ルーマニア地震の震害報告

Report on Rumanian Earthquake 1977, and Seismic Damages

久保慶三郎 *

Keizaburo KUBO

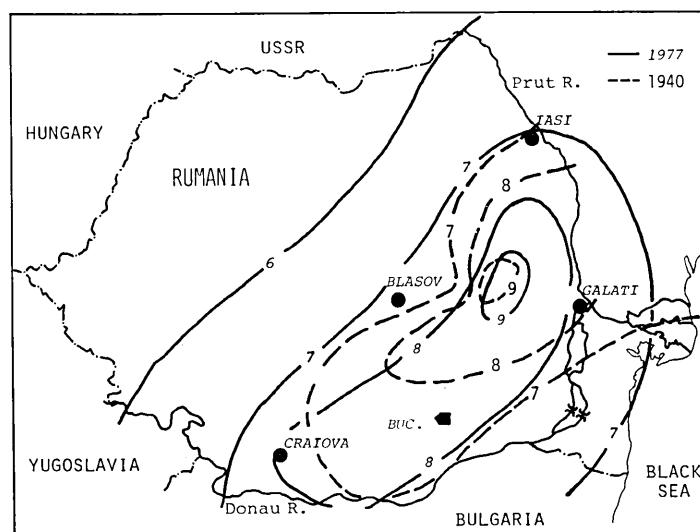
図1 地震の強さ分布図

3月4日の地震の強さの分布は図1の実線で示すように、震源から西南部に拡がる地域が強く震動し、北の方あるいは西の方では地震の強さが急激に減少していることがわかる。地震学者は、この傾向は発震機構にもとづいて起きた現象と解釈している。1940年の11月10日にマグニチュード7.4の地震が発生した。ブカレストでホテルが1軒倒壊したと報告されているが、多くのビルはかなりの被害を受けたようである。今回の地震で大被害を受けたビルを調査すると、1940年で修復した跡の明瞭なものが多く見られた。地震の強さの分布は1940年の地震と今回の地震とを比較すると、非常によく類似していることがわかる。なお図中の等震度線に7,8,9とあるのは、震度階をMSK震度階（修正メルカリ震度階とほぼ同一）で表したもので、わが国の気象庁の震度階で表現すると、近似的に言って7はⅣ（中震）8はⅤ（強震）および9はⅥ（激震）の弱い部分に相当している。

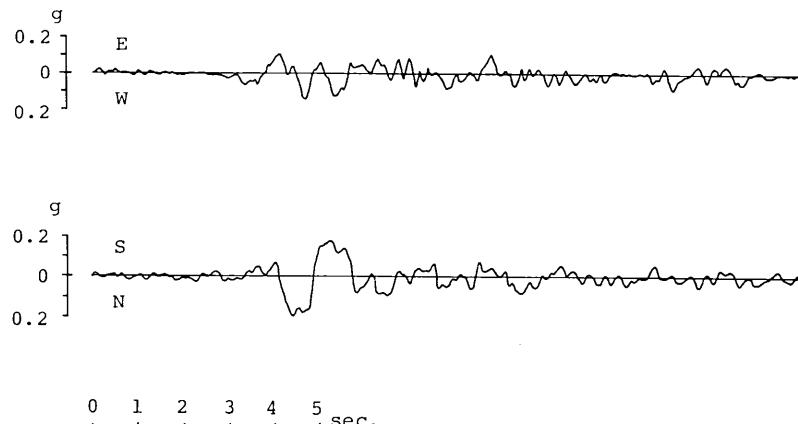
図2 SNAC記録

ブカレストで記録された加速度波形を図2に示す。この記録波形を見ると、1.3~1.5秒の周期の波が卓越していること、および、この周期の波は1~2波しかなく

そのあとは小さい振幅の波となっていることが明瞭である。わが国で過去に記録された加速度波形とは周期の長さ、卓越した波の数の少なさなどの点で大変異質な波形であった。

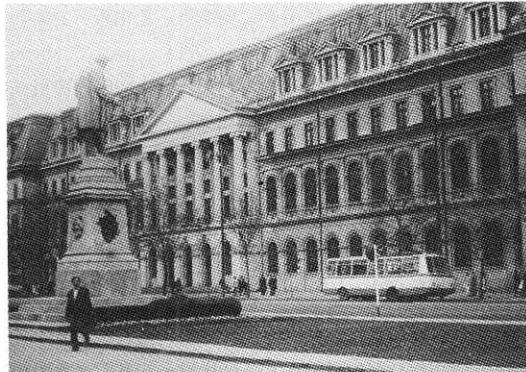
写真1 ブカレスト大学法文学部（無被害）

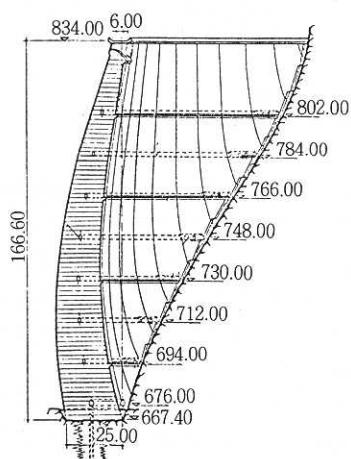
ヴィドラールダム断面図

視察したダムはビドラールダムで、形式はコンクリートアーチ(高さは 166 m、堤頂幅 6 m、底幅 25 m)で、1962年に着工し、1966年に完成している。コンクリートの強度について質問したところ 300 kg / cm² で強度のバラツキも小さいとのことであった。ダムの変位およびひずみの測定、漏水量の観測は1966年以来定期的(週1回または月1回)行われており、漏水も地震の前後ほとんど変化がないことも定期的観測からすぐ判明したとの説明があった。
