ルーマニア地震（1977年3月4日）の 産業施設の被害を中心として

On Damages of Industrial Facilities
to Romanian Earthquake

柴田 碧 *

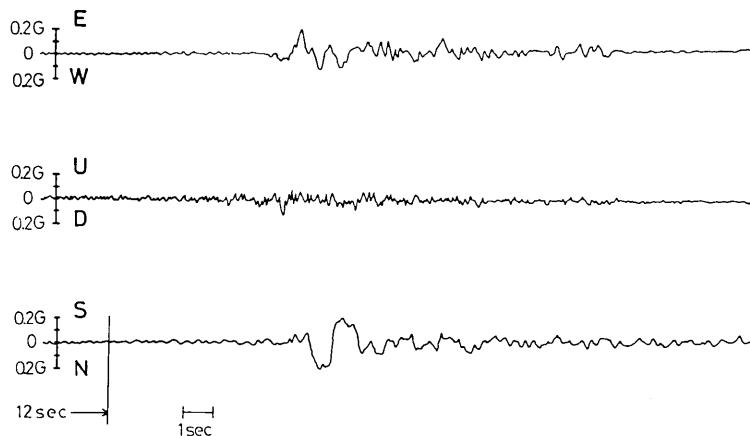
図1 SMAC 強震計によるBucuresti郊外の地震記録

久保教授の報告中に示されているように、その地震波形は非常に特徴のあるものである(図1)。Bucuresti

に比し、今回の地震は $M=7.2$ と小規模ではあるが、緩慢なゆれ、短軸方向の近い地点での加速度(震度)が低いことなど、かなりの類似点があるのではないかと思われる。上述の正弦波を 200gal , $T = 1.8\text{ sec}$ として最大速度、振幅を求めるとき 57.6kine , 16.5cm となる。振幅の方はともかくとして、この最大速度は震源距離が 190Km 程度であることを考え合せると非常に大きな値である。Bucuresti 付近の震害を考えるのに重要な値であると思える。応答スペクトルも Sozen らによって、地震後すぐ

東郊で SMAC により採れた記録は NS 動が卓越し、ほとんど正弦波 1 波 (周期約 1.8 sec , 加速度約 200 gal) のみであり、記録のスタート後 20 sec ほどしてこの波は到達している。このような記録について、Prof. M. A. Sozen (Univ. of Ill.) は調査リポートの原案¹⁾で SMAC の特性を疑うような記述をしているが、当時の新聞報道をはじめ、後述するように経験者の体感ともほぼ一致しているといえる。

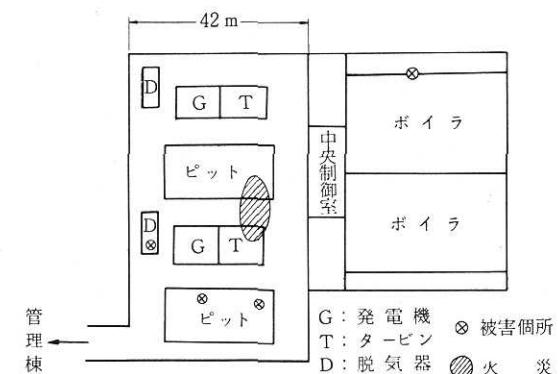
図6 Bucuresti-Vest 発電所 125 MW × 2

被害は建屋の破壊、すなわち屋根の落下によるもの为主であるとのことで、これは他の発電所の例とも同じであるようであった。建屋の状況は既に久保教授が報告されているので省略する。タービン・発電機はわが国と異なり、回転軸がボイラ方向へ向いており2基平行となっている。概略の配置は図6のようである。タービンフロア間にピットとなっていて、油ポンプその他が配置され復水器の側面などを見る事ができる。損傷は#1の方が大きかった。主なものを挙げると、タービンフロアにあった脱気器ヘッダの折損（図7、修復後）がいちばん大きなものであった。油ポンプ廻りの配管が破損して小火災を生じ、#1のタービンケーシング等の床下部分を焦した（図8）。#1の発電機カバ（本体のものではなくその外側、鉄骨鉄板）が変形し、その内側のH₂配管で6"径のものが折損、水素火災が発生したが間もなく鎮火した。ガス爆発はなかった（表紙写真参照）。
