1975年大分県中部の地震による土木構造物の被害

Damage to Civil Engineering Structures by the 1975 Central Oita Prefecture Earthquake

片山恒雄*・佐藤暢彦*・国井隆弘**

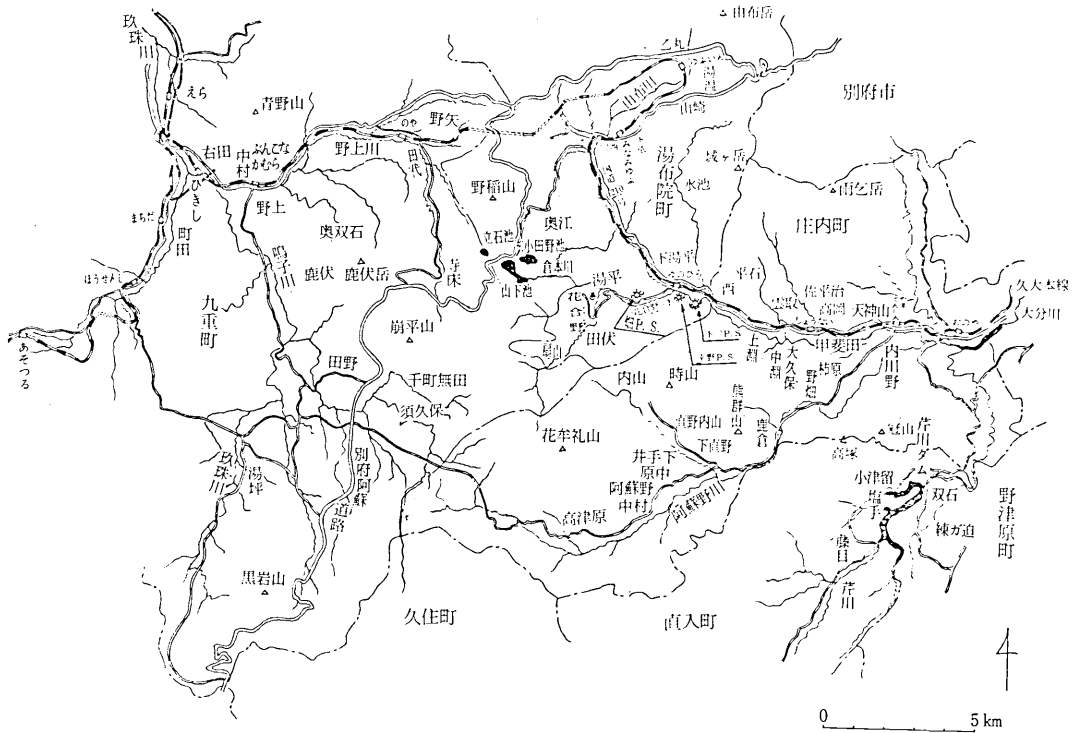
図8 被災地区略図

山岩) および玄武岩, 玄武岩質安山岩, 斜方輝石安山岩からなり, これに筑紫溶岩(輝石安山岩)の分布が一部加わる。また火山性扇状地には山麓堆積物(岩屑, 火山灰)が広まり, 大分川に沿って段丘堆積物および由布川軽石流(流紋岩質)が分布している。以下に各地域の特徴を記す(図8参照)。

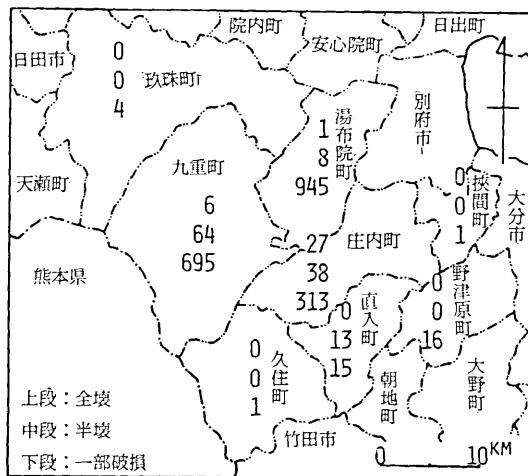
図10 大分県内町別住家被害

大分県土木局建築課の集計によれば、4月22日正午現在の町別の住家被害は図10のようである。住家全壊は湯布院町・庄内町・九重町で発生しており、半壊は上記3町のほかに直入町で発生しているが、他の地域では一部破損が報告されているにすぎず、本地震による被害はこれら4つの町に集中しているといえる。

上記4町の被害の概略を表4に示したが、4町の合計で負傷者21人、住家全壊76棟、半壊111棟であり、被害総額は約110億円に達している。湯布院町の被害額の中には、後述のレークサイドホテルと小田野池料金所の被害(約33億円)が計上されており、これらが全被害額の約60%を占めている。面積1km²当りの被害額は、庄内町1,700万円、湯布院町1,500万円(上記2件の被害額を除く)、九重町1,000万円、直入町400万円となる。なお、各町によって表4のもとになった被害災害速報の作成要領が異なっていることに注意が必要であり、例えば、庄内町の道路被害には国道の4箇所が含まれているが、湯布院町では国道の被害は管轄外として除外されている。

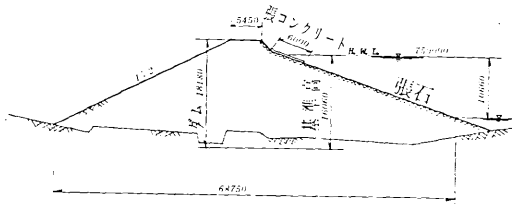
図15 山下池ダム標準断面図

山下池ダムは大被害を受けた九重レークサイドホテルのすぐ近くにあり、高さ18.18m、堤長141.81mのアースダムである（図13）。竣工は大正4年9月で、総貯水量・有効貯水量はともに約228万 m^3 、利用水深10.66mを有している。山下池ダムの標準断面を図15に示す。もともと灌漑用水の確保を主目的に築造されたものであったが、ダム東方約4kmの地点にある畑発電所（950KW）の渇水補給用の発電用水として使われていた時期があった。しかし現在では山下池が観光資源として活用されているため、倉本川への自然流下分を除いては発電用水として利用されていない。ダムの上流側は石張りになっていて、水面近くでは張石の上にさらにモルタル化粧が施されている。今回の地震によりダムの頂部にかなりの亀裂が発生した。九
