# 阿蘇山北東部の地震による被害について

Damage in the Northeastern District of Mt. Aso  
Caused by the Earthquake of January 23, 1975.

片山恒雄\*・佐藤暢彦\*

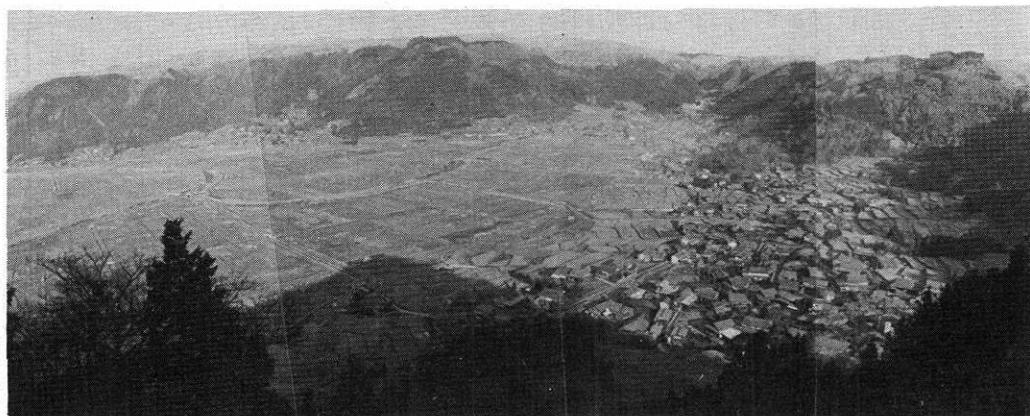
南側斜面とカルデラ凹地の境界付近にあたり、南側の国鉄豊肥本線沿いの一の宮町および阿蘇町の中心部にかけては水田地帯が広がっている。また外輪山の北側は牧場地帯で集落は存在しない。このような集落の偏在が被害域を極めて狭い帶状地帯に集中させた1つの原因とも考えられる。写真一は図一のa点からほぼ真西に向って撮影したものであり、向い側の山々に沿って左から一の宮町の片隅地区、尾鷲地区および

写真-1 一の宮町北部の俯瞰図。
