ダム、発電所、地下埋設管の被害

Earthquake Damages to Dam, Power-house and Underground Pipe

久保 慶三 郎*

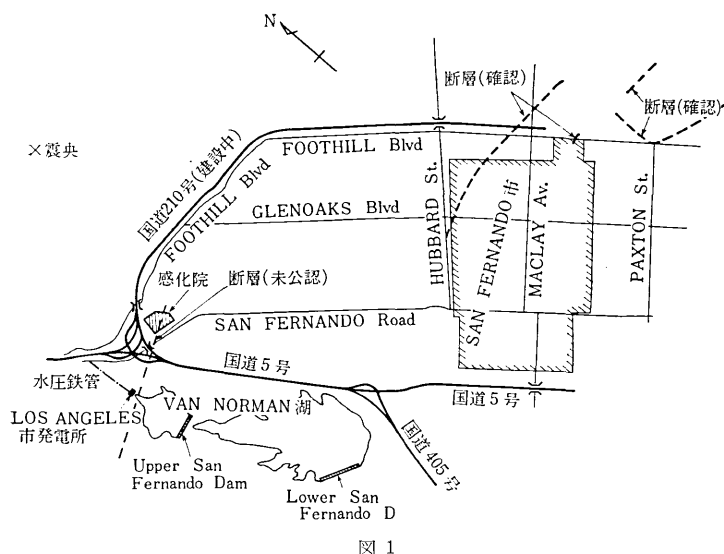
図 1

震央から南西に約 25 km 離れた位置(図 1 参照)に新

この水圧鉄管は未公認の断層（図 1 参照）よりは北側に位置している。未公認という意味は発電所付近と感化院とを結ぶ地変線（地割れ）は断層であるとする学者と単なる地割れだとする学者とがあるからである。ガス管の被害例（後述参照）をみると断層付近では圧縮変形をうけ、それより北側では最大 60mm の口があき、断層から離れるに従って開口の幅が狭くなるが、震害は 2～300m にわたっていた。この地変線を断層だと考え、ガス管の例のようにそれより北側では地表面がのびたと仮定すると、27cm の伸縮継手ののびがうまく説明され

水道管の被害地域も、他の構造物と同じく、San Fernando 市周辺（図 1 参照）に限られている。今回の地震により配水管（径は $2''\sim 99''$ ）の 708 カ所で漏水があった。また配水管から分岐して各家庭に至る供給小管では 828 カ所が震害を受けた。その他消火栓が 49 コ、ゲートバルブが 39 カ所、空気栓が 32 カ所が地震により破損した。配水管は鋼管または鋳鉄管であるが、大部分は鋳鉄管であって、わが国における過去の震害例と同じくこの種の管は継手（鉛コーキングかフランジ継手が主として使用されている）が強度上の弱点になっており、その上管自身も延性にとほしく、震害を受け易かったと想像される。配水管の埋め込み深さは、舗装の下で約 90cm 、舗装のない道路の下で約 120cm を標準としておりこの標準深さは車輪荷重を対象として決めたので、舗装のある場合は荷重が分布されることを考えて浅くなっているであろう。

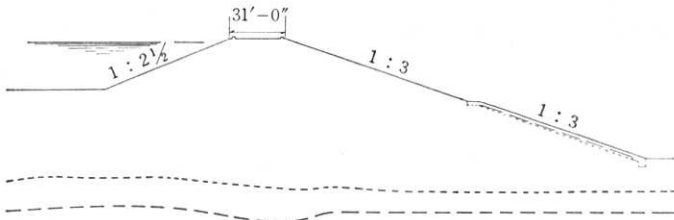
図4 Bypass Dam 断面図

基礎は岩盤まで掘削し、十分な地質調査と土質試験を行なって、近代的な転圧工法によって建設されたものである。ダムの平均高さは10m程度で前述の被害を受けた2つのダムに比して低いダムである。貯水容量は35万 m^3 、断面は図4のごとく上下流面、天端共アスファルトフェイシングを行なっている。地震時には貯水池は満水で余水路に溢流していた状況であった。

ダムの受けた被害はアスファルトフェイシングの1部にオーバーラップした部分と開口亀裂を生じた部分があるのみでダム本体は構造的な被害がない模様であった。

フェイシングが被害を受けた部分でピットを掘り、アスファルトの下の状況を調査し、その部分においては、ダムに異常のないことを確認しているし、漏水もほとんどないようであった。ダム本体は健全でアスファルトフェイシングのみに引張および圧縮の破損が生じた。この破損はアスファルトのヤング係数が堤体材料のそれより大きく、のびが小さい、すなわち地震時の堤体の振幅が大きく、アスファルトの弾性変形が追従できなかったことによると考えられる。
