## 産業施設の被害

Damages of Industrial Plants and Urban Facilities to the Earthquake

柴田 碧\*

Heki SHIBATA

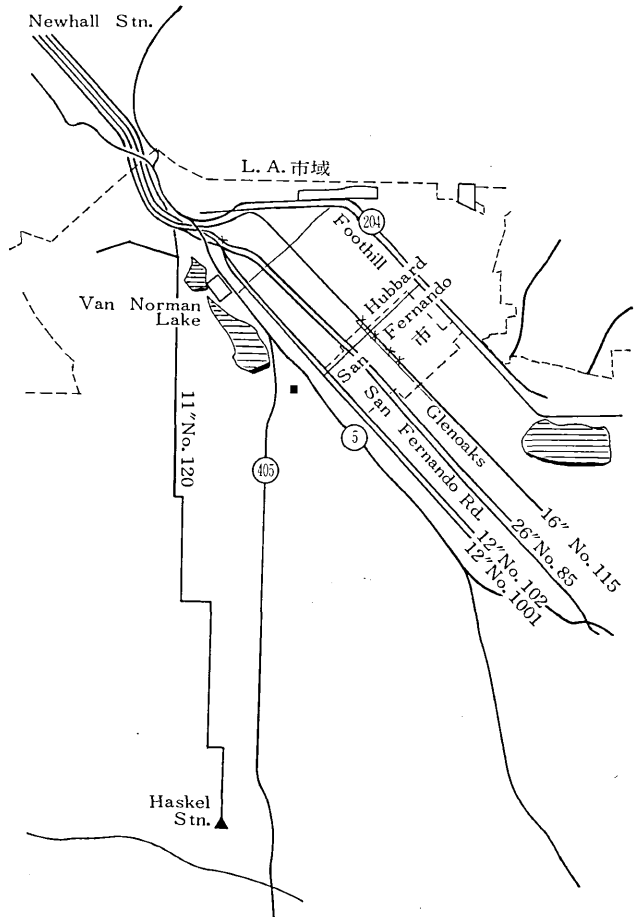
図5 ガスパイプライン図

会社は Southern California Gas Co. (SOCAL) と Pacific Lighting Service Co. (PLS) とに分れている。後者が前者に天然ガスを供給し前者が需要家へ分配しているのであるが、両社の運営はかなり一体となっていて、たとえば、パイプラインの所属関係などについても現時点では明確でない。図5が地震を受けた区域のパイプライン (transmission main—主として PLS 所属と思われる) の分布である。L. A. 市のガスはすべて油田地帯から供給される天然ガスであり、主に東方の Arizona, Newmexico 州方面から送られている。San Fernando 地区に対する分は比較的近くの油田地帯からのものが多く、Newhall Stn. から Newhall Pass を経て、Sylmar

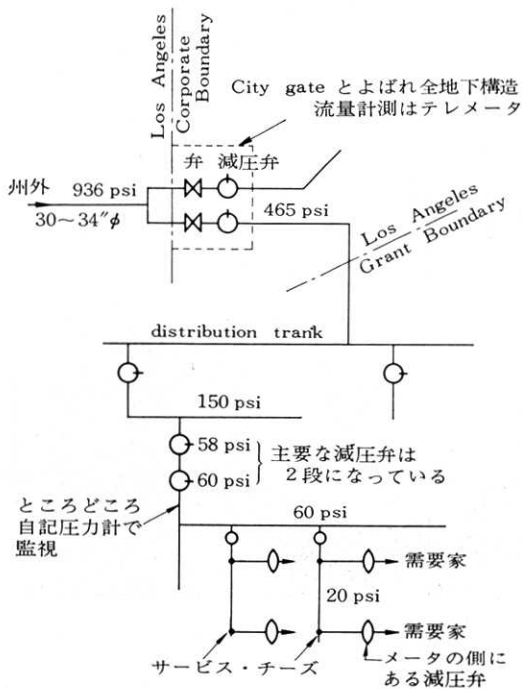
図6 ガス配管概念図

図6に概念的に示すように市外では高圧で送られてきたガスは市外域で約 1/2 に減圧され供給幹線 (distribution trunk) を経て、さらに何段かに減圧され、最後に各需要端のメータ脇で減圧され供給される。この間にガス・ホルダはなく、地下に埋設された操作弁、減圧弁と順次配置するのが標準設計となっているようである。市外域との境界にある遠隔操作の減圧弁前後の流量は計測されてテレメータでデータは送られている。これ以後の供給側の減圧弁は各2段になっていて、後段の減圧弁 (前段より高く調整されている) の動作により前段の弁の不良をチェックする。その他7日巻の自記圧力計で供給状態を測っている。
