十勝沖地震 (1968) 震害調査報告—土木班

Report on Inspection on Damages due to the Off-Tokachi earthquake (1968) mainly on Damages to Civil Engineering Structures

岡本 舜三*・田村 重四郎*

土木構造物を主として、十勝沖地震 (1968) 震害調査を行なった。約一週間にわたる現地踏査と蒐集した資料に基づいて、見聞した情報および考察を加えて報告する。

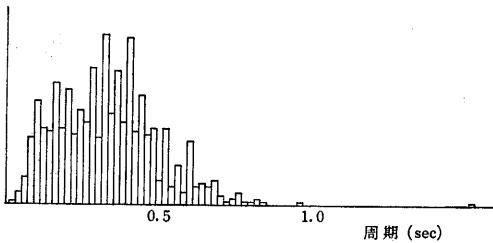
図18 八戸市・沼館における常時微動測定・周期一ひん度分布

港町より八戸港へ出て津波による被害を見て後、調査班は沼館および体育館前で、常時微動を測定した。沼館では馬淵川近くの田畑の中で測定を行なった。聞き込みによるとこの付近は烈しい短周期の震動があったというが、家の壁や外装モルタルに亀裂が見られない。馬淵川堤防では堤頂に沿って大きな亀裂が入っていた。

沼館における常時微動の周期一ひん度分布は0.1~0.5 sec までほぼ一様であると見られる。体育館前においては0.2~0.5sec がほぼ一様であるが、1 sec 程度の長い周期をもつ成分も多く地盤の悪いことを示している。

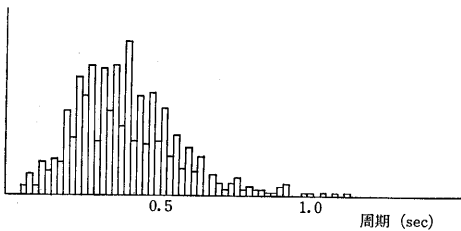
図19 八戸市・体育館における常時微動測定・周期一ひん度分布

体育館については、近くに池があり堅い地盤とは見られぬので、正面に近い点で常時微動を測定した。体育館の本屋には被害はなかったが、付属建屋が沈下傾斜し、本屋との間に大きなすきまや亀裂を生じていた。

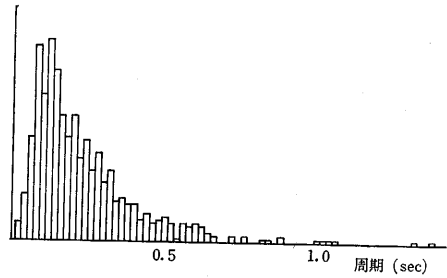
図21 三沢市瑞泉寺における常時微動測定・周期一ひん度分布

調査班は瑞泉寺境内並びに直下にある新町一丁目において常時微動を測定した。周期一ひん度分布は、図21, 22に示す。これはほとんど同一地点にもかかわらず、地震動の性質が著しく異なる事を示しておる。新町一丁目においては、周波数分布が比較的平で1.4secの長い振動の存在が認められるが、瑞泉寺においては0.1~0.2secで著しい peak のある事がわかる。

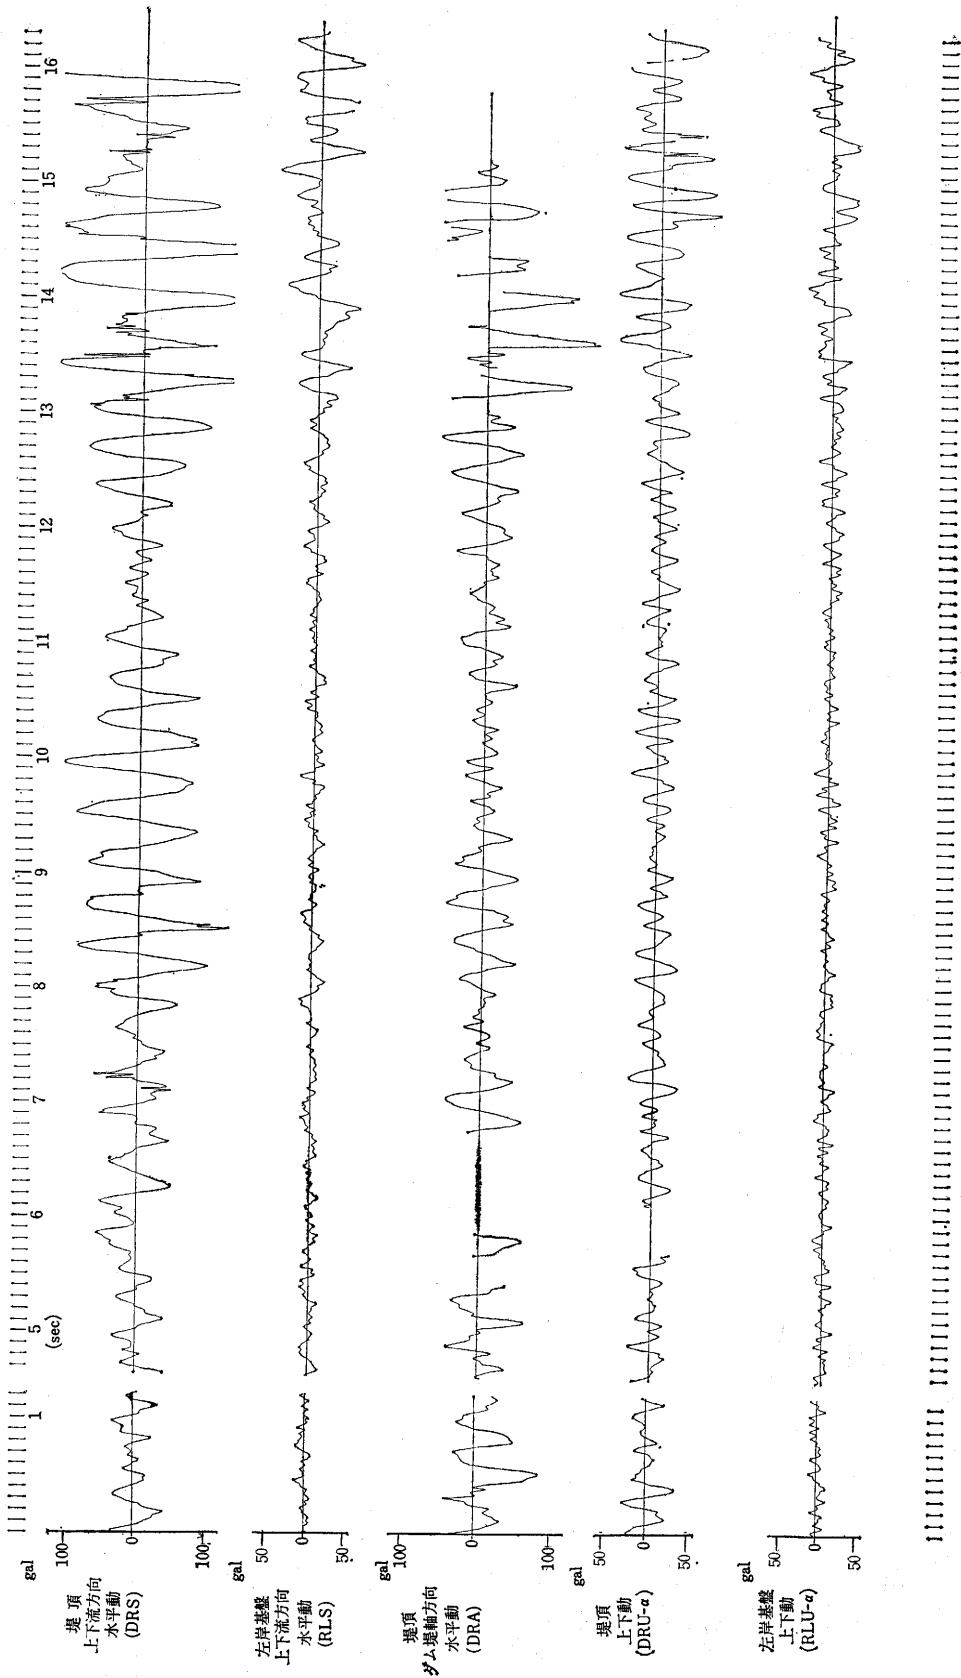
図27 山王海ダム・十勝沖地震(1968)記録

次に新潟地震の場合と同様に本地震においても、小地震に対するダムの応答に対応して注目すべき点は、ダムの振動周期の変化である。新潟地震で上下流方向の加速度記録を波形解析した結果、加速度が 107 ガルを示す近辺では 0.40 sec の振動が卓越しているのが見られ、土の応力-ひずみ関係の非線形性に起因するものであると推定されたが、加速度が大きかったのは短時間であったため、さらにこれを裏づける資料を求めていたのである。

本地震の記録でわかるように、かなり長い時間にわたって大きい振動が継続しているため、振動周期の決定が容易であった。生産研究所報告でも述べているようにダムの上下流方向での振動周期は、一次振動は小地震の場合 0.36 sec であり、本地震の場合 0.44 sec となっている。同様にして堤軸方向ではそれぞれ 0.345 sec が 0.38 sec となっており、上下動の場合には 0.245 sec が 0.26 sec へと変化している。さらに上下流方向についていえば、固有振動周期の伸びは加速度が増すにつれて大きくなる事も観察される。新潟地震の場合のダムの状態と、本地震発生の場合の状況との違いは小さいと見られる。詳細については追って報告する予定である。
