南北海道地方の土木構造物の震害調査

Seismic Damages to Civil Engineering Structures in Southern Hokkaido

久保慶三郎*

本年 5 月 16 日の十勝沖地震における土木構造物の被害のうち、北海道南部の太平洋岸沿いの地域を調査した。本州側の被害に比し、震央距離も遠いため、北海道地方はそれほど大きい被害をこうむらなかった。本報告は北海道南部の震害を従来の震害と比較しながら記述した。

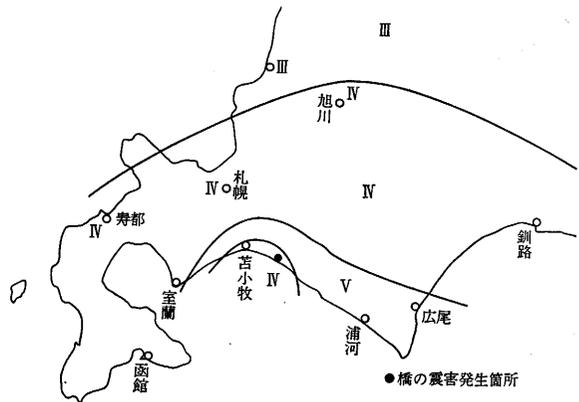
図 1 (b) 1968 年十勝沖地震・震度分布図

図 1 の震度分布図中に橋梁の被害地点も記入しておいたが、被害分布と震度階との関係から今回および前回の地震について次のことが結論される。すなわち橋梁に被害を発生せしめる架橋地点の地震の強さは V 以上であり、中以上の被害は震度階 VI 以上に発生する。ここに述

べた結論はマクロ的な把握の仕方であって、橋は架橋地点が異なると地盤の力学的性質を異にするほか、橋長、スパン長、構造形式 (けた橋、トラス、アーチ、その他)、橋脚の高さなど、十橋十色である。今回の地震でも地震の強かった胆振、日高の両地方にかなり多くの橋が存在していたが、震害を受けたのは鶴川橋 (落橋には至っていない) のみで、他の橋梁はほとんど無被害であった。このことは地震は同じでも、橋の地震による応答が橋によって異なること、および橋の耐震強度自身に差のあることから説明される。したがって、震度 IV の地震の強さの地域では耐震性の最も低い橋でも被害を受けないが、震度 V の地域では橋の震害が発生する。しかし、その地域に存在する全橋梁に対する被害橋の比率は小さく、被害程度もあまり大きなものでない。他の土木構造物についてもほぼ同様なことが結論されると思うが、構造物の種類、設計条件によって、その耐震性もおのずか
