十勝沖地震における建築物の被害

—主として八戸市の鉄筋コンクリート造建物について—

Damage to Buildings by '68 Tokachi-Oki Earthquake
—Report on Damage to Reinforced Concrete Buildings in Hachinohe City—

田 中 尚*・岡 田 恒 男**

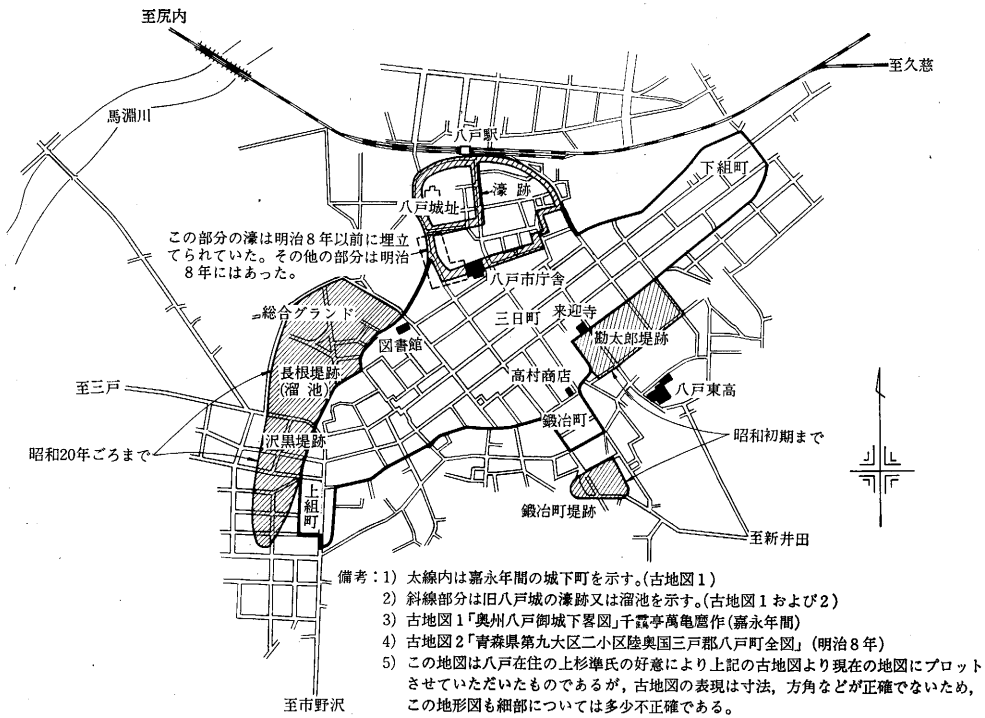
図6 八戸市旧市街地図

この分類法によると全68棟中、中破以上のもの約40%無被害のもの約30%であった。また、市庁舎、図書館周辺に被害が多く、その中間には被害が少ないことがわかる。同図には、旧八戸城の堀跡、および当時の水路、ため池などの地形を記入したが、特に堀跡上の建物の被害が目立った。

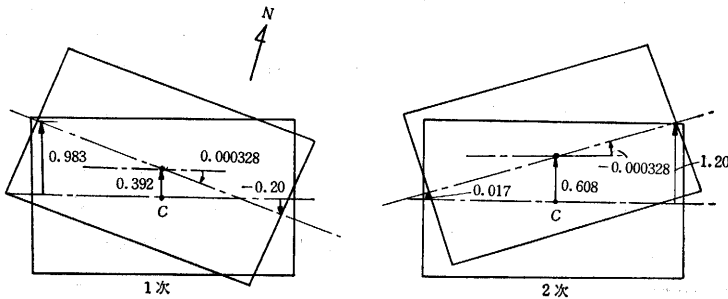
図 11 弾性振動形 (記入数字は刺激関数)

場合には 1 自由度の質点系として、ねじれを考慮した場合には、2 自由度の質点系として行なわれた。この結果によれば、壁を無視したラーメンだけの並進周期は、東西方向、南北方向ともに、ほぼ 0.29~0.37 sec であり、1 層の建物としては、かなり柔らかいと言える。これらの値のうち前者は、骨組の解法の際に剛域を考慮した場合であり、後者は、これを無視した場合である。壁を考慮して周期を求めると、南北方向はねじれの影響のために、壁を無視した場合の周期とほとんど同じである。なお東西方向の壁も多少偏在して配置されているがその影響はわずかであるので、これを無視すると、壁を考慮した場合の周期はラーメン周期の 1/2 以下となった。また、図 11 にこの時の振動形を示したが、これによると、壁付近を中心とした回転成分が支配的である(剛心は重心より 11.4m 東側である)。

すなわち、モーダルアナリシスの考えを適用すると 0.3 sec 前後の周期特性をもつ地動の影響を大きくうけることがわかる。

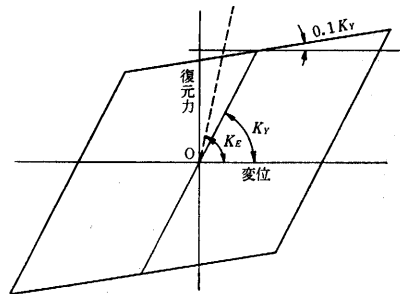
図 12 復元力特性

図 12 に示す bi-linear 型の復元力特性を使用した。この際の定数は次の方法により定めた。

- 1° 断面の主軸まわりのモーメント曲率関係を弾性および降伏点について求め²⁾、降伏点での曲げ剛性の低下率 (降伏点剛性/弾性剛性) および降伏強度を求める。骨組の弾性解析の結果より各柱の弾性時のバネ定数 $K_e(t/cm)$ を求め、先に求めた曲げ剛性低下率を乗じて原点と降伏点を結ぶ剛性 K_y (以下降伏点剛性と呼ぶ) を定める。
- 2° 降伏点以降の剛性は、降伏点剛性の 10% と仮定する。
- 3° 減力時剛性は降伏点剛性と同一と仮定する。
- 4° 柱が 2 軸曲げをうけた時の降伏関数は、円弧であると仮定した。この建物の柱はすべて主軸に対して対称断面であるから任意の方向の復元力特性をすべて同一と仮定した結果となる。

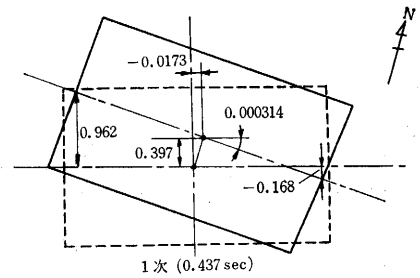
図 13 降伏点剛性による振動形*

(i) で求めた降伏点剛性を用いた固有周期は $T_1=0.44 \text{ sec}$, $T_2=0.23 \text{ sec}$, $T_3=0.063 \text{ sec}$ である. この計算の際には東西方向の壁の偏心をも考慮したので, 3自由度の質点系として計算した. (剛性は重心より東側 12.2m, 北側 4.0m となる.) この時の振動形を図13に示したが, 弾性解析の結果と同様に南北方向の回転成分(1次)が卓越していることが明らかである.

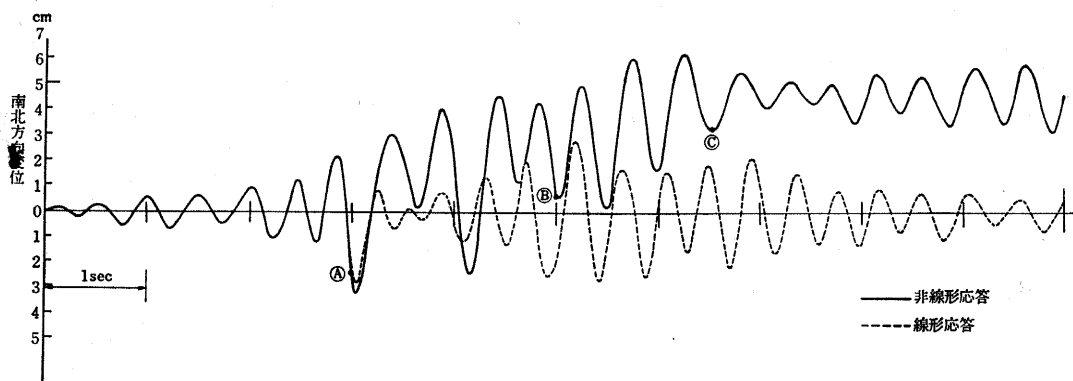
図 15 北西隅柱南北方向変位 ($h=0.03$ の場合)

図 15 は, 最大加速度が記録された時刻を中心とした
約 10 sec 間 (記録開始後約 20 sec から 30 sec 間) の北
西隅柱の南北方向の変位を示したものである。5 cm を
こえる大振幅の振動がかなりの回数継続していることが
わかる。

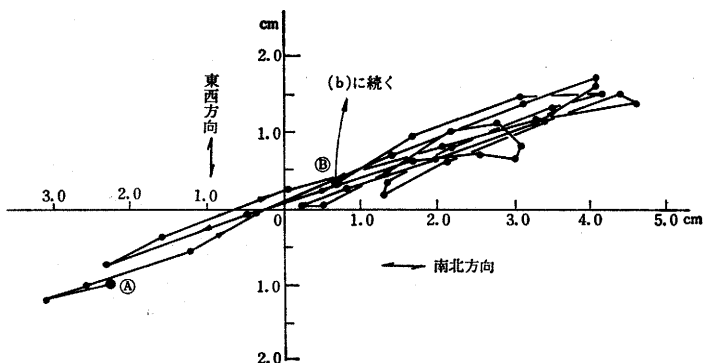
図 16-a 北西隅柱の変位ベクトル
(1) (非線形応答 A B 間 2 sec)

図 16 は同じ柱の変位ベクトルを 2 次元
的に描いたものである。

図中の A, B, C は図 15 の A, B,
C 点に対応する。

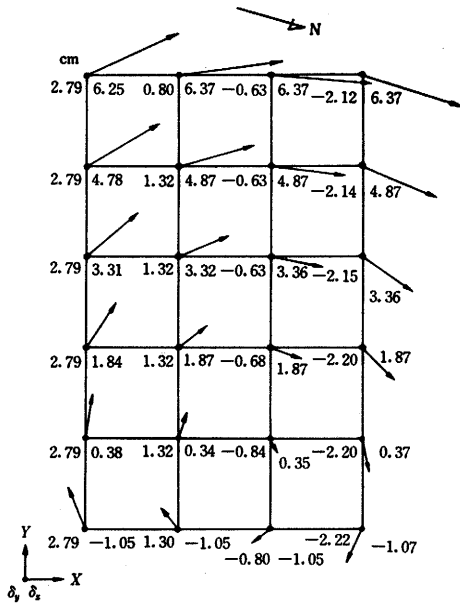
図 17 各柱の最大変位ベクトル (非線形応答)

図 17 は各柱の変位ベクトルの最大値を
示したものである。西側のラーメン, その
中でも特に隅柱の変位が大きく東側になる
ほど最大変位は小さく, また, 側柱の変位
が中柱の変位より大きい傾向があり, これ
は, 残留変形測定の結果および柱被害の程
度とも一致する。
