姫路城石垣の変状修復に関連して

岡本 舜三・三木 五三郎

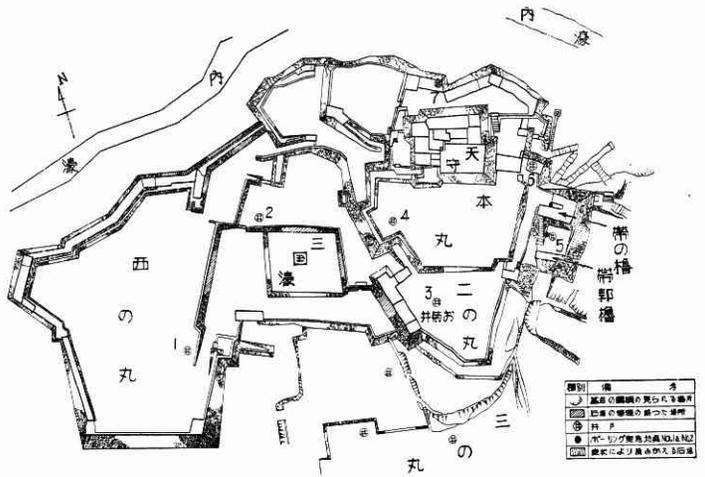
第 1 図 姫路城城郭一覽図

している。しかし築城技術上の必要からか原地形は石垣の利用によってかなり改められ、現在姫山を構成する地山の露頭は比較的僅少である（第1図）。

第1図には姫路城の石垣の位置を示し、その中現在までに変状の見られた石垣で既に修復の終わったものとこれから修復しようとするものとを区別してある。すなわ
