## 16. 1974年伊豆半島沖地震の地震断層

地震研究所 松田時彦  
東京大学理学部地球物理学教室 山科健一郎

## 16. *Surface Faults associated with the Izu-Hanto-oki Earthquake of 1974, Japan.*

By Tokihiko MATSUDA,  
Earthquake Research Institute

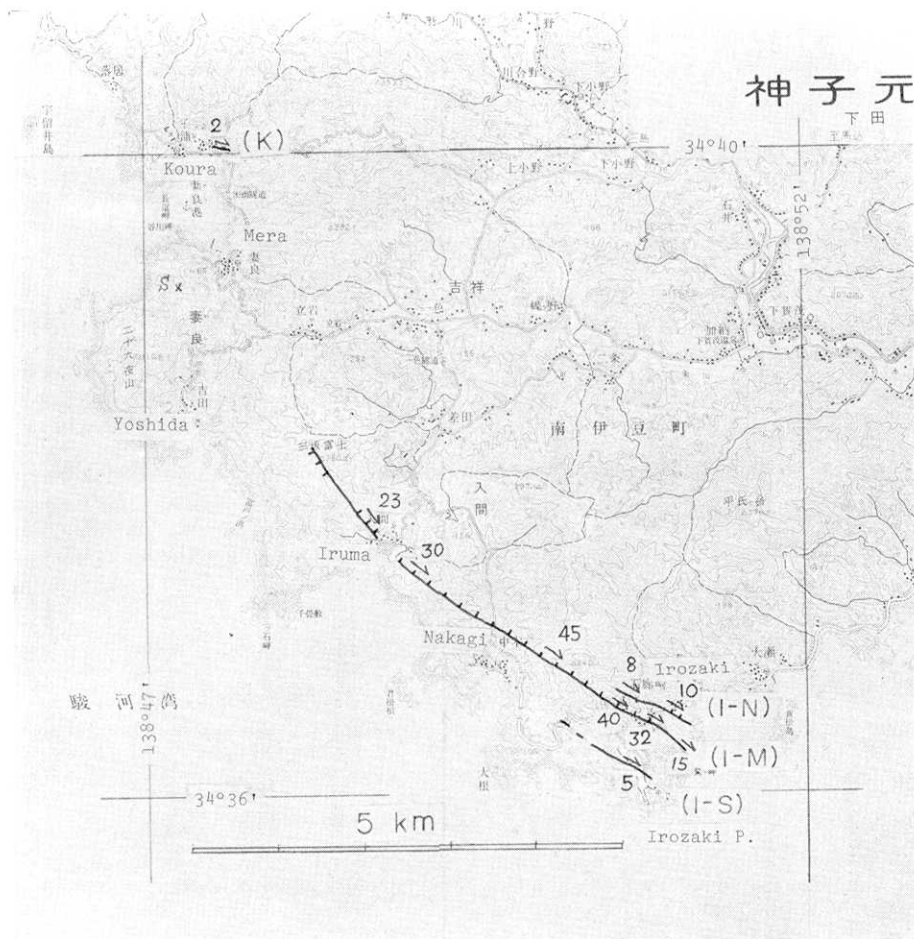
地震断層は石廊崎集落付近の海岸から入間北西に達するもの (石廊崎中央断層) が主なものであるが, そのほか数条生じた. いずれもほぼ北西—南東走向で変位のむきは右ずれであった (Fig. 1, Table 2).

Fig. 1. Surface faults associated with the Izu-Hanto-oki earthquake.  
 (I-N): Irozaki-north fault; (I-M): Irozaki-median fault; (I-S): Irozaki-south fault, (K): Koura fault.

Surface fractures appeared in the meizoseismal area along some of the fault lines trending northwest, and displayed right-lateral strike-slips (Fig. 1). The major surface

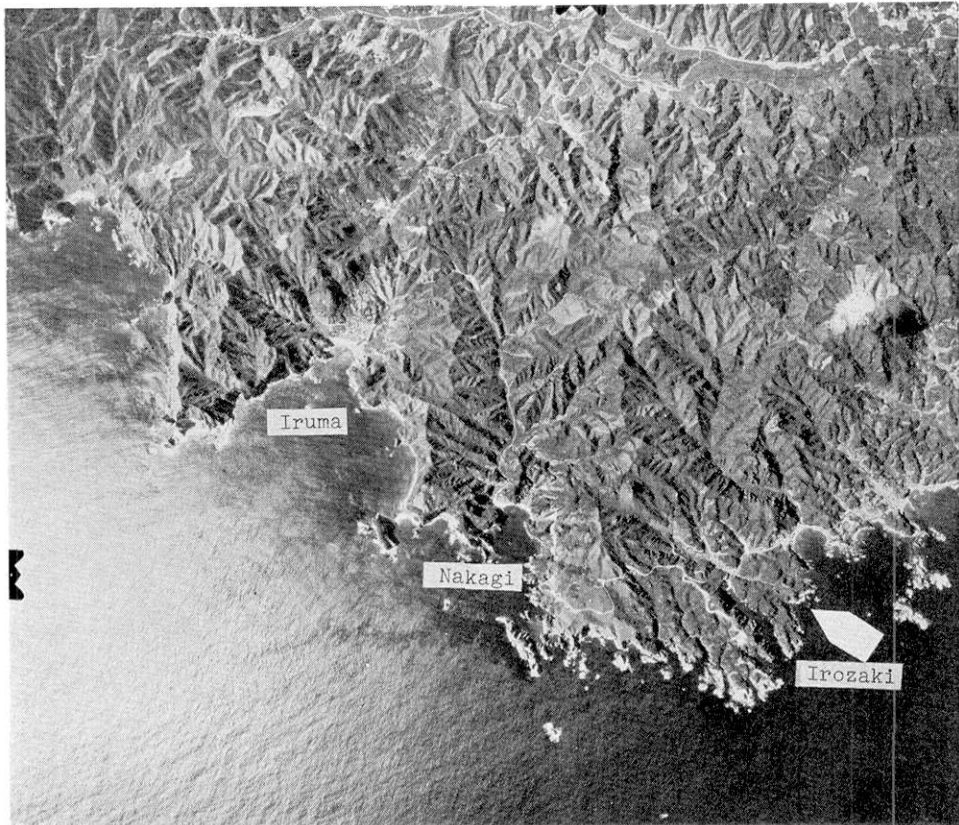
Fig. 2. Aerial photograph of the Irozaki-Iruma area, showing a marked lineament of a pre-existing Quaternary fault, along which the surface fault appeared during earthquake (cf. Fig. 1). (Aerial photograph 6202-053, taken by Geographical Institute, Ministry of Construction).

**既存断層および地震との関係** 今回の主要な地震断層 (石廊崎中央断層) は、あらかじめ地形的に知られていた活断層 (村井・金子 1973, 第 7 図) に沿って生じた。この活断層は山稜や谷の屈曲および山地の高度差から判断して、南側隆起の成分をもった右ずれ断層である (詳細は村井・金子, 1974 参照)。

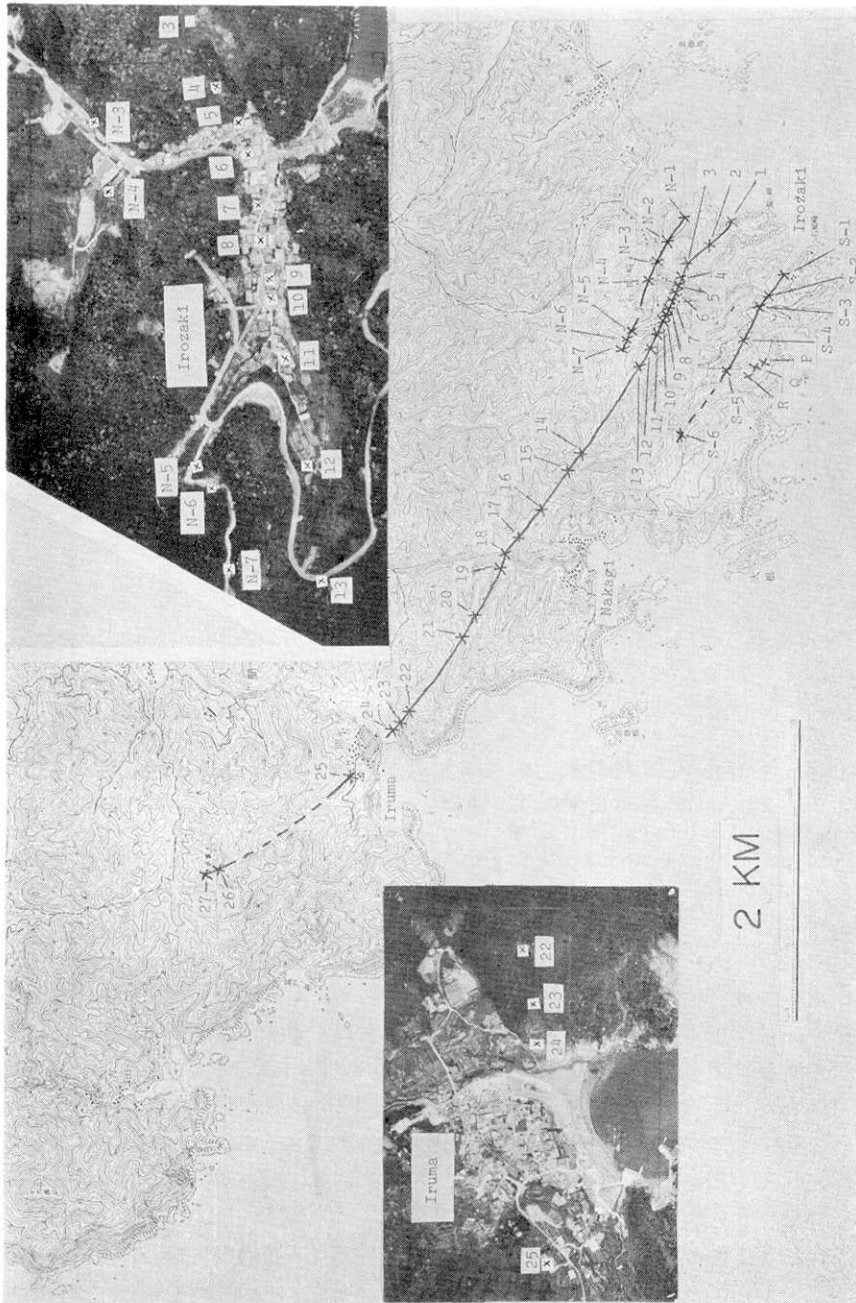
Fig. 3. Locality number map.

以下に、地震断層が観察された地点を南東から順に記す。Loc. no. の位置は Fig. 3 参照。

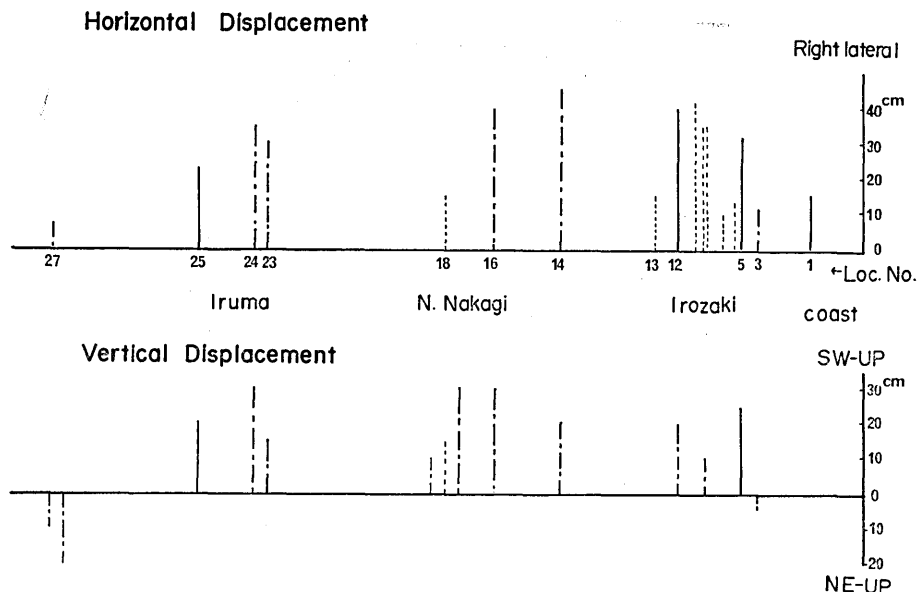
Fig. 4. Distribution of fault displacement along the Irozaki-median fault.

Solid line: values measured directly on the fault plane in the Tertiary rocks.

Chain line: values measured on or in the soil.

この断層は今回の地震で生じた主要な地震断層である。石廊崎集落の中央を通ったので、多くの家屋などが被害を受けた。断層線の北西端は入間の集落を経てその北西の三坂富士の西肩付近に達した。東南端は石廊崎集落東方で海に入る。この間長さ約 5.5 km、厚い砂で被われた入間集落内をのぞいてほぼ連続して地変があらわれた。主断層線のほかに近接して副断層を伴った地点もあった (Locs. 1, 25)。平均走向  $N55^{\circ}W$ 。断層面の傾斜は断層線の主要部分では  $75^{\circ}\sim 90^{\circ}$  南へ傾斜し、両端部では北傾斜であった。断層線沿いの変位 (Fig. 4) はすべて右ずれで、その量はこの断層の陸上部分の中央やや東寄り (中木一石廊崎間) で最大 (約 45 cm) であった。北西端 (Locs. 26, 27) をのぞいて大部分の地点で南側隆起の成分 (約 25 cm まで) を伴っていた。断層面上には断層条線が観察された (Locs. 5, 12, 15, 25) が、いずれも東南へ約  $27^{\circ}\sim 30^{\circ}$  プランジしていた (右ずれ南側隆起と調和的)。

break, the Irozaki-median fault, is about 5.5 km long and displaced 45 cm right-laterally with a 25 cm upthrown relative to the NE side (Fig. 4). The observed fault planes were nearly vertical or slightly inclined to the south, with fault striations plunging  $27^{\circ}\sim 30^{\circ}$  to the southeast (Fig. 5). The maximum pressure axis and tension axis of the crustal stress inferred from the fault geometry and the sense of the displacement were nearly horizontal in a N-S direction and in a E-W direction, respectively (Fig. 6).

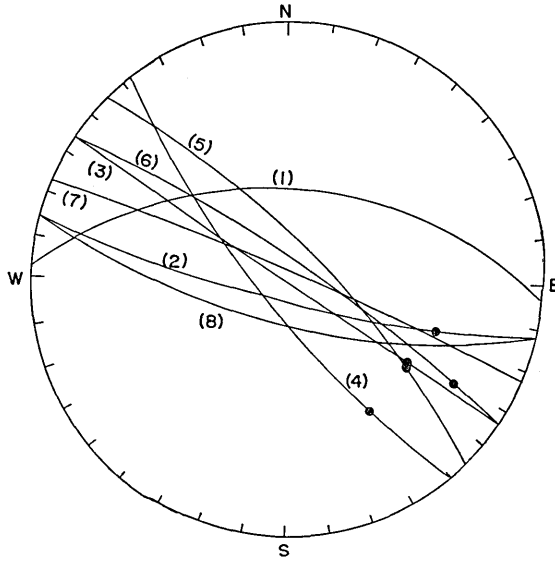
5, 12, 15, 25, & N-2). このうちやや複雑な波形を示す Loc. 5 (Figs. 7, 8, 14d) をのぞき、いずれも条線は直線状であって、そのむきは断層面上で南東へ約  $30^\circ$  傾き下っていた (Fig. 5). 断層面の方位 (平均  $N55^\circ W$ ,  $80^\circ S$ ) とこの条線の方位を用いてこの断層運動に関与した地殻応力場の方位を求めると、Fig. 6 の P, T, b で示されるように最大圧縮主応力軸 (P) はほぼ南北水平、最小圧縮主応力軸 (T) はほぼ東西になる。このような地殻応力の方位は地震波動から求められた今回の地震応力の方位 (牧 1974) とほぼ一致している。また活断層などから推定されていた伊豆半島地域の第四紀後期の地殻応力場の方位とも調和的である。

Fig. 5. Stereographic projection of observed fault planes and striations (lower hemisphere).

(1): Loc. 1; (2): Loc. 5; (3): Loc. 12; (4): Loc. 15; (5): Loc. 25; (6): Loc. N-2; (7): Loc. S-1; (8): Koura fault.

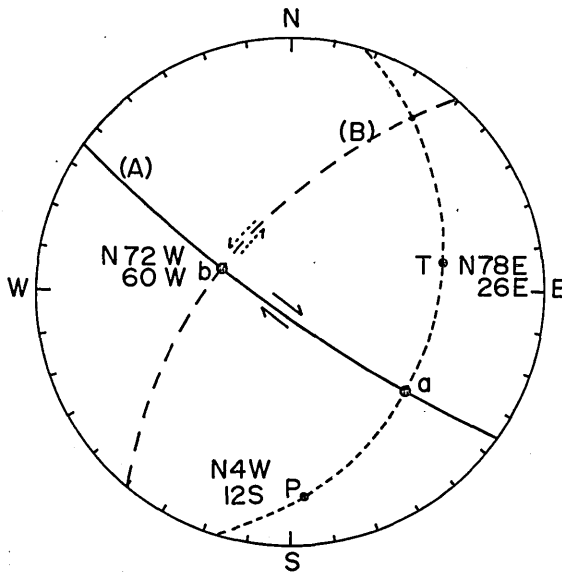
Fig. 6. Stereographic representation of principal stress axes.

P: pressure axis; T: tension axis; b: null axis; (A): observed fault plane (N55°W, 80°S, averaged); a: fault striation (plunge 28° to SE).
