8. 1891年濃尾地震の地震断層

地震研究所 松田時彦

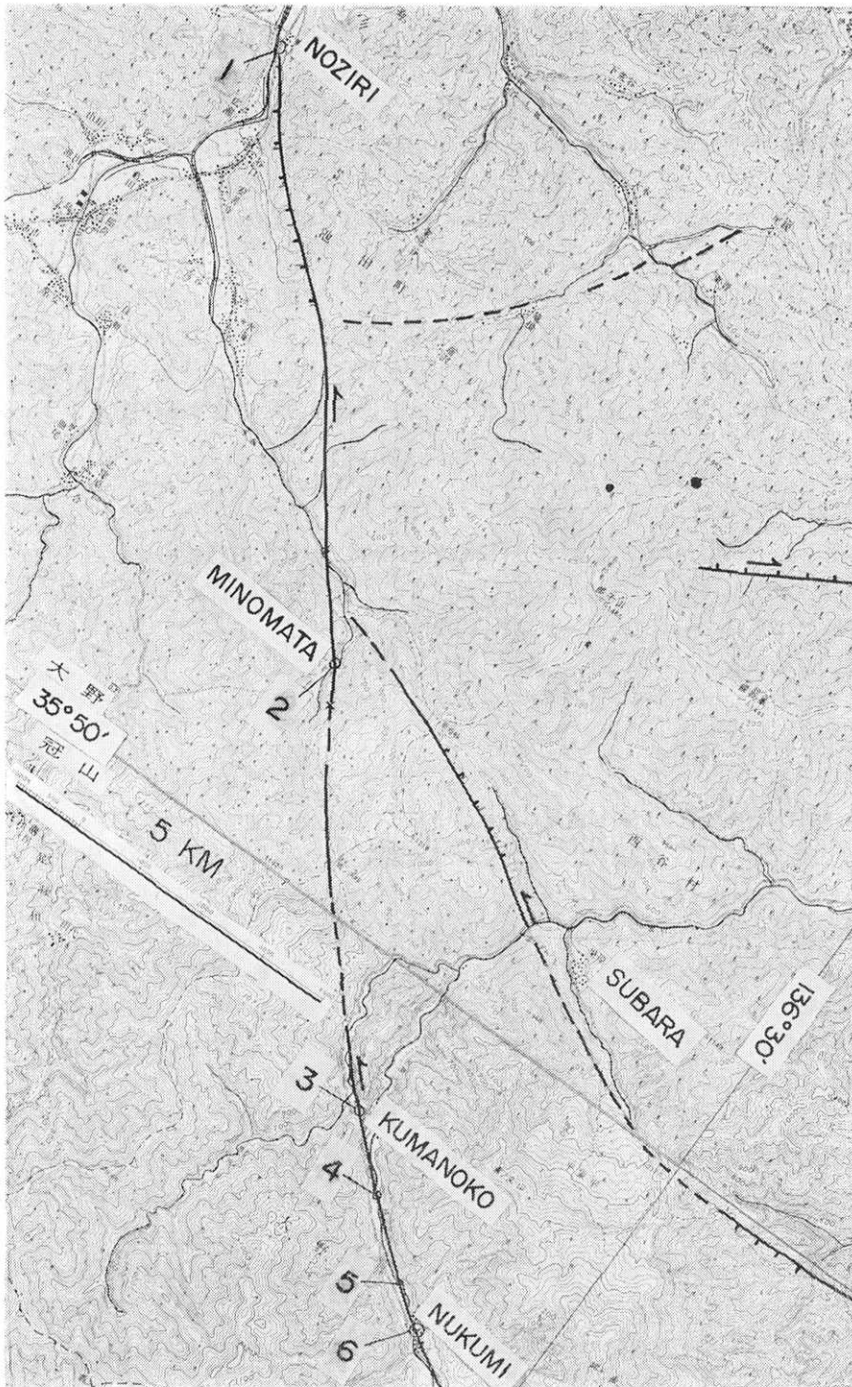
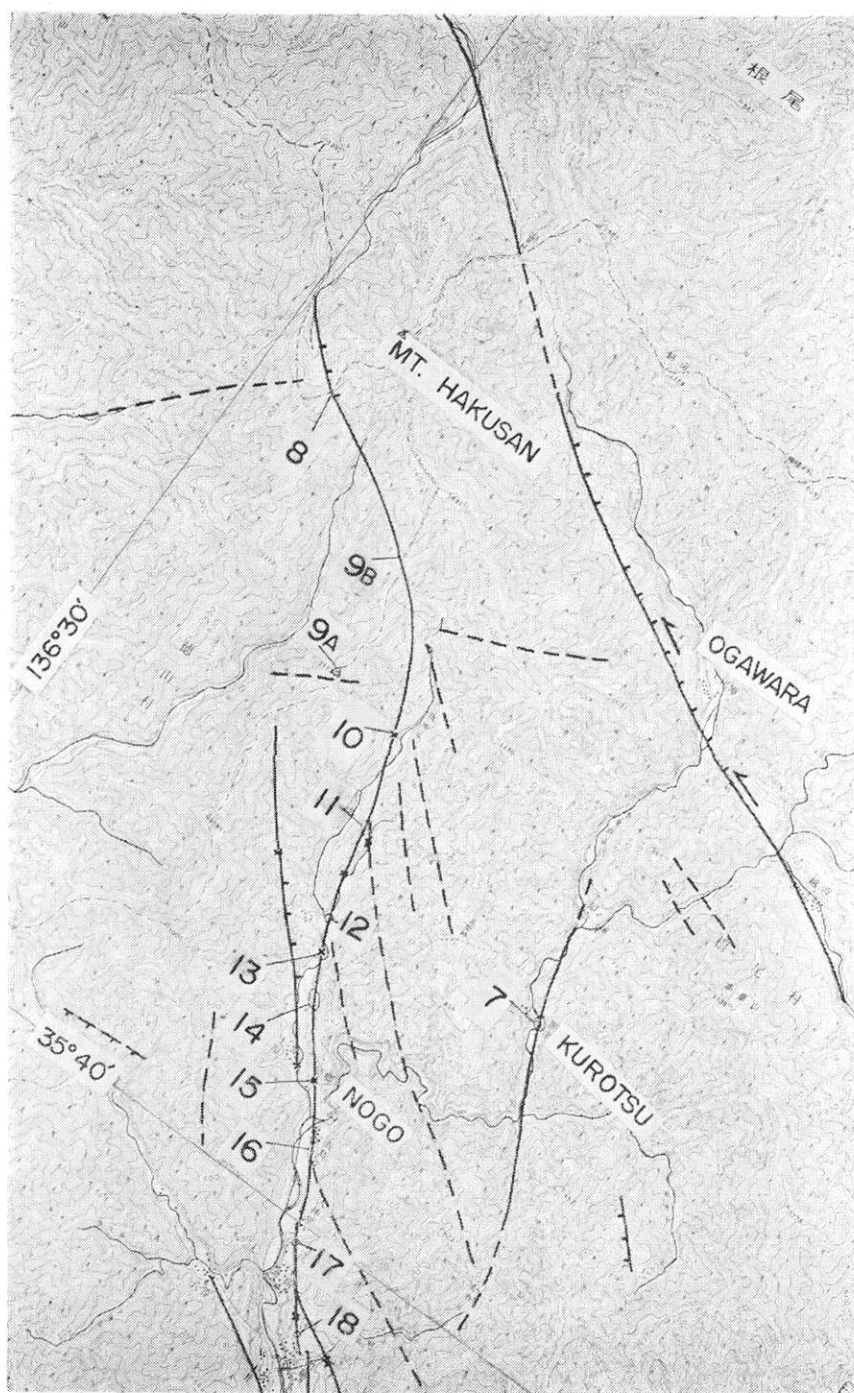
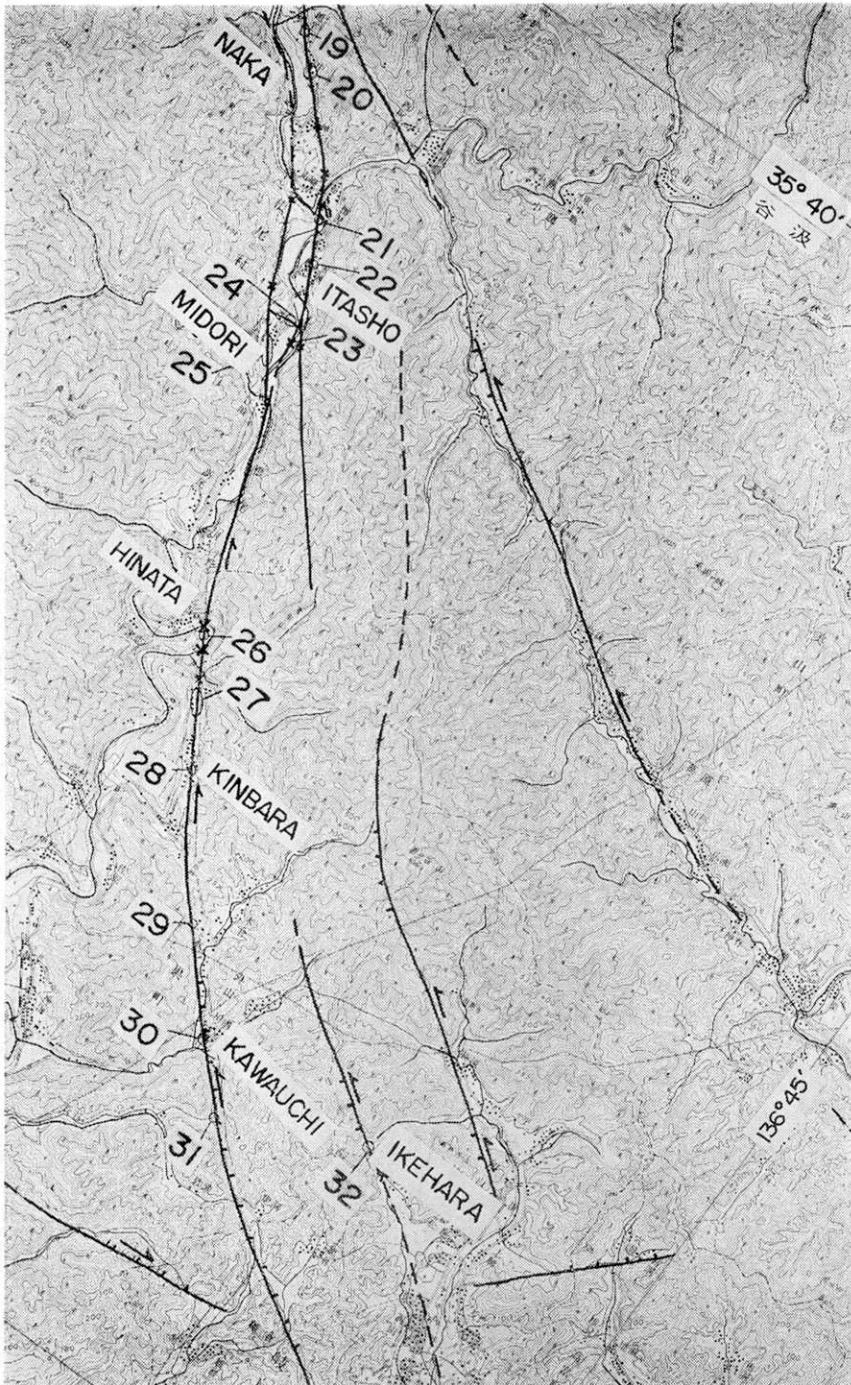
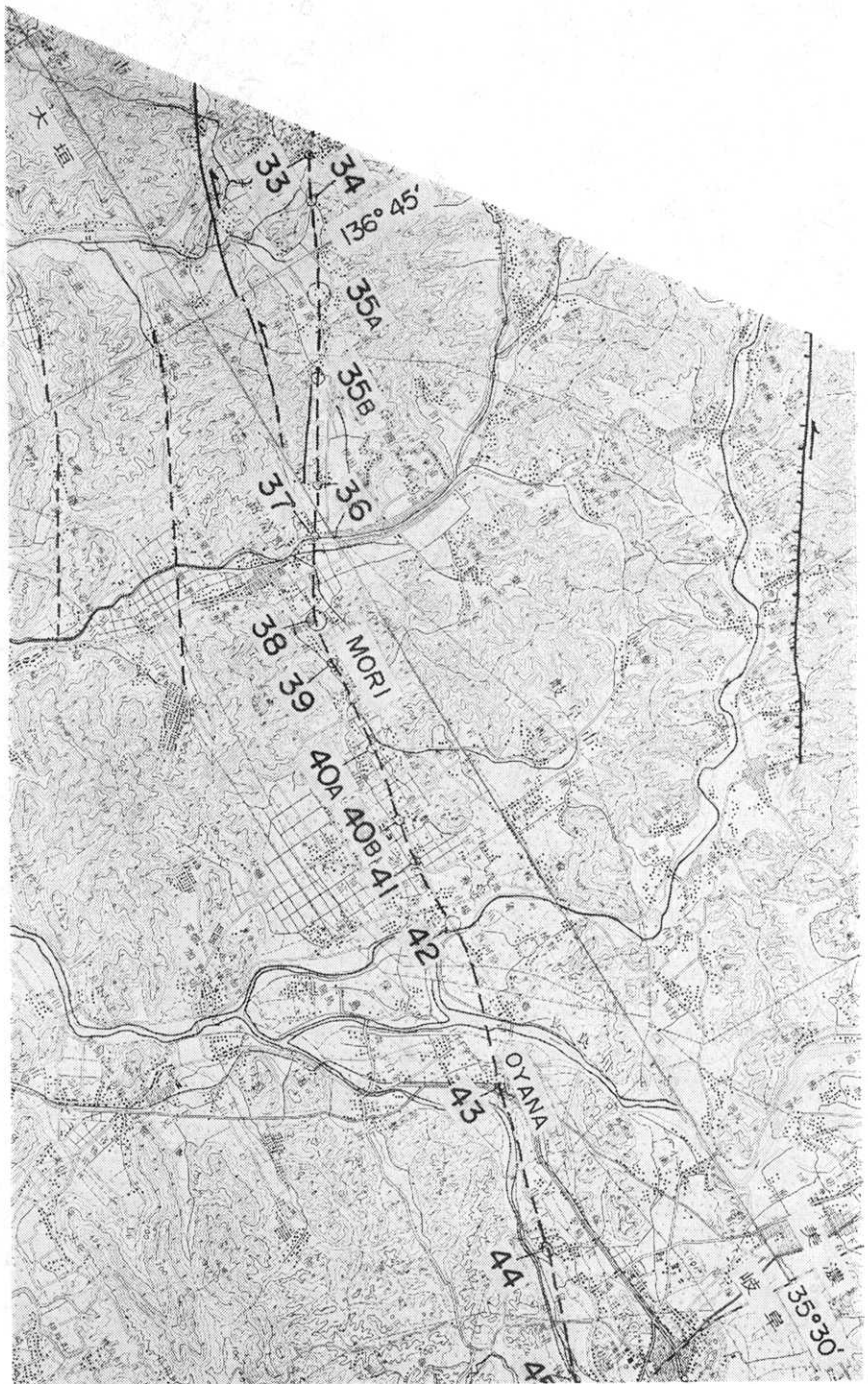
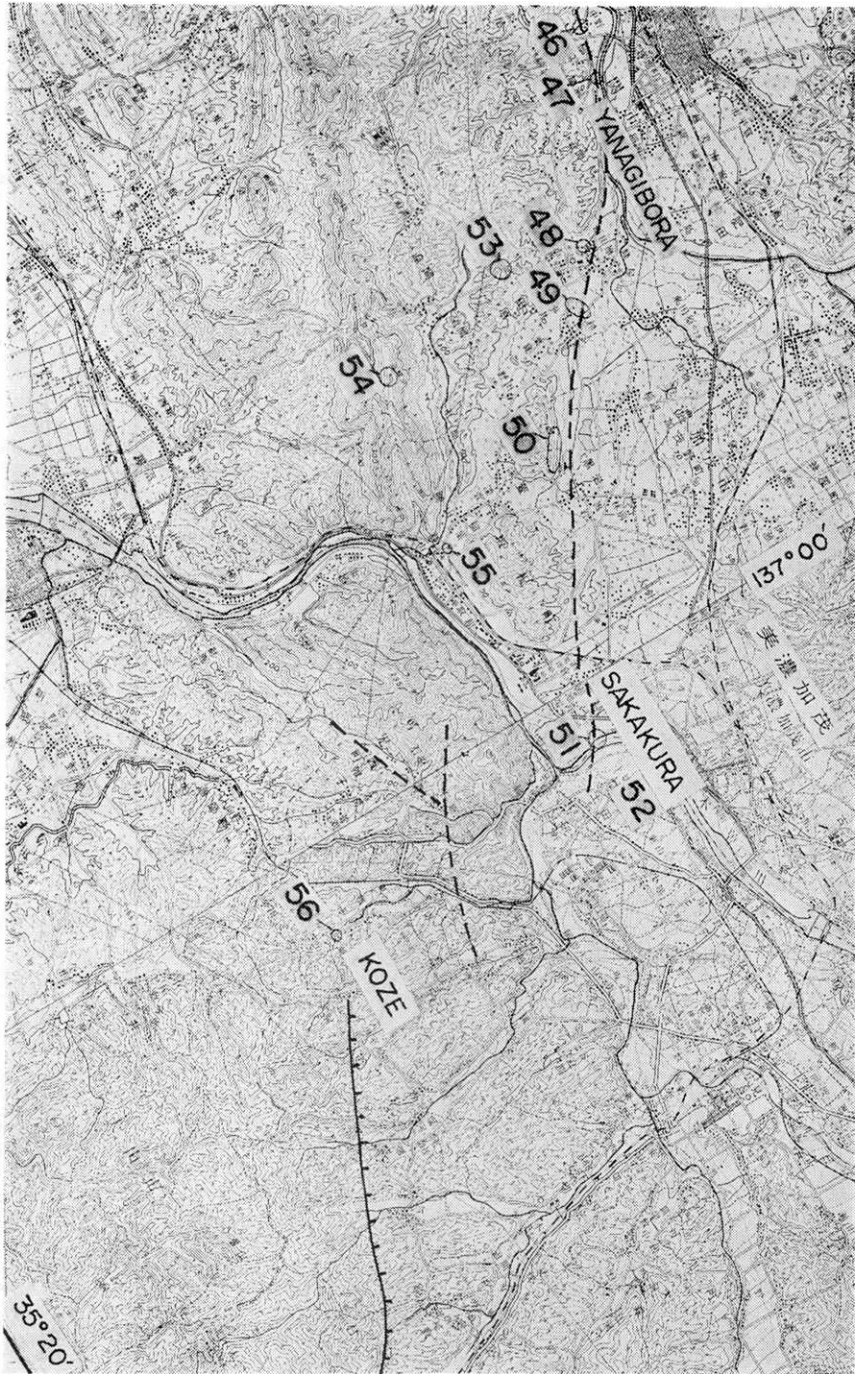
Fig. 2. Map, showing observed localities for surface breaks of Nobi Earthquake of 1891, where detail descriptions are given in the text and listed on Table 2. Solid lines and broken lines are Quaternary faults recognizable on topography.

Fig. 2およびFig. 3は濃尾地震に際して断層変位があらわれた地点を地形図上に示したものである。Fig. 1にもそれを簡略化して示してある。各地点での変位量などはTable 2にある。これらの図からわかるように、地震断層は既存の活断層に沿ってあらわれたが、全体として一本の連続した断層線を生じたのではなく数ヶ所の不連続部または屈曲部を介していくつかの断層線にわかれて出現した。主な地震断層線は次のようである。北から、

以下に濃尾地震の際にあらわれた地震断層の位置および現状について原則として北から南へ主な地区毎に記す。当時の文献からの引用箇所は“ ”で囲んだが、読み易くするため必ずしも原文のままではない、本文中に引用された文献は〔 〕内に略号で示した。現状(主に 1967・68 年調査当時)や当時の状況についての補足などは地区毎にまとめて註記した。本文の Loc. no. の位置は Fig. 2 の番号に対応する。その場所での変位量などの数値は Table 2 の対応欄にある。

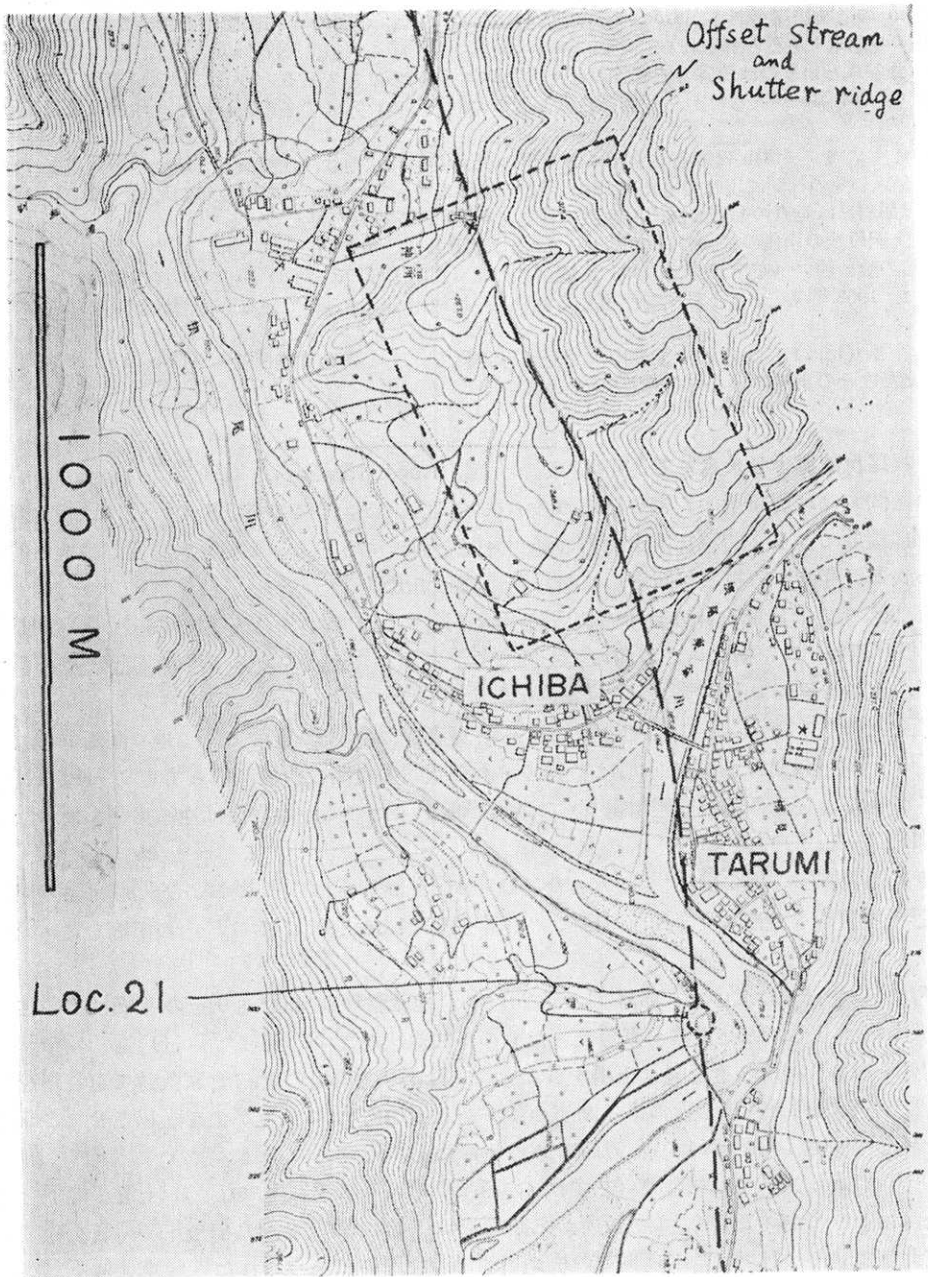
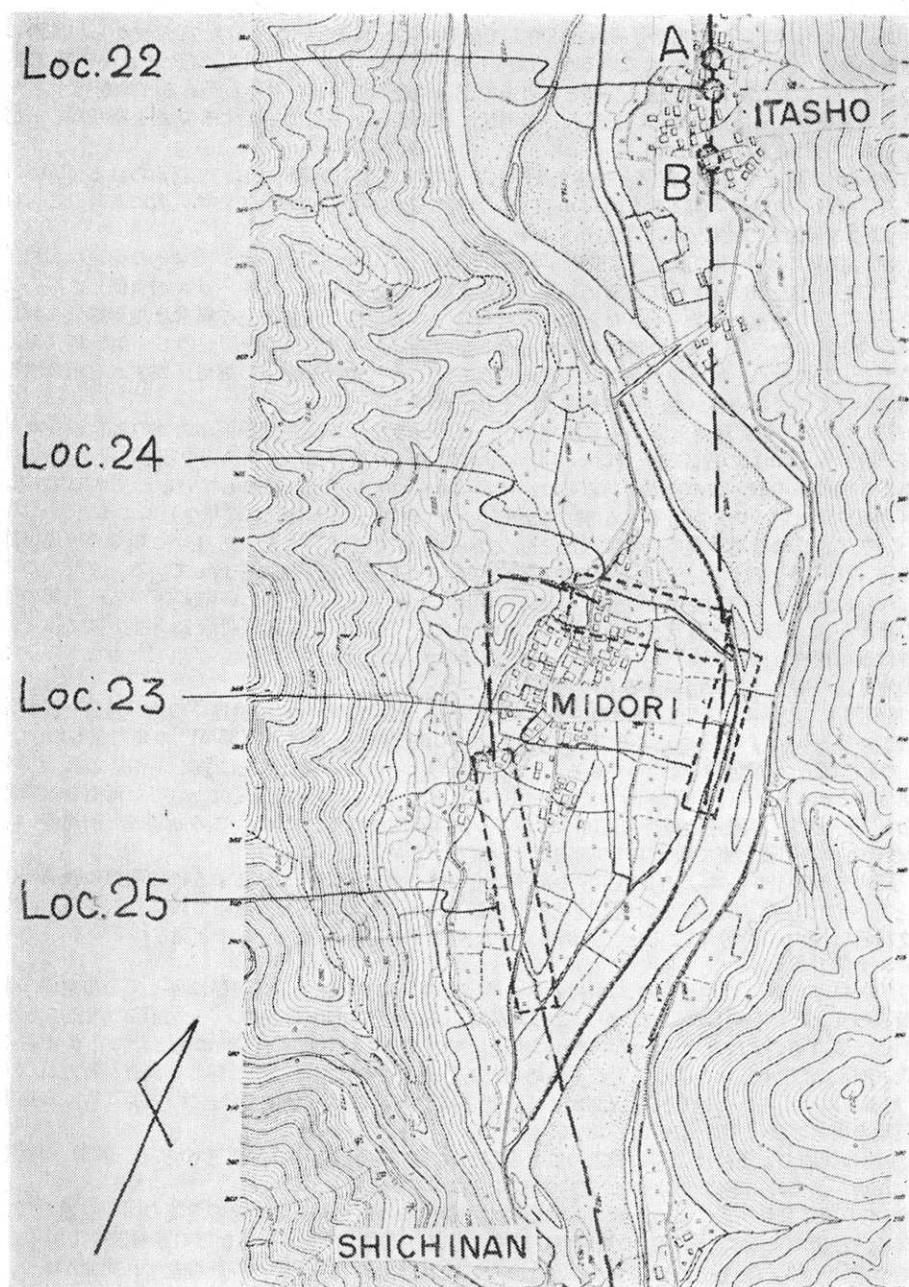
Fig. 3. Topographic map of Neodani (Neo Valley) between Midori and Ichiba. Thick broken lines indicate the trace of surface break associated with Nobi Earthquake of 1891. Contour interval: 5 m. A: Kawaguchi's house. B: Sugimoto's house. See text for explanation.

27) 市場の国島利兵衛氏によると断層線は市場の集落内にはあらわれず、その北側の山中を通ったとのことである。神所の東端にある神社の社殿裏と市場北方東谷川右岸にチャートなどの断層破碎帯がみられ、両者を結ぶ N40°W の線上に、ケルンコルがならび、それを境にして山脚や谷筋の左ずれ屈曲があり、そこに左ずれ活断層が存在することがわかる (Fig. 3 参照)。国島氏の談はこの活断層線に沿って変位が生じたことを意味すると思われる。したがって“市場を貫ぬき [K1]”は、“市場部落背後 (東北方) の山地を通り”の意味と解せられる。

29) 板所部落(Loc. 22)内での断層線の通過位置は、下記の両氏の談話によると次のようである。上記の田から根尾川をこえて板所中部、バス道路東側川口七右衛門氏宅(Fig. 3の地点A)の土蔵(宅の東側)をすぎ神社への小道を横切って、さらに南の杉本伊右エ門氏宅(Fig. 3の地点B, 明治18年生)の井戸(現在の家屋の台所の下にあった)を分断し、その南方で梨の木をたおして、道路に出たとのことである。現在でも貴船神社付近の小径はバス道路の20~30m東側でいずれも左ずれに屈曲している。なお、上記のように杉本氏宅の井戸はほぼ南北の線で二分され、それぞれ半円形になり互に左ずれに移動したが、その際東半分の石輪(井戸の地中の石積の壁)は異常なかつたが西半分の石輪はひどく破壊されくずれた。このことから同氏は“東側地盤は不動で西側地盤が南へ動いた”と考えている。このような非対称現象は§8で考察する。

31) 1961年に水鳥東側の根尾川の岸边(Loc. 23)で礫層の下位に古生層細砂岩の破碎帯が観察されたが現在は河川改修により見えない。この地点以南では根尾川に入って地震変位は不明であるがすくなくとも既存断層線は水鳥断層の南方延長と合しているものと推定される(Figs. 3および9参照)。

35) 水鳥の断層崖の北方延長上には水鳥部落西光寺の西側にある小丘の西縁の崖がある、この小丘は礫層からなり、その西縁の崖は水鳥の崖と同様東側隆起による断層崖であると考えられる。地震当時の変位はこの崖の基部にそって生じたと思われる。しかし、この小丘より北方では、この延長上に断層崖その他最近地質時代の変位を示す地形は認められず、かわりにちょうどこの小丘の北縁を東へ流れる小沢に沿って後述の東西走向の地震断層が出現する。水鳥の断層崖の北限はこの東西断層(水鳥大將軍断層)と合する小沢付近であったと考えられる。しかし既存の断層(地質学的にたしかめられた断層)はFigs. 3, 9に示すように水鳥の断層崖からこの小丘を経てさらに北方へのび、すくなくとも市場対岸の断層露頭まで達している(井関・守屋 1968, 第8図参照)。

40) “七灘”(比企 1891 の“七難”)は水鳥部落の南約 1 Km, 江浪のある水鳥谷の出口付近をいう(Fig. 3 参照)。根尾川の河中に島状の岩山が突出しているが、この島と根尾川右岸との間の地質には断層は存在していない。したがって地震断層は島の東側河原を通過したと思われる。そしてその付近の河の中で、この地震断層と能郷から板所を経て水鳥の東方を南下してきた地震断層とが合一したと考えられる。
