深部ボーリング孔などを利用した初期応力測定の問題点と その原因の検討および改良について

松本滋夫*・石井 紘**・山内常生***

Problems of Initial Stress Measurements by Overcoring in Deep Boreholes and It's Improvements —Case Study—

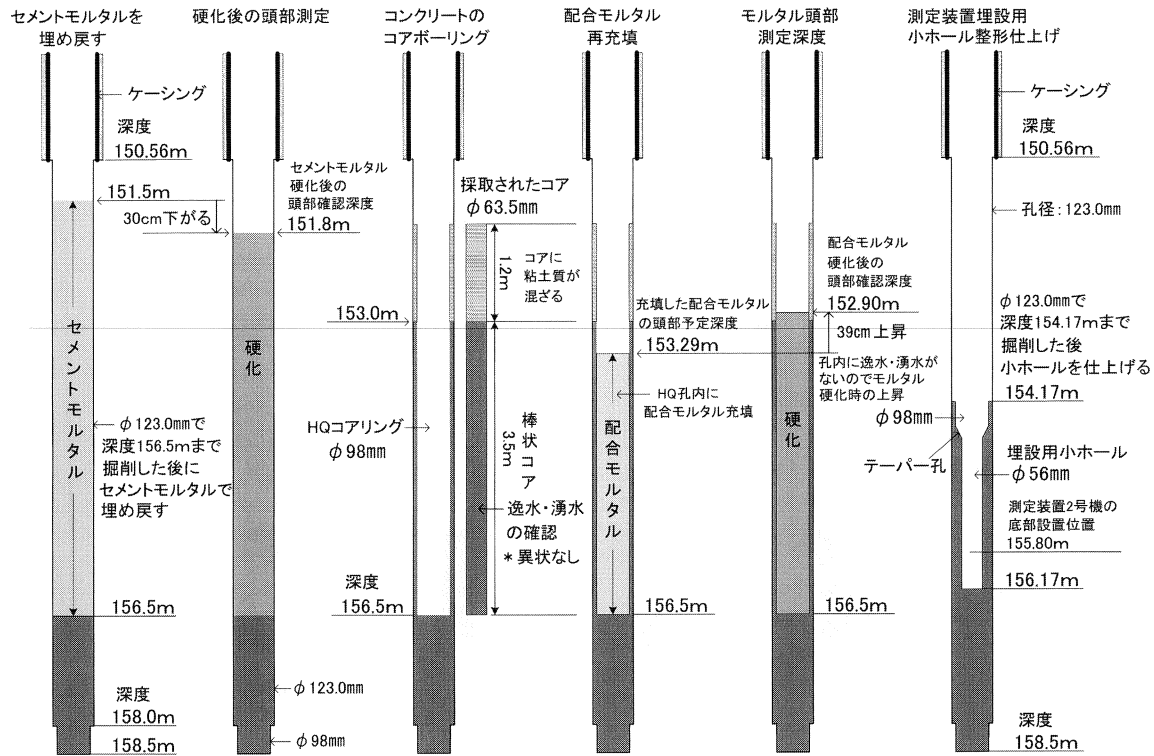
図 6. 岩質の悪いボーリング孔における逸水・湧水確認と、測定装置埋設予定深度付近の孔内状況を確実に把握するための工法。

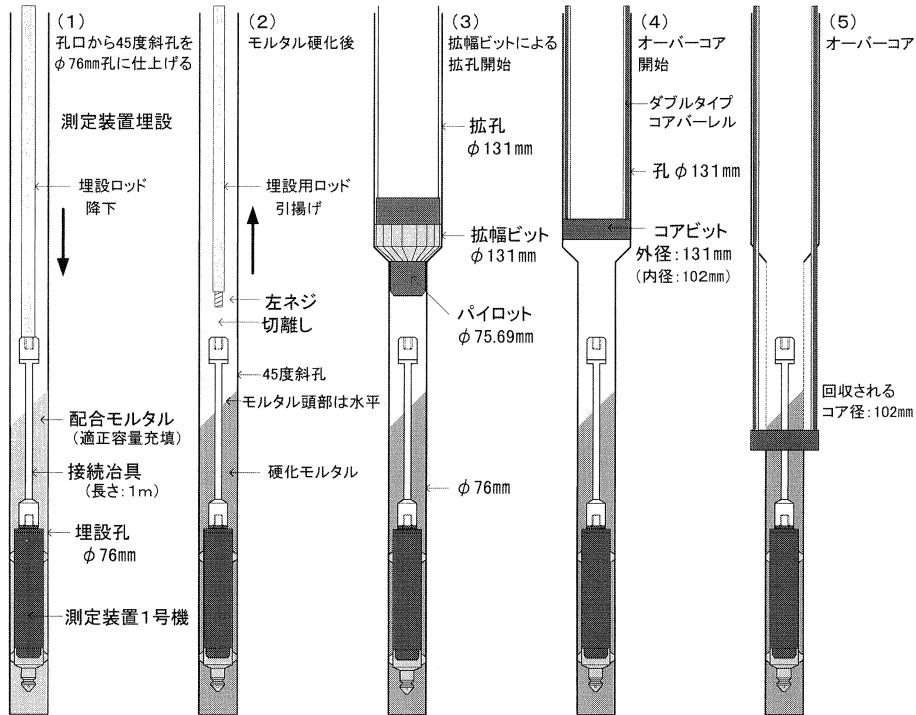
図 7. 45度斜孔における測定装置埋設・拡孔・オーバーコアリングの説明 (45度斜坑であるため、図中のモルタル頭部を水平としてみる)。

a) 原因: 埋設孔の曲がりが予想される。以下に状況を分析する。ケーシングを孔中心位置になるようにセットしたとしても、ケーシング類は挿入のため僅かなクリアランス(隙間)が必要であり、全て組み合わせた状態で数 mm 程度の偏芯を起こす可能性がある。埋設孔の掘削は内側ケーシングの中にビットを通して行った。この時、ケーシングが僅かなずれを起こしていたと考えられる。回収された1号機を検証した結果、コアビットが切り込み途中で接

触した深度10.88 mと1号機の損傷位置が同じである。したがって1号機の回収失敗の主な原因は埋設孔の曲がりと考えられる(図8)。また、埋設用モルタルが不十分だったために、ボーリングマシンのコアビットが1号機に接触した際の衝撃をモルタルで支えることができず、衝撃を直接1号機に加えてしまったために1号機の破損を大きくした一つの要因と考えられる。今回は、埋設孔を仕上げる際に、ケーシングを用いてセンタリングを行ったための施工上の失敗である。

今回実施したケーシングを用いたセンタリング方法は問題点が多い。このため今後は埋設用小ホールを掘削した後に $\phi 131\text{mm}$ での拡孔方法に変更する。ただし、斜め掘りでは今回のような孔曲がりや再度起こる可能性が非常に高い。孔曲がりやを最小限に押さえるためには、ロッド～コアバーレル～ビットに至る直進性を確保する必要がある。そのためにはガイド付きコアバーレルおよびリーマー付きロッドなどの使用を検討する。その他の考え方として今後、安全性を考えて坑道内では掘削方向を鉛直に限定する方法もある。

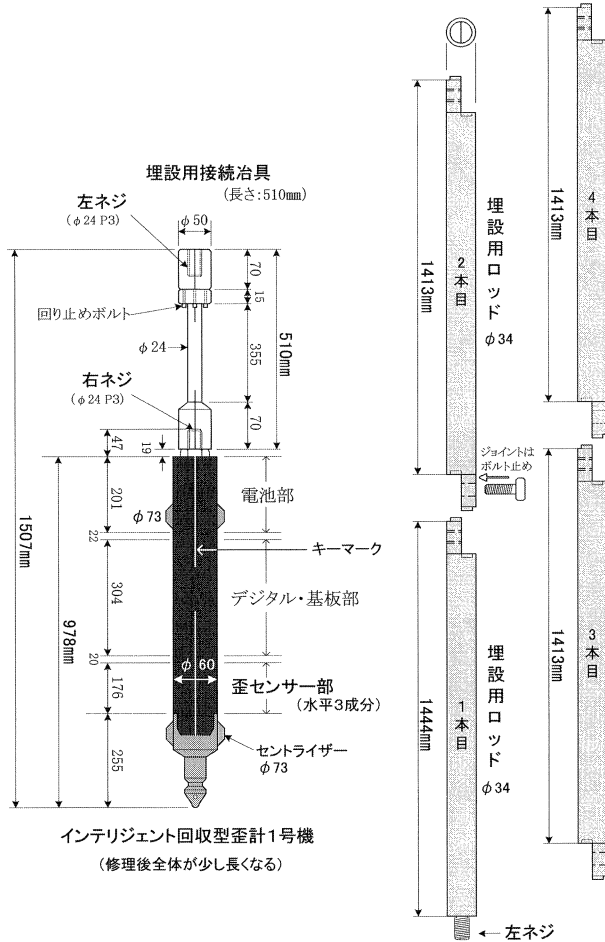
図 9. 浅層ボーリング孔へ測定装置を埋設する時に使用する埋設用ロッド

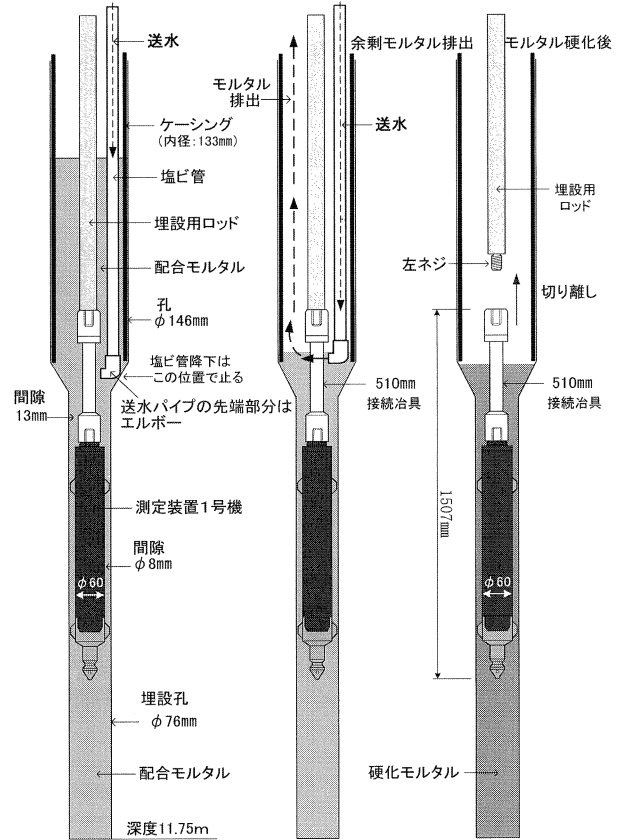
図 10. 浅層ボーリング孔内での測定装置埋設後の余剰モルタル排出 (上の孔径が大きく、下の孔は細いため塩ビ管は予定深度で止まる。)

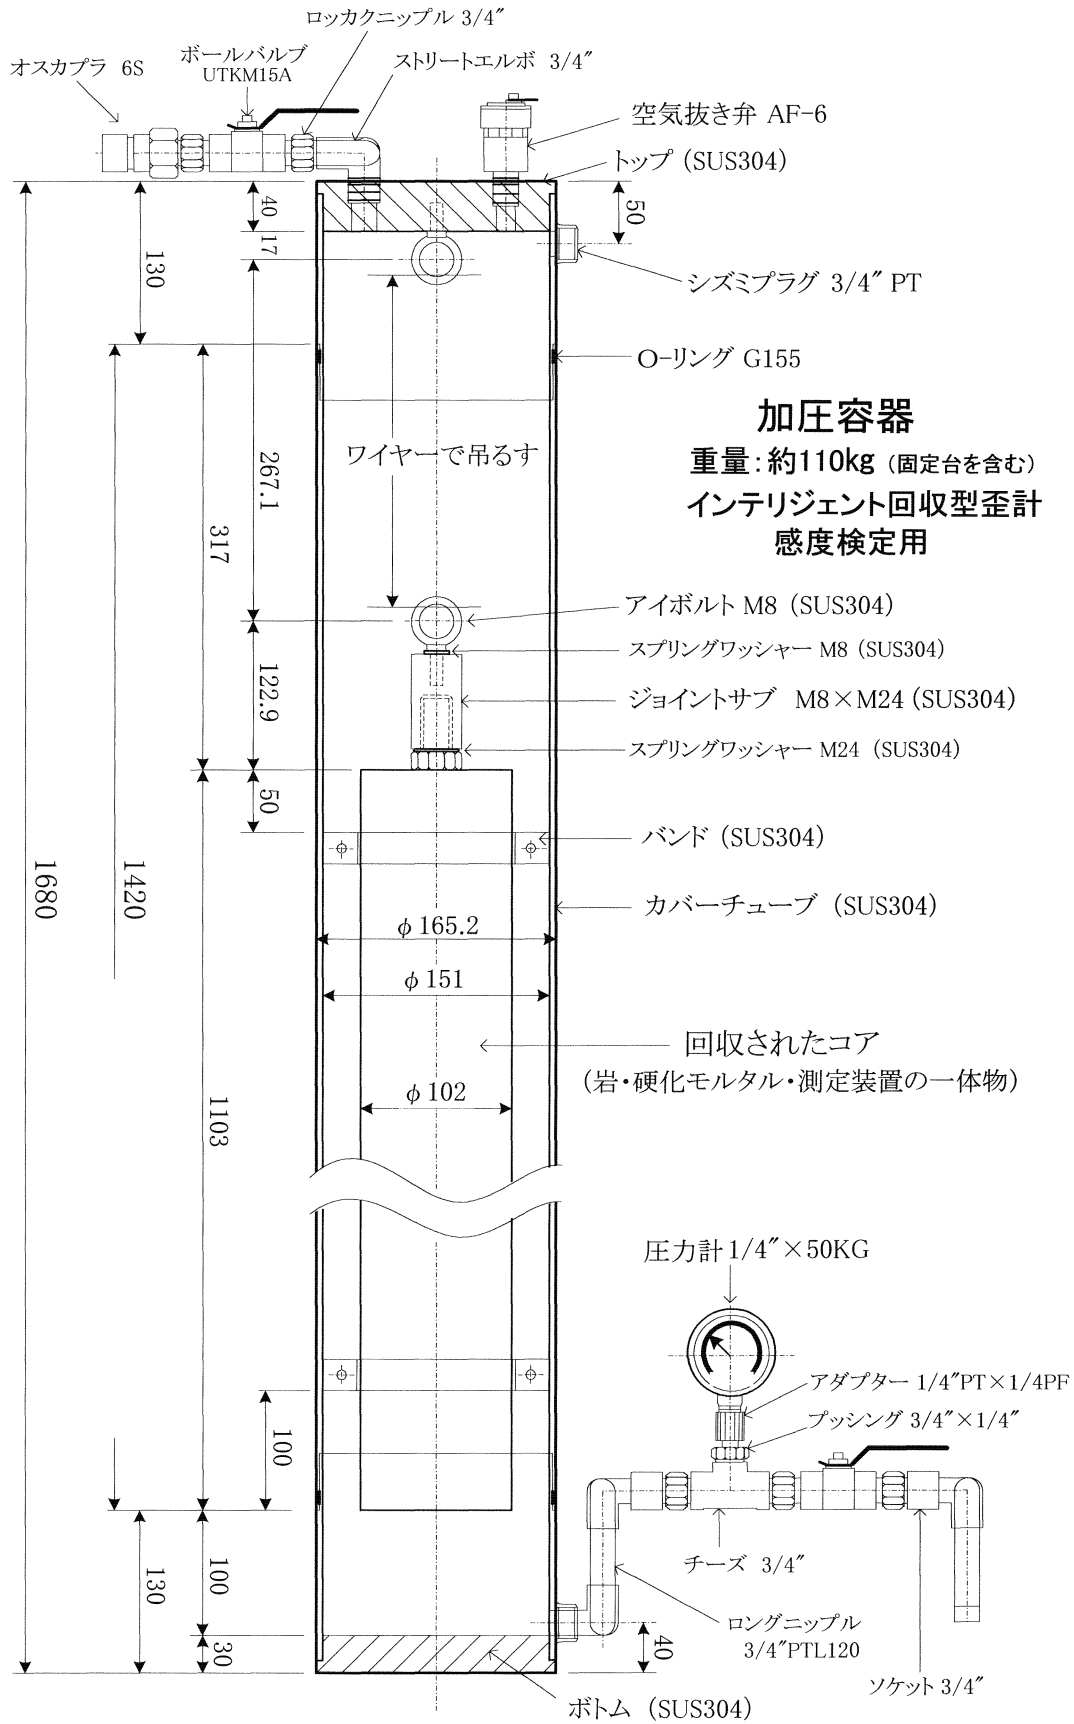
した湧水が出ている。No. 1 測定孔より悪い状態である。わずかに 1.5 m しか離れていない地点でこのような違いがあることを認識した。No. 1 孔においてオーバーコアリングを開始した。応力開放・変動測定と順調に進み、深度 12.0 m で岩盤と切離し、コアを回収した。このコアは同芯円に近かった。コアの感度検定はボーリング孔が浅く孔井内で行うことができないため、今回は事前に感度検定用の加圧容器を開発 (図 11) し現場に持参した。回収されたコアを加圧容器に入れ手動ポンプで水圧を変えながら感度検定を行う。坑内温度は一定であるから加圧容器 (ステンレス製) は温度変化を起こさない。感度検定が終了した後、外部コントローラへのデータ伝送を行うため、コアを剥がして 1 号機のカップリング状態を確認したら、1 号機の間中部分から上はモルタルの付着がうすく流されていて下部はゲル状であった。No. 1 測定孔の応力測定はできなかった。

図 11. 回収されたコア (測定装置を含む) の感度検定用に開発した加圧容器

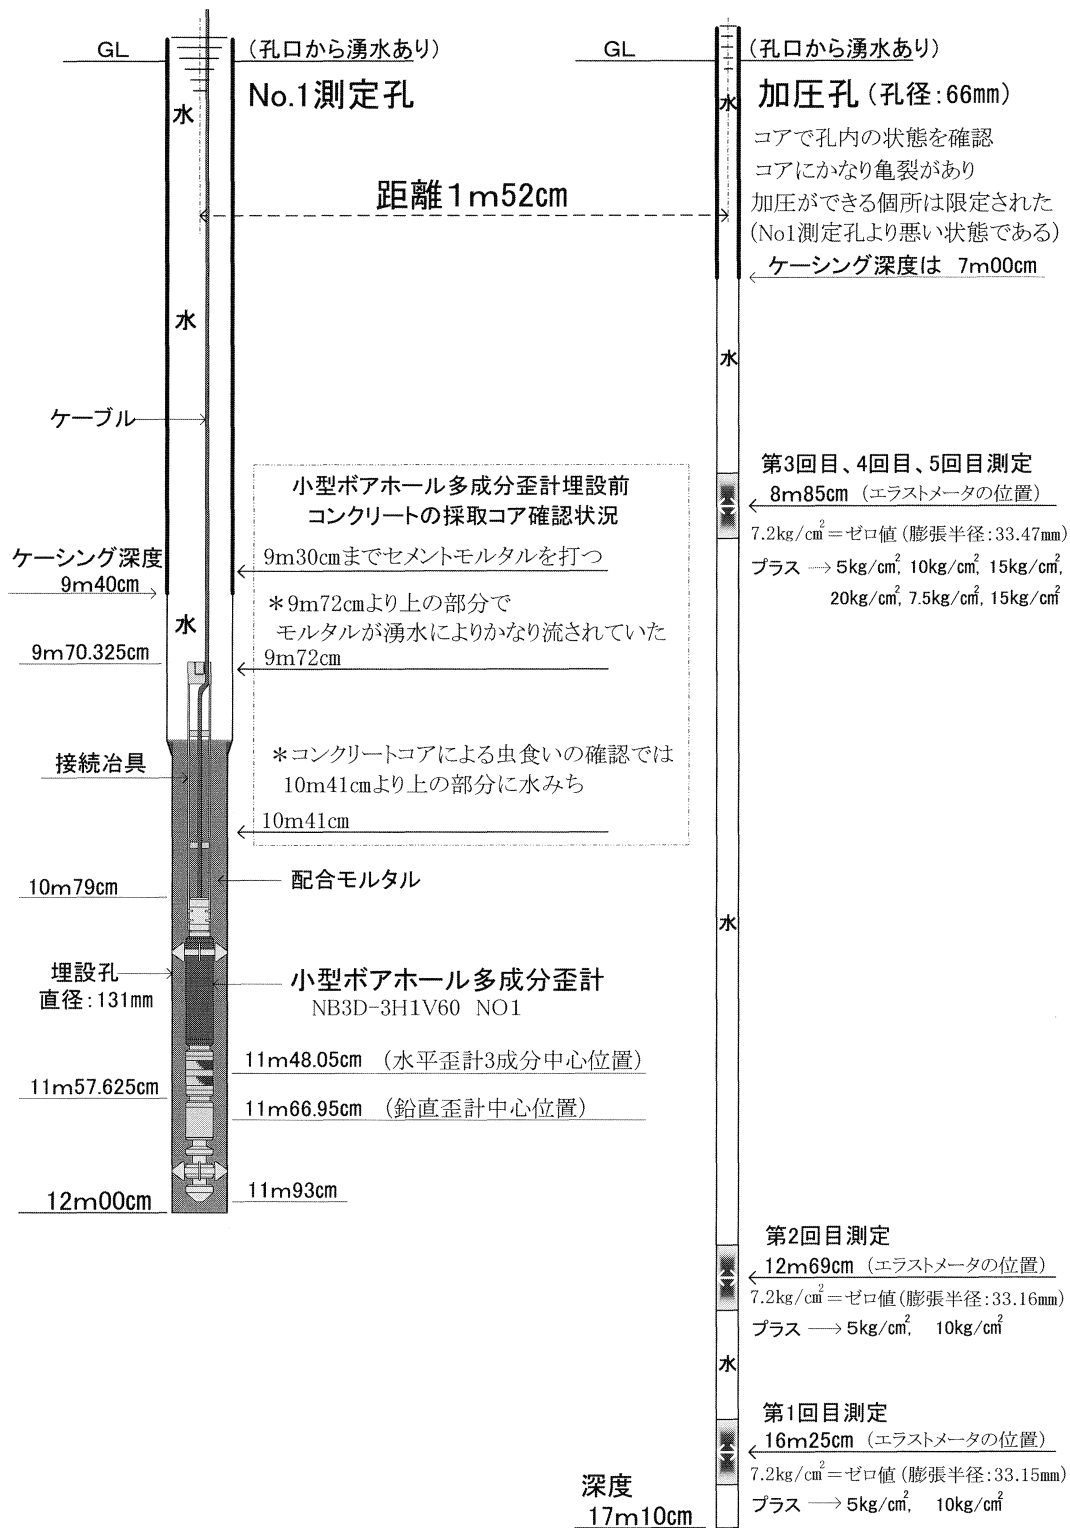
図 13. 加圧孔における加圧実験. 加圧孔と測定孔の位置図.

はエラストメータ2（メータの膨張半径：40 mm）を使用した。加圧孔内径は66 mm でかなり割れ目があるため、加圧できる個所が限定された（図13）。1回目はエラストメータ2のセンターを深度16.25 m にセットする。圧力を加えていくと7.2 kg/cm²で、半径33.15 mm になった値が孔壁にメータが付いた状態になりこれがゼロ値である。そこから5 kg/cm²の加圧（7.2 kg/cm²にプラス5 kg/cm²で12.2 kg/cm²）を行い10分間待ち、さらに5 kg/cm²を加え10 kg/cm²（17.2 kg/cm²）で10分間待って、1.5 m 離れたNo. 1測定孔の小型ボアホール多成分歪計への変動を計測する。さらに深度を変えて行い、2回目は深度12.69 m にセットした。深度8.85 m においては同じ深度で3回・4回・5回と加圧値を変えて実験を行った。この結果、深度16.25 m でおこなった時は、小型ボアホール多成分歪計の鉛直歪計への変動を期待したが、かなり小さい変化であった。2回目までは加圧値10 kg/cm²で押さえた。その訳は、圧力を上げた場合、岩質の悪い孔壁崩壊を恐れたからである。深度8.85 m でセットして行った時は大きく変化した。この時は加圧値を20 kg/cm²や15 kg/cm²まで上げたが、No. 1測定孔への水みち（湧水）による影響を受けたものと考えられる。このような実験は初めてであるが、今後、岩質の良好なボーリング孔で行えば地下の応力測定に貢献できる。
