# 1997 年鹿児島県北西部地震によって被災した 鉄筋コンクリート造建物の被害調査 および建物内での余震観測

## Report on Damages to School Buildings and Aftershock Observation at the Damaged Buildings during the Kagoshima-ken Hokuseibu Earthquakes of March 26 and May 13, 1997

The Kagoshima-ken Hokuseibu earthquakes of March 26 and May 13, 1997 brought severe damages to some reinforced concrete buildings, especially to school buildings. In this paper, damages to school buildings are reported.

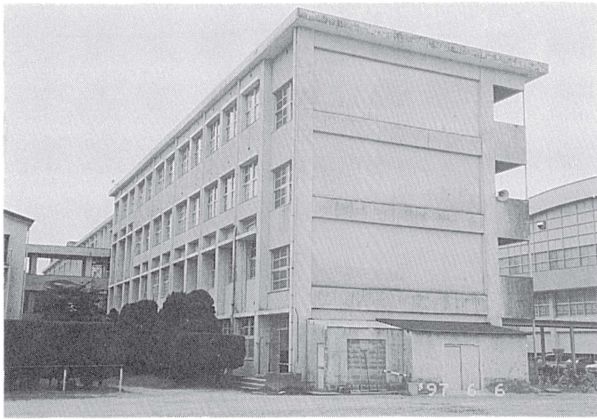
図 6. 川内高校特別教室棟

今回強震観測を実施することになった特別教室棟(図6)について被害調査を行った。

南側の柱は腰壁位置で僅かに曲げひび割れが見られる程度だが，北側の柱は腰壁，垂壁<sup>(注13)</sup> によって短柱<sup>(注14)</sup> 化しており，せん断ひび割れが生じている(図 23)。腰壁，柱のひび割れがすべて一方向に入っているのは，エキスパンションジョイント部分で，隣の建物と衝突したためと思われる(図 24)。被災度区分判定では D=18.2 の中破。

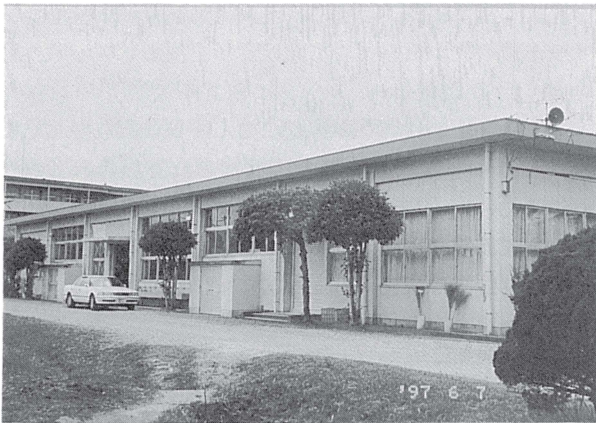
図 25. 機械加工演習室東側全景

敷地の北端に位置する機械加工実習室(図 25)について被害調査を行った。

南側入り口の両側(図 26)と，東側入り口の北側の短柱(図 27)がせん断破壊している。南側の柱 1 本で，腰壁位置でコンクリートが剥落して挫屈した鉄筋が露出している。建物西側の柱は，東側に比べて損傷が小さい。被災度区分判定では D=30.1 で中破と判定される。天井が高く，壁の取り付けが長い柱に対して，腰壁，垂壁によって一部の柱が短柱化して，応力が集中し易い構造である。東側に入り口が 2 つあって，さらに東側のスパンが長くなっているため，建物の西側に対して東側の損傷が大きくなっている。

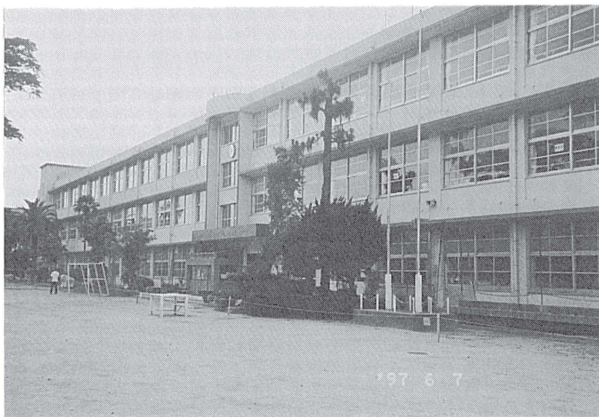
図 28. 盈進小学校南棟全景

東西に長い建物が2棟所在する（北棟、南棟（図28））。北棟は1958年竣工で、南北2スパン×東西26スパン、南棟は1960年竣工で、南北2スパン×東西16スパン、ともに鉄筋コンクリート造。

南棟、北棟とも、南側の西から2本目と3本目の柱が、腰壁、垂壁によって短柱化しており（幅700mm×内法高さ1,200mm）、せん断破壊している（図29）。また南棟の北側の柱で、損傷度Ⅲ程度<sup>(注18)</sup>に相当するひび割れが多く見られた（図30）。

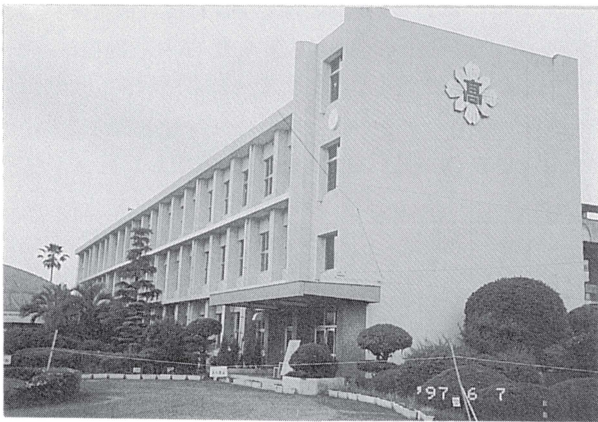
図 31. 宮之城農業高校1棟南側全景

1棟（図31）は、ほとんどすべての柱がせん断破壊している（図32）。3月26日の被害で小破程度の被害を受け、補強工事中に5月13日の地震を受けた。鉄骨ブレース<sup>(注19)</sup>による補強（図33）が間に合わず、ボルトが締められていない箇所がある。すでに締めてあった箇所でも、ボルトが抜けた跡が見られた。せん断破壊した柱はジャン

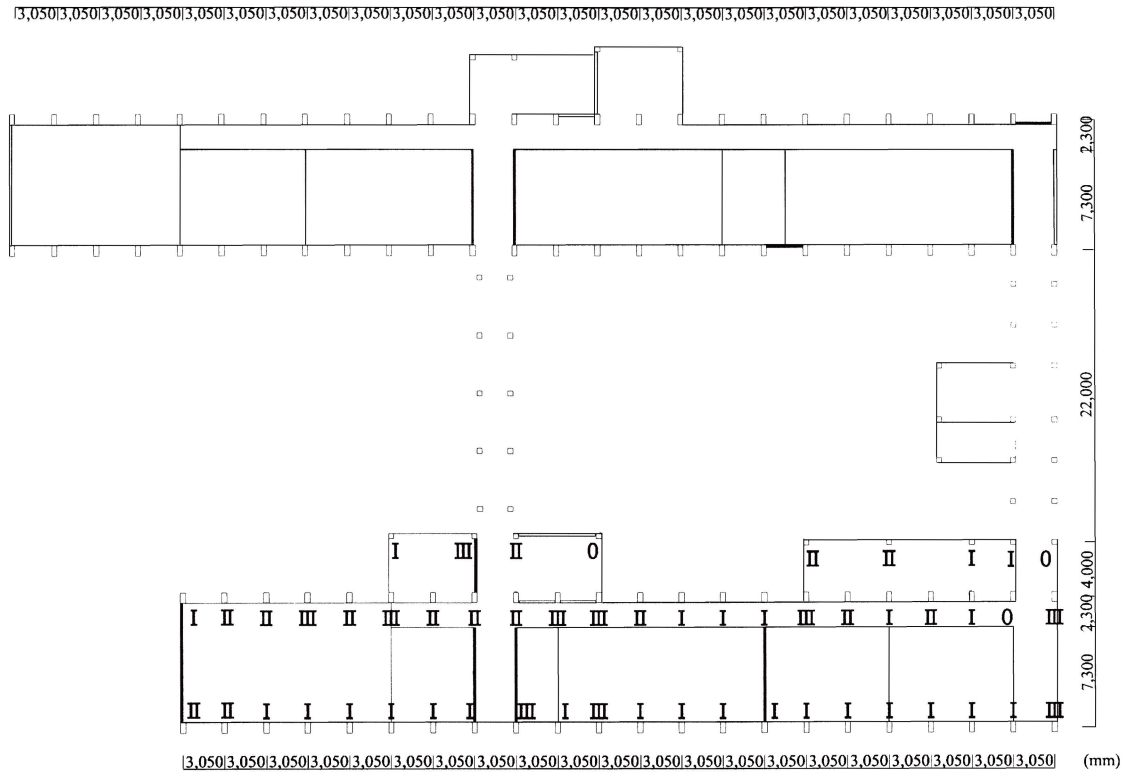
図 40. 宮之城高校北棟および南棟略平面図

北棟(図17)は3月26日の地震で建物南側東から7スパン目にある耐震壁(図18、換気のための開口あり)がせん断破壊し、5月13日の地震で1階のすべての柱が破壊し

た(図19)。柱のせん断スパン比<sup>(注10)</sup>は5.3と比較的大きく、破壊形式はほとんどが柱頭、柱脚部での曲げ破壊が先行したものと考えられる(図20)。

南棟(図4)は、3月26日の地震後にはエキスパンションジョイントでの衝突による局所的な破壊が見られる程度であったが、5月13日の地震によって大部分の柱に被害を受けた(図21)。日本建築防災協会の被災度区分判定(日本建築防災協会, 1991)によれば $D=21.5$ となり、中破<sup>(注11)</sup>と判定される。

川内高校特別教室棟、川内商工高機械加工実習棟、宮之城高校北棟、南棟の略平面図を図40、図41、図42に示す。1階柱の損傷度を図中にローマ数字で示した。
