臺灣中部地震地圖番號一覽表

Index Map

(震研彙報別冊 第三號 報告圖版)

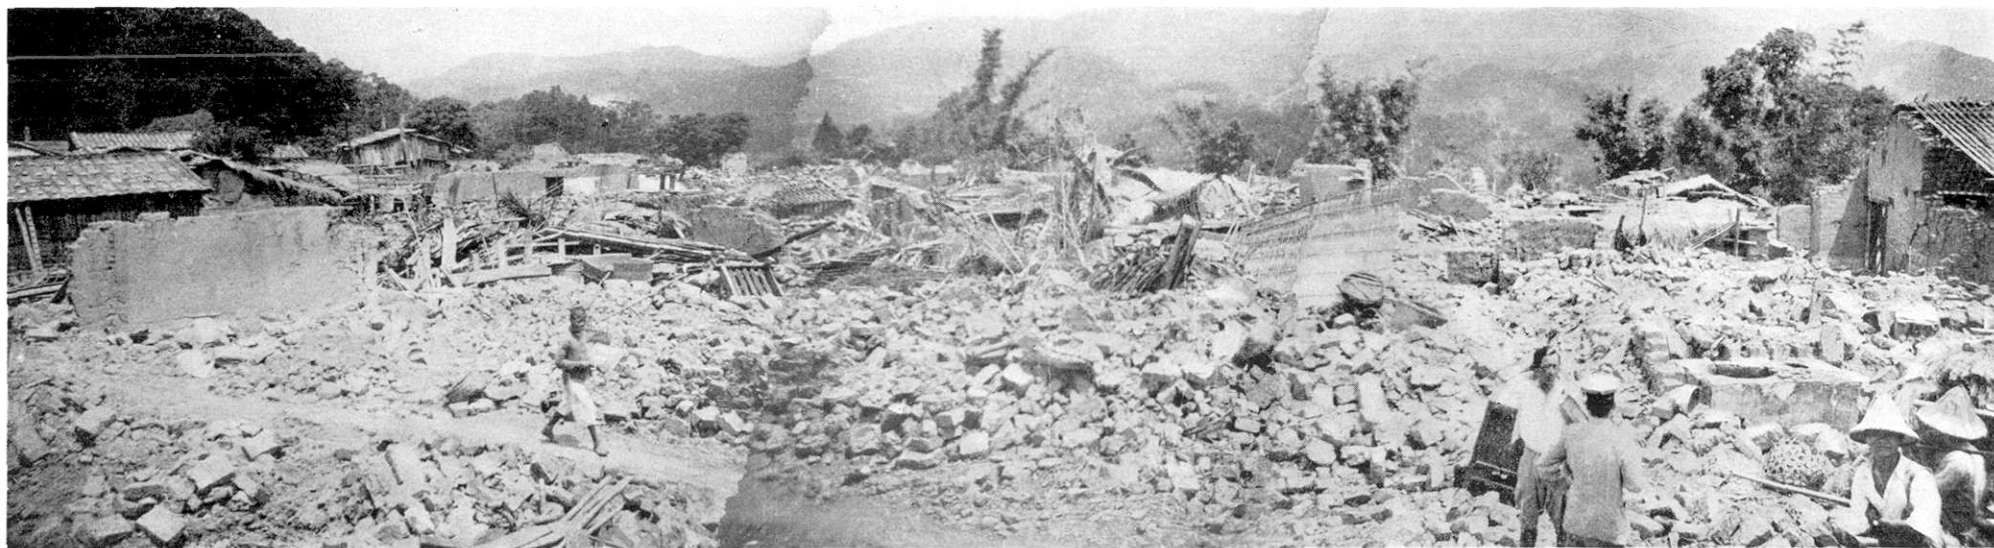
第 26 圖 峨眉庄峨眉の慘狀.  
Fig. 26. The ruin at Gabi, Gabi-syô.

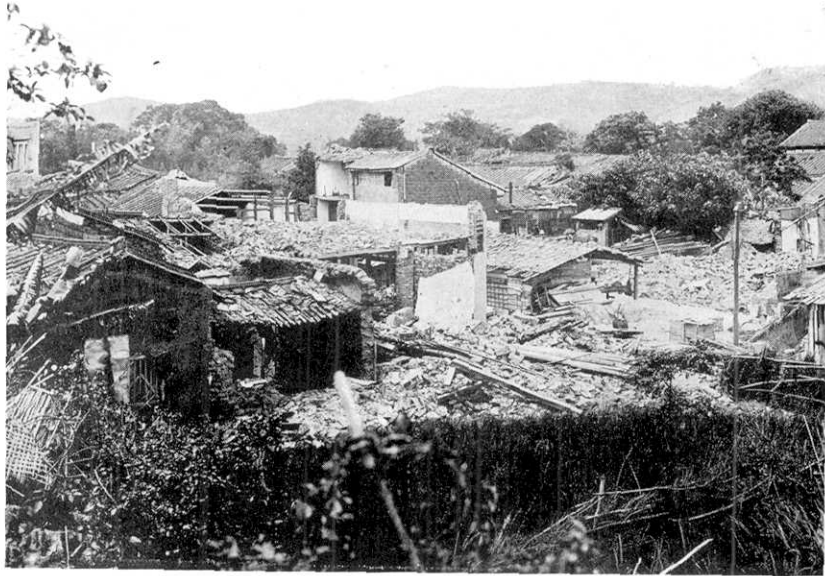
第 31 圖 三灣庄三灣の被害状態.  
Fig. 31. General view, Sanwan.

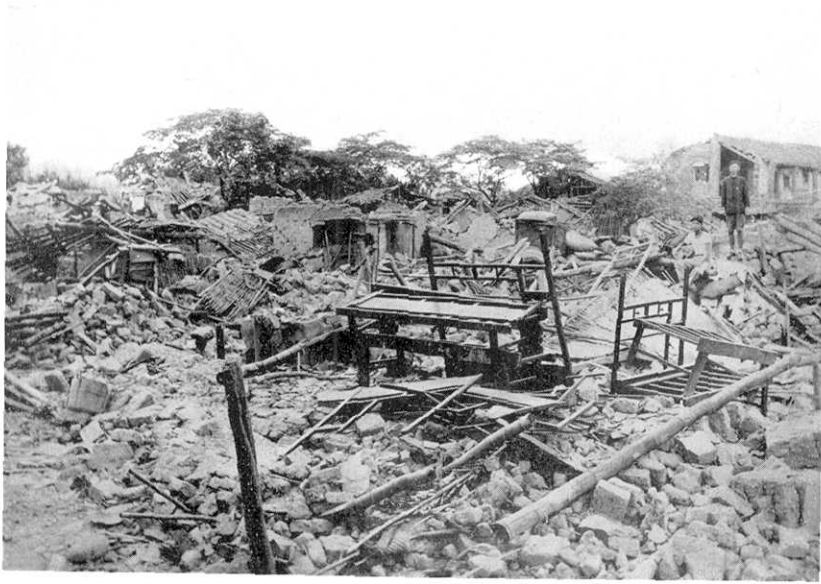
第 47 圖 南庄大南埔の被害.

Fig. 47. General view, Tainampo in Nan-syô.

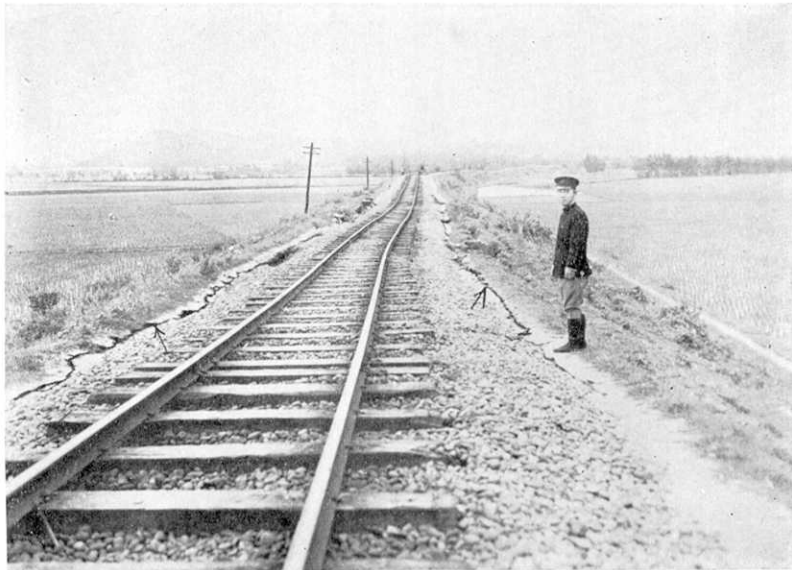
第 62 圖 竹南淡文湖間鐵道被害.  
Fig. 62. Damages of railway near Tikunan.

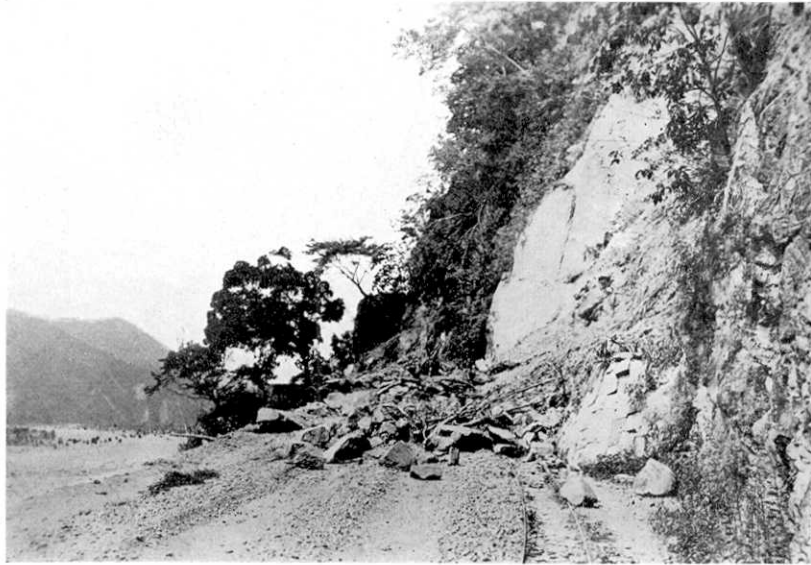
第 117 圖 公館庄福基出礦坑間の崖崩れ。  
Fig. 117. The rockfall near Hukki, Kōkan-syō.

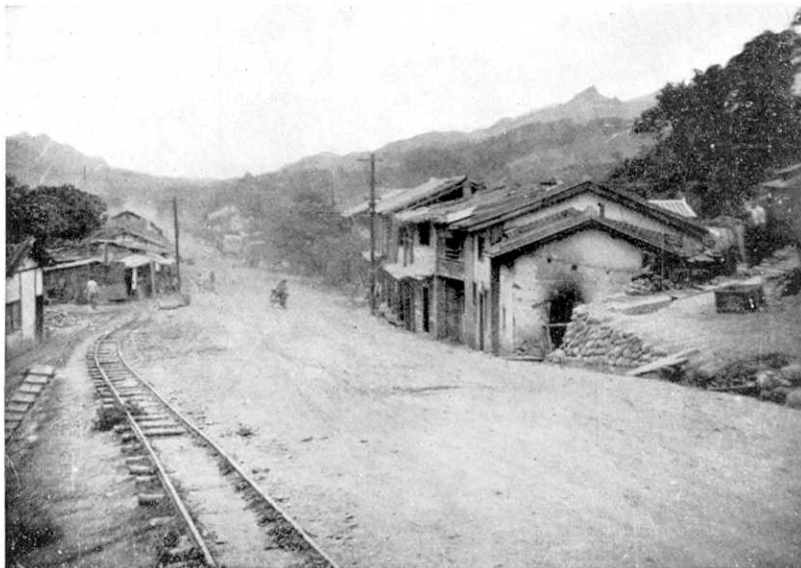
(5月11日撮影, 高橋)  
第130圖 大湖庄大湖の北端, 土埴造も餘り被害を受けてゐない.  
Fig. 130. The north end of Taiko, Taiko-syō.

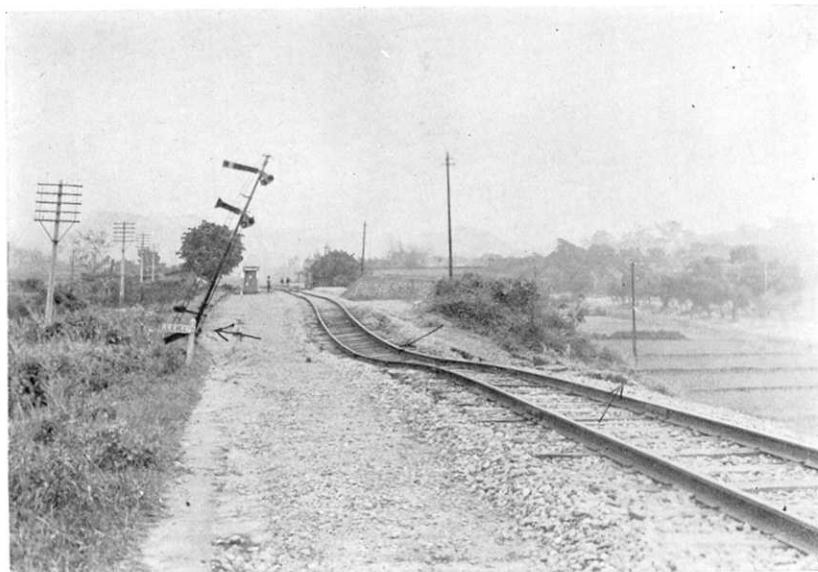
第139圖 三又驛北方軌道の沈下.

Fig. 139. The subsidence of railway, north of Sansa-station, Sansa-syô.

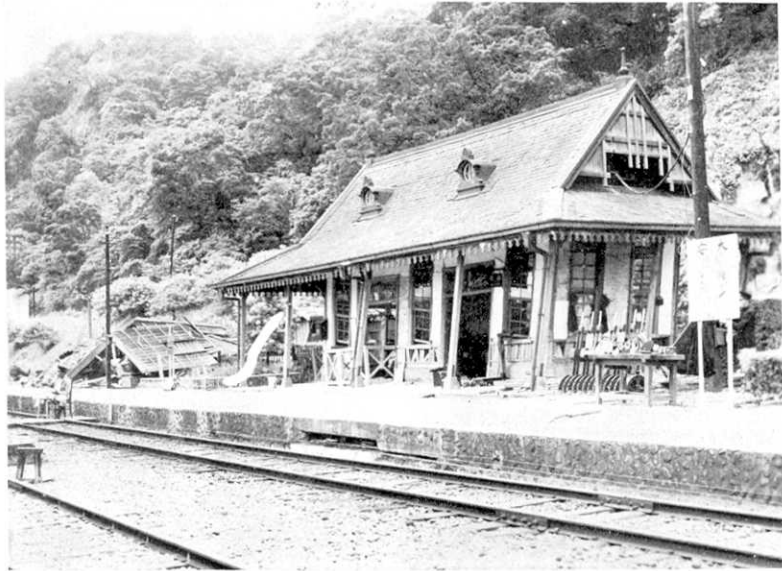
第 163 圖 内埔庄. 大安驛舎, 西南方に大傾斜し危険のため取毀さる.  
Fig. 163. Naiho-syô, Wooden building of the Taian railway station.

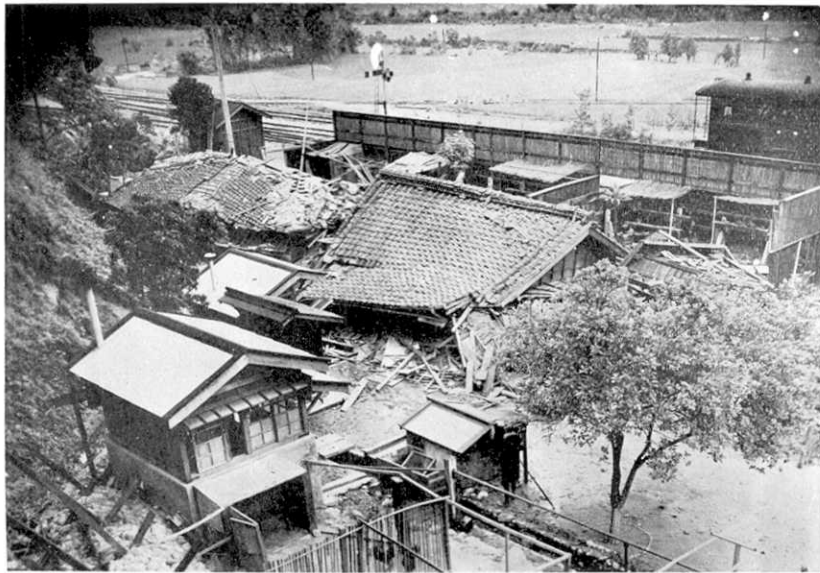
第 164 圖 内埔庄. 大安驛官舎 (木造) の倒潰.  
Fig. 164. Naiho-syô, Taian railway station. Collapse of the residence  
(wooden structure) of the station master.

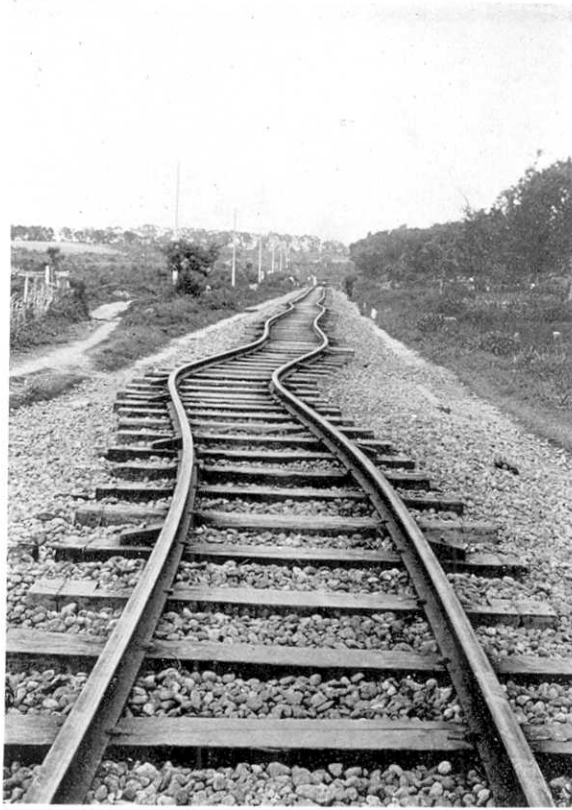
第 173 圖 内埔庄后里驛北方約 700 m に於ける軌條の波狀屈曲.  
Fig. 173. The sinuous bucklings of rails, 700 m north of Kōri station, Naiho-syō.

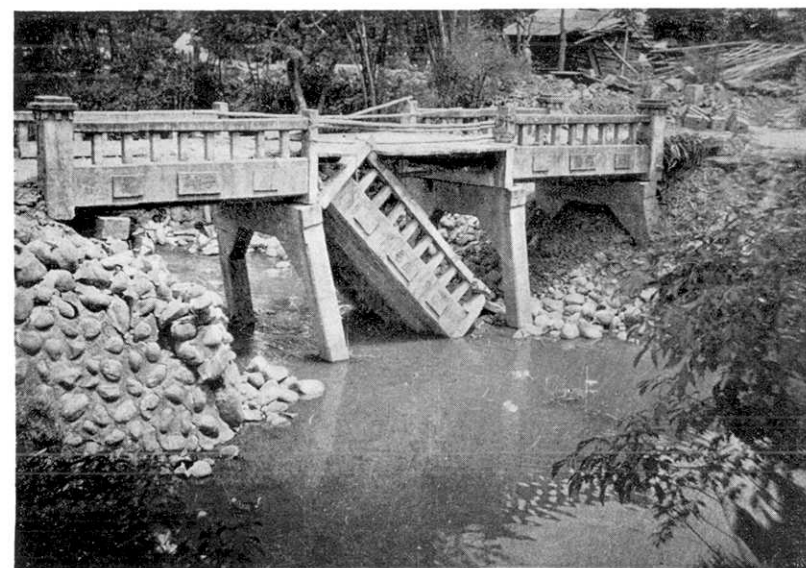
第 202 圖 内 埔 庄 屯 子 脚 に 於 け る コ ン ク リ ー ト 橋 の 被 害 (5 月 2 日 撮 影, 高 橋)  
 Fig. 202. Concrete girder bridge, Tonsikyaku, Naiho-syô.

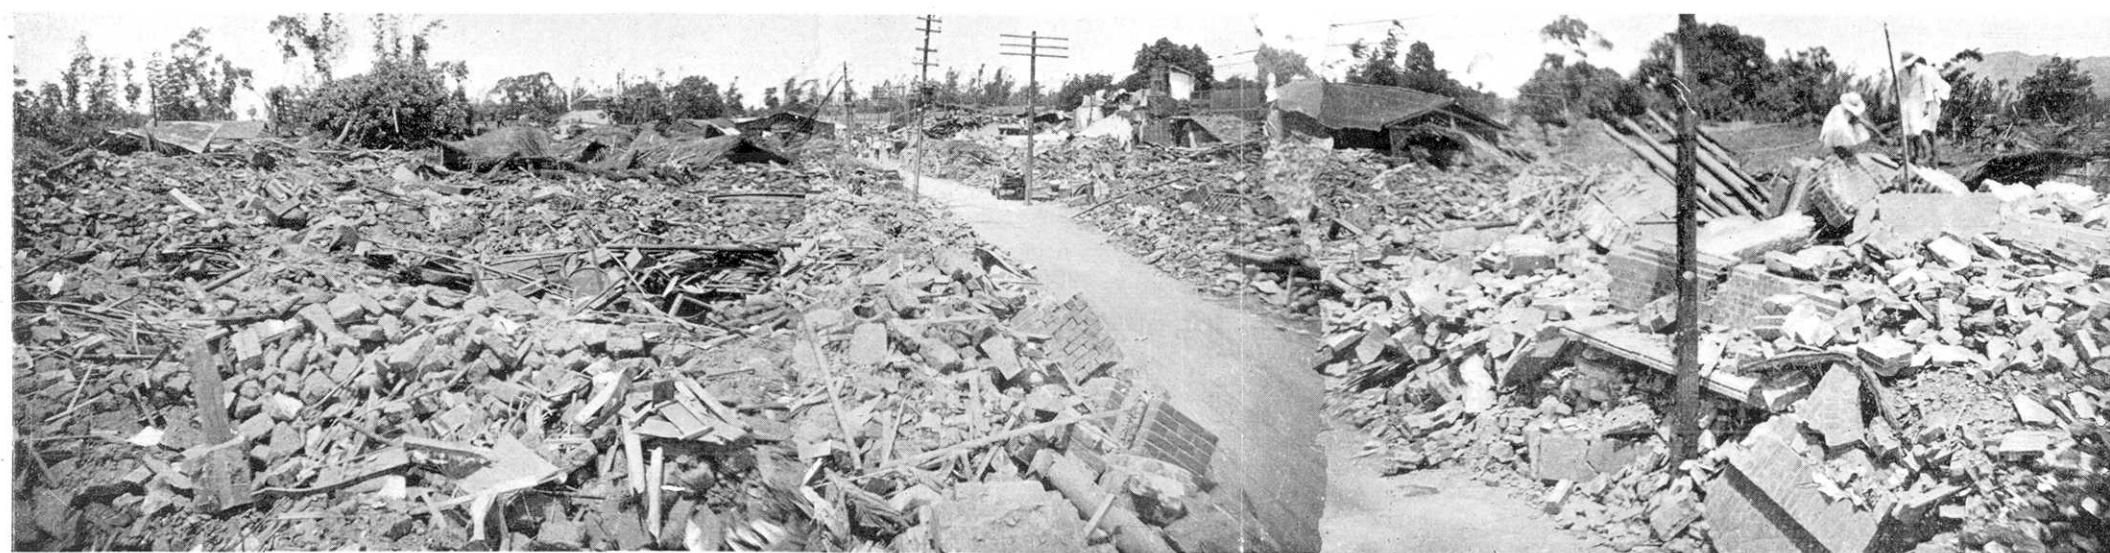
第 203 圖 内 埔 庄 屯 子 脚 の 被 害 状 況 (5 月 2 日 撮 影, 高 橋)  
 Fig. 203. General view of Tonsikyau, Naiho-syô.

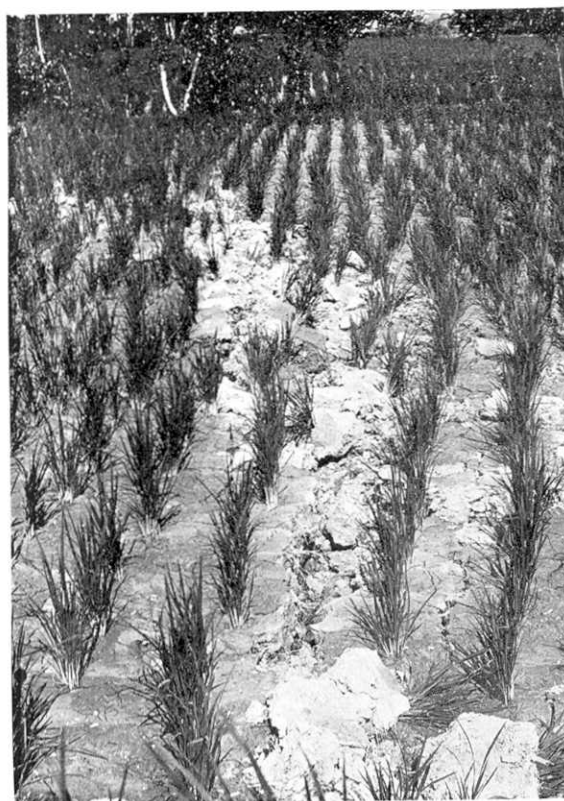
第 214 圖 内埔庄舊社水田中の斷層亀裂.

Fig. 214. The fault fissures in rice-field, Kyûsya, Naiho-syô.

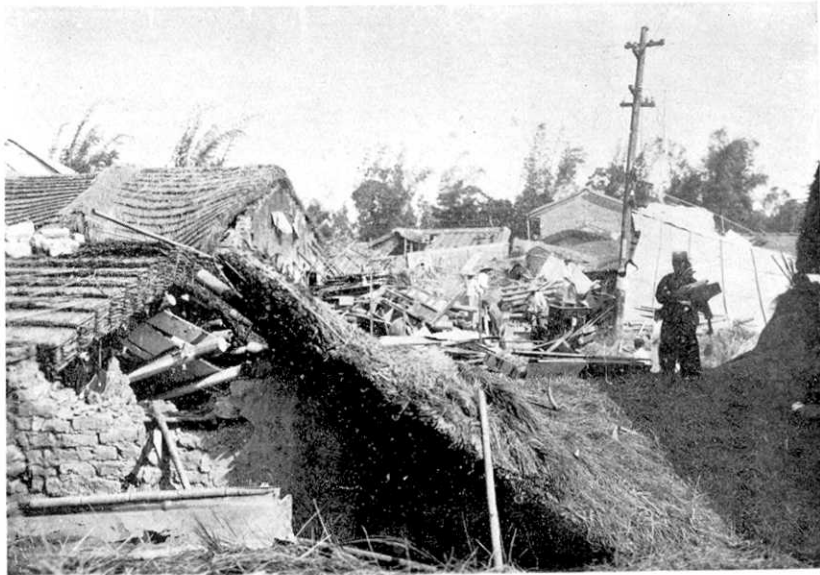
第 232 圖 神岡庄神岡. 倒潰家屋の屋根を踏んで交通してゐる.  
Fig. 232. Kamioka, Kamioko-syô.
