4. 昭和9年9月21日颶風による大阪 附近の木造建築物の被害に就いて

地震研究所 齊田時太郎

内容——本文は木造建築物に對する颶風の性質、建築年齢と倒壊時の風速とに就いて若干の考察をなしたものである。

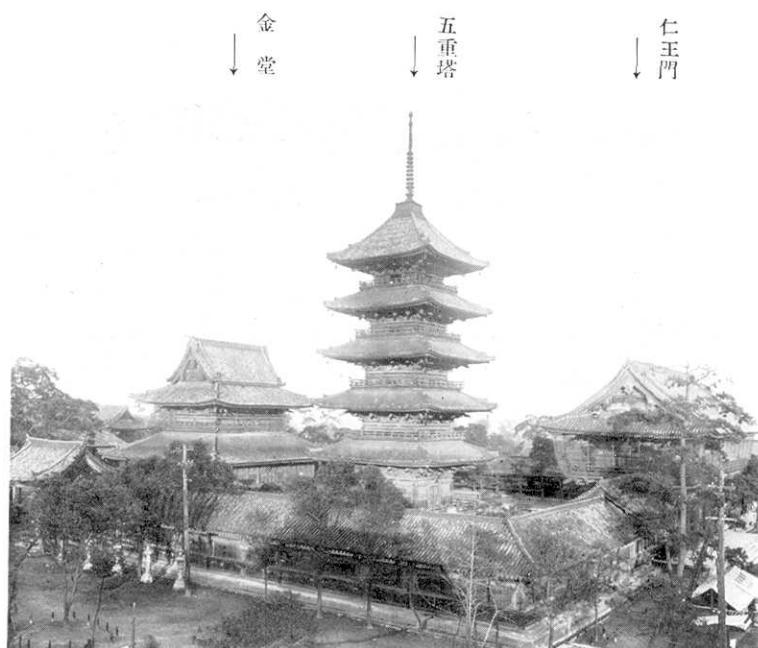
第 1 圖 倒潰前の天王寺建物

五重塔高 24間 3尺，3間 5尺四方

當時天王寺門前に於て倒壊する直前の状態を目撃せる寫眞師田原氏の語るところによれば、仁王門の階上部は時々風上の方が浮き上り屋根の瓦は木の葉の如く直上に舞ひ上つた。五重塔は風の強くなるに従ひ獨樂の心棒の如く空間に動搖してゐたが遂に倒れる直前には二階及四階附近で風上の方が仁王門と同様に浮き上つたと思ふと俄にくの字型に倒れたと語つた。なほ當時境内を警戒巡視せる大工某氏より全く同様なことを聞くことを得た。兩氏の語るところはこれ等の建物の破壊状態とよく一致するもので、私はこれによつて倒壊時の風壓は建物に水平に作用し或は一旦水平にあつた

ものが軒先に作用せるとせず、寧ろ直接軒先へ殆ど直下より吹き上げる旋風作用によると考ふべきであると云ひたい。この五重塔の重量、大きさを精確に知ることを得ざるもの大森博士の論文¹⁾によれば

にて計算すれば、 $V=58 \text{ m/sec}$ の風が吹き上げるときは塔は浮き上ることとなる。當時大阪府測候所に於て最大瞬間風速 60 m/sec を観測せるほどなれば、天王寺五重塔仁王門が倒壊直前に於て風上の方が浮き上つたと語るも何等不思議のものでない。要するに天王寺のこれ等の建築物の倒壊は軒出深きところへ異常に大なる吹き上げ作用を受け建物の重量と風壓との平衡を失ひしによると考へられる。急流中に立つ棒が流線に直角に振動することは人の知るところである。颶風中に於て五重塔も亦これに似た振動をなし次第に振幅を増加し遂に倒壊に至れりと解釋することも可能であるが、かくては倒壊方向が風下にあり且つ二階四階部に浮き上りの現象を仁王門に於ても同様に考へるときは不適當に思はれる。

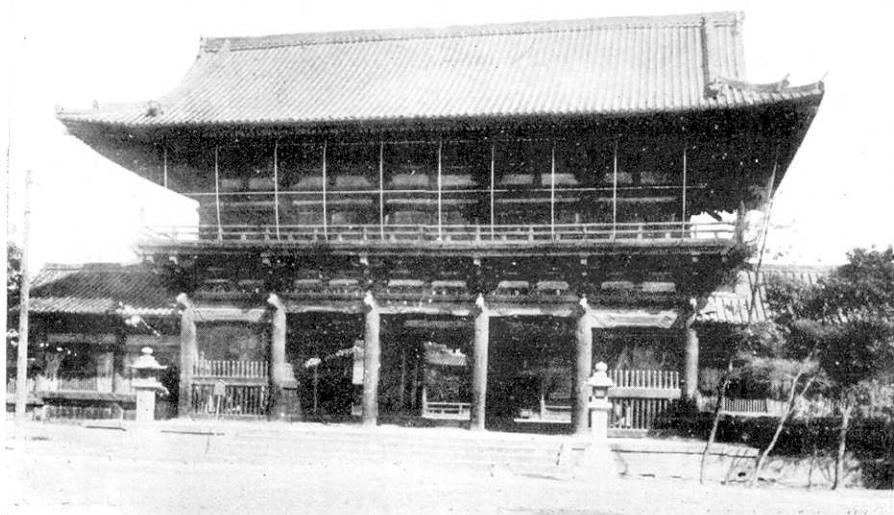
第 2 圖 倒潰前の天王寺仁王門

桁行 10間 2尺 5寸，張間 4間 2寸
