6. 昭和9年9月21日の颱風による 大阪灣沿岸の風津浪

地震研究所 高橋 龍太郎

緒 言

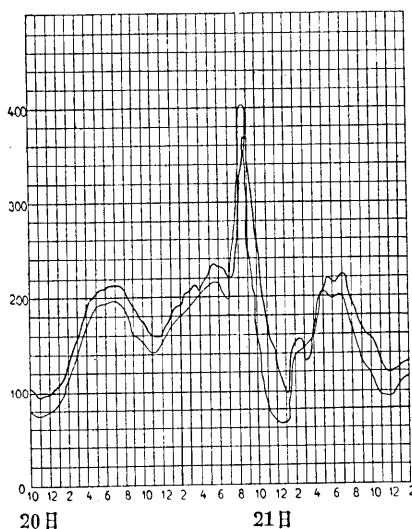
2. 大阪市の内外には十數ヶ所に檢潮儀及量水所があつて、其の大部分は風津浪を記録又は觀測してゐる。第1圖には其の代表として西島開門外と中ノ島新船津橋畔(西ノ鼻)にある量水計の記録を示す(基準面 O.P.=東京灣中等海面下 1.0454 m)。是等の檢潮儀の内西島開門外のもの是最も外海に近く且新淀川の廣い川幅に面して居り、風津浪の襲來の模様を一番正しく示すものと思はれるので、其れに就て見るに颶風の爲の海面の上昇は0時頃から徐々に始まつて7時頃には約30 cm位に達して居た様である。然るに此の時から非常に急激な海面の上昇が初まつて8時40分に最高潮位403cmに達し、其後次第に降下して正午頃には殆んど平常の状態になつた様である。檢潮記録には此外1~3時間周期の靜振が現はれて居るが振幅10cm位に過ぎない。

第1圖 大阪市西島開門(太線)及び西ノ鼻(細線)に於ける量水記録。
基準面: O.P.

Fig. 1 Tide-gauge records obtained at Osaka.

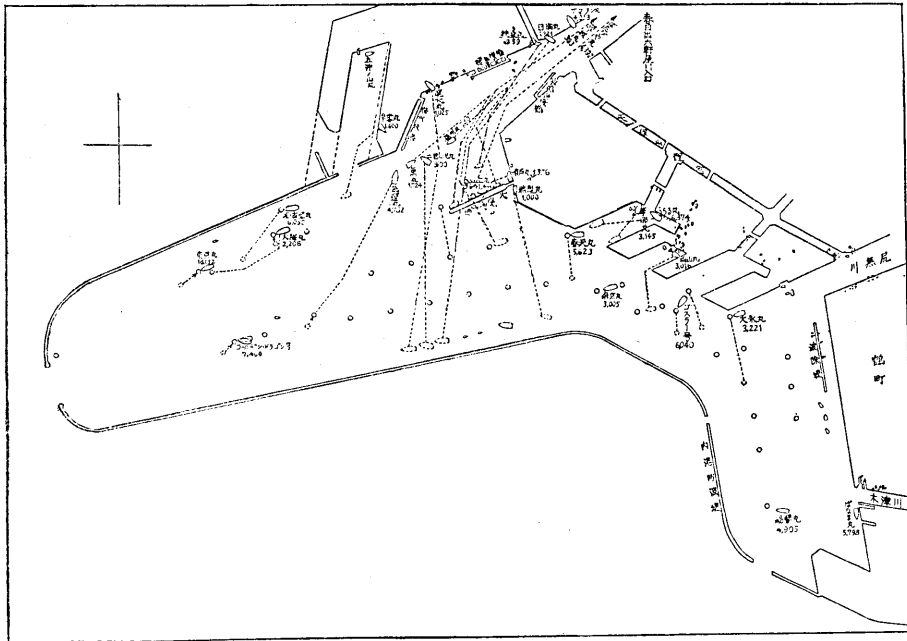
高さの大棧橋の先端近くを破壊乗越えて、安治川に入り、横になつた儘溯上して春日出六軒屋川に陥入坐洲したと云ふ事である。又當時大棧橋の南側に着いてゐた浦戸丸は大棧橋中央部を乗越えて其れを破壊して水上警察署前の岸壁まで来て沈没したのだと言ふ。牟婁丸は丁度天保山にて乗客を下した後大棧橋の先端に居つたのが櫻嶋地先へ押流されて船首を岸壁に乗上げてしまつたのである。

第3圖 遭難船舶の運動
Fig. 3. Movement of wrecked steamers

此等汽船の運動状態は第3圖に示してある。汽船の漂流速度を風速の二乗に比例するものとして、風速と時間から漂流跡を想像して見ると略北方へ漂流する筈になるが、中には左様に流れなかつた船もあつて、津浪による水流の影響も多分にある事が推量される。大阪港突堤の高さは北突堤 L.W.+2.6m, 南突堤 L.W.+2.9m であるが、港内水深 L.W.-9m, 港外 L.W.-3~5m, 底質泥土であるから、海水の流通が悪いらしく海洋氣象臺の調査²⁾によると、平素でも港内に干満によつて多少の流れが起るらしいから、津浪の場合には可成り激しい潮流が起つたのではないかと思はれる。此の外當時天保山附近に居た傳馬多數は約 6km 上流の端建藏橋まで押流された。其等の傳馬の船頭の言に依れば其の時間は約 15 分であつたと言ふから、其の速度は略々 6.6 m/sec になる (第9~10圖参照)。

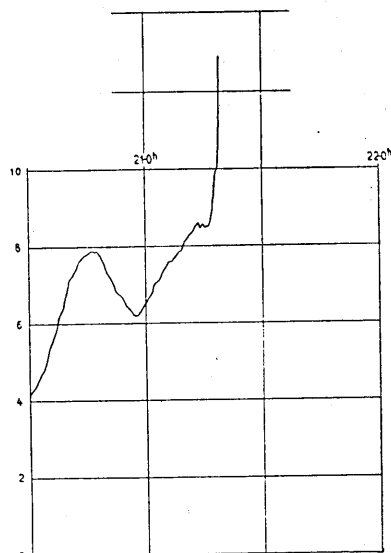
神戸市には内務省土木出張所の檢潮儀と、海洋氣象臺の檢潮儀とが米利堅波止場に同居して居つたが、津浪の爲何れも故障を起して完全な記録は得られなかつたが、故障後實測がある。第20圖は此處で得られた檢潮記録である。此の記録と實測とに依ると7時頃より高潮の模様あり、海面は徐々に上昇して8時には約60cm位の異常上昇高を示したが、其後海面は急昇して8時10分頃最高位(神戸港修築基準面上3.49m、=神戸市基準面上3.94m=東京灣中等海水面2.59m=水路部基準面上3.34m)に達した。其

第20圖 神戸米利堅波止場檢潮記録。
基準面：神戸市基準面
Fig. 20. Tide-gauge record obtained at Kōbe Harbour.

後 70cm 程下つたが 8 時 37 分頃再び上昇して第二最高潮位（神戸市基準面上 3.37m）に達した。此の高潮位間の間隔は 27 分である。神戸以西の海岸に於ては凡て二つの高潮を生じた事は注意に値する。此の原因については後に論ずる。

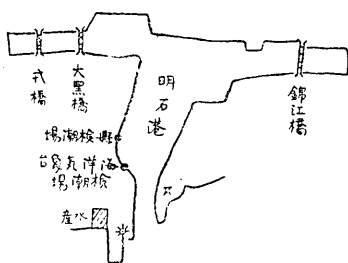
第 22 圖

Fig. 22. The Akashi Harbour

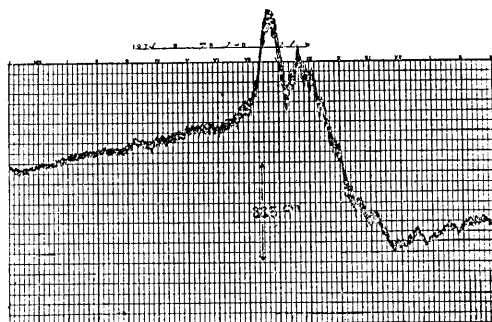
第 23 圖 明石港海洋氣象臺檢潮儀の記録

Fig. 23. Record of tide-gauge of the Kōbe Marine Observatory installed at Akashi Harbour.

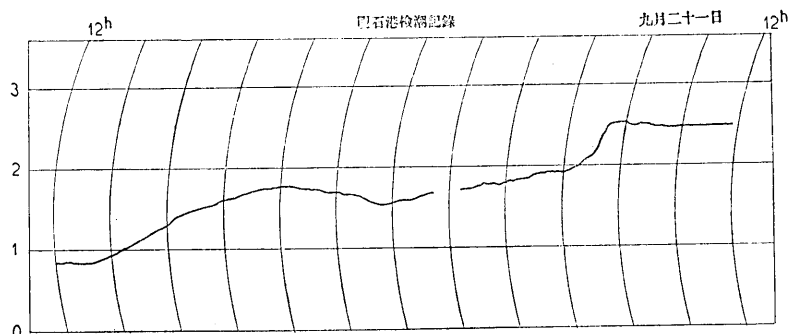
第 24 圖 明石港檢潮記録. 基準面東京湾中等海水面下 1.2 m

Fig. 24. Tide-gauge record obtained at Akashi Harbour.

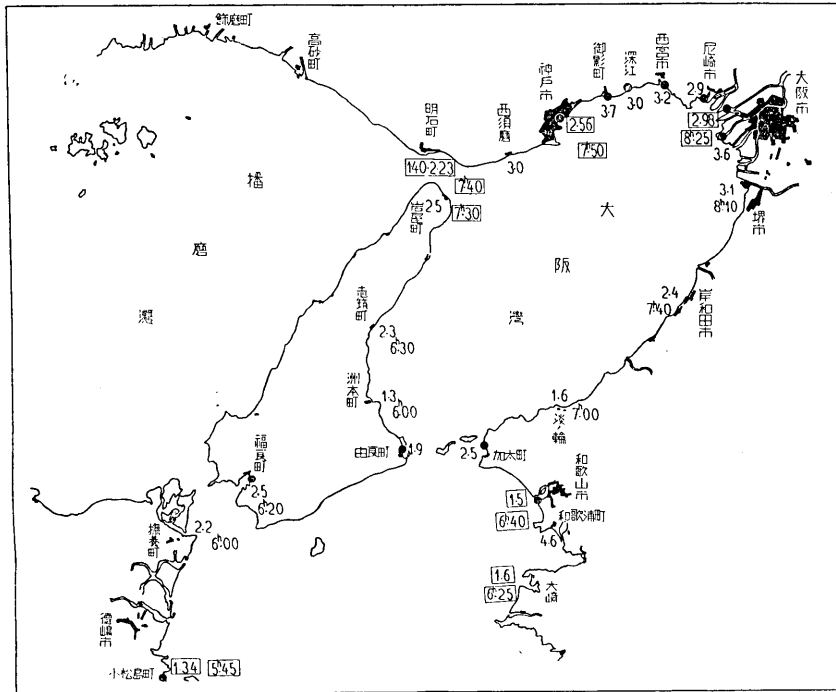
第 42 圖 大阪湾沿岸各地に於ける海面の異常上昇高
 Fig. 42. The height and time of the abnormal rise of sea level at various places along Osaka Bay. Numerals enclosed in squares are those obtained from tide-gauges.

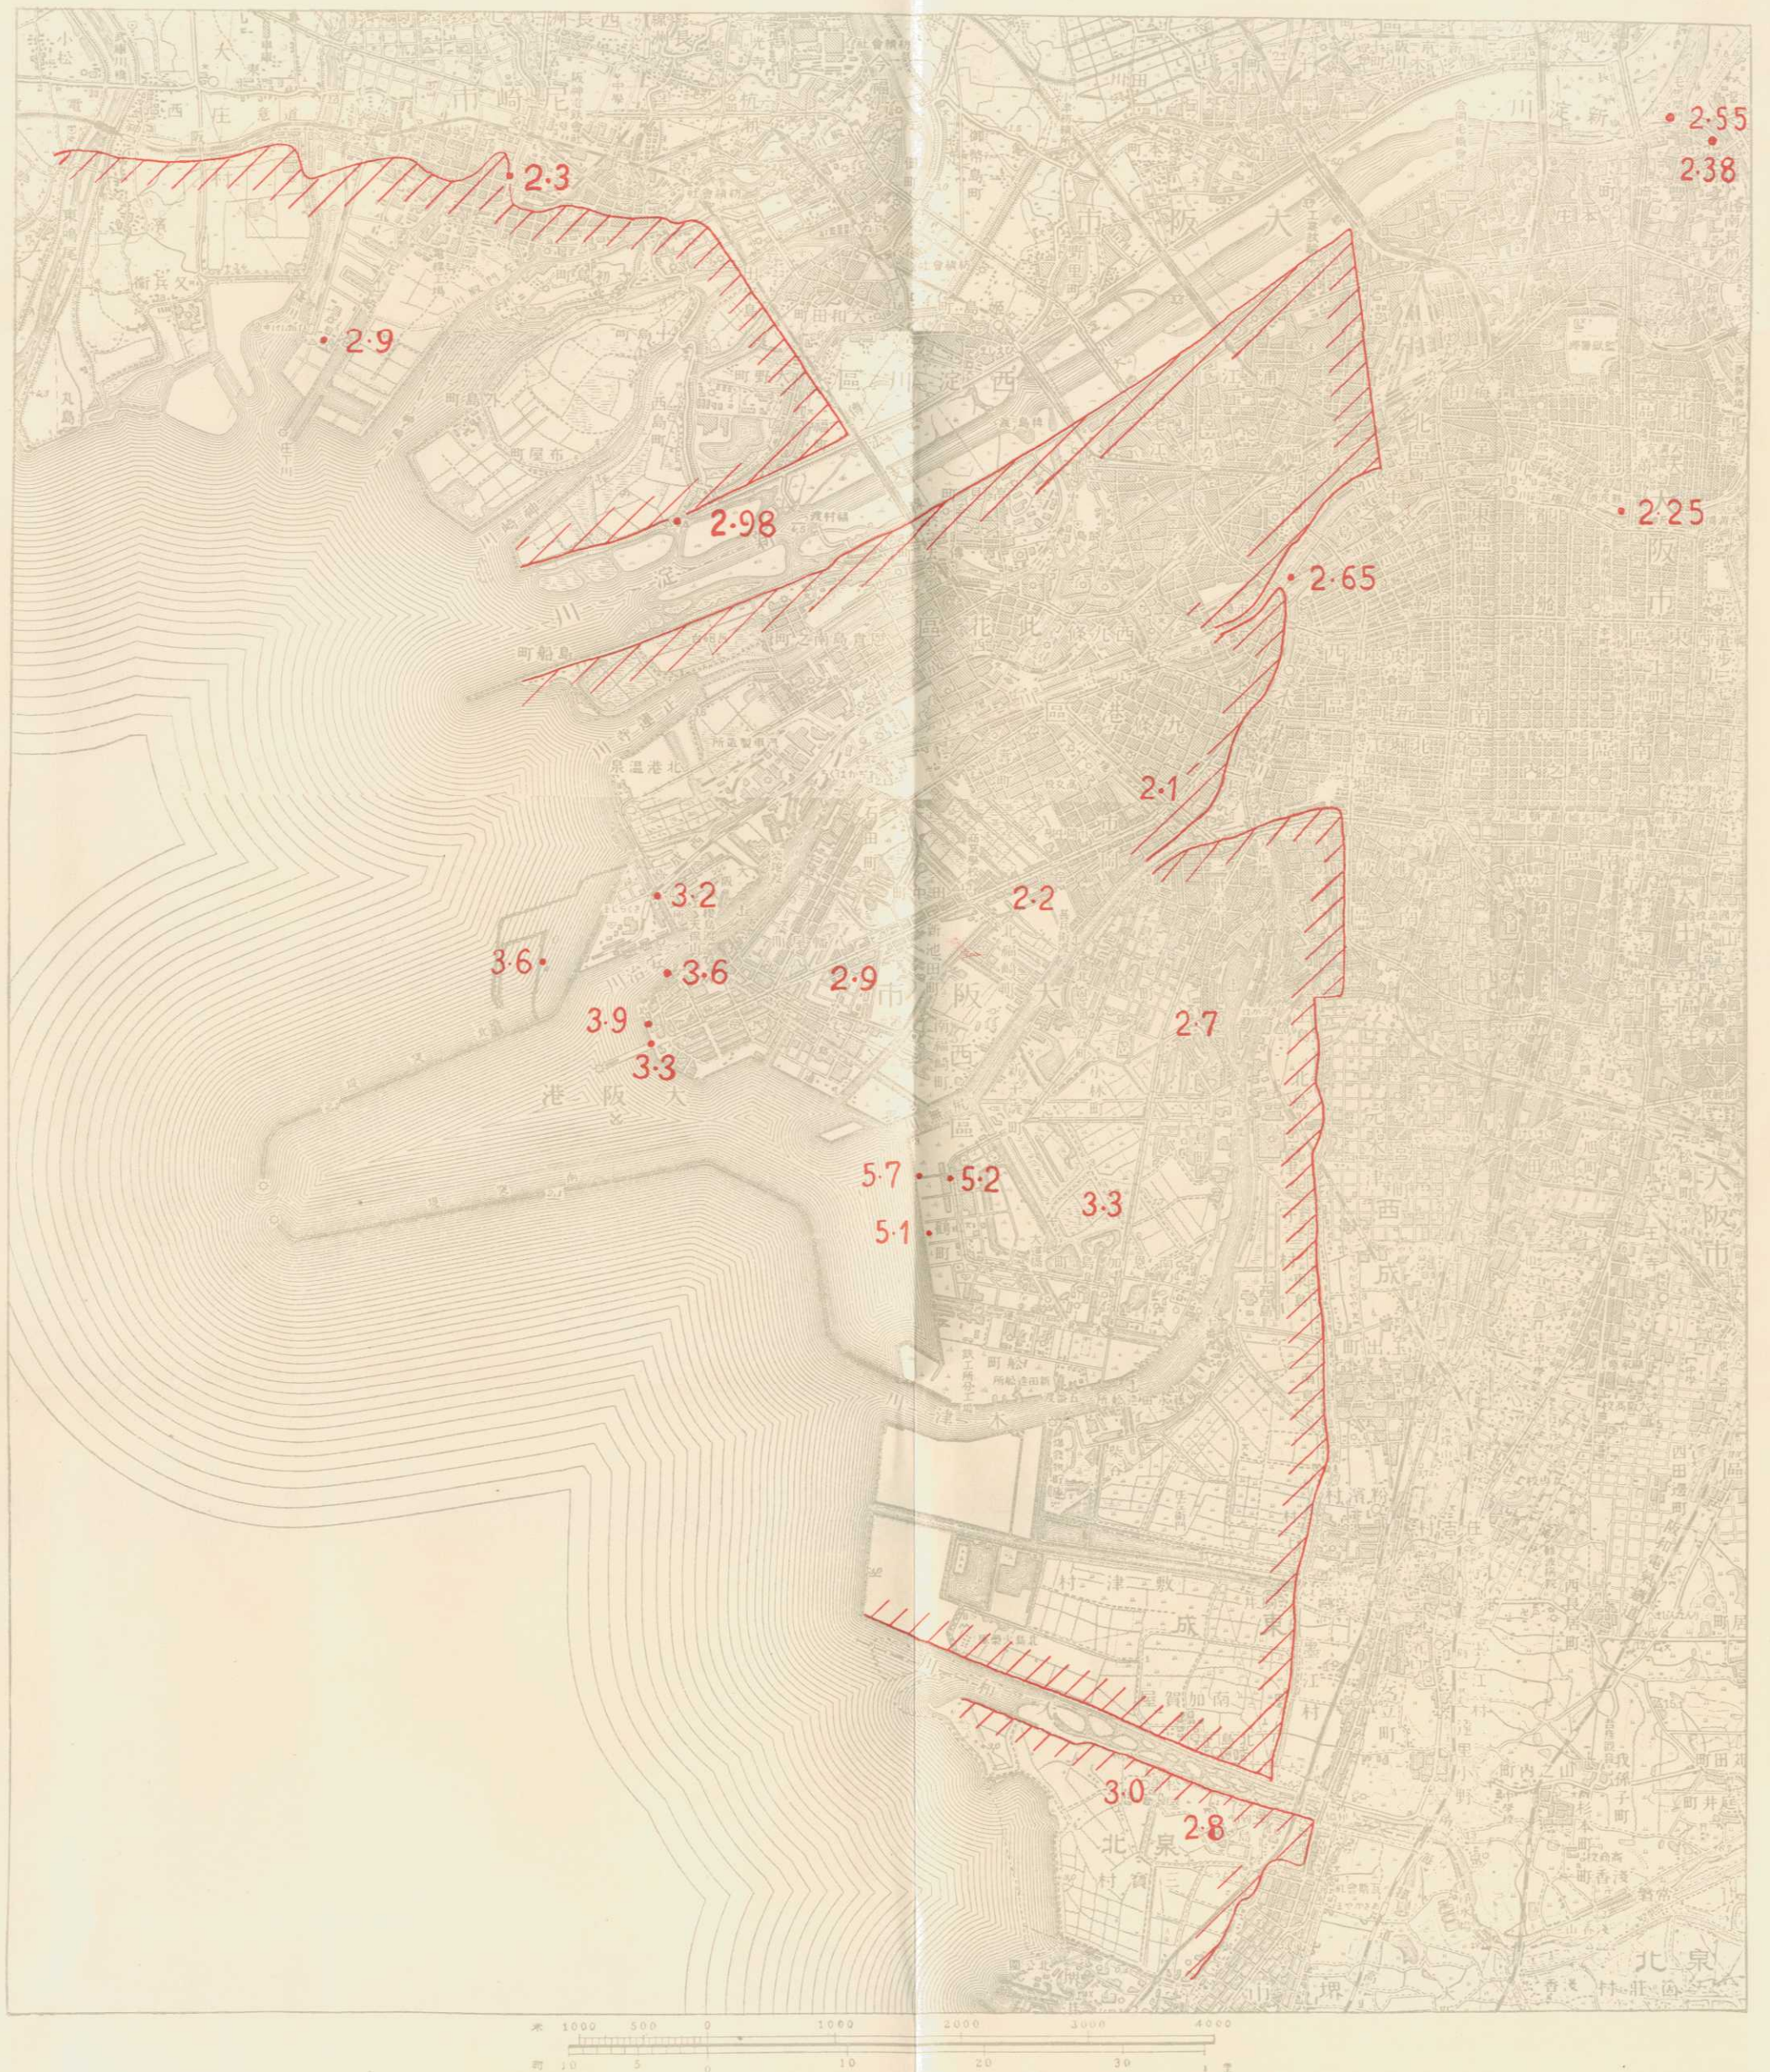
第 2 圖 大阪市内浸水高 (颱風襲來時に對する豫定潮位より起算)

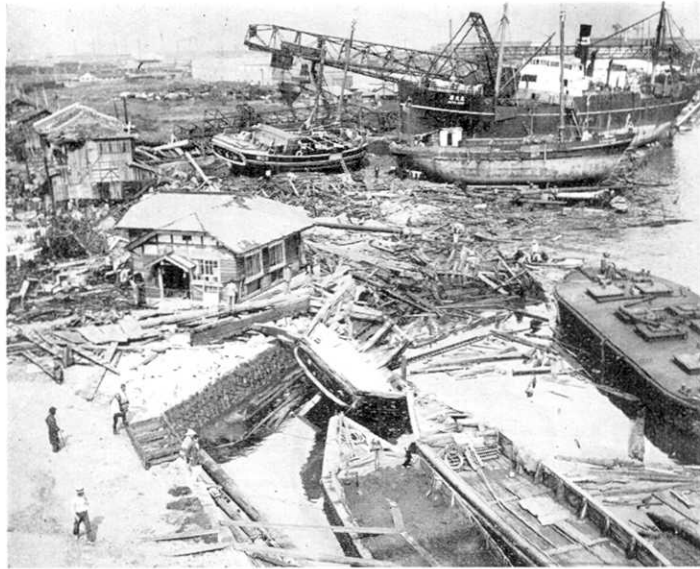
第 8 圖 三井クレーン附近より大阪鐵工場方面を望む

Fig. 8. View towards the Osaka Iron Work from the Mitsui crane, Sakurazima, Osaka.

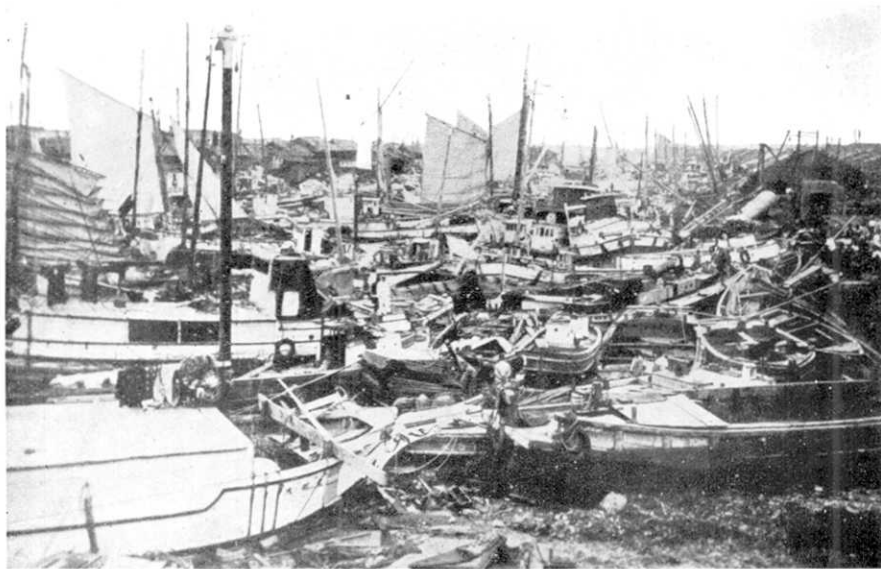
第 9 圖 大阪市大正橋附近

Fig. 9. View near Taisyōbasi, Osaka City.

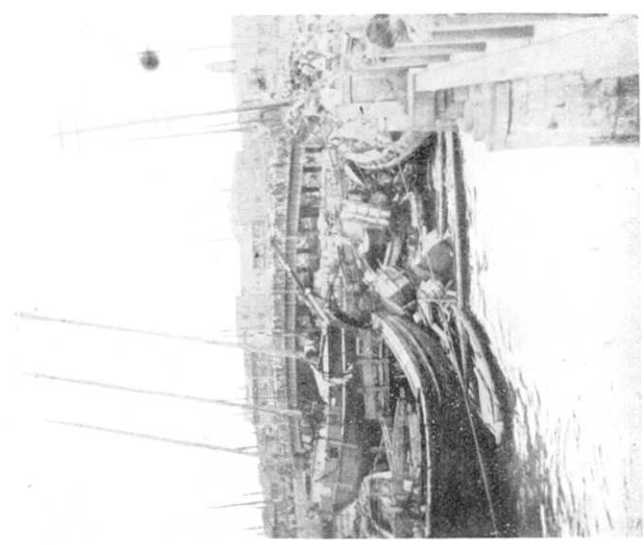
第 10 圖 大阪市船津橋附近
 Fig. 10. View near Humatubasi, Osaka City.

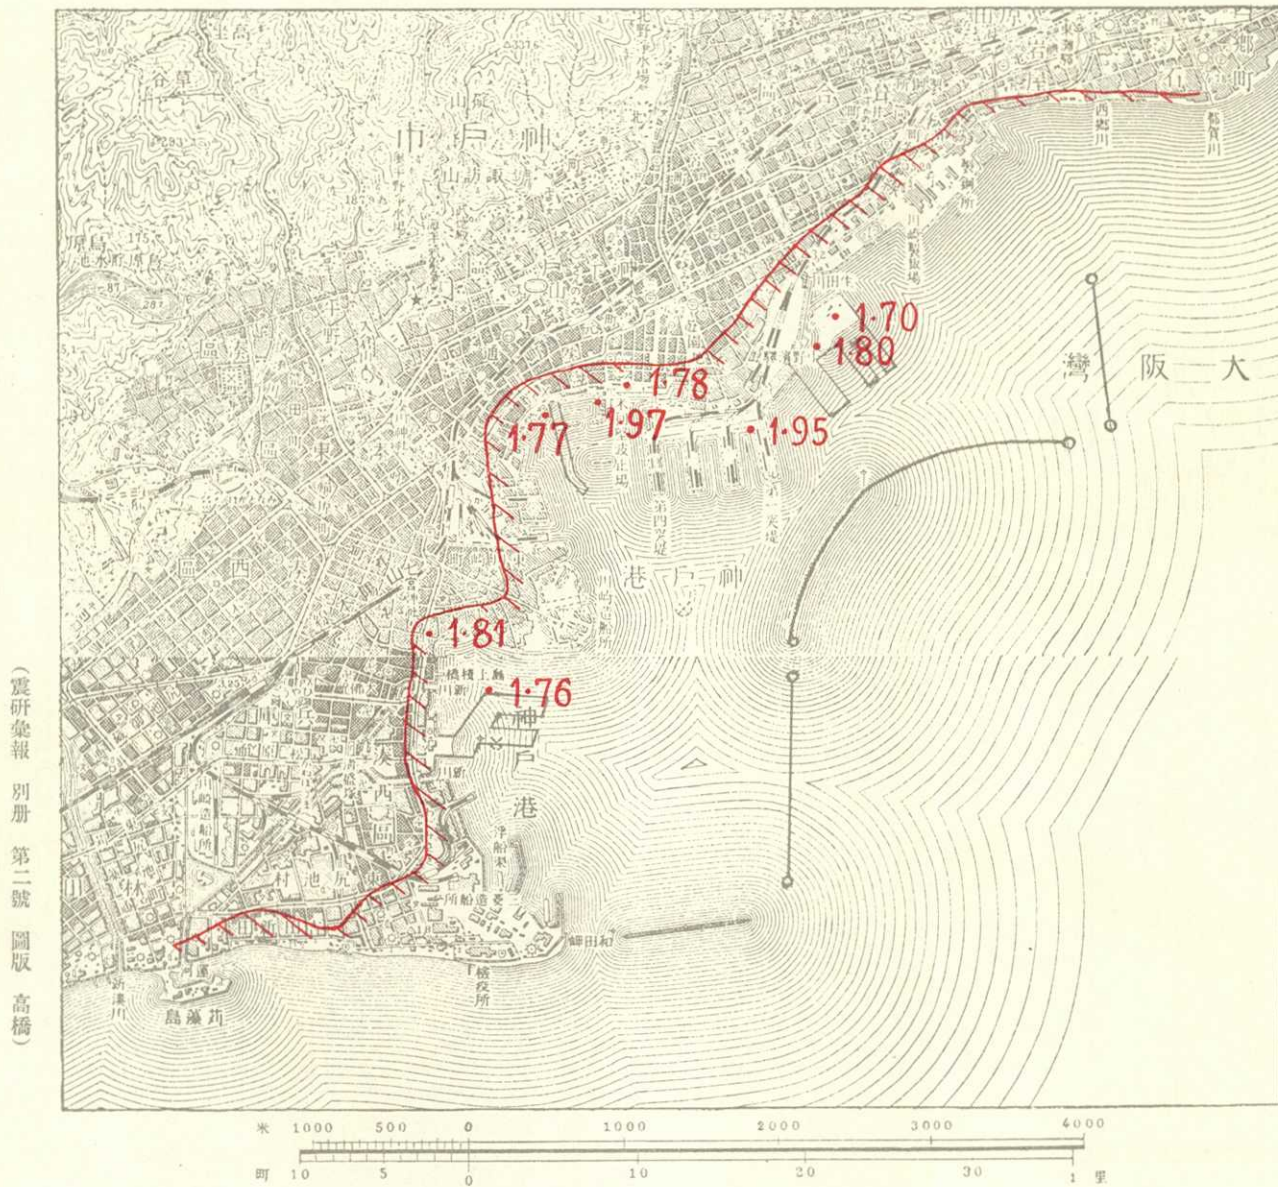
同圖によれば、既に海洋氣象臺の日高孝次氏の指摘された如く³⁾、凹んだ所では浸水高が高くなる傾向がある様である。之は恐らく大阪港の鶴濱附近と同じ現象に因るものであらう。同市は岸高く、又傾斜地である爲に浸水區域は只海岸沿ひの幅 200m 位の地域であつて、建物は堅牢なものが多い爲に家屋の破損は少なかつた。

第 21 圖 神戸市内浸水圖（浸水高は潮汐表に依る推定潮位より起算す）

Fig. 21. The height of the inundation in Kôbe City. The numerals indicate the heights above the sea level as predicted in the Tide tables for the particular time when the typhoon arrived. The shaded areas were flooded.

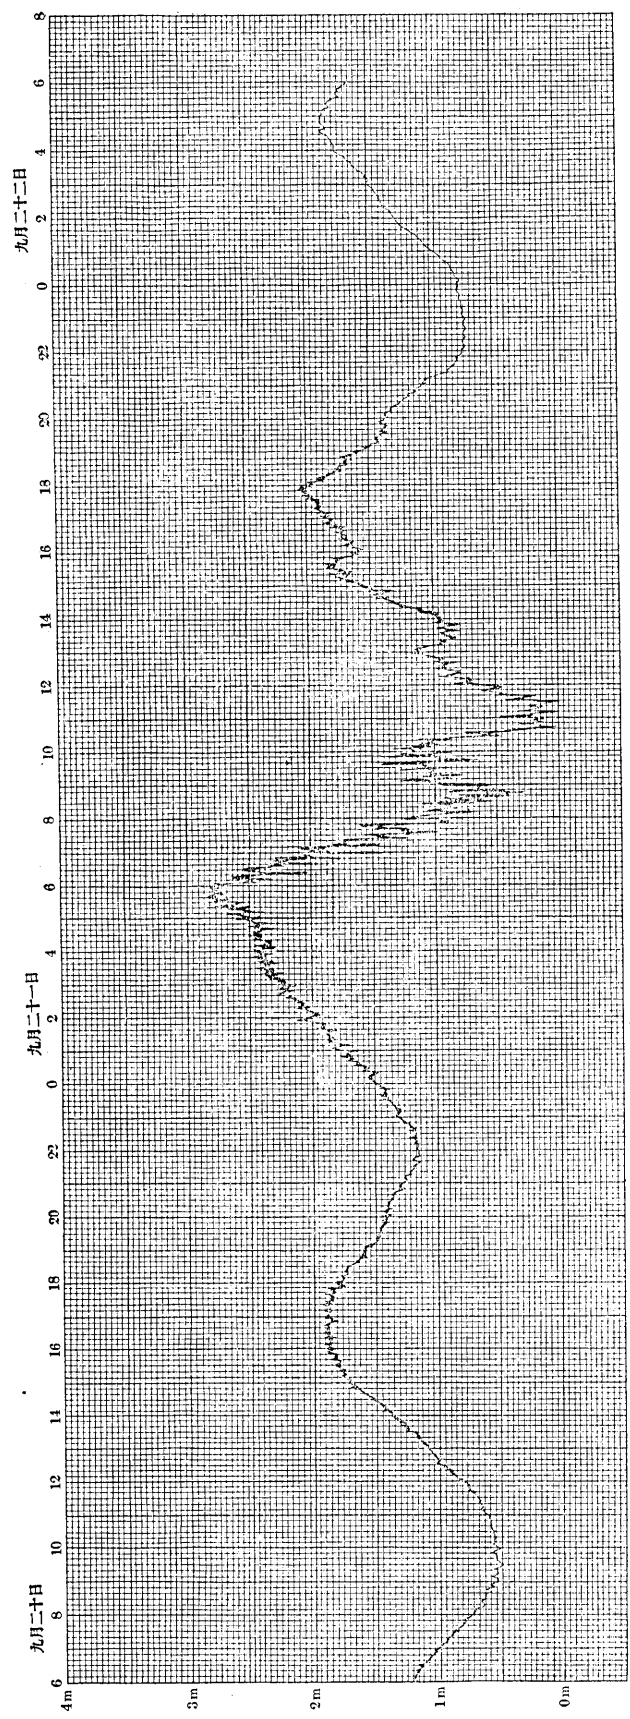
第 25 圖 小松島港檢潮記錄，基準面：東京灣中等海水面下 0.9788m (內務省土木出張所)
 Fig. 25. Tide-gauge record obtained at Komatusima, Tokushima Prefecture. (By the courtesy of the Civil Engineering Department, Home Office)

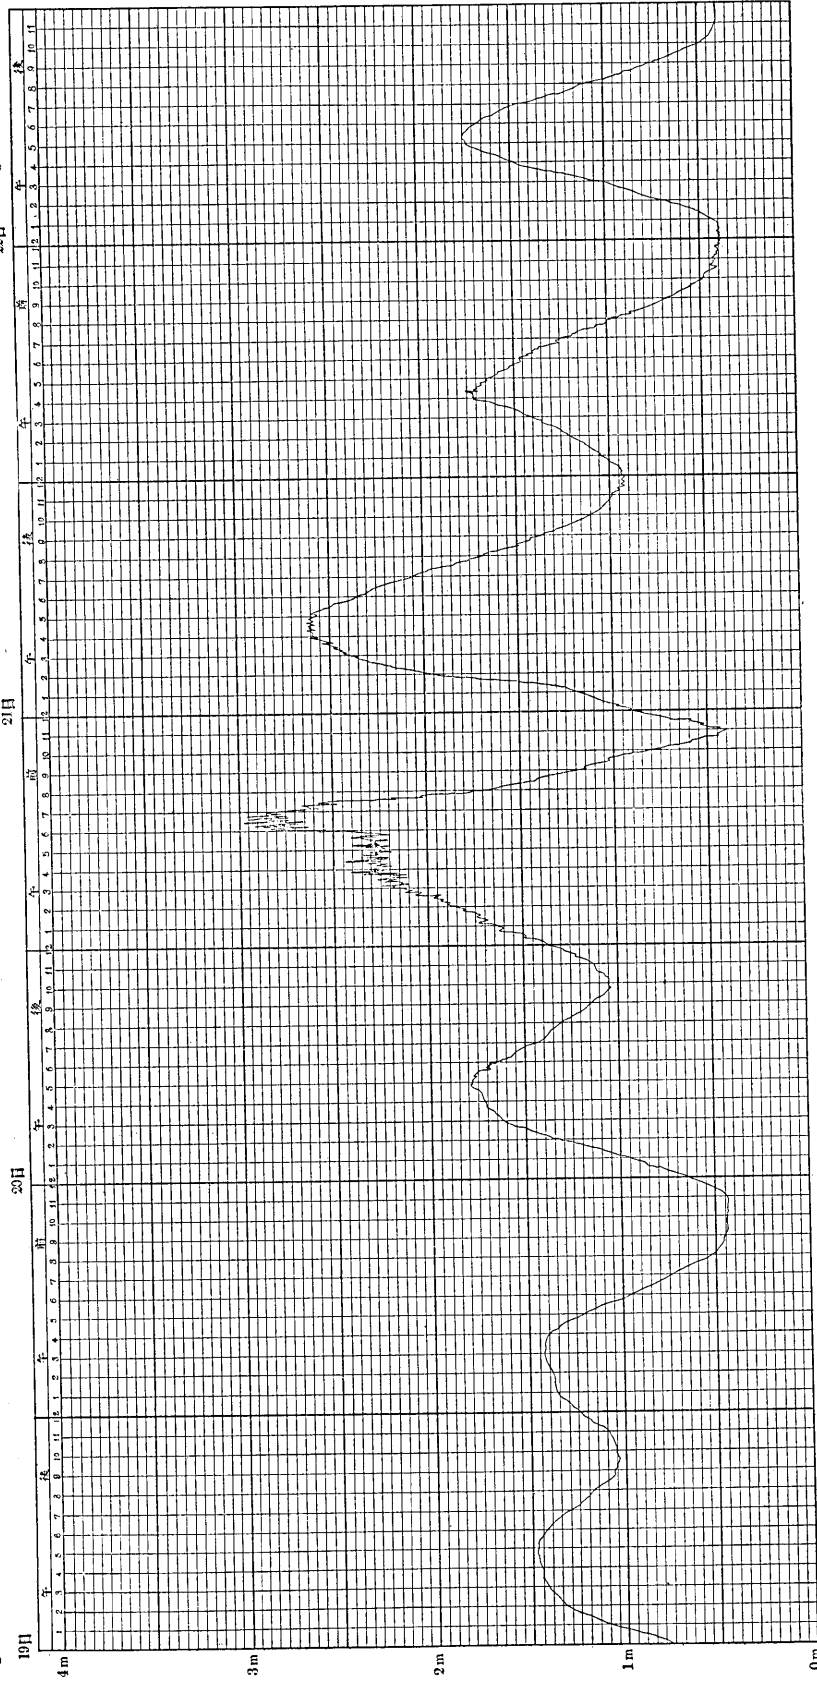
第 27 圖 青岸自記量水機記録 (内務省土木出張所)

Fig. 27. Tide-gauge record obtained at Aogisi, near Wakayama City. (By the courtesy of the Civil Engineering Department, Home Office.)

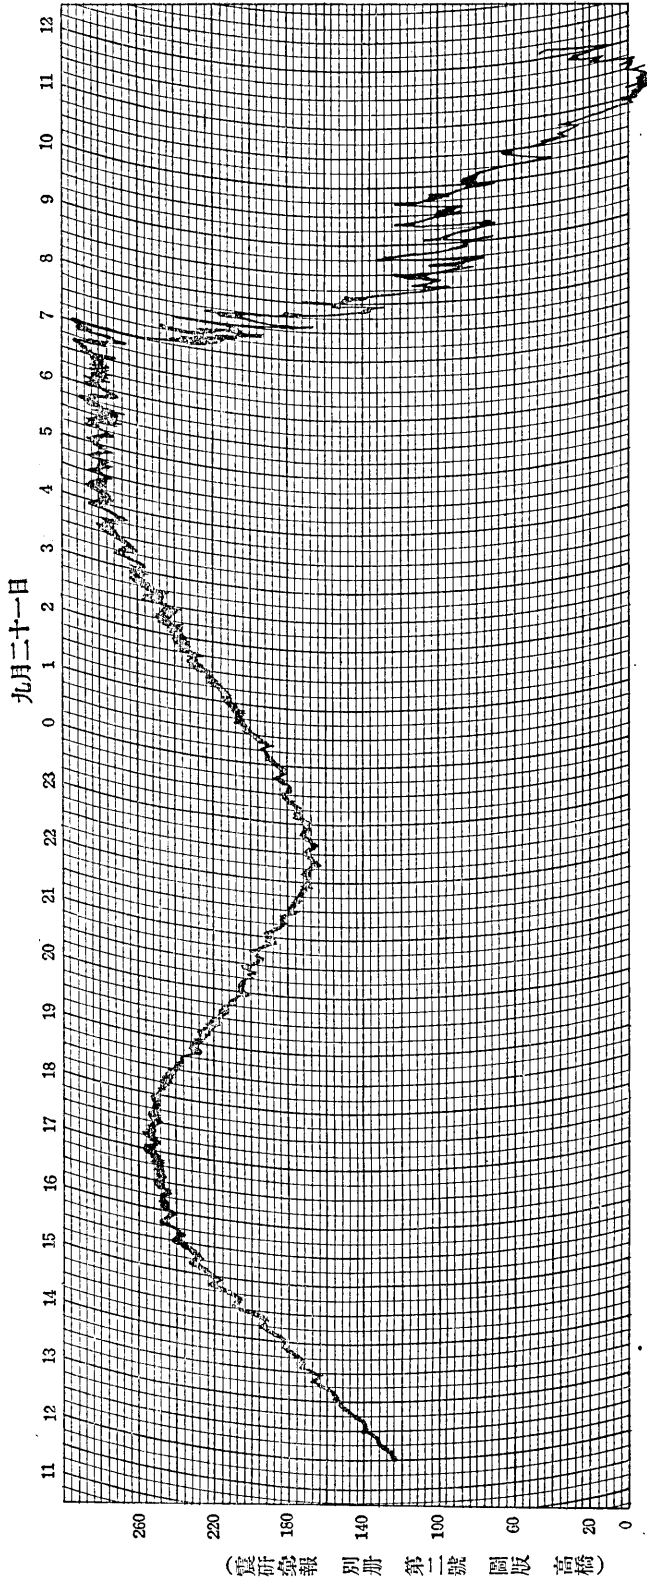
第 29 圖 下津檢潮記錄 (海洋氣象臺)
Fig. 29. Tide-gauge record obtained at Simotsumi, Wakayama Prefecture. (By the courtesy of the Kôbe Marine Observatory.)
