1994年ノースリッジ地震による建築物の被害と 強震記録による地震応答解析

(1994年9月30日受理)

Damage to Buildings Coused by the 1994 Northridge Earthquake and Earthquake Response Analysis by Recorded Strong Ground Motions

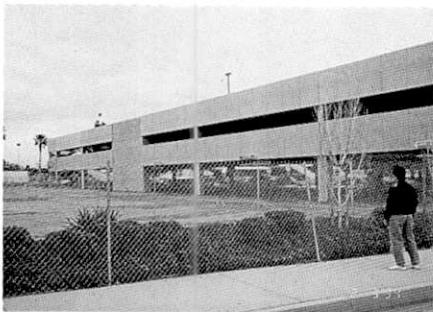
また、同じ Northridge Fashion Center の北部に位置する PCa 造 2 階建ての駐車場建物も、南部の駐車場と同じく、外構面に耐震壁を配して（写真 5），地震力に抵抗するように設計されていたが、スラブ落下して崩壊した（写真 6）。

写真5 Northridge Fashion Center の北部に位置する駐車場

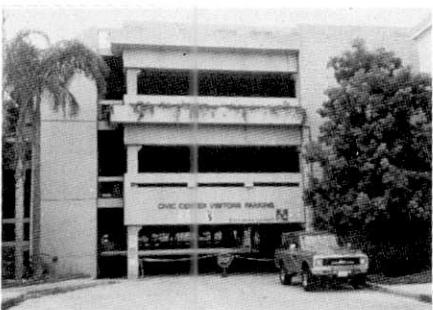
Glendale 地区の Civic Center Visitors Parking（写真 7）は、PCa 造 3 階建てで、数階分のコーベル付きの柱のコーベルに逆 T 字形の梁を載せ、更に、その上にダブル T 形のスラブを載せ（写真 8），その上に 5cm 程度のコンクリートを打設して全体を一体化したものである。ダブル T のスラブと逆 T 字形の梁は接合されておらず、現場打ちのコンクリートスラブと逆 T 字形の梁は、1m 間隔の鉄筋で接続されているのみで、2, 3 層の梁およびダブル T のスラブが 1 スパン分落下した（写真 9）。

写真7 Civic Center Visitors Parking (Glendale 地区)

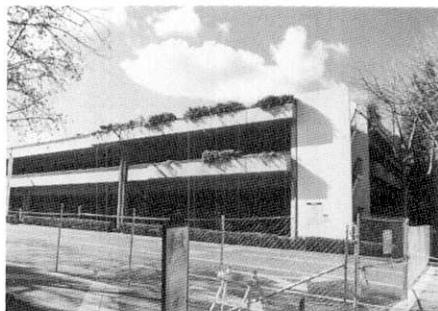
同じく Glendale 地区の Glendale Galleria Parking（写真 10）は、コンラッドシステ

ムと呼ばれる4本足のテーブル状のフレームを1ユニット（写真11）としたPCa部材を高さ50cm程度のRC造土台上に並べて配置した2階建て駐車場で、各ユニットはスパン長それぞれ10m×5m程度である。柱脚および土台の破壊多数みられ、土台と柱脚の間には、たば筋、コッター等は見られなかった（写真12）。

写真10 Glendale Galleria Parking
(Galendale 地区)

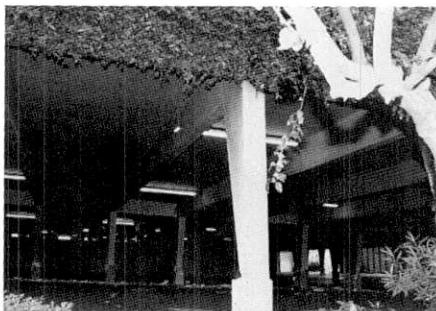
写真11 コンラッドシステムの1ユニット

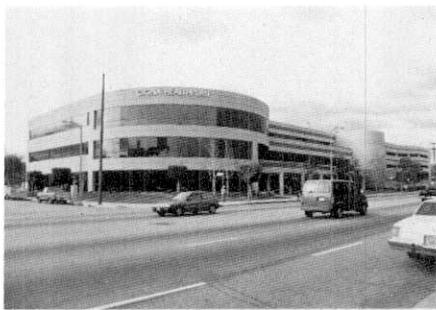
Granada Hills地区にあるCigna Healthplan（写真13）は、S造の3階建て事務所棟と3階建てのPCa造駐車場建物からなっていて、事務所棟と駐車場建物の間には、エキスパンション・ジョイントが設けられているが、駐車場建物に大きな被害が生じた。即ち、梁を支持する柱のコーベルが破損し落下の危険性があるために木の角柱でサポートされていた。また、外壁のジョイントが外れ、傾斜していた（写真14）。

写真13 Cigna Healthplan (Granada Hills 地区)

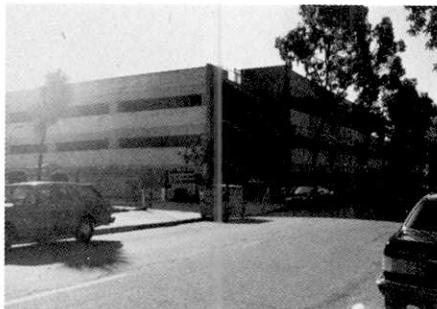
写真 15

Glendale 地区の Glendale Fashion Center Parking (写真 15) は、3 階 (一部 2 階) 建て現場打ち RC フレーム構造で、腰壁により柱が短柱となっていて (写真 16), 北の 2 階 (写真 17), 南および西構面は全階にわたりほとんどの柱がせん断破壊していた

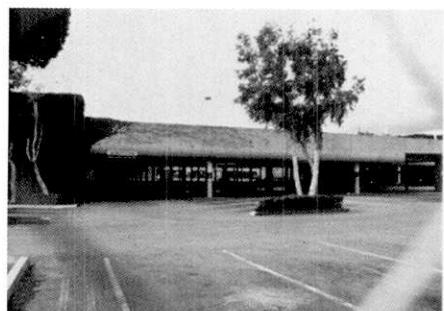
Northridge Fashion Center の中央部に位置する RC 造1階建ての駐車場建物（写真20）では、短柱はなかったが、柱頭のコンクリートの曲げ破壊が見られ（写真21）、エキスパンション・ジョイントでのスラブの衝突の跡が見られた（写真22）。

写真 20 Northridge Fashion Center の南部に位置する駐車場

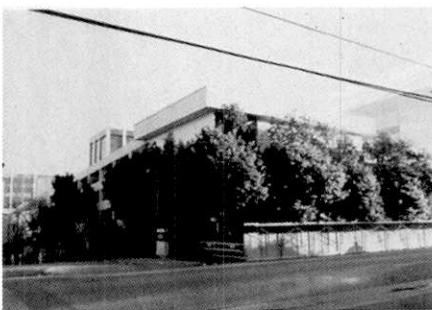
Santa Monica 地区にある St. John's Medical Center の駐車場建物（写真 23）は、RC 造 2 階建てで、北側の耐震壁にせん断ひび割れがはいり（写真 24），ト形接合部にもせん断ひび割れが見られた（写真 25）。

写真 23 St. John's Medical Center の駐車場建物 (Santa Monica 地区)

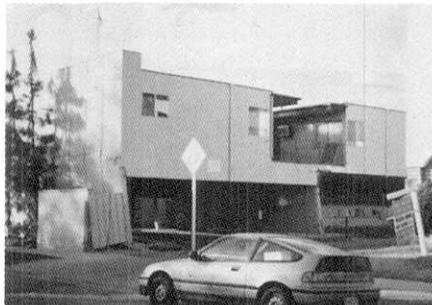
1階の水平剛性が極端に小さく、1階が損傷を受けた住宅は、この他にも数多く見られた（写真29）。

Northridge 地区の Topanga Plaza の 3 階建 RC 造の The Broadway というデパート（写真 30）では、外構面の厚さ 25cm の耐震壁に大きなせん断ひび割れが生じた（写真 31）。しかしながらその内部は、何の異常も見られなかった（写真 32）。

写真29 The Matador Apartment (Northridge 地区) 写真30 Topanga Plaza の The Broadway とい
うデパート (Northridge 地区)

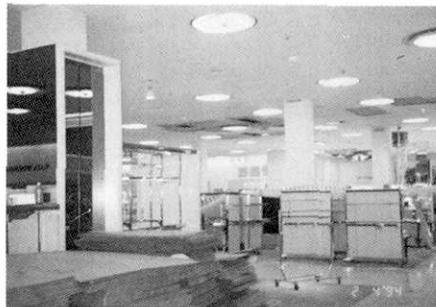
写真32 Topanga Plaza のThe Broadwayの内部

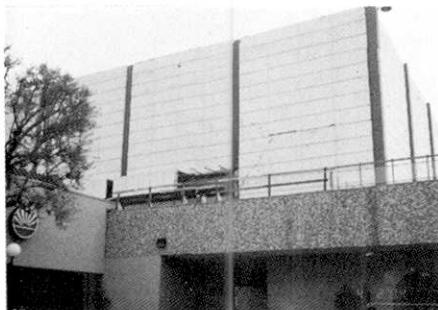
同じく Northridge 地区の Panorama Mall の中にある 2 階建て RC 造の The Broadway（写真 33）でも、外構面の耐震壁にせん断ひび割れが生じ（写真 34）、開口部の側柱が短柱化してせん断破壊を生じた（写真 35）。

写真33 Panorama Mall の中にあるThe Broadway (Northridge地区)

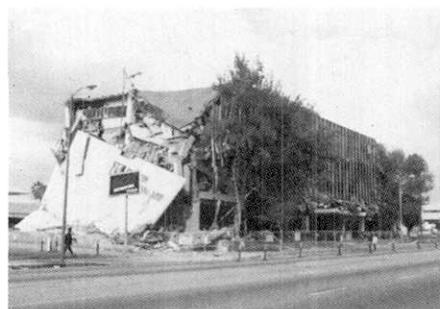
Granada Hills 地区にある 5 階建て RC 造の Kaiser Permanente Hospital 事務所棟 (写真 36) は、2 階の側柱が圧壊し (写真 37)、2 階が層崩壊した (写真 38)。1 階西側に耐震壁があるため、相対的に強度が低くなった 2 階が壊れたものと考えられる。また、隅柱の接合部が破壊し、南北のれんが造の妻壁が落下折損した (写真 39)。長手方向 (南北方向) の柱・梁接合部の梁下端主筋が通し配筋になっておらず、柱・梁接合部にはせん断補強筋がない (写真 40)。

写真 36 Kaiser Permanente Hospital 事務所棟 (Granada Hills 地区)

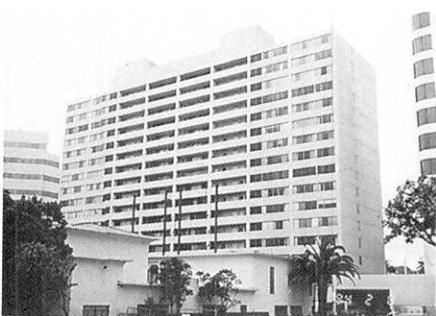
同じく、Santa Monica 地区にある RC 造 16 階建て集合住宅（写真 47）では、短柱のせん断破壊（写真 48）、妻面のつなぎ梁にせん断ひび割れが見られた（写真 49）。

写真 47 16階建RC造の集合住宅Champagne Towers (Santa Monica地区)

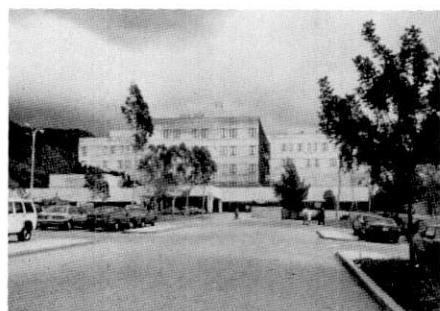
1971 年 San Fernando 地震で大きな被害を受け、建て直された RC 造 6 階建ての Olive View Medical Center（写真 60）は、強震記録の水平動最大加速度が地動で 0.92g、屋上階で 2.3g を記録したにもかかわらず構造的な被害はなかったが、配水管から

写真 60 Olive View Medical Center
