北海道南西沖地震津波の 北海道本土海岸集落での浸水高さ

Heights and Damage of the Tsunami of the 1993 Hokkaido Nansei-Oki Earthquake in the Residential Areas on the Coast of the Hokkaido Mainland

Abstract

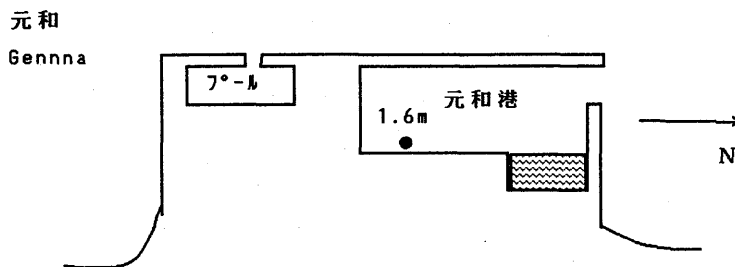
Fig. 12. Genna Port in Otohe Town.

地震動ではコップが落ちた. タンスは倒れなかった. 第1波は地震後20分, 第2波が最大であった. 観光船発着場岸壁天端いっぱいまで, $h_d = 153\text{cm}$ (8時32分). $t = +12\text{cm}$, $h = 1.6\text{m}$ (図12).

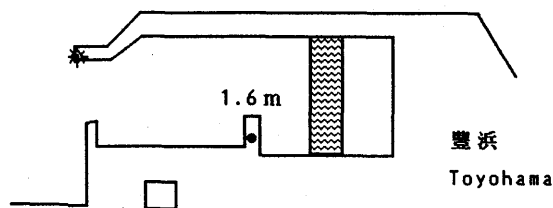
Fig. 13. Toyohama Port in Otohe Town.

港内の中央突堤の上面が軽く洗うように冠水した. 同突堤場面の高さに4cm加えて, $h_d = 145\text{cm}$ (8時49分), $t = +12\text{cm}$, $h = 1.6\text{m}$ (図13).

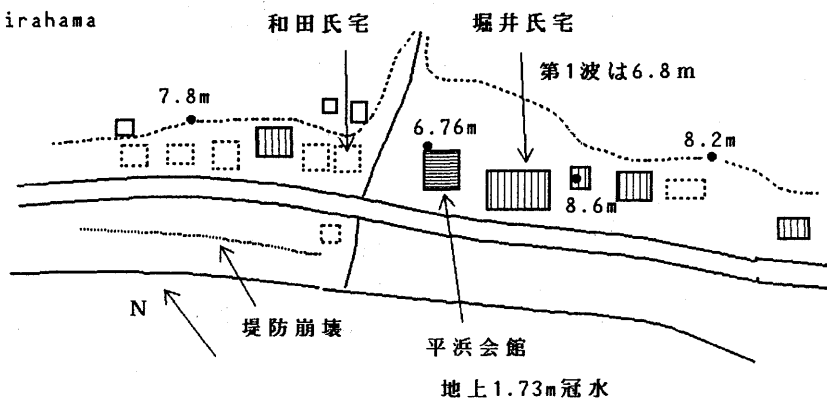
Fig. 15. Hirahama in Taisei Town.

堀井清作氏は地震のときから第1波が来るまで自宅にいた。第2波までに家背後の高いところに避難。地震の揺れでタンスが倒れた (Photo 2)。ゆれが止まると同時に津波が襲ってきた。1回目の波は家の中でへその高さまで。2度目の波が最大で1度目より大。堀井清作氏宅後ろ（東側）倉庫の錠が流失。同氏宅南側倉庫の屋根の上に津波に運び上げられた材木片が3, 4個あり (Photo 3)。また屋根スレート一部破損。これを測って, $h_d = 8.45\text{m}$ (10時20分), $t = +12\text{cm}$, $h = 8.6\text{m}$ (図15)。これが第2波による浸水高。1回目の波は, $h_d = 6.7\text{m}$, で $h = 6.8\text{m}$ とする。倉庫のさらに南側流失小屋の背後

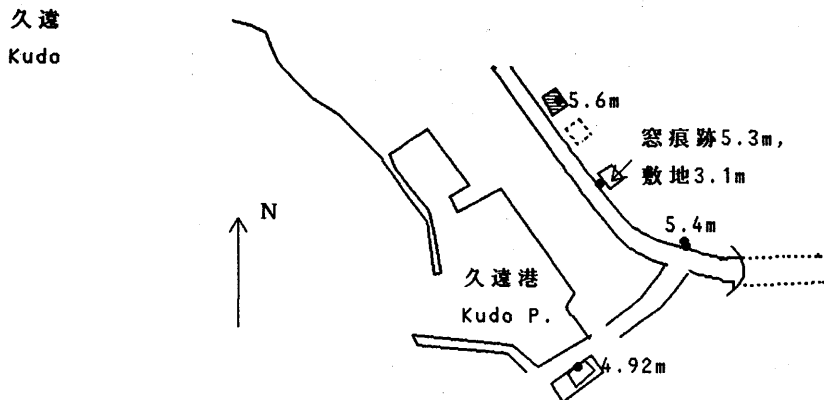
Fig. 17. Kudo Port in Taisei Town.

トンネルを西に港に行く道の分岐点の草地痕跡を測って $h_d = 5.2m$ (12時15分), $t = +16cm$, $h = 5.4m$ (図17). 港沿い民家2軒流失 (Photo 6). その東に残った家の窓ガラスの痕跡から $h_d = 5.1m$ (12時24分), $h = 5.5m$. その西隣横関氏宅の浸水痕跡 $h_d = 5.4m$, $h = 5.6m$. ここでの敷地の高さは, $h_d = 3.1m$ で地上2.3m 冠水していたことになる. 荷捌所内痕跡は, $h_d = 4.76m$, $h = 4.92m$.

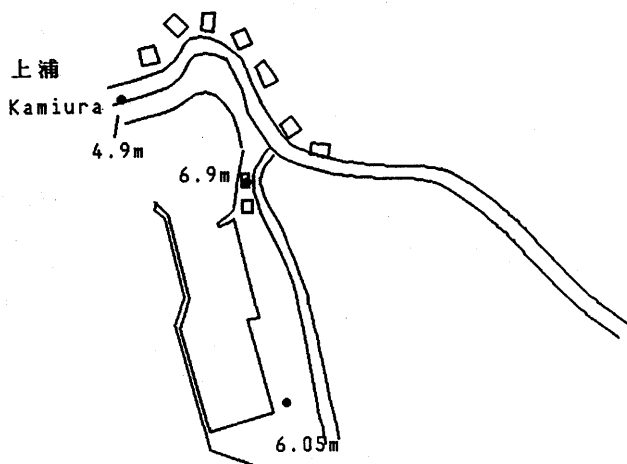
Fig. 18. Kamiura Port in Taisei Town.

港漁協荷捌場の柱に海水痕跡あり, これを測って, $h_d = 586cm$ (12時55分), $t = +19cm$, $h = 6.05m$ とする. このコンクリート床面の高さは $h_d = 1.91m$ であったので, 海水は床面上3.95m まで冠水していたことになる. 海岸県道から港に入る道路上浦民家にもあちこちに痕跡が見られた. そのうち挽野正男氏宅では, 家中へは浸水せず玄関前での痕跡を測定して, $h_d = 6.72m$ (12時45分), $h = 6.9m$ となった (図18) (Photo 7, 8).

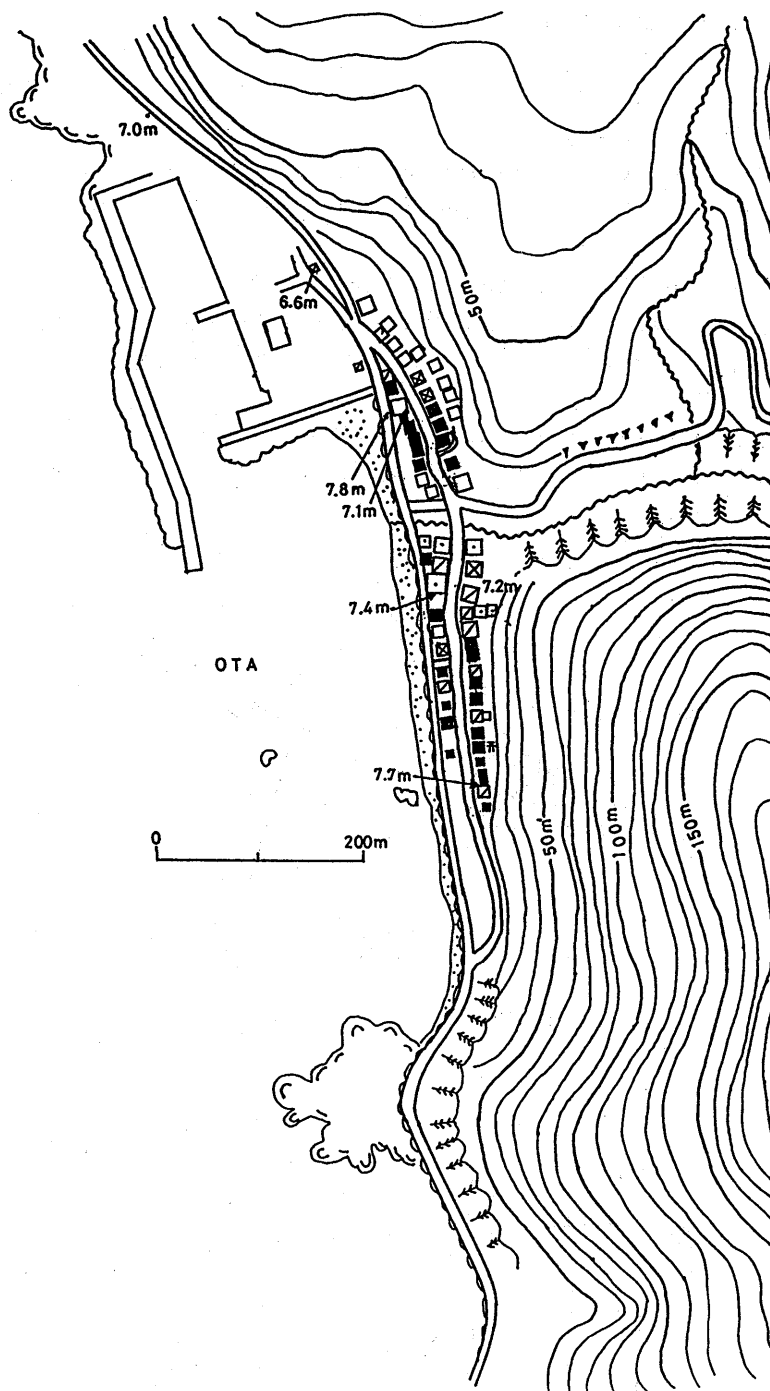
集落の60%の家屋を失う重大被害. 個々の家の被害の程度の調査を行った. 図19において, 流失家屋を■, 重大被害を☒, 小被害を☐, 浸水にとどまった家屋を◻, 無被害の家屋を□で, それぞれ表している. 図中に表示した各点でそれぞれ壁面に残された痕跡の水位を標定して, 6点での津波浸水高さを求めた結果, $h_d = 750, 707, 778, 643, 693, 683, 722cm$ (14時), の値を得た. $t = +21cm$, であったので, 各々 $h = 7.71, 7.28, 7.99, 6.64, 7.14, 7.04m$, および7.43m となる (Photo 9).

集落の中央部にコミュニティー消防センターの鉄筋の建物があり, これはきわめてわずかの被害に留まっている. この建物周辺は比較的流失を免れた家が固まっていた, この北側では10軒余り, 南側では15軒ばかり全壊流失している. 北側の10軒の流失した部分は概ね漁港南側に突き出た堤防と海岸線とが直角の隅角部をなしており, その一番奥に当たっているため, ここに津波のエネルギーが集中したことが推定される.

Fig. 19. Detailed map of the residential area of Ohta in Taisei town. Black squares show swept away houses, squares with crosses are seriously damaged houses, squares with slash are slightly damaged houses, squares with point are submerged houses and white squares are houses without damage.

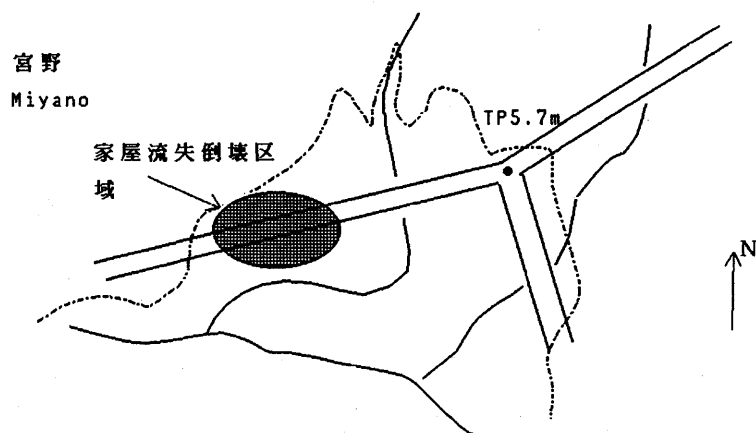
Fig. 20. Miyano in Taisei Town.

三叉路西側に浸水箇所あり。三叉路道路路面も塩水による浸水を被っているが、これより、15cm 程高い島状の花壇には浸水しておらず、この場所の地図上の標高を読み取って $h = TP 5.7m$ とした (図20)。

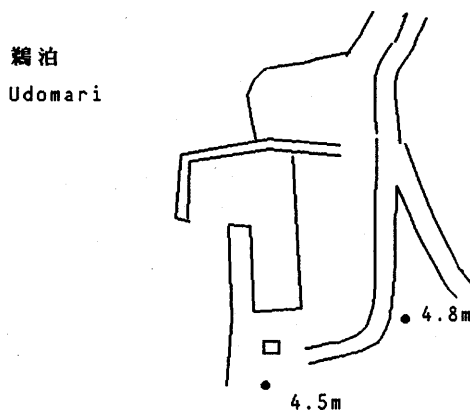
Fig. 21. Udomari Port in Kitahiyama Town.

津波は港に入る道路路面が浸水し、その背後の草地斜面に痕跡あり、 $h_a = 460cm$ (16時20分)、また港小屋背後浸水痕跡 $h_a = 430cm$ を得た。 $t = +20cm$ で、おのおの $h = 4.8m$, $4.5m$ となる (図21)。

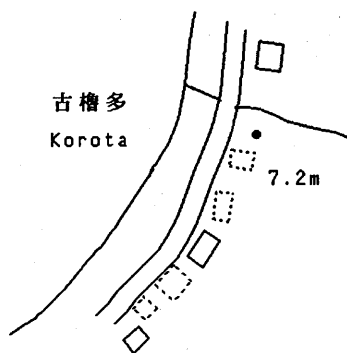
Fig. 22. Korota in Kitahiyama Town.

海岸道路沿いにある住家4軒のうち2軒が流失した. ほかに小屋数軒流出地上痕跡から, $h_d = 705\text{cm}$ (16時46分), $t = +19\text{m}$, $h = 7.2\text{m}$, を得た (図22).

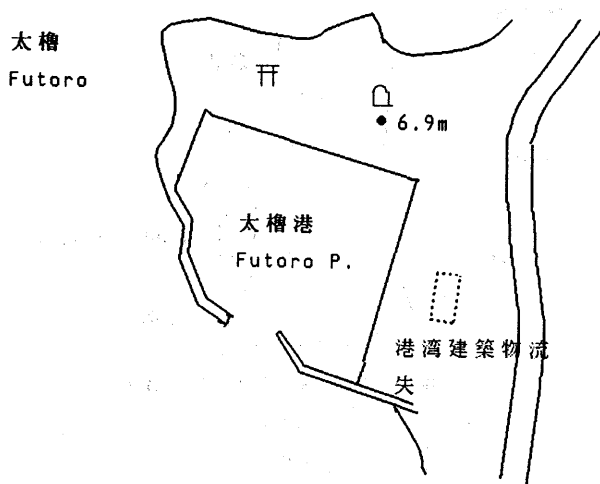
Fig. 23. Futoro in Kitahiyama Town.

港湾施設は基礎だけ残して上部は完全に流失しており, 廃墟のような様子. 港後方の殉難碑の足元まで海水が登っている痕跡があり, これを測定して, $h_d = 672\text{cm}$ (17時00分), $t = +19\text{cm}$, $h = 6.9\text{m}$ を得た (図23).

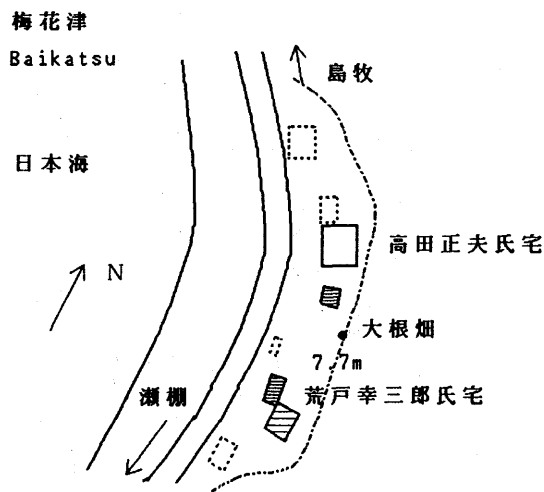
Fig. 25. Baikatsu in Setama Town.

地震の揺れが止まって、外へ出た。3分ぐらいで津波が来た。高田正夫氏宅の大根畑に浸水。この付近で住家、非住家合わせて5棟流失している。畑地の痕跡から、 $h_a = 7.6m$ (18時10分), $t = 13cm$, $h = 7.7m$ (図25)。

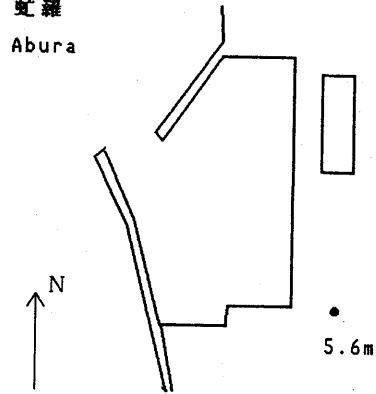
Fig. 27. Abura Port in Setana Town.

漁港施設建物壁面の痕跡から、 $h_d = 548\text{cm}$ (18時35分)、 $t = 11\text{cm}$ 、 $h = 5.6\text{m}$ を得た (図27)。

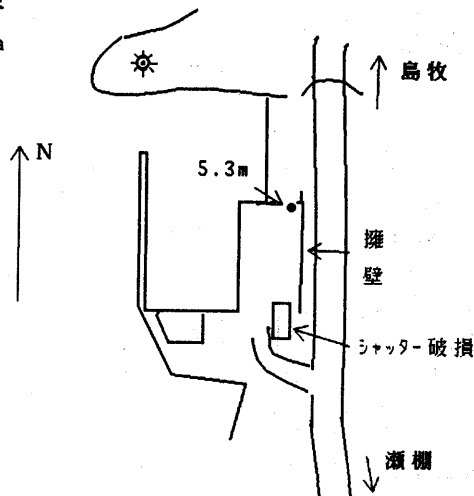
Fig. 28. Biya Port in Setana Town.

港背後のコンクリート擁壁面に痕跡あり、 $h_d = 520\text{cm}$ (18時47分)、 $t = +10\text{cm}$ 、 $h = 5.3\text{m}$ を得た (図28)。

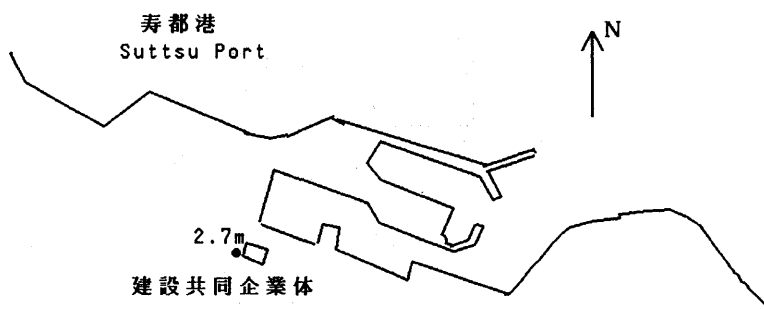
Fig. 30. Suttsu Port.

寿都港内, 「吉本吉田剣石経常建設共同企業体作業所」の仮設建造物の床上30cmまで浸水した痕跡あり, これを測定して $h_d = 2.6m$ (9時10分), $t = +9cm$, $h = 2.7m$ を得た (図30).

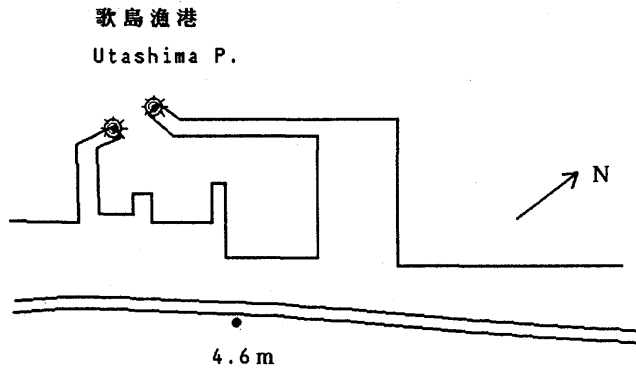
Fig. 31. Utashima Port in Shimamaki village.

港内施設背後の草斜面痕跡を測定して, $h_d = 4.54cm$, (9時45分), $t = 8cm$, $h = 4.6m$ を得た (図31).

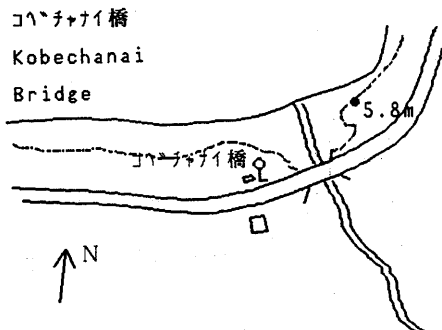
Fig. 33. Kobechanai Bridge in Shimamaki Village.

ここは黒松内行き県道の分岐点にあたる. 川口の東側自然堤防面上の雑草の痕跡から $h_d = 570 \text{ cm}$ (10時18分), $t = +9 \text{ cm}$, $h = 5.8 \text{ m}$ となった (図33).

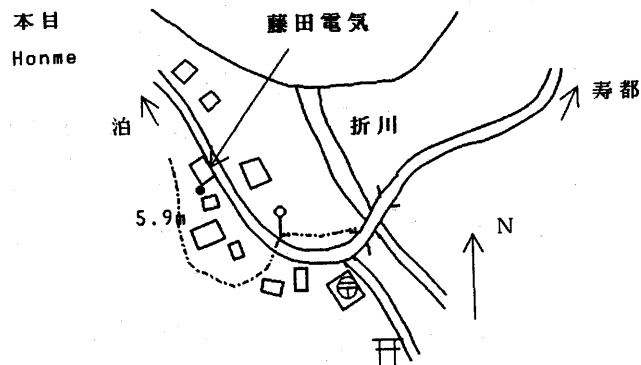
Fig. 34. Atsuse Port in Shimamaki Village.

折川橋東側で, 国道沿いにならんでいるフジタ電気, 消防署, 郵便局本目局敷地が浸水. フジタ電気の裏庭の壁面に痕跡あり, これから $h_d = 5.81 \text{ m}$ (10時44分), $t = +9 \text{ cm}$, $h = 5.90 \text{ m}$ を得た (図34, Photo 11).

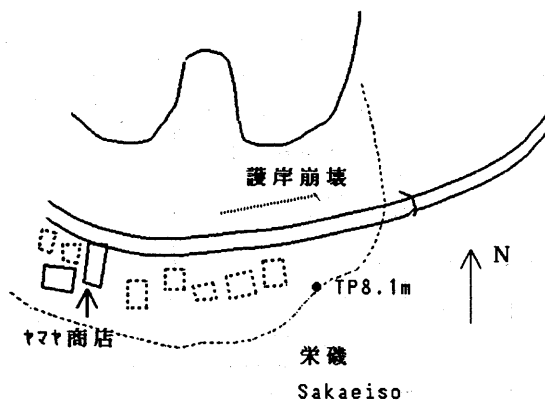
Fig. 36. Sakaeiso in Shimamaki Village.

気象庁 (1993) は、栄磯地区での津波到達高を7.5mとしている (図36)。

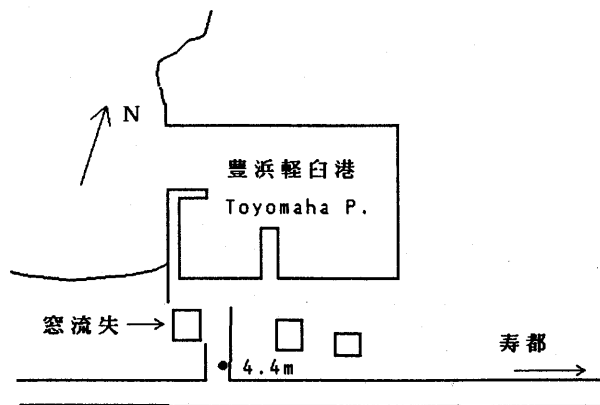
Fig. 38. Toyohama-Karusu Port in Shimamaki Village.

漁港内漁業倉庫にガラス窓1個流失あり。港に入る道路際の草の痕跡から $h_d = 435\text{cm}$ (11時40分), $t = 10\text{cm}$, $h = 4.4\text{m}$, を得た (図38)。

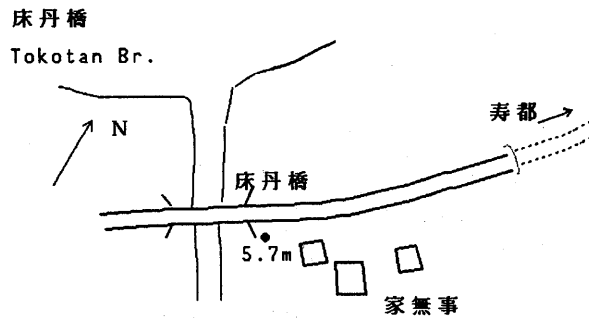
Fig. 40. Tokotan Bridge in Shimamaki Town.

橋の東側端, 道路山側まで浸水, これから $h_d = 545\text{m}$ (12時05分), $t = +11\text{cm}$, $h = 5.7\text{m}$, となった (図40).

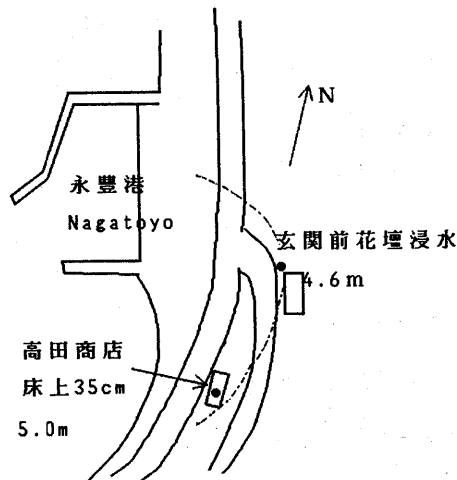
Fig. 41. Nagatoyo Port in Shimamaki Village.

地震動でタンスの上のもの少し落ちる程度. タンスは倒れなかった. 地震が止んでから津波まで5分ほど. 高田商店内床上35cm 浸水. $h_d = \text{床面}4.51\text{m}$, 浸水高4.86m (12時15分), $t = 12\text{cm}$, $h = 4.98\text{m}$. その背後の旧道ぞいの家の玄関前の花壇に浸水跡あり. $h_d = 4.5\text{m}$, $h = 4.6\text{m}$ (図41).

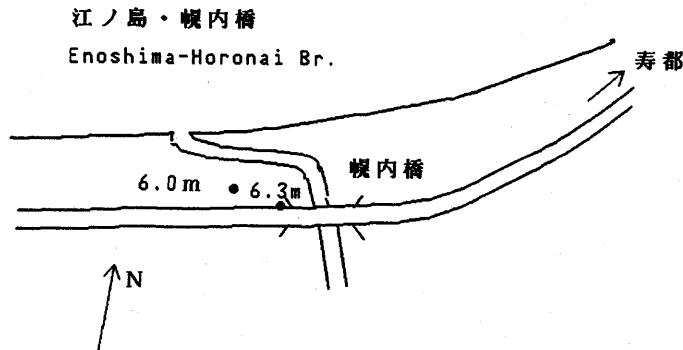
Fig. 44. Enoshima-Horonai bridge.

橋の西側のたもとに浸水, これから $h_d = 585\text{m}$ (13時30分), $t = +14\text{cm}$, $h = 6.0\text{m}$ を得た (図44).

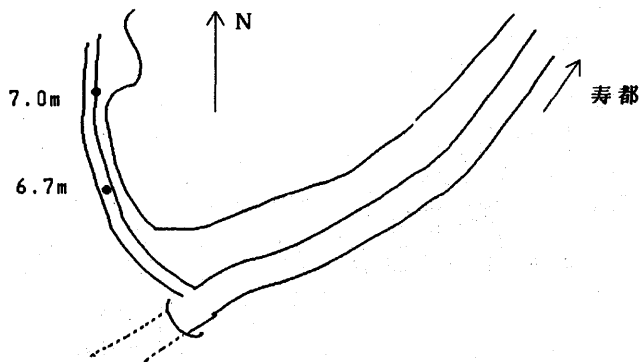
Fig. 45. East Exit of Enoshima Tunnel in Shimamaki Town.

沿岸旧道上の痕跡, $h_d = 690\text{cm}$ と 653cm (13時55分) の2点を測定した (図45), $t = +16\text{cm}$ であって, これらから $h = 7.0\text{m}$, および 6.7m を得た.

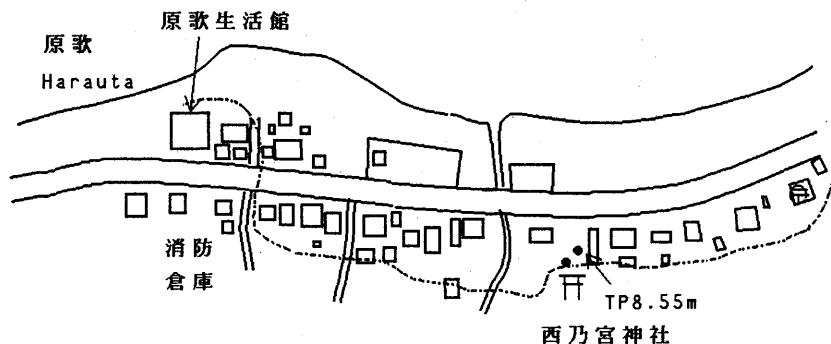
Fig. 47. Harauta in Shimamaki Village.

から $h = TP\ 8.51m$ となった (図47, Photo 13).
