1984年長野県西部地震による地変

地震研究所 { 山科健一郎
松田時彦
有山智雄*

要 旨

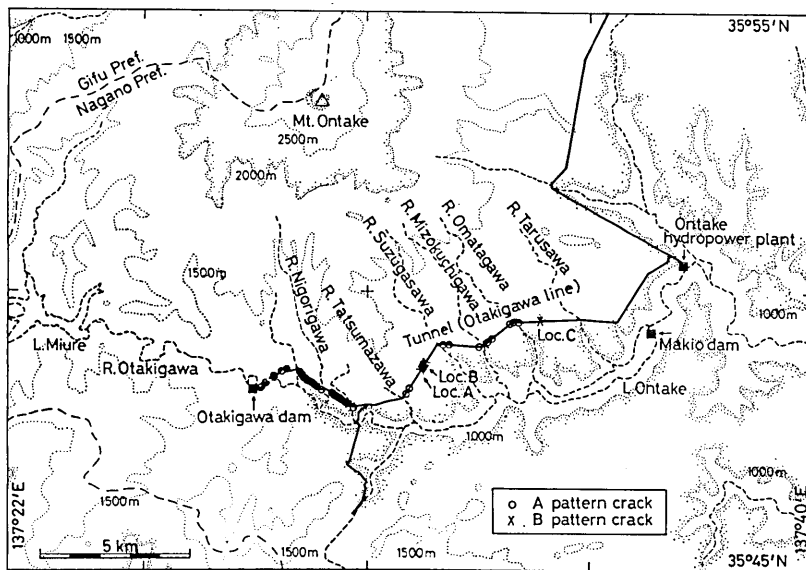
Fig. 3. Channels of the water tunnels (solid lines). Circles and crosses (A and B patterns, respectively) along the Otakigawa-line indicate the locations where the concrete lining of the tunnel was damaged (KANSAI ELECTRIC POWER CO., LTD.). The crack pattern A: rise and/or fall of the roof; B: breakage through the wall and roof, suggesting a possible crustal deformation.

導水トンネルは、地震のためかなりの被害を受け、大がかりな補修工事が必要となった。被害は、天井の崩落や持ち上がり、壁や天井を横断する象裂とに分けられる。関西電力の資料では、これをそれぞれ A パターン、B パターンと呼んでいる。

壁や天井を横断する亀裂 (B パターン) は、立間沢~鈴ヶ沢間など、トンネル経路のいくつかの限られた地点に集中していた。特に目立つ 3 カ所を、関西電力の資料では、上流側から A、B、C 地点と呼んでいる。その資料によれば、亀裂群が生じたのは、王滝川ダムからの距離で 6769~6778 m 付近 (A 地点)、6800~6821 m 付近、6890~6901 m 付近 (B 地点)、6943~6971 m 付近 (以上立間沢~鈴ヶ沢間)、それに 11615~11633 m 付近 (C 地点、大又川~樽沢間) などである (Figs. 26~28 参照)。

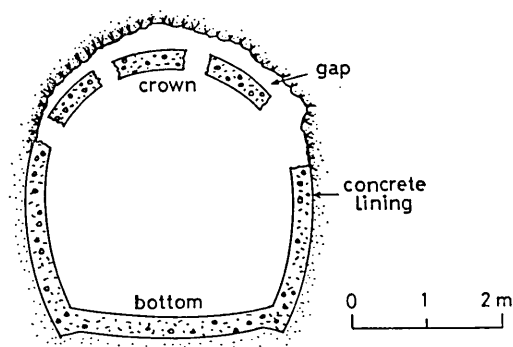
Fig. 4. A typical cross section of the water tunnel (KANSAI ELECTRIC POWER CO., LTD.). As shown in this figure, the roof of the tunnel was frequently broken down because of a gap above the concrete lining at the crown.

落部分の観察から判断して、天井のコンクリートと岩盤の間には、空洞が生じている所が少なくない。なお床面の標高は、王滝川ダム付近で 1038 m、御岳発電所上の水槽入口で 1012 m である。支流の谷の下をくぐる部分ではごく浅くなっている所もあるが、尾根の下では 200~300 m の深さに位置している。

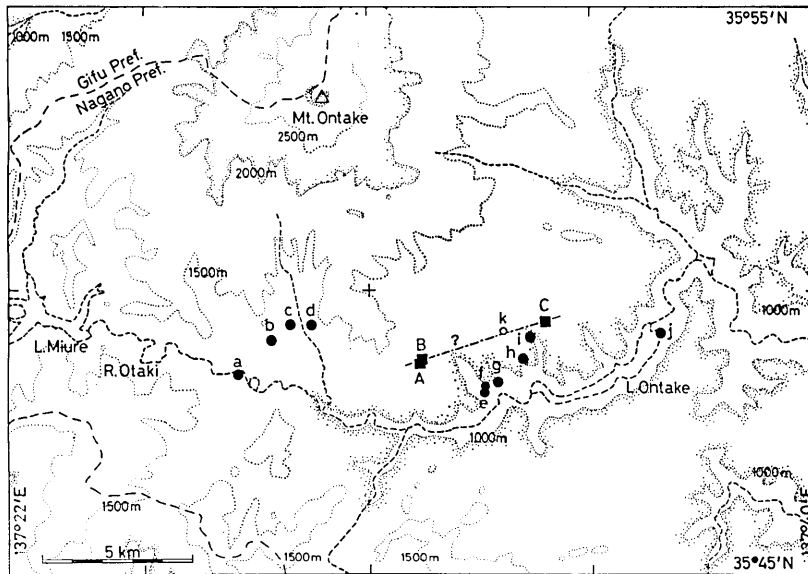
これらの調査を通じて、今回の長野県西部地震の本震 ($M 6.8$) や最大余震 ($M 6.2$) などに直接対応するような地震断層は発見されなかった。ただ、導水トンネル壁の破損の状況は、 $N70^{\circ}E$ 方向に、数 km にわたり右ずれのせん断変形帯が生じたことを示唆していた。これらは、明瞭な断層変位を示しているわけではないし、また、推定されるくい違い量もせいぜい数 cm～十数 cm 程度にすぎない。しかし、その位置や空間的な広がりを考えると、本震の主断層に密接に関係している可能性は大きい。

Fig. 6. Inferred right-lateral shear zone (chain line) based on cracks at Locs. A-C (squares) in the water tunnel. Ground breaks were observed at Locs. a-j (circles) as explained in Section 4. Loc. k shows a small outcrop of a geological fault reported by S. MIZUTANI (personal comm.).

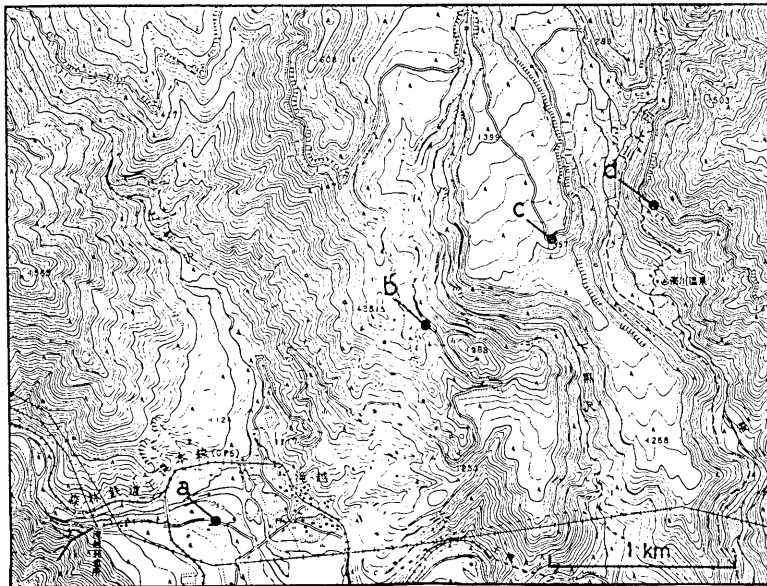
滝越発電所の東方約 0.6 km の所 (Figs. 6-7 の a 地点) で、プレッシャーリッジ的な路面の破損が見られた。道路の幅は 3.5 m、路面は、砂利を敷いた上にコンクリートの簡易舗装がなされている。道は東から西へ緩い登り坂（傾斜 2~3°）となっているが、坂をほとんど登りきった所（民宿湯川への分岐点付近）で、コンクリート舗装面の継ぎ目が、例えば Figs. 8, 29 (left) のようにいたんでいた。継ぎ目の両側のコンクリートスラブは一部碎けて重なりあい、継ぎ目の東側が、最大 3~4 cm ほど持ち上がっている。継ぎ目を埋めた厚さ数 mm~1 cm のアスファルトのパッキングも、一部絞り出されていた。同様の変形は 20 m ほど西の継ぎ目にも現われ (Fig. 29, right)、スラブどうしの最大 1~2 cm の重なりや、アスファルトのパッキングのわずかな絞り出しが見られた。このあたりの道路の方向は N70~75°W である。他の継ぎ目の部分でも、わずかなコンクリートの欠けやパッキングの圧縮が認められた。これらはいずれも圧縮性の変形である。道路は傾斜も緩いし、平坦な河成段丘の上にある。地震動に伴う地すべりや、コンクリート舗装面だけのずり落ちということは、あまり考えられない。土地そのものの、東西短縮を示しているものと思われる。なお、道路両側の平地に変形がたどれないか捜したが、確認はできなかった。

Fig. 7. Locations of ground breaks a-d. For discription, refer to Section 4a-d.

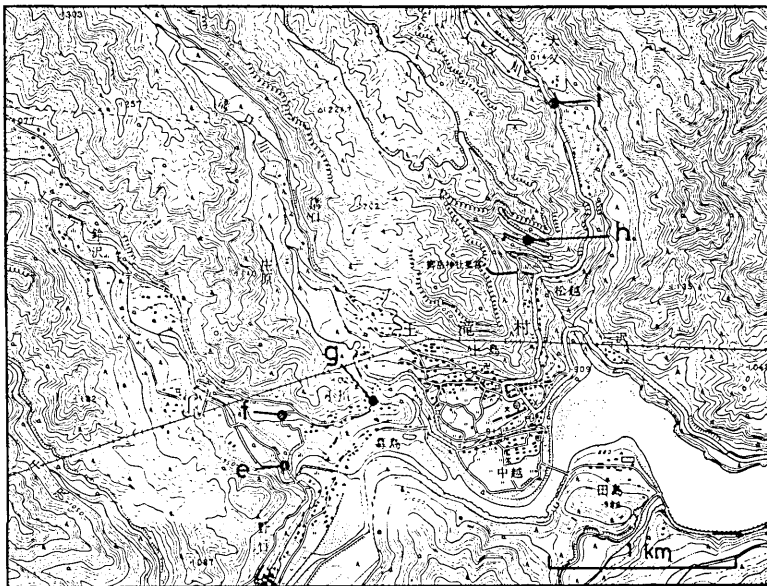
Fig. 11. Locations of ground breaks e-i.

道路脇の擁壁に亀裂がはいり、側溝のいたみやアスファルト路面のずれが見られた (Fig. 11 の e 地点). 擁壁は、コンクリート・ブロックを積んだものであるが、2カ所ほど、数 cm の開口を伴う顕著な亀裂が生じていた。ただし、擁壁のつけねの変位はほとんどない。そのうちのひとつに対応するように、道路面にも一条の亀裂が $N60^{\circ}E$ 方向に走っている (Figs. 12, 31). 壁のつけねにあるコンクリート製 U 字溝は、亀裂の北側ではほとんど変形していないが、すぐ南側のは側壁が押し潰され、あたかも、道路表層部が崖に向かって押し出したように見える。アスファルト路面は 20 cm ほど左ずれし、亀裂の北側では、U 字溝との間に路床の砂利が露出していた。また、この路面の亀裂から分岐して、 $N30^{\circ}E$ 方向に軸を持つ、路面の顕著な陥没が見られた。なお、この崖のすぐ裏側 (東側) にも道路が回りこんでいるが、亀裂はそちらへは続いていない。

Fig. 11 の f 地点において、ゆるい傾斜の道路に、路面を横断する一条の亀裂と、右ずれを示す側溝のくいちがいが見られた (Figs. 13, 32). 側溝は、長さ 1 m のコンクリート製 U 字溝を $N12^{\circ}E$ 方向に並べたものであるが、その継ぎめの 1カ所が、右ずれに 2.5 cm くいちがっていた。ただし、同じ U 字溝の他端で、反対に 1 cm 左ずれを起こしているから、これをさしひいて、合計の右ずれ量は 1.5 cm かもしれない。この U 字溝に隣接したアスファルトの路面は、かなり塑性的に変形を解消したようで、明瞭な亀裂を

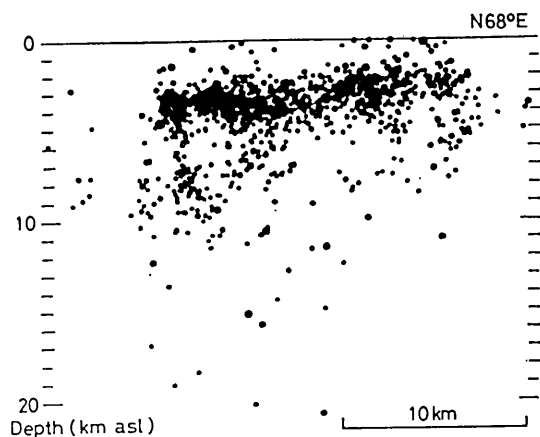
長野県西部地震の場合、震源断層のずれは、1 m ないしもう少し大きい程度とみつもられている。一方、本震震源の深さの推定値は気象庁 (1985) で 2 km、名古屋大学 (1985) で 3.8 km である。求め方によって少し差がでるとしても、いずれにしてもごく浅い地震である。余震域の深さの広がり、それぞれ 4~14 km、0~12 km 前後である。特に後者 (名古屋大学, 1985) では、2~5 km の深さに密集している (Fig. 17)。これらの観測結果は、1 m 規模のずれの断層運動が、地表近くで急速にずれの量を減らしたことを示唆している。

Fig. 17. Cross section of hypocentral distribution of aftershocks during the period of Sept. 14-Oct. 31, 1984 (after NAGOYA UNIVERSITY, 1985).

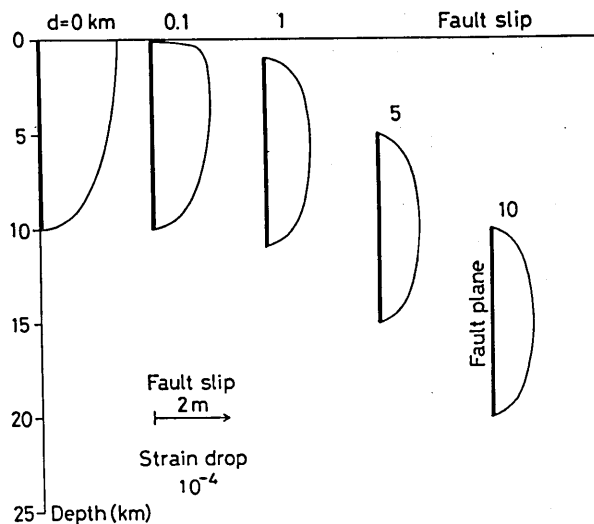
震源断層が地下に埋もれていることの力学的意味について、ここで少し考えておきたい。地下の深い所にある断層と浅い所にある断層を比べて考える。断層の大きさ (長さ) と幅は同じとし、同じ応力降下を与えた時の断層面上の変位量を求める。Fig. 18 は、無限に長い鉛直な横ずれ断層が、いろいろ異なる深さにある時の相違を示している。よく知られているように、断層の上端が地表へ達すると、それはあたかも幅が 2 倍の断層のようにふるまい、くい違いの大きさの最大値は、十分深い所にある断層のほぼ 2 倍となる。地表へ達していない断層の場合は、浅くなるほど上端近くの変位が大きくなる。また、平均的な変位も大きくなる。これは、断層上端付近の応力の集中の割合が増すことを意味していて、断層は、地表へ向かっていっそう延びやすくなる。断層が地表へ突き抜けないためには、上端付近の岩盤が、このような力学的環境をしっかりと支えるだけの強度を持っていないといけない。

Fig. 18. Theoretical fault slips on a vertical strike-slip fault plane at various depths. The depth d indicates the location of the upper margin of the fault plane. The fault is assumed to be 10 km in width with an infinite length. A uniform strain drop by 10^{-4} is also assumed on the fault plane.

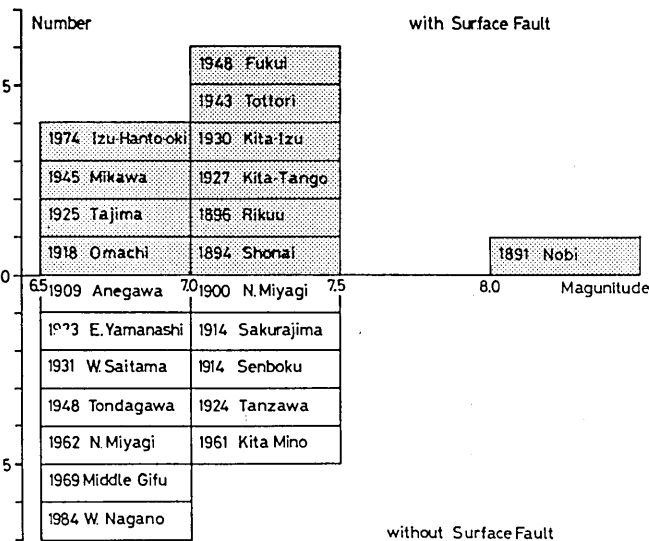
ところで、マグニチュード 6~7 クラスの内陸の地震で、断層が地表へ現われなかったことは、必ずしも異例なことではない(松田ほか, 1985)。明治以後(1885~1984)に内陸で起きた $M \geq 6.5$ 以上の浅い地震を選びだすと 23 回ある (Fig. 19)。ただしここでのマグニチュードは宇津(1982)の表による。そのうちの例えば $7.0 > M \geq 6.5$ の範囲を見ると、地震断層が出現した例は、11 回のうちの 4 回にすぎなかった (Fig. 19)。しかも、1918 年大町、1925 年但馬地震の場合は、必ずしも明瞭な地震断層が現われたわけではなく、地すべりなどに伴う、表層中の現象である可能性が残る。古い地震の場合には、小さな規模の断層なら見落した可能性があるかもしれないが、それにしても、 $M 6 \sim 7$ クラスの地震では、地震断層が発見されなかった例が少なくない。

Fig. 19. Numbers of inland shallow earthquakes with and without surface faults during the period of 1885-1984. Magnitudes are referred to the catalog compiled by UTSU (1982).
