39. 1983年日本海中部地震被害調査報告 — 土木関係を主として —

地震研究所

{	伯野元彦
	飯田昌弘
	鈴木崇伸
	岩下和義

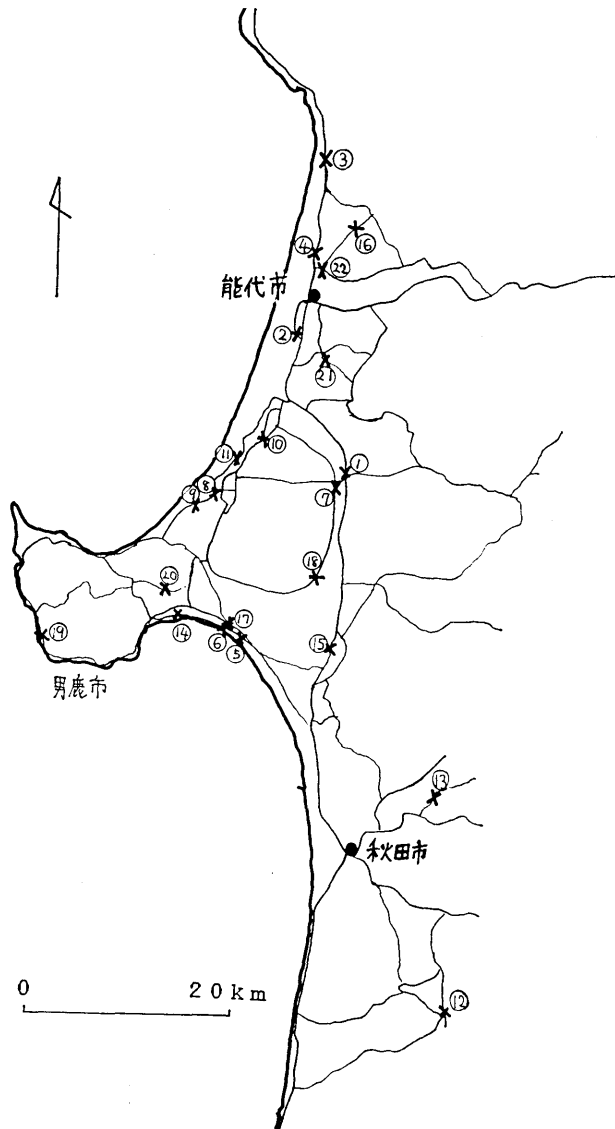
図4. 秋田県内の交通規制箇所（秋田県土木部道路課による。番号は表3と共通）

秋田県内の交通規制の状況を表3に示し、図4にその箇所を示す。液状化による亀裂・陥没・盛り等が、海岸近くで多数発生した。山間部でもがけくずれ等の被害がでた。被害は秋田一能代間の軟弱地盤地帯で多発している。不通箇所の大半は5月27日までに復旧し、6月3日までにすべて復旧している。

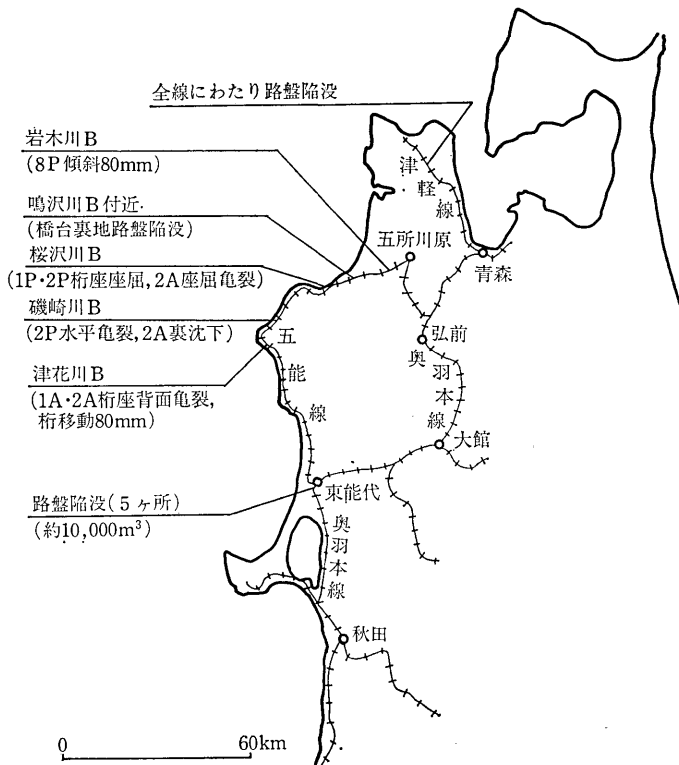
図 5. 国鉄の被害状況 (国鉄による)

当日のうちに、東北新幹線・東北本線・羽越線など大半の線区が開通した。しかし、震源域に近い津軽の蟹田～三厩間、奥羽本線の森岳～東能代間、五能線の陸奥岩崎～陸奥森田間では被害が大きく、6月下旬まで不通となった。被害状況を図5に示す。また各線区ごとの被害を表8に示す。

表8によると、路盤の陥没・亀裂、軌道狂い、橋梁の変化等、12線区で240箇所及び被害が出ている。

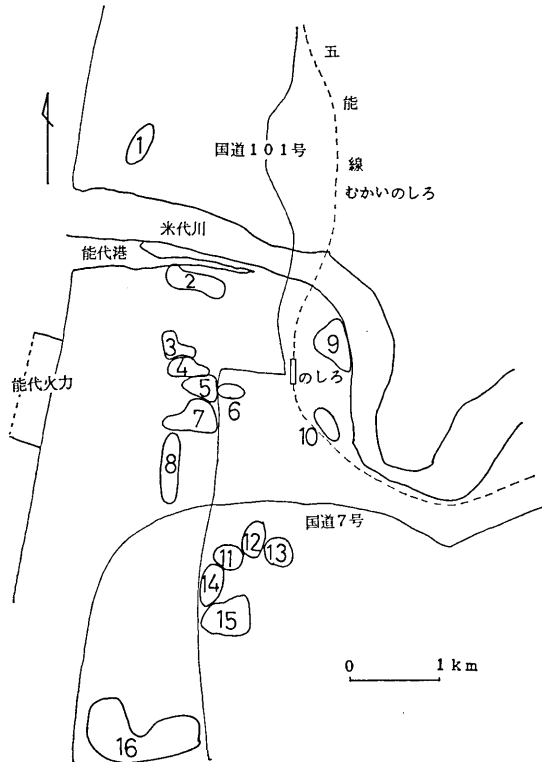
図 9. 能代市の水道の被害状況 (能代市ガス水道局による。番号は表13と共通)

図9に能代市の被害状況を示す。図中の地区番号ごとの被害箇所数を表13に示す。被害は、能代駅の西側と河戸川地区の近くに多い。

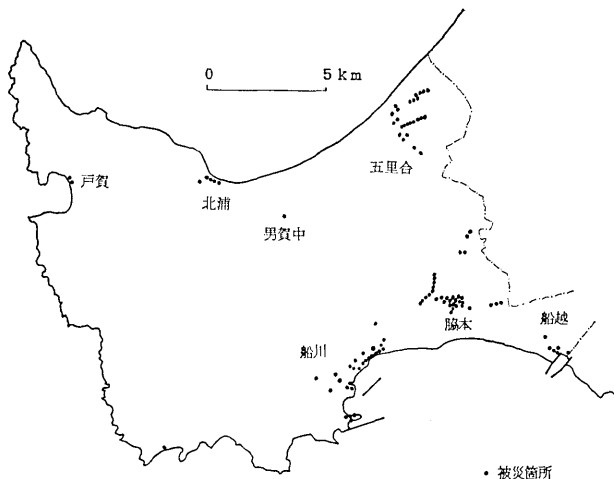
図11. 男鹿市の水道施設の被害状況 (男鹿市による)

男鹿市役所による男鹿市の被害状況を図11に

示す。被災箇所は、男鹿市の東側に集中している。

表14に管種別被害状況を示す。管のうちでは配水管の被害が多い。給水管の被害は脇本地区が最も多い。管径別被害では口径 150 mm の石綿セメント管の配水管の被害が最も多い。管種別被害については、

- ・ダクタイル鋳鉄管は、管端部や継手部に接触の跡があり離脱状態であった。
- ・石綿セメント管は、管端部の食い込みに伴い管端部の破損と直管部の折損が大部分であった。
- ・ビニール管には、継手部の離脱と食込み（45 cm）等がみられた。
- ・給水装置工事の破損状態は、ビニール継手箇所破損であった。

男鹿市において、全配管 222 km に対し石綿セメント管延長は58%にあたる 129 km である。今回の破損箇所 137 ヶ所のうち、石綿セメント管が70%にも達した。

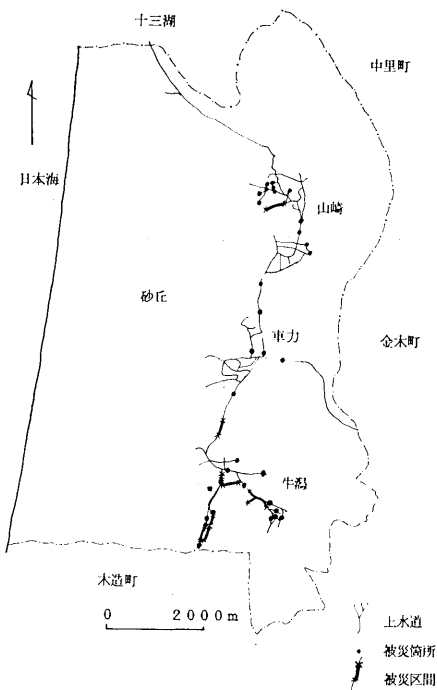
図13. 車力村の上水道施設の被害分布 (車力村上水道課による)

13に示す。被害は全村に及んでいる。表17に上水道管の被害状況を示す。被害は配水管の破損が大多数である。口径 75 mm と口径 100 mm の配水管の破損の被害が多い。

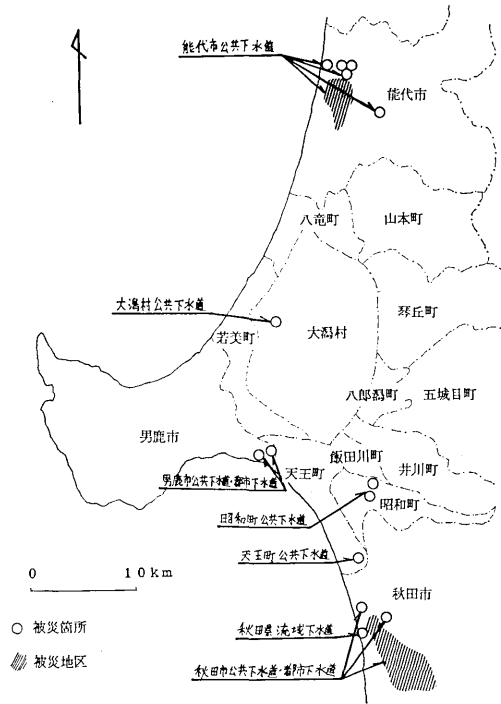
図14. 秋田県内の下水道施設の被害（秋田県土木部公園下水道課による。表18と関連）

秋田県土木部公園下水道課によると、秋田県下の下水道被害は、図14のように県西北部の震源域に近い海岸沿いの軟弱地盤地帯に集中している。液状化の被害のあった地域を示す図20（後掲）とよい一致をみせている。

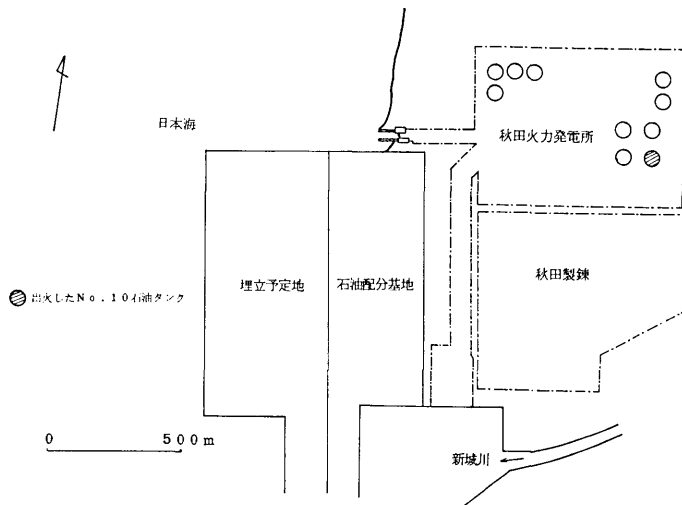
図18. 秋田火力発電所の構内図 (東北電力秋田火力発電所による)

秋田火力発電所の構内図と、出火をおこしたタンクの位置を図18に示す。写真11に火災をおこしたNo.10燃料タンクを示す。

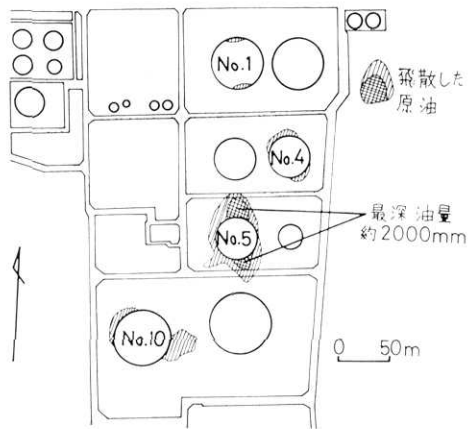
図19. 昭和石油(株)新潟製油所の平面図(昭和石油(株)による、飛散した原油のうち斜線で示した部分は浅く、メッシュの部分は深くたまったことを示す。表24と関連)

新潟の昭和石油・新潟製油所による石油タンクの被害状況を表24に示す。図19は、昭和石油・新潟製油所の平面図である。

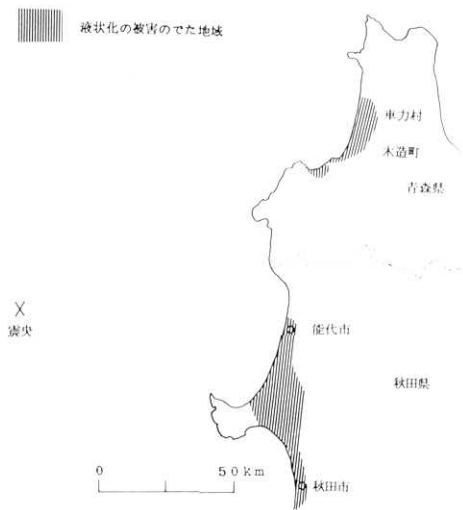
図20. 液状化の被害のた地域

図20に今回の地震で液状化による被害のでた地域を示し、図21に洪積層・沖積層の分布を示す。液状化は軟弱地盤、つまり沖積層の厚い地区で起こりやすい。今回の地震でも、図20と図21がよく一致している。海岸沿いの軟弱地盤の地域で被害が大きくであり、それは今回の地震で被害が最も多くでた地域である。液状化は、砂の有効応力が、外力の振動により著しく低下するためにおこる。噴砂・噴水を伴うことが多く、被害地には、多くの噴き出た砂のクレーターが残される。

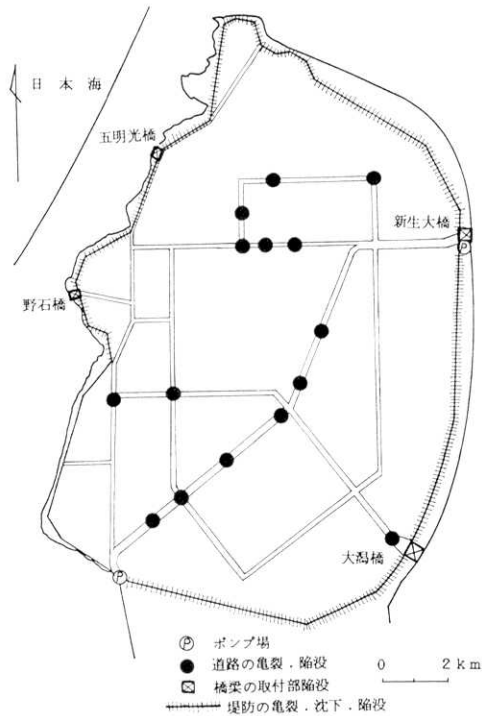
図22. 大島村の堤防・道路・橋梁の被害状況（大島村による）

図22に堤防・道路・橋梁の被害の状況を示す。

堤防の被害は甚大で、堤防総延長52kmのうちの80%が被害にあい、亀裂・沈下・陥没をおこした。無事だったのは、西側の堤防の一部だけである。浜口機場付近では2mも陥没をおこしている。堤防だけで、被害総額の60%以上にあたる200億円の被害が出た。写真18は、八郎潟の堤防の沈下を示す。写真19では、堤防はほとんど平らになってしまっている。

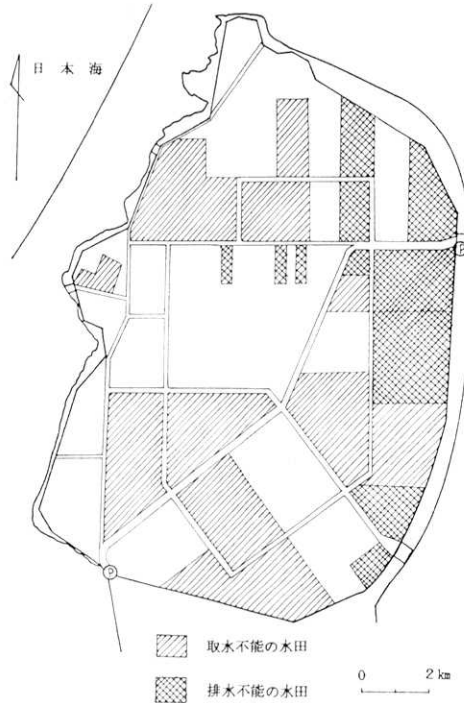
図23. 大潟村の農地（水田）の被害状況（大潟村による）

図23に、農地（水田）の被害の状況を示す。液状化による噴砂・陥没により、水田として使いものにならなくなる被害がでた。また、用水・排水施設、用水路・排水路、排水

機，防潮水門も被害を受け，施設の被害は，約84億円にものぼっている．用水路は，変形して水が流れなくなる所もあり，取水管の折れた所もでた．北部排水機場では，変電所設置箇所が陥没して使用不能となった．排水管が浮き上がり排水不能になった所もある．これらの被害により，全村の半分以上の水田で取水不能もしくは排水不能となり，被害箇所は125箇所 169 haにも及んだ．

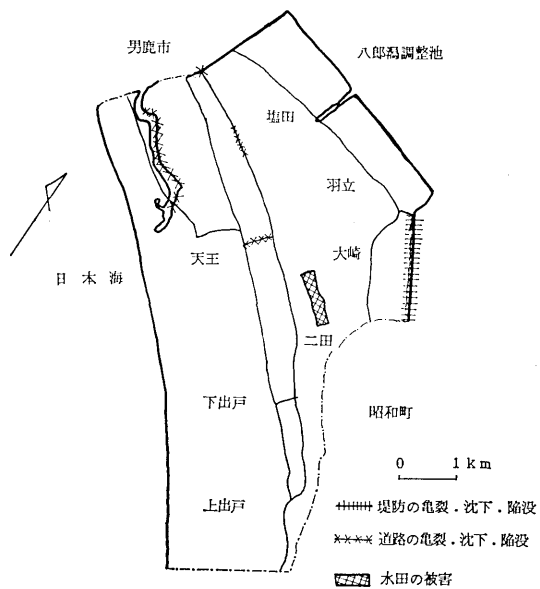
図25. 天王町の液状化による被害状況 (天王町による)

次に、天王町の被害について図25に示す。天王町は、男鹿半島の付け根にあり、近隣の大潟村・若美町とともに被害が大きかった。天王町でも、大潟村同様、堤防の亀裂・沈下・陥沈を起し、道路も一部で亀裂・沈下・陥没を起した。水田も砂による被害が起こった。

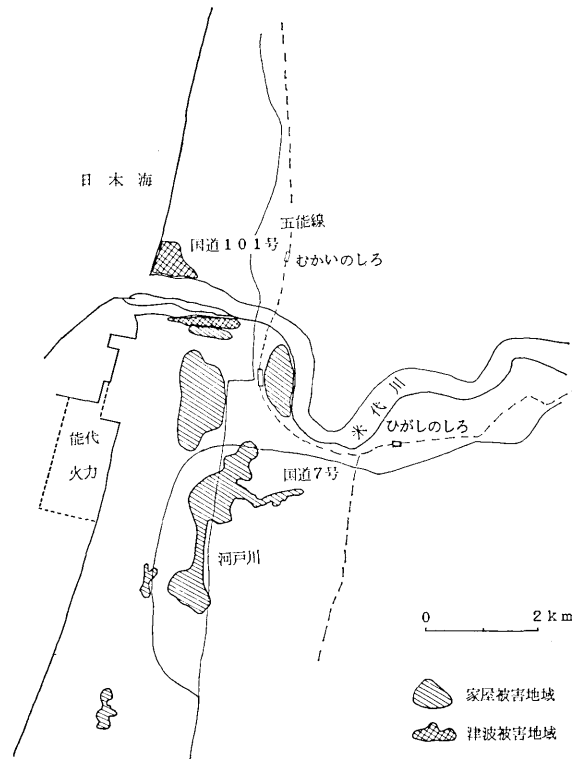
図26. 能代市の家屋被害地域及び津波浸水のあった地域（能代市による）

能代市では、液状化により多くの家屋が被害を受けた。図26に、能代市において家屋被害のあった地域並びに津波浸水のあった地域を示す。能代市南部の河戸川地区が最も被害を受けた。

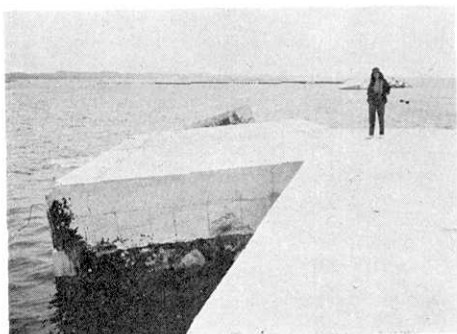
写真22. 能代火力発電所用地のケーソン現場

写真22は、能代市の能代火力発電所用地のケーソン現場である。津波によりケーソンが流され傾いている。手前のケーソンは無事だったのだが、その向こうのケーソンはずれて傾いてしまった。次のケーソンは上端だけが見えている。海をはさんで向う側のケーソンも同様である。この間に直線的に並んでいたいくつかのケーソンは、海面下に没してしまった。
