27. 1982 年浦河沖地震による被害

地震研究所 伯野元彦
国立防災科学技術センター 大谷圭一

1. 地震概要

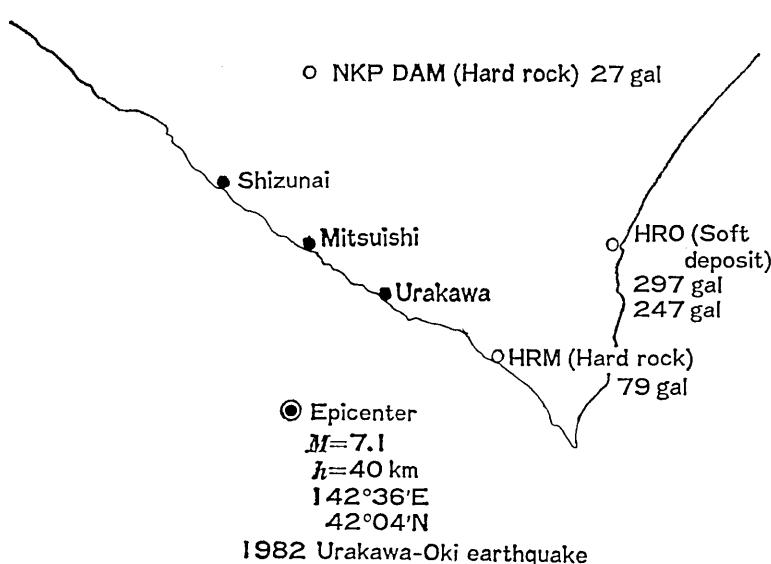
Fig. 1. Observed maximum acceleration in earthquake affected area.

震央に近い幌満 (HRM) (北海道開発局による), 新冠ダム (NKP DAM) (北海道開発局による) での強震計設置場所は自由表面ではあるが風化部分を取り除いた硬岩上であり, 測定された加速度値は, 震央からより遠い広尾 (HRO) (建設省建築研究所による), 札幌 (SPR) (北海道大学による) に比べて小さい。

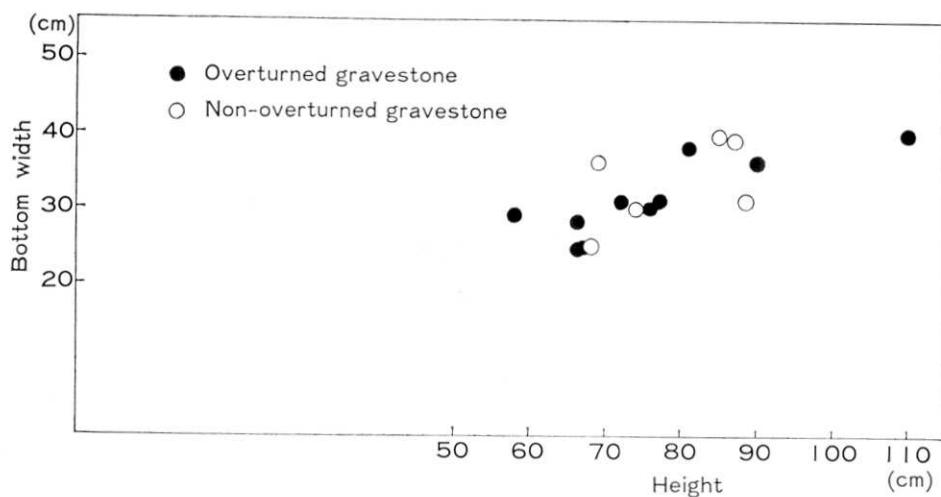
Table 3 からは, 倒れたものと, 倒れなかつた墓石の (底辺長)/(高さ) の値の間に, 大した差が認められない。倒れたものの (底辺長)/(高さ) の最大値は 0.5 である。他のものの値もそれ程小さい値ではない。このことから, 瞬間的にはかなりの加速度が出てい

Fig. 4. Ratio of bottom width to height of overturned gravestones at Urakawa graveyard, in Fig. 2.

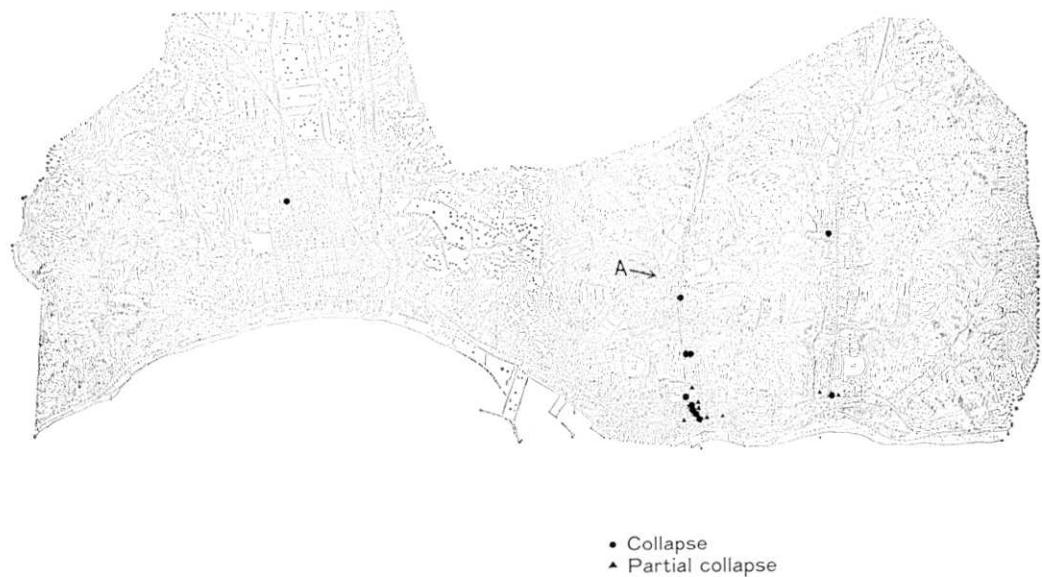
Fig. 6 は、浦河町の全壊、半壊家屋の位置を示したものである。海岸線に直交する狭い帯状の地域に被害が集中していることが認められる。この帯状地域は、両側を丘陵にはさまれた泥炭層から成っており（浦河町役場資料）、しかも沢地である。そして、家屋被害は丘陵にはさまれた狭い泥炭層部に発生しており、西北部の幅の広い泥炭層地域には殆んど発生していないという特徴がある。

Fig. 6. Damage distribution of houses and buildings in Urakawa town.

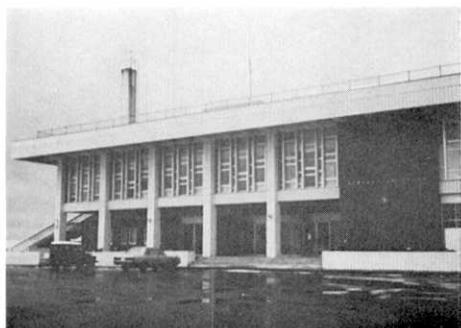
Fig. 18. Urakawa family sports center.

ツセンターである。ここは、先に述べた浦河小学校の裏の丘陵上にあり、ビル本体には殆んど異状は認められなかった。ただ、敷地は丘陵頂上にあり、平坦地を作るため切り盛りしてあり、盛土部分が沈下したり亀裂を生じたりした。玄関付近の地盤沈下により床面が傾斜したり (Fig. 19)，建物周囲の舗装面に亀裂が生じたり (Fig. 20)，盛土地盤が全体として沈下したため脇の入口の小段も建物からはずれて沈下した (Fig. 21)。鉄筋コンクリート造の建物の場合、主体構造に被害が生じている例はほとんど無かったが、天井の落下が数例見られた (Fig. 22)。

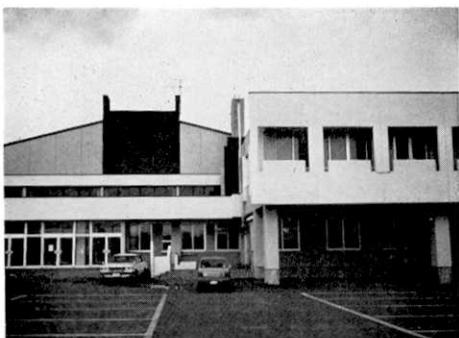
外見では被害は大したことは無いが (Fig. 35)，入口の地盤は Fig. 36 のようにかなり変形しているし、内部の体育館の床は、手抜き工事のため下にあるべき杭がほとんど無

かたったため、数 10 cm 沈下していた。また、浦河町でも見られたように、天井の一部が落し、冷暖房用の配管が継手部において破損引抜けているのが認められた。

Fig. 35. Mitsuishi town sports center.

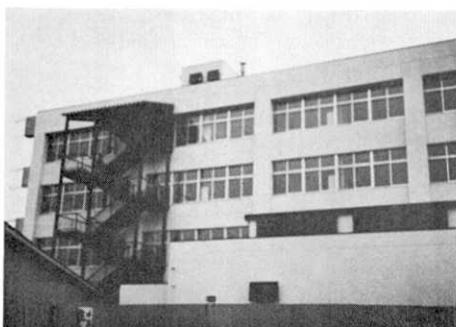
Fig. 39 は、竣工目前の静内高校であるが、ここは、基礎のつなぎばかりに一部被害があったようであるが、全体としては、何

Fig. 39. Shizunai high school undamaged.

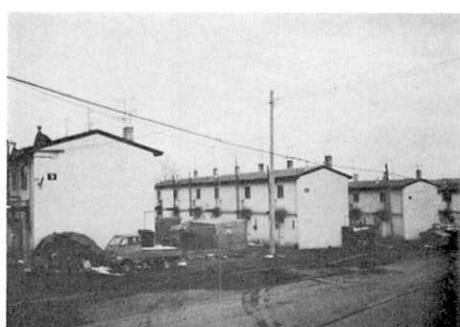
Fig. 40 は、静内高校より山手に入った、山の斜面に建築された RC の町営住宅であるが、ここも構造には亀裂一つ入ってはない。基礎は杭を基盤層まで下ろしている。

Fig. 40. Shizunai town apartment house undamaged.

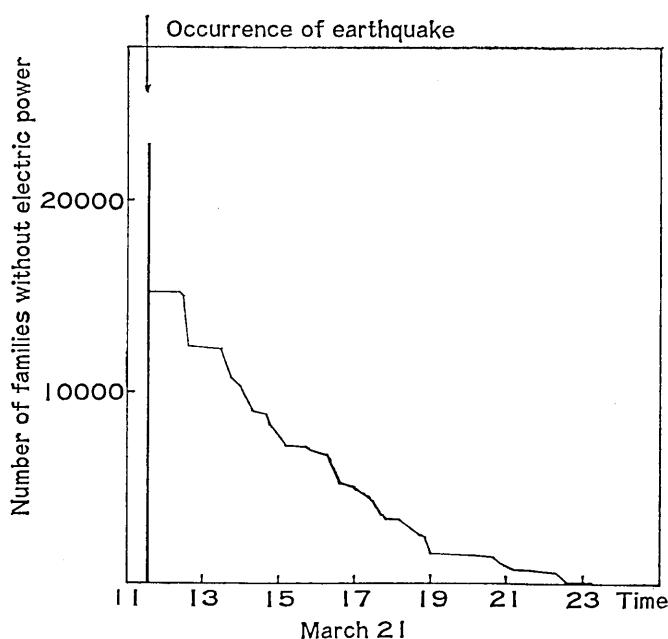
Fig. 48 は、地震時停電がどのように回復して行ったかを示すグラフである。ほぼ半日後には、全戸の停電が回復している。

Fig. 48. Rehabilitation curve of electric power failure in Urakawa area.

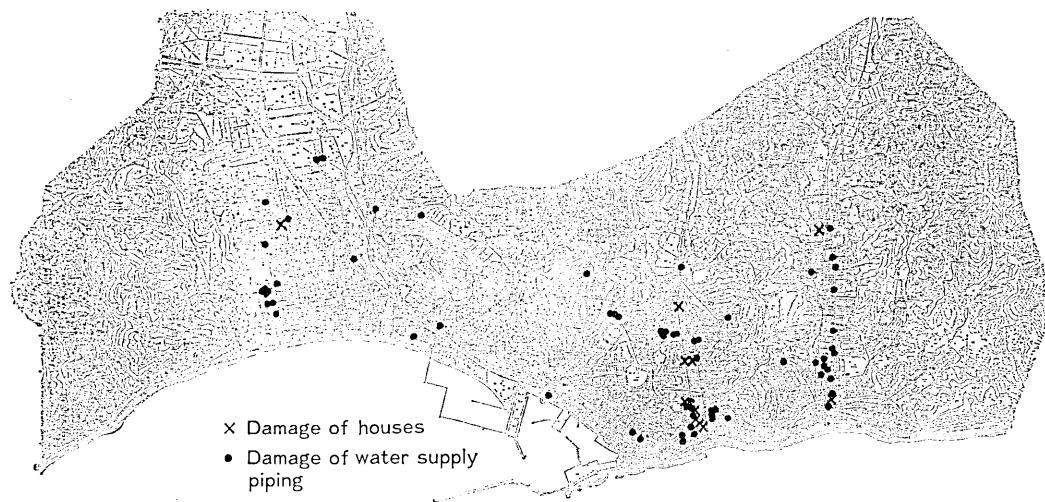
Fig. 49. Damage distribution of underground water piping and house in Shizunai.

Fig. 49 は、浦河町における水道管破損個所と家屋被害個所を示しているが、一目で水道管の破損数が多いことに気が付く。それだけ地震に対して弱いと言える。被害部位は継手部がほとんどで管材料としては塩ビパイプが多い。また、水道管の被害は地形、土質の不連続点に多いと言われるが、今回も軟らかい泥炭層と丘陵地との境界で発生していることが認められる。すなわち、Fig. 49 からわかるように、浦河町は、北西部の静内寄りから、丘陵の間に開けた泥炭層軟弱地盤が沢沿いに、三条あり、そこにかなりの住家が集まっている。最も三石寄りの泥炭層平坦部は、比較的広いので、埋設水道管の被害は、その泥炭層周辺部に集中していることがはっきり認められる。また、他の二つの様似寄りの泥炭層地帯は全く沢沿いの狭い地域なので、埋設水道管被害も帶状になっているが、これは、幅が狭いため、その帶状地域全体が、丘陵と泥炭層の境界といえるからであろう。また町役場の話では、1952 年の十勝沖地震でも、今回と同じく、沢沿いの泥炭層地域では、水道管が滅茶苦茶になったという。
