49. 1980年伊豆半島東方沖地震による 建築構造物の被害について

地震研究所 { 園 田 吉 隆
大 沢 胖

49. *On the Damage of Buildings Caused by the Izu-Hanto-Toho-Oki Earthquake of 1980.*

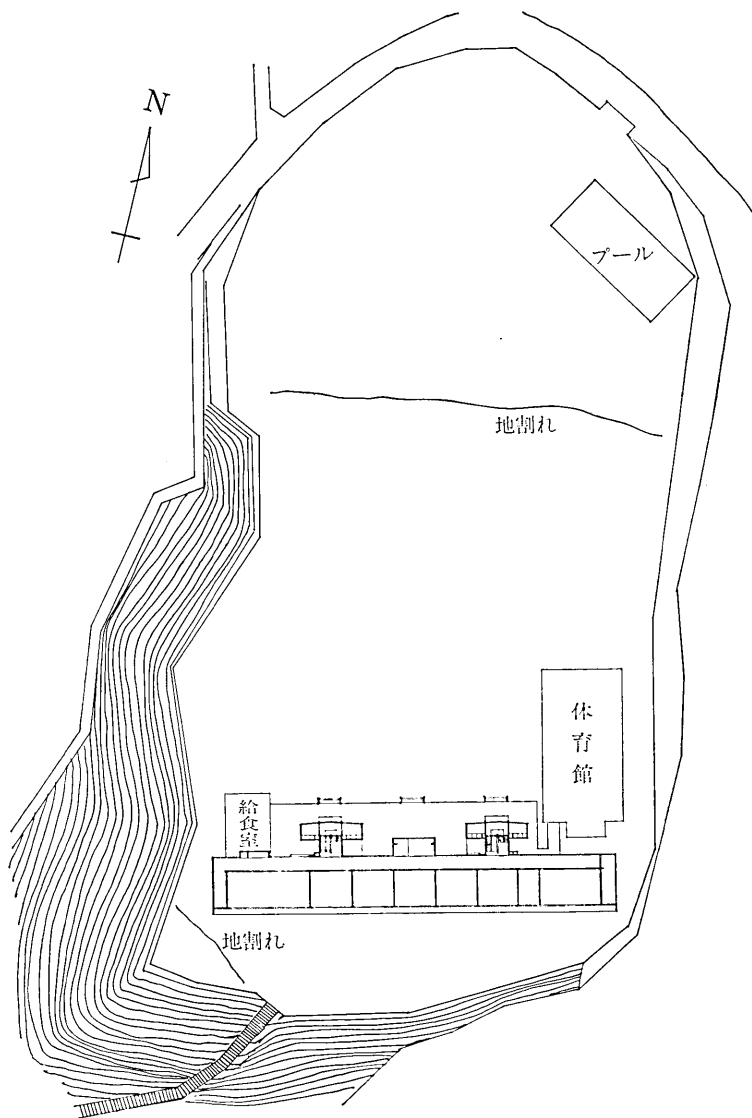
Fig. 1. Plan of Futo Elementary School.

教室棟は平面図 (Fig. 1) に示すように東西方向に連なる教室の四隅に柱があり、南側には廊下、北側にはベランダがはね出したような形で配置されている。廊下の北側は部分的に連窓および階段室を持つ非耐力壁であるが、この非耐力壁が最も大きな被害を受けている。主な被害としては以下のものが挙げられる。

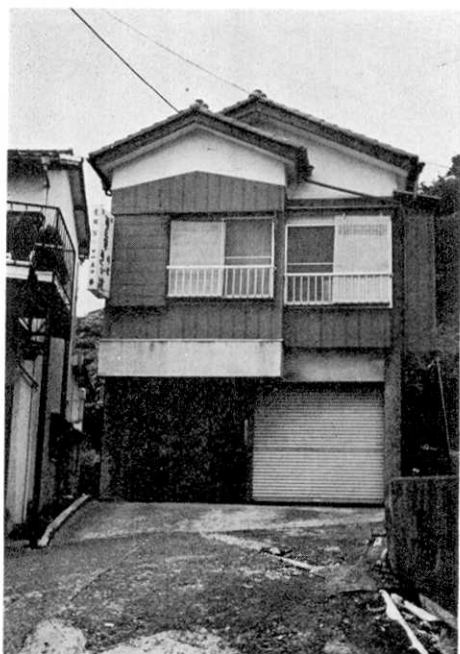
Fig. 14. Wooden house which survived the earthquake (Futo, Ito city)

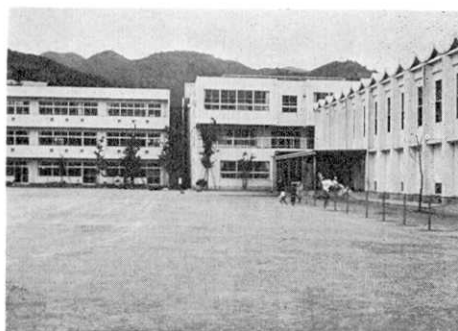
Fig. 16. East elevation of Nishi Elementary School (Saiwai-cho, Ito city)

伊東市街、伊東大川による沖積地に位置する1974年竣工の鉄筋コンクリート3階建の本館および体育館よりなる (Fig. 16)。本館は東西に長い管理棟部分とそれにエキスパンションジョイントを介して接合されている南北に長い2棟の教室棟からなっている。被害のあったのは前述のエキスパンションジョイント部で衝突により仕上げモルタルが一部はく落している (Fig. 17) ほか付近の耐力壁 (南北方向) にせん断ひび割れが発生している。また、管理棟の耐力壁 (東西方向) にもせん断ひびわれが見られるが被害程度は軽微である。
