59. 岩盤強度の低下による道路災害

— 1978年伊豆大島近海地震の被害 —

59. *Slope Collapses along the Main Roads of the Izu Peninsula Caused by the 1978 Izu-Oshima-kinkai Earthquake.*

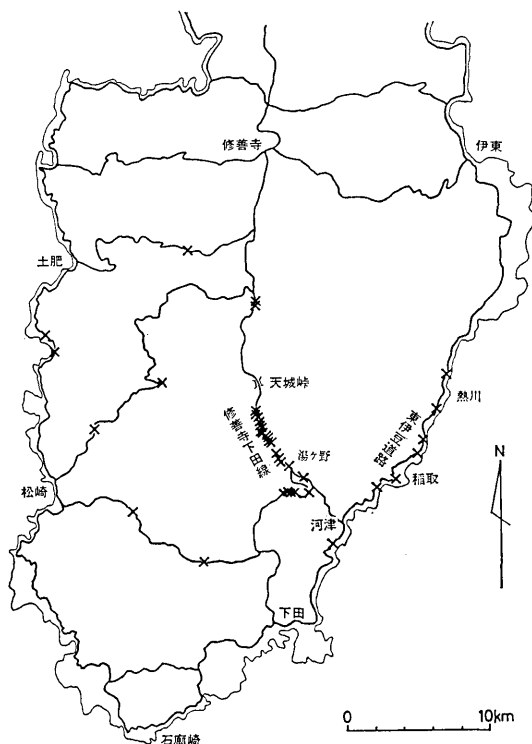
第2図 主要道路の被害箇所。

第2図は伊豆半島での動脈的道路ともいえる国道・主要地方道・公団道路および県営天城有料道路について, 一定期間全面通行止となった被害箇所を示している (静岡県下田・沼津・熱海の土木事務所の資料による). したがって, この図には小規模な崩壊や路肩のゆるみ等で片側通行をせざるを得なくなった被害箇所や, 一般県道や市町村道の数えきれない数にのぼった被害箇所は除かれている. 第2図をみると, 被害は主要地方道修善寺下田線の天城峠一湯ヶ野間に特に集中し, また, 道路公団の有料道路である東伊豆道路の熱川一河津間も被害をうけていることがわかる. なお, 東伊豆道路と平行して海側を走る国道135号線の被害も大きい, 同道路は有料道路の開通によって動脈路としての重要性を失っているので図では省略してある. 東伊豆道路の被害は修善寺下田線に比べれば軽く, 地震発生翌日には緊急自動車の通行が可能となった. 他方, 修善寺下田線にそっては, 斜面崩壊の規模が大きく, かつ箇所も多いので復旧作業は大幅におくれた.

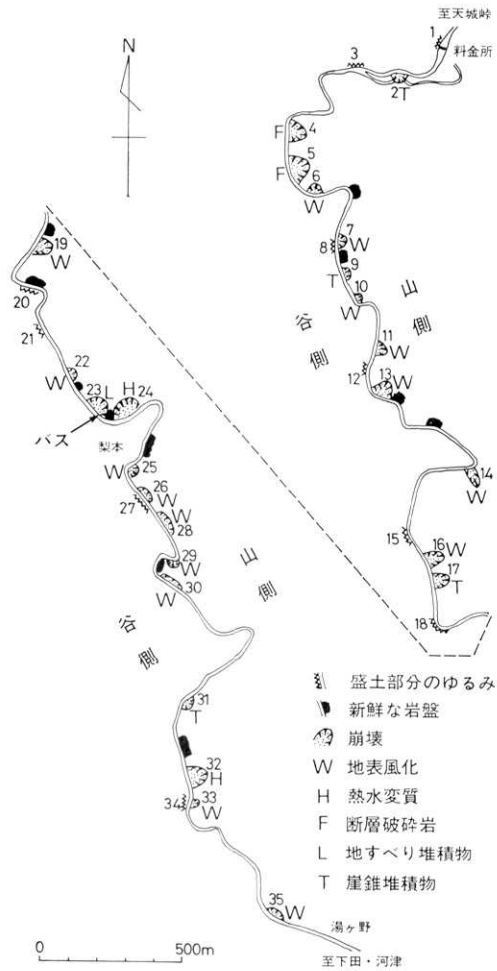
第3図 修善寺下田線の被害箇所とその分類.

第3図は修善寺下田線の被害箇所を示している。道路の被害は山側斜面の崩壊と谷側盛土部分の破壊とに分けられる。盛土部分の破壊は10ヶ所ほどで認められるが、完全に抜け落ちたのは Loc. 34 だけで、他は路面にクラックがはいり、多少沈下した程度にとどまった。第4図は盛土部分のゆるみの比較的特徴的な Loc. 20 の状況を示している。

過去の地すべり堆積物 (L) や崖錐堆積物 (T) などの二次的堆積物によって地山が構成されていたために、もともとの強度が低く、崩壊を導いた箇所もある。第3図では、上記の岩盤強度を低下させた要因によって崩壊地点が分類されている。道路にそって比較的新鮮で堅硬な岩盤が露出している箇所があり、その分布もあわせて第3図に示されている。こ

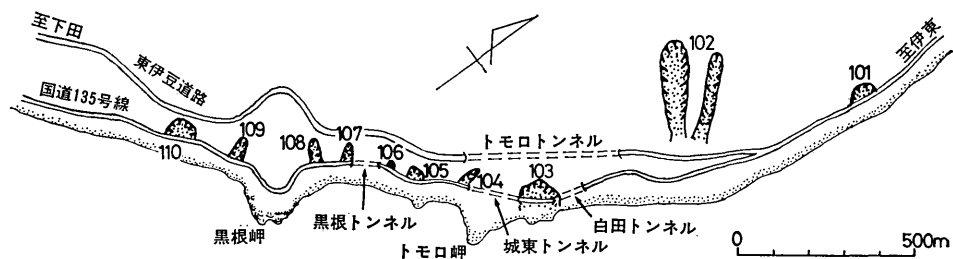
第17図 東伊豆道路と135号線の崩壊箇所。

東伊豆町稲取一白田間は高さ100m程度の海蝕崖が発達している。東伊豆道路はこの海蝕崖の上にある緩斜面の海寄りのところを通っている部分が多い。この部分では、緩斜面上部の風化層が地すべり的に海側へせり出すことによって、道路面に段差やくいちがいが生じたり、路肩がゆるんだりする程度の被害が多い。しかし第17図のLoc. 101付近では、緩斜面がないために、道路は山腹を切り取って通してある。ここでは山側から、風化して
