18. 昭和51年8月18日河津地震の被害および震度分布

地震研究所 茅野 一郎

*18. Damage and Seismic Intensity Distribution of
Kawazu Earthquake, Izu Peninsula, Central
Honshu, Japan, of August 18, 1976.*

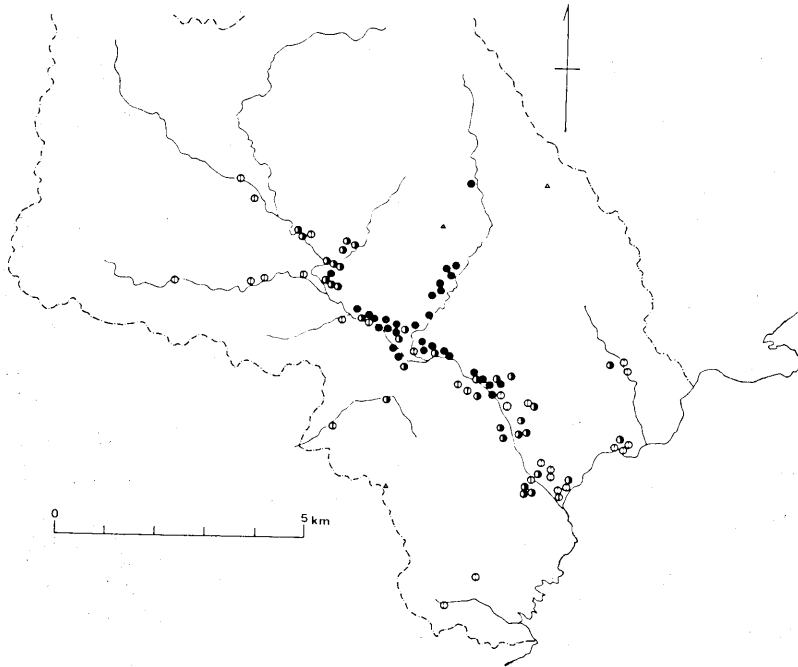
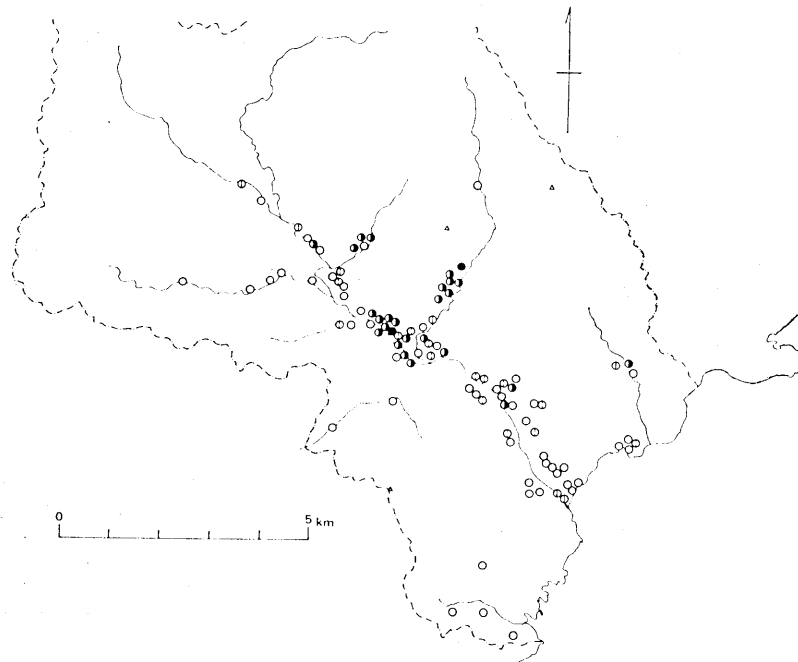
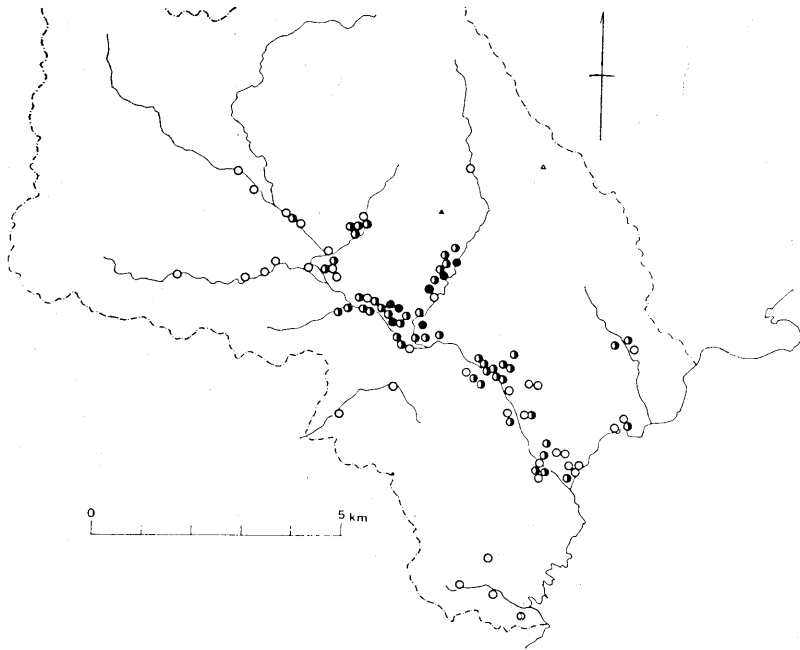
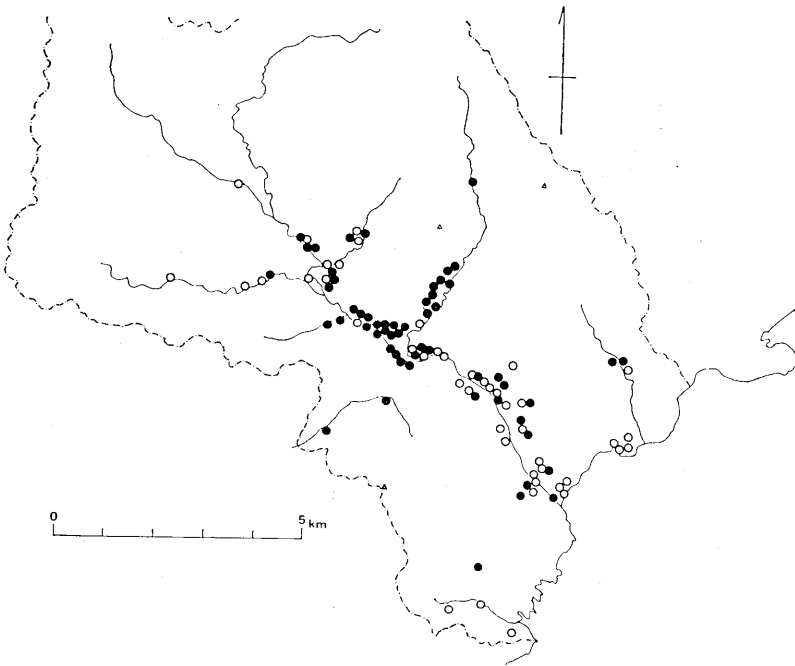
Fig. 21. Distribution of some phenomena caused by the earthquake.
○ none, ⊙ a few, ● several, ● many ~ all.

(a) Fall of things on shelves.

(b) Overturning of furnitures.

(c) Fall of rooftiles.

(d) Damage to walls.

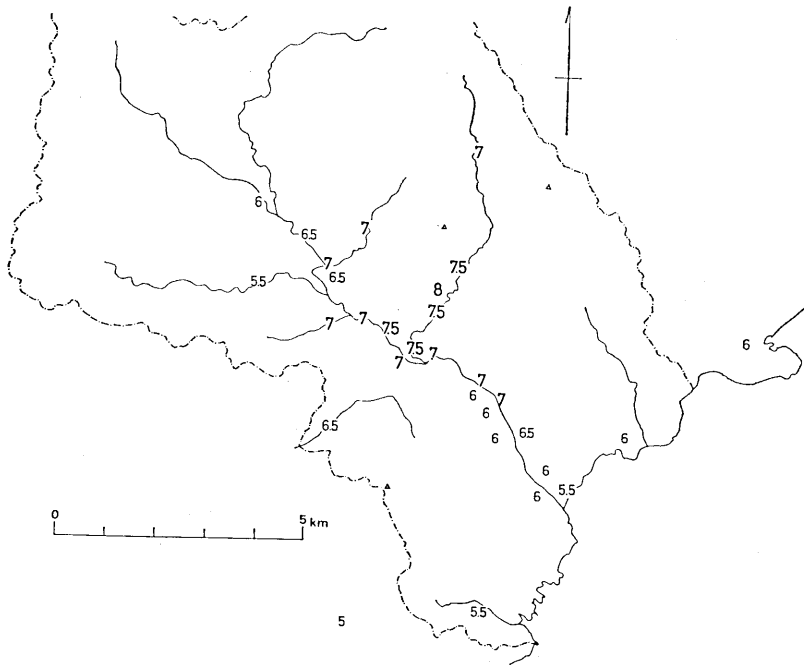
Fig. 22. Seismic intensity distribution on the M.M. intensity scale.

住家全壊 2, 半壊 30 と少数に止まったが, 瓦の落下, 壁の亀裂, 石積の崩壊, 墓石の転倒は多数集中して発生した. 被害が最も多かったのは上佐ヶ野, 下佐ヶ野で, 筏場, 湯ヶ野, 泉奥原がこれに続いており, 直径約 3 km の範囲内に集中している. 震度は上記の範囲で V と判定される.
