16. 1975 年大分中部地震の被害調査報告

——とくに被害・地変と活断層との関係について——

地震研究所 { 村 井 勇
松 田 時 彦

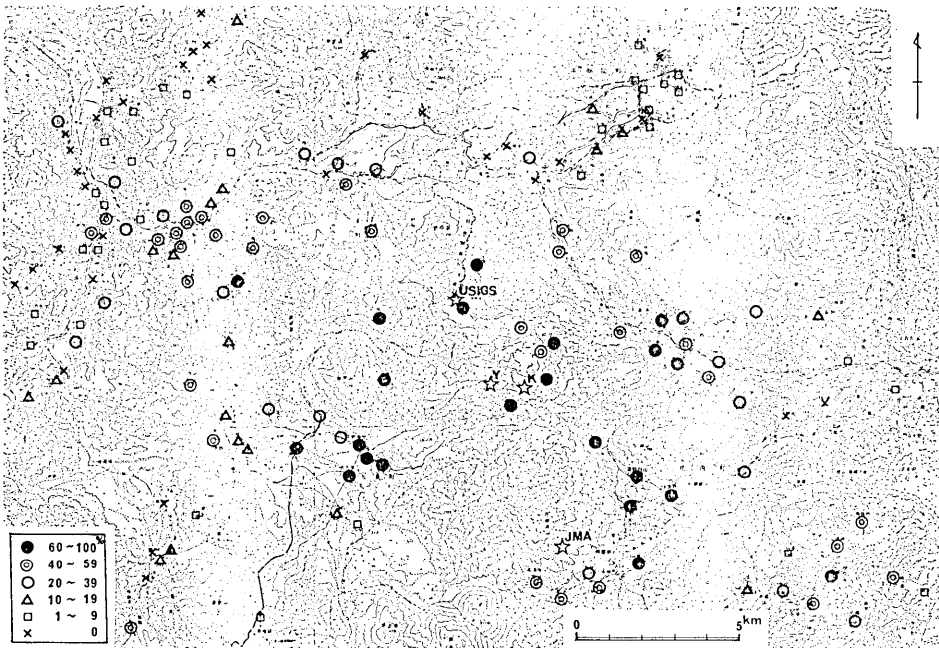
大分県災害対策本部のとりまとめた被害集計は Table 2 の通りである。被害は玖珠郡九重町、大分郡庄内町・湯布院町、直入郡直入町の4町にはほぼ限られ、その他では玖珠郡玖珠町、大分郡野津原町・狭間町、直入郡久住町に軽微な被害がでた。熊本県側では小規模な崖崩れ・落石などが散発したのみであった。各町が行った集計結果から部落ごとの家屋被害率（非住家を除く）を算出し、その分布を示すと Figs. 2, 4, 5 のようになる。ただし各町間で被害評価についての共通の基準がなく、湯布院町の集計は他町のものにくらべてみると低くなっているようであり、その点を考慮して見なければならぬが、被害分布の概況を把握することはできる。Figs. 2, 4 において、最も被害の著しい部落は九重町野上から直入町塩手に至る N65°W の方向にのびる線上に位置しており、その他、九重町千町無田および庄内町西の両地区に特に被害の大きい部分がある。既に述べたとおり、被害はこの線を長軸とする楕円状の範囲に集中しており、その外側では被害が急速に低くなっている。しかし、この範囲内でも、被害の分布は必ずしも一様でなく、周囲にくらべて被害の少ない地区が存在する。たとえば湯布院町倉本、花合野は山下池、扇山、内山にくらべて被害が比較的少なかった。また、九重町野矢、下右田なども、周囲にくらべて被害が少なかった。

Fig. 2. A map showing the damage distribution for houses and the location of epicenter. Symbols show the grade of damage classified by the percentages of damaged houses. Asterisks are the locations of epicenters reported by JMA, USGS, Kubodera and Minami, and Yamashina and Murai.

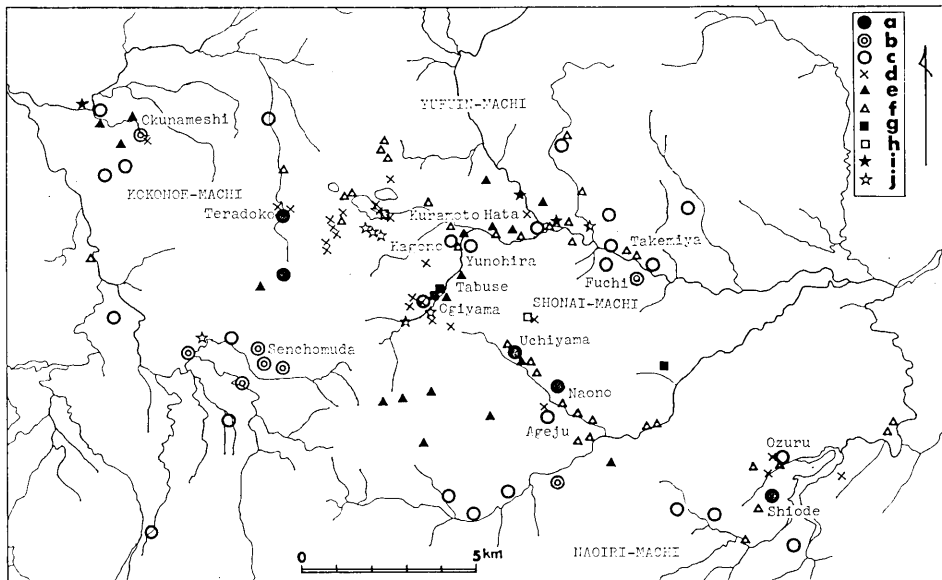
Fig. 5. Distribution of main damage to houses, ground and civil engineering structures.

a, b, c: damage to houses, a: >30%, b: 10~29%, c: 1~10%, (percentages of severely damaged houses); d: fissures and cracks on ground and roads; e: slides and rock falls on slopes; f: damage to roads by rock falls and sliding, g: damage to water supply; h: damage to dams by fissures; i: damage to railways; j: damage to bridges.

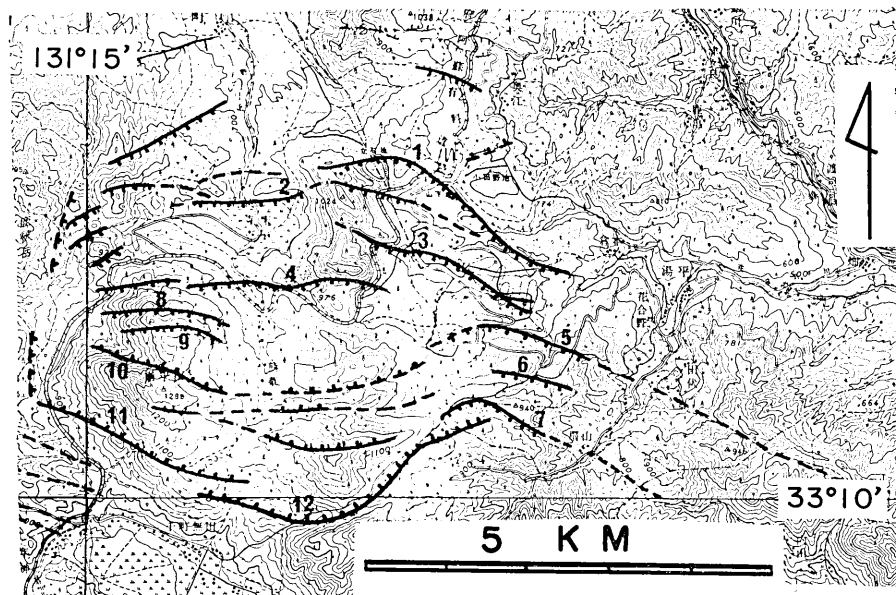
1. 概して東西方向の走向をもち、たてずれ変位が卓越している.
2. 断層線は彎曲していることが多く、その場合概して彎曲の凹側の地盤が相対的に低下している.
3. 露頭観察および断層線と地形との関係から、これらの断層は地盤の低下側へ傾き下

Fig. 6. Active faults in the epicentral area.

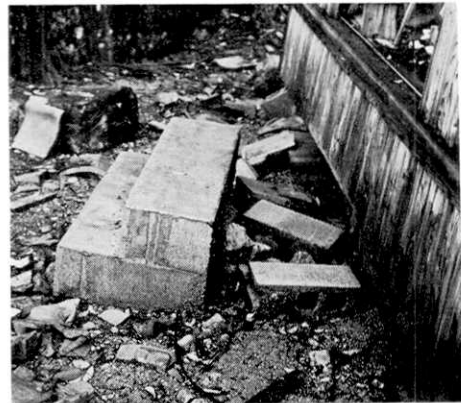
Fig. 10. Sliding of a step-stone of a shrine at Okunameshi.

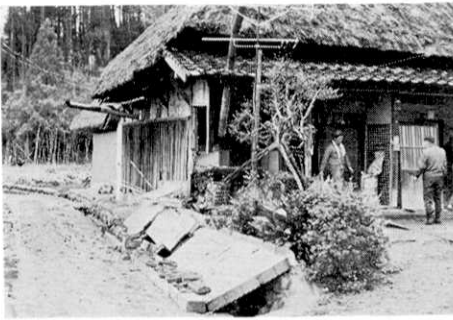
とくに大きな被害が生じたのは奥双石である。玖珠層群の珪藻土を含む湖沼性堆積物が分布する地域で、集落は深く刻まれた谷の両側の急斜面上にある。尾根上に建てられた神社は拝殿が転落し、大きな地震動を受けたことを示していた (Fig. 7)。その下の南に面した急斜面上の家屋がとくに大きな被害を受けており、斜面に沿う部分では表土の下の玖珠層群をも切って垂直なきれつが走り、村岡五郎宅他5世帯が避難した。内野吉麿宅では鉄筋入のブロック塀が倒れ、ふすま、障子が全部はずれ、サッシが二つに折れるなど強い振動を受けたことを示していた (Fig. 8)。その他斜面崩壊がかなり集中的に発生していた。

Fig. 8. Destruction of a block fence at Okunameshi.

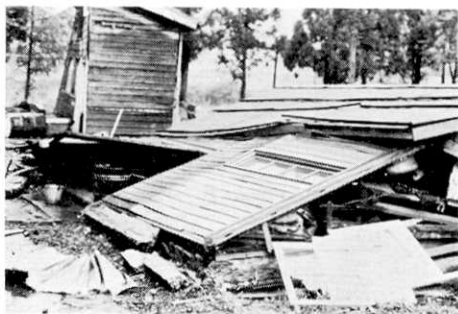
寺床の集落は山下池から延びる正断層性の断層崖の南側に生じた構造性の盆地内にある。盆地内には周囲から供給された砂礫がかなり厚く堆積していると考えられる。ここでは全家屋が大きな被害を受けた。とくに山田均氏宅の木造瓦葺平屋が倒壊し、3名が負傷した。集落中央の野矢小学校寺床分校は倉庫が倒壊し、職員宿舎もいちぢるしく破損した (Figs. 12, 13)。この盆地内では水田や畑の上に地割れがいくつも走っていたが、地下の断層変位と直接関係すると思われるようなものは見られなかった (Fig. 11)。全域にわたってかなり大きな地震動を受けたと思われるが、老朽化した建物や構造の弱い建物がとくに大きな被害を受けていた。九州横断路の北側にある九州林産の事務所および宿舎は、崩平山北麓を東西に走る正断層性の断層崖の基部に位置しているが、著しく破損していた (Fig. 14)。

Fig. 13. Collapse of a warehouse of a school at Teradoko.

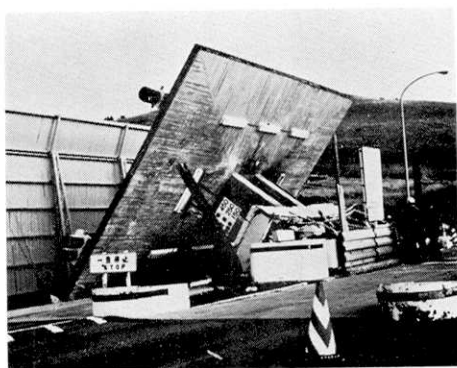
今回の地震で最も目立った被害が生じたのは山下池付近である。とくに湖畔の九重レークサイドホテルは倒壊した。山下池は正断層性の活断層の基部に生じた盆地を人工的にせきとめて作った湖であり、その北東岸にそって活断層が走っている。著しい被害を受けた建物は鉄骨あるいは鉄筋コンクリート造の建物で、いずれも柱に著しい剪断きれつが生じていた。九州横断道路の小田野池料金所は重心の高い建物で、柱の下部が剪断破壊し、西側に転倒した (Fig. 18)。横断道路わきの県営小田の池レストハウスは鉄筋コンクリート造の人工地盤の上に建てた鉄骨造・木造の平屋であるが、柱の部分に著しいきれつが生じていた。レークサイドホテルは地上4階地下1階建の鉄筋コンクリート造で、玄関に面したCブロックの1階のピロティ部分の柱や壁が、完全に崩壊し、2階以上の部分はその部分に落下してしまった (Fig. 17)。しかし地下室の破損はそれほど著しくなく、地盤の不同沈下や変形は認められなかった。これらの建物はいずれも強い振動を受けて破壊したものである。その他の建物は大きな損傷はなかったが、強い振動によって壁の削落、きれつなどを生じていた。目立った被害としては、男子寮の付属木造家屋が盛り土地盤の崩壊により傾き (Fig. 19)、また山下カントリークラブハウスが造成地盤の変形のために小被害をうけた例などがあつた。

Fig. 18. Collapse of a toll-gate of the Yamanami Highway at the side of Yamashita-ike.

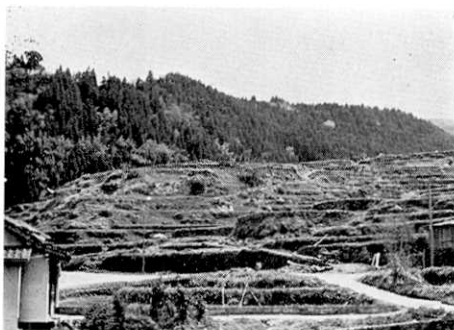
Fig. 32. Sliding of the supporting soil of rice-fields at Kagono.

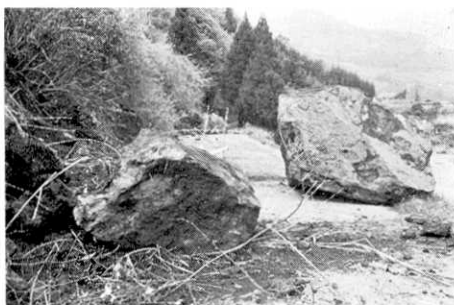
Fig. 33. Fallen stones on a road at Tabuse.

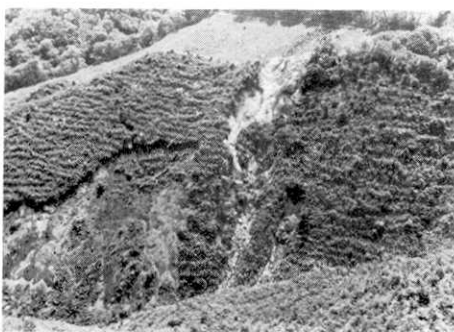
Fig. 34. Slides on a mountain slope to the south of Ogiyama.

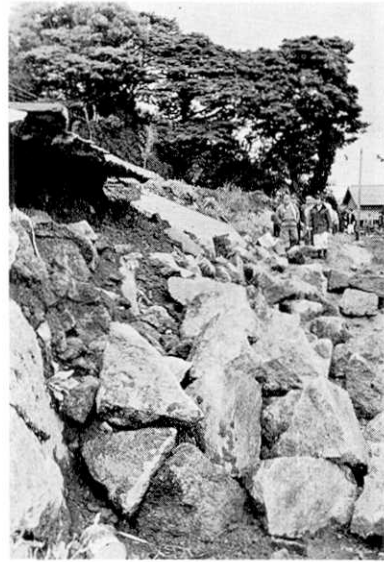
Fig. 45. Sliding of supporting soil of a house garden at Uchiyama.

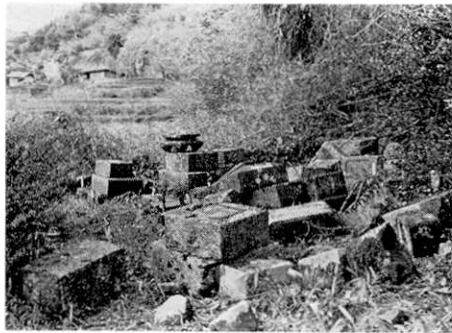
地震は突然の烈しい爆発音のような地鳴りと著しい発光現象を伴った。震源に近い寺床、扇山、内山などの部落の住民の多くは、ものすごい音と、つづいて起こった烈しい振動でとび起きたという。レークサイドホテル前の石の記念碑は、凹型の台座に固定してあったものが、抜け出して北側へ倒れ、台座はわずかにひびが入った程度であった (Fig. 20)。山下池や寺床では、平地上にあった大形の石の移動があちこちで見られた。内山部落の墓地では、墓石がすべて転倒し、扁平な台石までがずれたり、落ちたりしていた (Fig. 43)。また、台石の凹部に竿石の凸部がくみこまれていた墓まで転倒していた。これらの地区では、地震動がきわめて強かったと考えられる。

Fig. 43. Overturn of tombstones at Uchiyama.

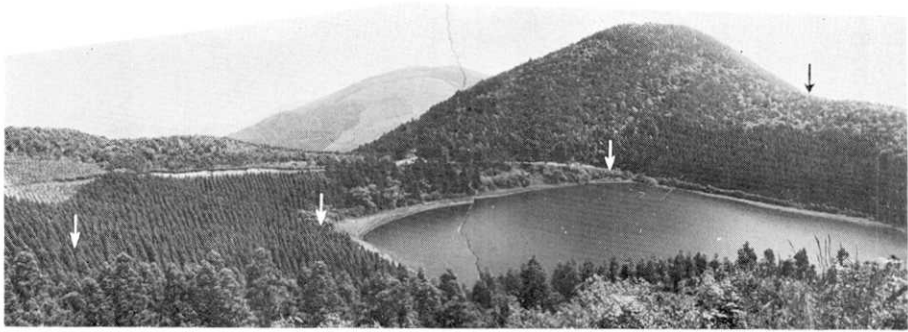
断層線は立石池西の屋根の鞍部から、立石池の北辺を通り、そこに水面からの比高約15mの断層崖をつくる（Fig. 61）。池の北端と南端に風隙があり、排水谷はない。断層線は池の西と東で林道を横切るが、断層変位を示唆する異常はなかった。すなわち西側の林道（立石池支線）を横切る場所には暗渠とその周辺の石積コンクリートよう壁があるが、亀裂などの被害は全く認められなかった。また東側の林道では、火山岩類（北側）と黒色表土（南側）とが断層崖基部でアバット状に接しているがそこに断層変位のあとは認められない。

Fig. 61. Fault scarp (fault ①) on the northern margin of Tateishi-ike(pond), looking north. The depression was formed by faulting. Arrows indicate approximate positions of fault trace.

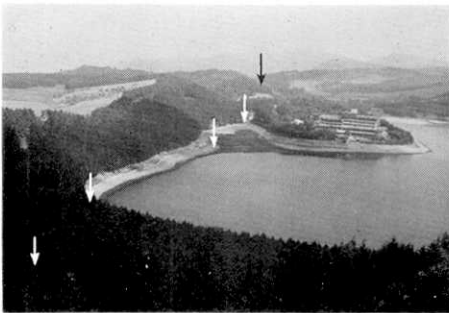
断層線は山下池北東岸に沿い断層崖をつくり（Fig. 62）、湖周道路の、レクサイドホ

Fig. 62. Fault scarp (fault ①) on the north-eastern margin of the Yamashita-ike, looking southeast.

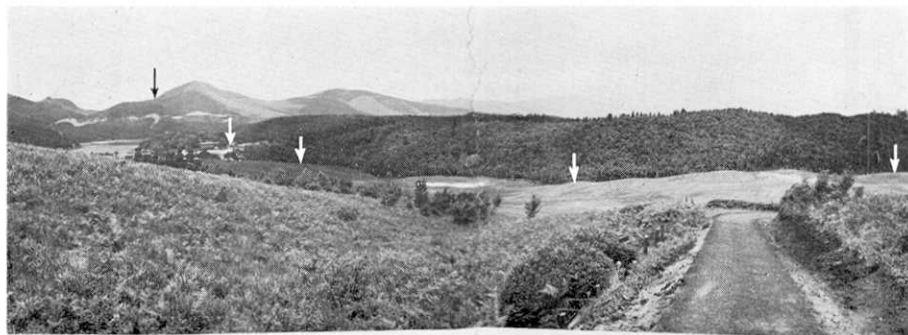
さらに東南で湖周道路は小沢をわたるが、そこでアスファルト路面と埋設パイプの破損があったが、側溝のずれや雁行亀裂はなかった。断層線はその小沢にそって倉本へ通じる林道沿いにのびる (Fig. 64) が、小規模な路肩のくずれのほかには道路や牧場に異常はなかった。

Fig. 64. Fault scarp along fault ①, looking northwest from Yamashita Golf Links. Distant view on the left is Yamashita-ike and Yamanami Highway.

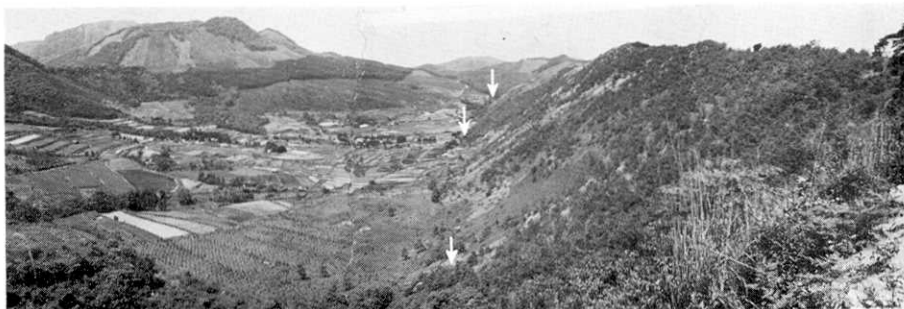
寺床集落付近から立石池南をへて山下池に入り、その東南端で fault ① に合する。南側低下の高角の正断層である。とくに寺床付近ではこの断層により南面する比高約 100 m の断層崖が生じている (Fig. 65)。寺床集落のある平坦地はこの断層による凹地の堆積面である。

Fig. 65. Fault scarp along fault ② at Teradoko, looking west.

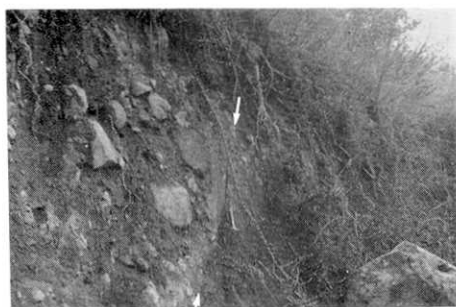
寺床北側の上記の断層崖の基部、野矢に通じる道路わきにこの断層の露出がある (Fig. 66)。幅約 1 m の擾乱帯をはさんで 2 枚の断層面 (いずれも走向 $N90\sim 85^{\circ}E$, 傾斜 80° 南) があり、北側の断層面の北側 (下盤) は未固結の火山角礫岩、南側は褐色ローム質マトリックスに多量の火山角礫をふくむ崖堆積物である。この断層面は傾斜方向にのびた波状の凹凸を示して傾斜方向の変位をした断層であることがわかる。

Fig. 66. Outcrop of Fault ② at Teradoko, looking east.

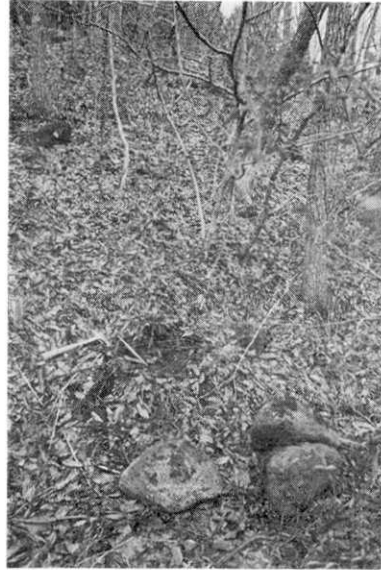
この断層露頭の直上の地表面は滑らかな低断層崖の斜面の下部であって、今回の地震によってそこに段差や亀裂は生じなかった。しかし、付近の表土中に半ば埋れていた転石のいくつかは地震動によって地表からとび出して移動し、原位置はうつろになっていた (Fig. 71)。また、道路の切割から路面の中央に落下した大岩塊は法面にかぶせてあった落石防止用金網をほぼその岩塊の形どおりに破って飛び出していた。

Fig. 71. Boulders raised up to the ground surface and moved downslope (several meters east of the outcrop in Fig. 70).
