67. 1968年2月21日および22日の宮崎県飯盛山 付近の地震（えびの地震）による家屋被害

地震研究所 大 沢 胖
 千葉大学工学部 村 上 雅 也
 東京大学工学部 西 川 孝 夫

67. On the Damage to Buildings during the Earthquakes of February 21 and 22, 1968 near Mt. Imori, Miyazaki Prefecture.

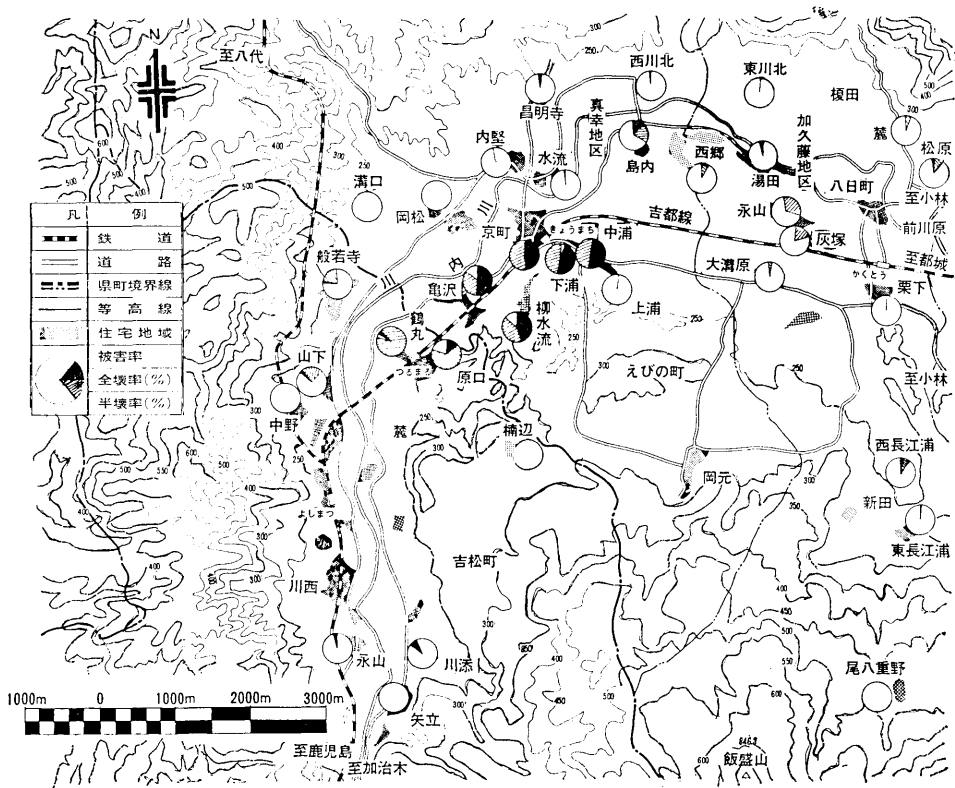
住家の被害について地域別の全壊率、半壊率の分布を図示したのが Fig. 2 である。図でみると亀沢から柳水流、京町、下浦、向江、中浦、上島内に至る東西方向に長い帯状の地帯の被害率が高く、これを南北方向に少しはずれると急に被害率が低くなる。また鹿児島県の鶴丸、原口もかなり被害率が高く上記帯状地帯の延長とみられる。

Fig. 2. 住家被害分布図 (県発表による)

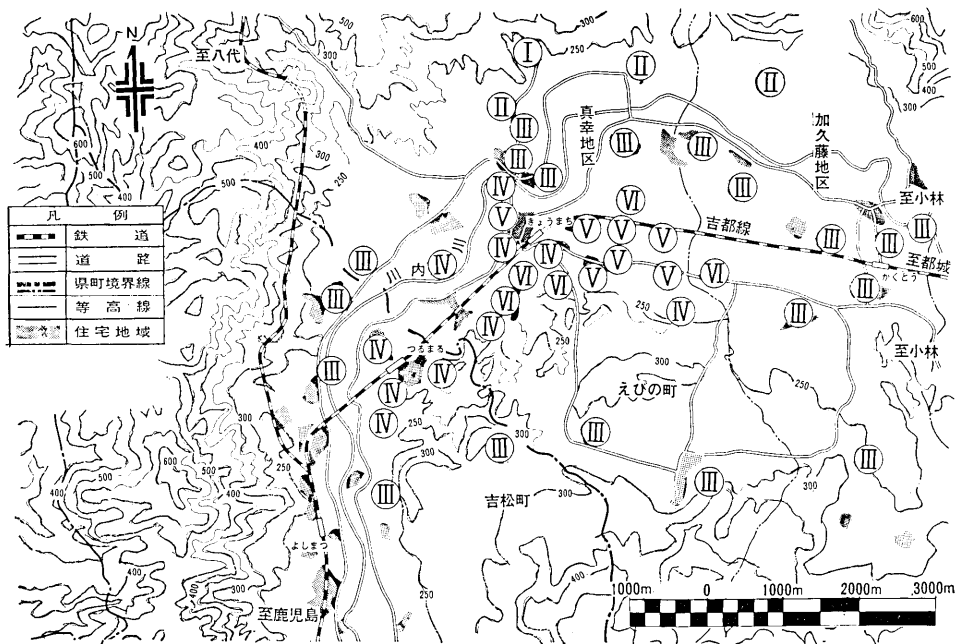
以上の規準により被害程度を図にプロットしたものが Fig. 3 である。これで見ると県調

Fig. 3. 住家被害程度の分布 (筆者らの観察による)

査の被害分布とほぼ一致していることがわかる。なお墓石のたおれた方向、建物のショック的に被害を受けた方向について見ると柳水流が南北、岡松が東西、中浦が東西、南下浦が南北等であり、また振動的被害を受けた方向としては上島内が東西、京町が南北となっている。したがって被害図 (Fig. 2) と考え合せると震源は京町、柳水流、下浦にかなり近く被害そのものが震源からの距離の影響を相当に受けているものと考えられる。

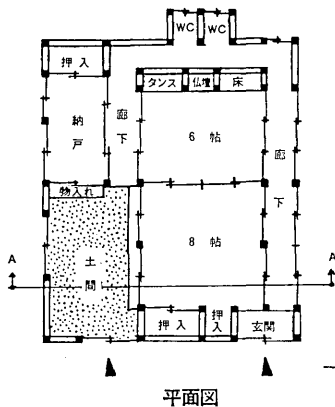
Fig. 4 および Fig. 5 にこの地方の代表的木造住家の平面および断面図を示す。構造上の特長としてはすでに概略述べたように、

- i) 壁がほとんど無く、あつても板壁である。また筋かいも入っていない。
- ii) 屋根が瓦ぶきで重い。
- iii) 基礎は玉石の上に束柱を立てた部分の多い高床式で布基礎部分が少ない。大引きに大きな材を用いており接合部で柱に欠損部分が多い。

など耐震的にきわめて大きな弱点をもっており、その上老朽家屋や白あり被害をうけた家屋が比較的多い。

Fig. 4. 典型的木造住家の平面図

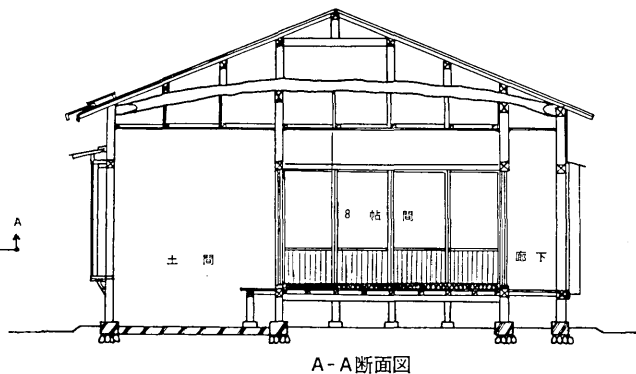
Fig. 5. 典型的木造住家の断面図
