73. 1968年十勝沖地震における 建築物被害概報

地震研究所 大沢 肇
千葉大学工学部 村上 雅也
東京大学工学部 北川 良和

73. A Brief Report on the Damage to Buildings during the 1968 Off Tokachi Earthquake.

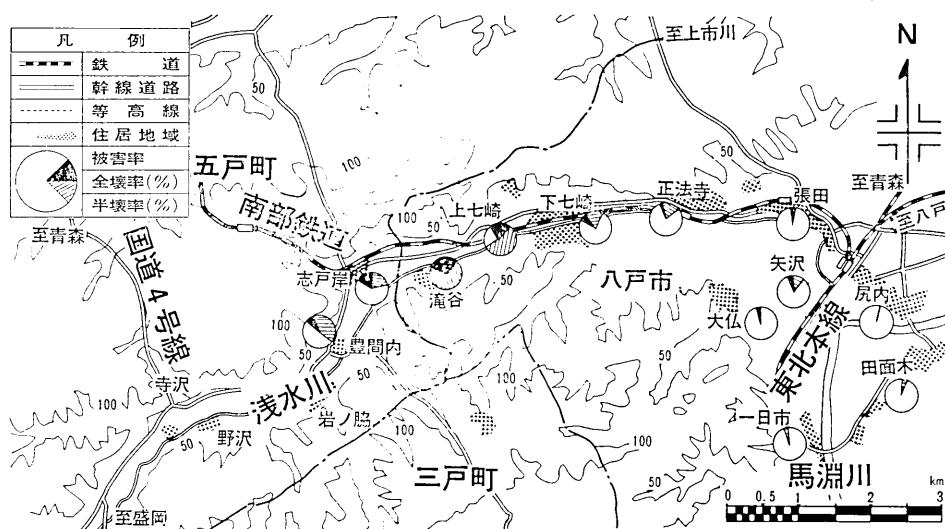
八戸市の西部の上七崎、滝谷、これにつづいて五戸町の志戸岸、豊間内では被害が集中的におこり、Table 3 に示すように滝谷で全壊家屋 24 戸、全壊率 36 %、志戸岸で 20 戸 18 % というような高い被害率を示している。(Table 2 および Fig. 2 参照) このうち約半数は上記 (i) の山崩れ、がけ崩れによるもの、残り半数は (ii) または (iv) によるものとみられる。この地域は火山灰の堆積土からなっているが、ちょうど地震のおこる前 3 日間雨が降りつづき地盤がすべりやすい状態になっていたことも被害を大きくした要因と考えられる。ただ地面の振動も相当はげしいものであつたらしく、滝谷では東石の上に建つた家がはずれて約 30 cm 移動した例があつた。

Fig. 2. 住家被害分布図 (1) (八戸市と五戸町の一部)

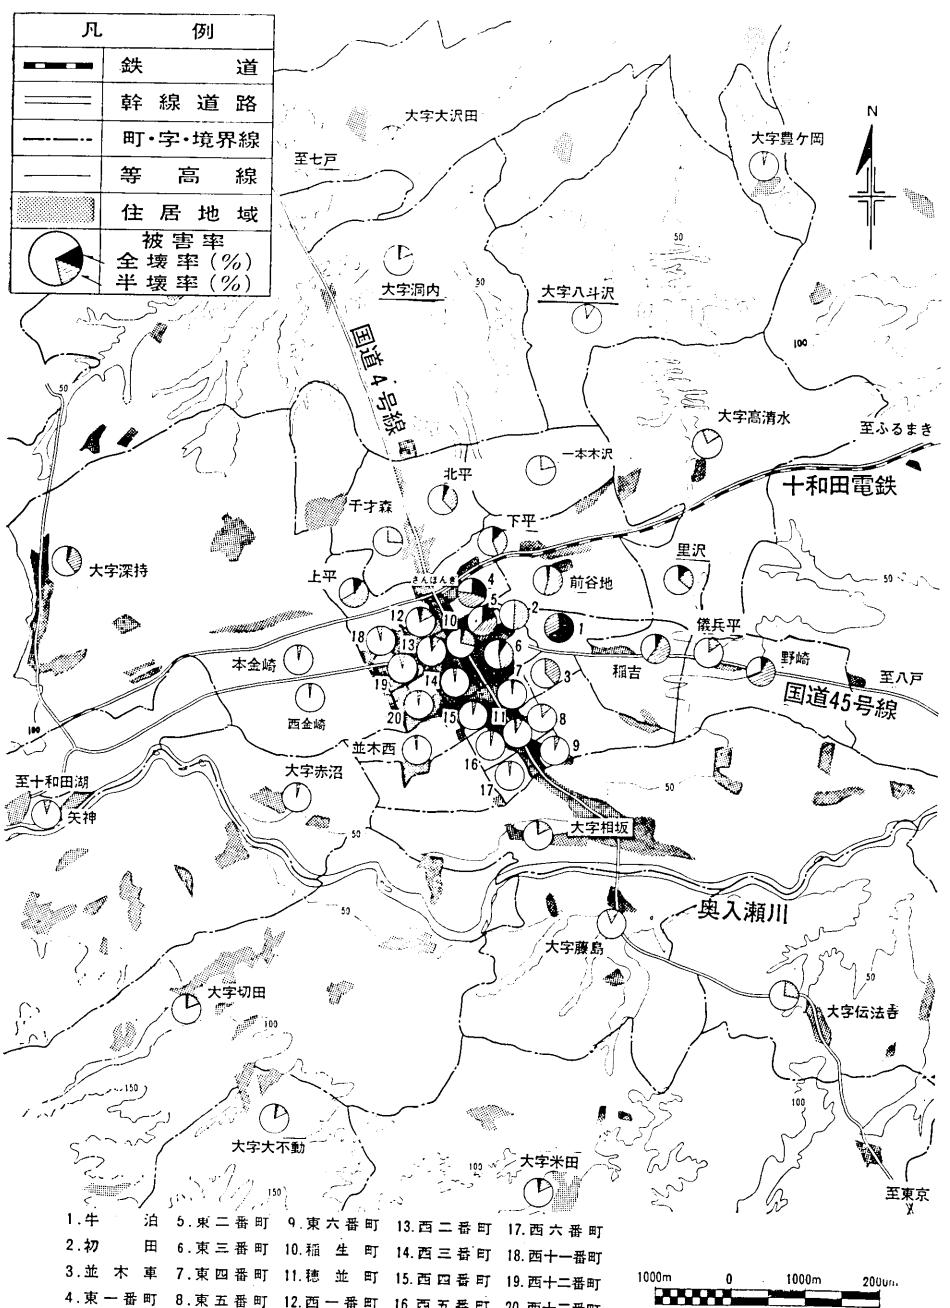
十和田市では北東部に被害が集中した。Table 4 および Fig. 3 は地区別の被害統計であるが、図でみると、牛泊、東一番町など主として水田の埋立地ではきわめて大きな被害を出しているのに、西部の地盤の良いところではほとんど被害がないという対照的な現象を示している。被害家屋の大部分は上記 (ii) および (iv) によるものであつた。

Fig. 3. 住家被害分布図 (2) (十和田市)
