56. 1968年日向灘地震家屋被害調査概報

地震研究所 { 田 中 貞 二
長 田 甲斐男
大 沢 胖

56. *On the Damage to Buildings during the Hyuganada Earthquake of April 1, 1968.*

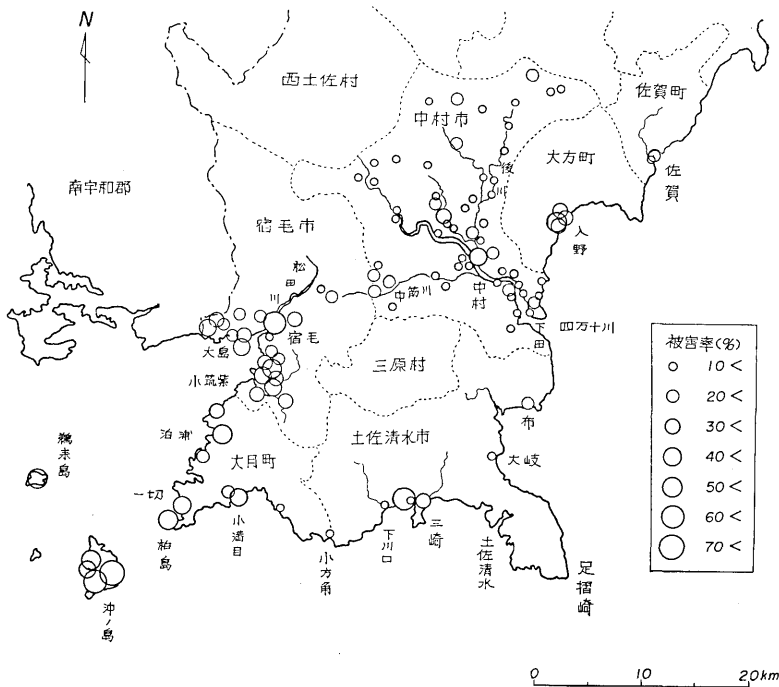
第2図 高知県下における部落別被害率の分布

第2表である。比較のため、全被害戸数の世帯数にたいする割合を被害率と名付けて第2表中に示した。これを見ると、高知県では中村市、宿毛市、大月町、愛媛県では三瓶町、明浜町、宇和町などで被害戸数が多く、また被害率も高い。これらの市町村は、いずれも合併により広い面積を占めており、1つの市町村内でも場所による被害の差は著しいものがある。そこで、現地調査を行なった高知県下の市町村について部落別被害統計を収集し、総戸数30以上の部落について被害率を計算し、その分布を示したのが第2図である。これを見ると、被害率10%以上の部落はいずれも河川の流域や海岸沿いの沖積地に位置しているのが注目される。

2. The geographical distribution of the percentage of damaged houses to the total number of houses obtained for every hamlet indicates that the damage to houses was great in the alluvial ground along the rivers and the coast (Fig. 2).

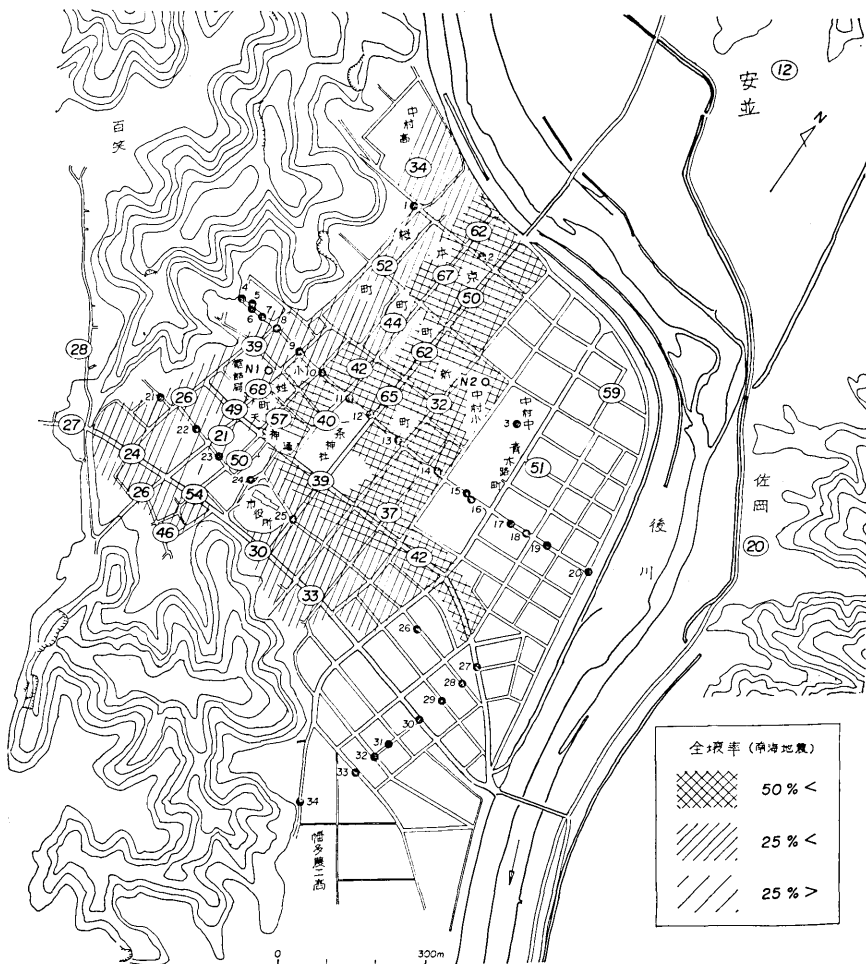
第3図 中村市の市街地における被害率分布。斜線は南海地震の際の全壊率分布を、黒丸は常時微動の観測点を示す。

第 3 図に市街地における被害率分布を示す。比較のため、南海地震の際の全壊率分布³⁾を 3 階級に分けて書き入れてある。被害率は全般的に高いが、なかでも本町、京町、小姓町、愛宕町などで高く、西および南の山際では比較的低いなど、南海地震の被害分布と同様な傾向がみられる。家屋被害としては、屋根瓦の一部崩落、壁の亀裂や剝落、土間コンクリートの亀裂などが全般的に見受けられた。西の山すそにある中村図書館は南海地震の際にも被害はなかったが、今回の地震では書棚の上に積み上げてあった 20 冊の書籍も崩れなかった。一方、小姓町の民家 (2 階建、築 21 年) ではかなりの被害を受けており (第 11 図および第 16 図写真)、地盤条件の差異が明瞭にあらわれていた。また、後川沿いの日ノ出町、青木路町など、田の埋立地帯での被害率は 50% を超えているが、比較的新しい家屋が多いためか特に著しい被害は見られなかった。

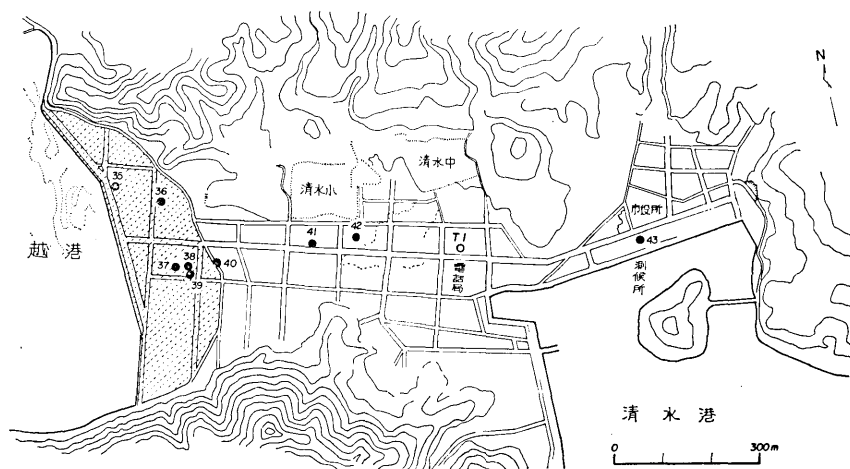
第 4 図 土佐清水市の市街地における常時微動の観測点 (黒丸)

家屋数の多い市街地の地盤が良好で、同地区の被害戸数が 17 戸にとどまったことが 1 つの理由として挙げられる。比較的被害が多かったのは、三崎浦 (被害戸数 82 戸, 被害率 30%), 布 (53 戸, 22%), 大岐 (34 戸, 17%) などであるが、被害率では爪白 (26 戸, 64%) が最高である。清水市の半壊 5 戸は三崎地区のものであるが、調査した 2 棟はいずれも 50 年以上の古い家屋で、土地で云う木ジラミ (白蟻) の被害を受けていた。龍串部落では島地に盛土して建てた南海ホテル (鉄筋コンクリート 2 階建) のブロック塀が 30 m にわたって崩壊し、不同沈下による被害も受けていた。市街地の新しい埋立地 (昭和 30 年以降の埋立, 第 4 図斜線部分) では一部に噴砂現象⁴⁾も見られ、小規模ではあったが地盤の亀裂や不同沈下による家屋被害が目立っていた (第 20 図写真)。被害の無い市街中心部のボーリング結果 (第 4 図 T1 の位置) によると、地表下 1~4.5 m で岩盤が現われており非常に良い地盤であることがわかる。

土佐清水： 第4図で、埋立地盤での観測点 35~39 における常時微動の卓越周期は、いずれも 0.2 sec 前後である。一方、この地区の埋立土層の厚さは 3~4 m とのことであり、この周期が埋立土層の固有振動に関係したものと考えると、予想される土層のS波速度はかなり小さいものであり、この地区で地盤の亀裂や沈下が発生した事実とも矛盾しない。

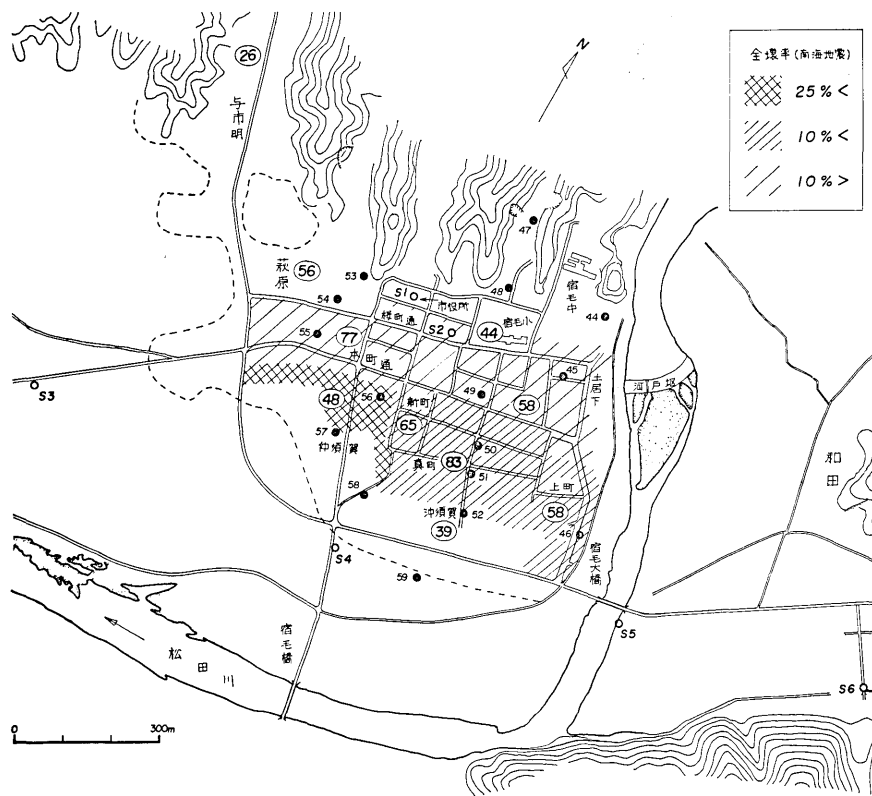
第5図 宿毛市の市街地における被害率分布. 斜線は南海地震の際の全壊率分布を示す. 黒丸および白丸は、それぞれ常時微動の観測点およびボーリング位置を示す.

第 5 図に市街地における被害率分布を示す。踏査報告⁵⁾によれば南海地震では本町通、新町および真町に全壊家屋が多かったが、全壊率の分布は同図中に示すようなものであった。現在は市街地域が拡大して (第 5 図点線の範囲) 直接の比較は難しいが、山側で被害率が小さい傾向は今回の地震についてもみとめられる。市役所裏手の墓地では、墓石の転倒はなかった⁶⁾。これらのことは、第 7 図に示すボーリング資料からも期待できよう。家屋被害の状況は中村市の市街地におけると同様に屋根瓦のずれ落ちや、壁の剝落、土台や基礎コンクリートの小破壊 (第 19 図写真参照) などが一般的であった。上町や仲須賀の半壊家屋では 4~5° 傾いたものもあるが、相当に老朽した家屋で地盤との関係は特に認められなかった。

宿毛： 中村の場合と同様に、山に近い観測点44, 47, 48および53では卓越周期の値が0.17~0.30secで短い、山から離れると急激に周期が伸び、観測点47では0.5secとなっている。この傾向は第7図に示すボーリング結果とも矛盾しない。

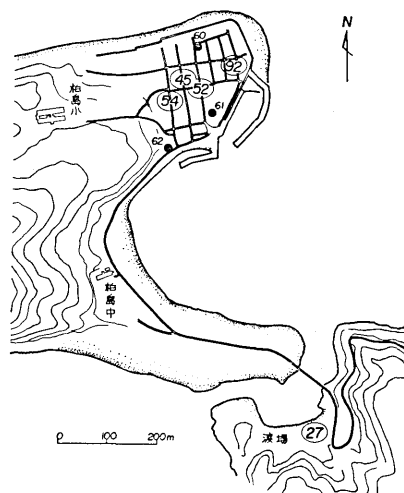
第6図 大月町柏島地区における被害率分布. 黒丸は常時微動の観測点を示す.

大部分が山地のため、被害は海岸沿いに点在する部落に多いが、最も被害が多かったのは柏島地区 (被害家屋 150 戸, 被害率 59%) である。大月町の半壊 5 戸も柏島の被害である。また、半島側の山際の部落と比べると島の部落では被害率が格段に高い (第 6 図)。半

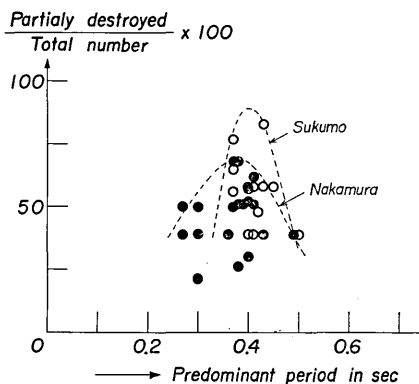
第8図 住家被害率と常時微動の卓越周期との関係(1968年日向灘地震)

中村および宿毛の観測から得られた常時微動の卓越周期と、今回の地震による住家被害率との関係を示すと第8図のようになる。同様に南海地震の際の住家全壊率との関係は第9図に見られるとおりである。観測点の数も充分でなく、その分布も一様でないなどの問題はあがるが、卓越周期0.4sec付近の地盤で被害の割合が大きいと云う傾向はみとめられる。このことは、東南海、福井、新潟、その他の地震の被害地域で行なった従来の観測結

3. The relation between the percentage of damaged houses and the predominant period of the ground, derived from microtremor observations, both for the present earthquake (Fig. 8) and the Nankai earthquake of 1946 (Fig. 9) shows that the damage to wooden houses is statistically large on ground having a predominant period of about 0.4 sec.
