41. 昭和40年4月20日静岡・清水付近地震の被害 地調査報告—とくに地震学的地塊について

地震研究所 松田時彦
柴野睦郎

41. The Shizuoka-Shimizu Earthquake of April 20, 1965, and "the Seismological Blocks" revealed by the Earthquake.

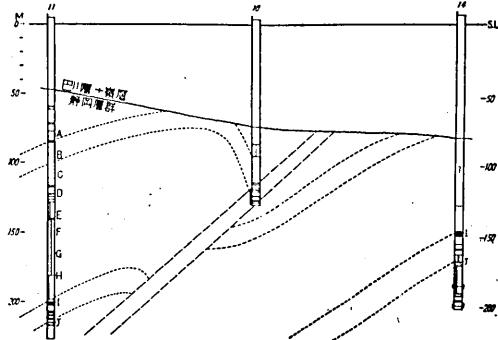
第 7 図 清水平野北部押切付近の南北地質断面図
(本島公司ほか, 1955)

清水平野では基盤をなす上記の第三紀層の上に洪積層（久能山累層・嶺層）と冲積層（巴川層）が被つている。押切付近天然ガス井では洪積層の基底の深さは 50 m ないし 120 m でかなり変化するが概して北方に浅くなる（第 7 図）。冲積層は、巴川沿岸の海岸より約 2 km の地点では、池田俊雄（1965）によると、概してシルトで約 35 m の厚さがありそれ以深は洪積層である。被害の著しかつた部落のうち、大内新田・押切の一部・石川・下野は海拔 5~7 m の低い冲積平野にあり、梅ヶ谷・原は山麓近くの扇状地性平野にある。
