29. 昭和37年4月30日宮城県北部地震調査報告

地震研究所 { 佐藤泰夫
松田時彦
柴野睦郎

29. *Earthquake Which Occurred in the Northern Part of Miyagi Prefecture, Japan on April 30th, 1962.*

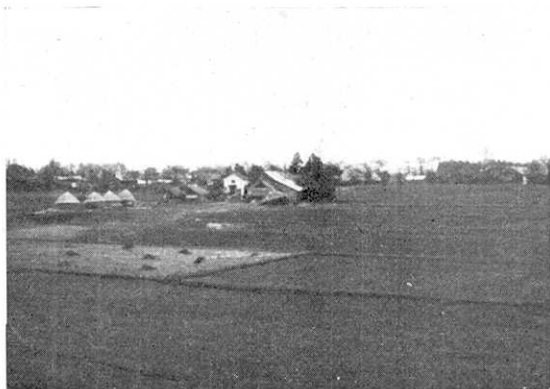
南方村，一の曲の遠景

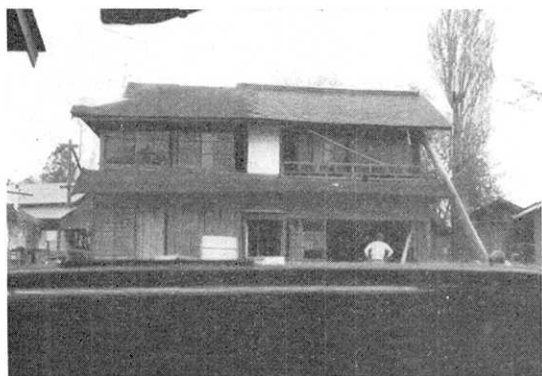
南方村，野谷地

上述のように、亀裂・崩壊の程度は築館一高清水以東の丘陵およびその中に発達する谷で最も著しいが、建築物の被害程度は、これとはあまり一致しない。これは地盤の相違によると思われる。すなわち、一般に丘陵上および段丘上の聚落には被害が比較的少なく、沖積平野とくに旧沼地の干拓地(野谷地など)や空中写真による湿潤地(田尻とその周辺)上の聚落に被害が大きい。
