## 32. 昭和37年4月30日宮城県北部地震の 家屋被害について

地震研究所 {大沢 胖  
                  {細田良彦

## 32. *On the Damage to Buildings during the Northern Miyagi Earthquake of April 30, 1962.*

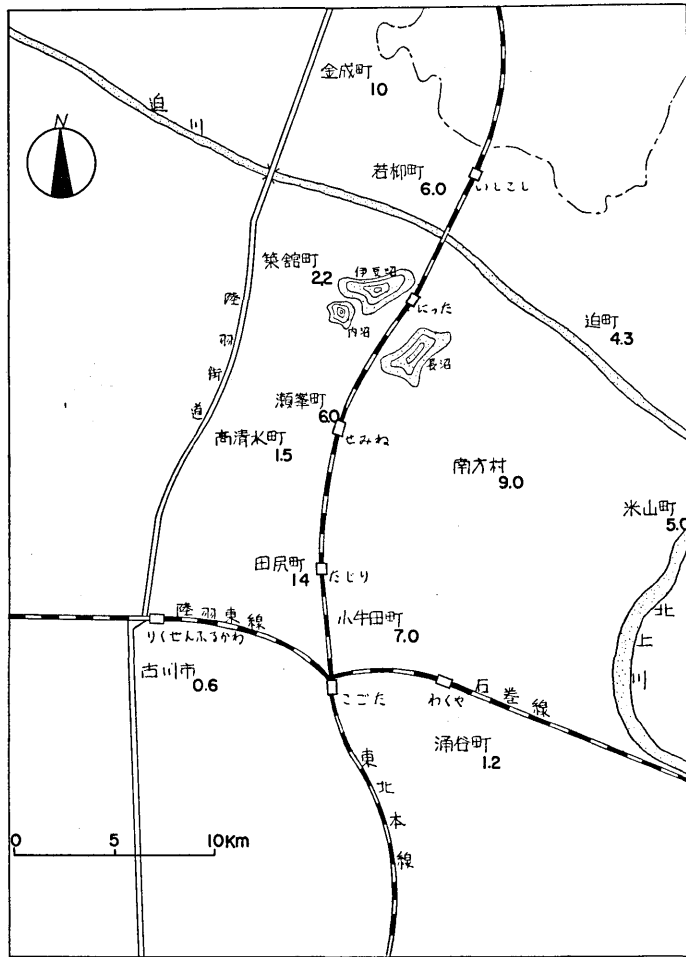
第 1 図 家屋被害分布図  
(数字は全半壊率を百分率で表わしたもの)

第1表に宮城県庁調べによる市町村別家屋被害の統計を示す。これで見ると田尻町、南方村、金成町、小牛田町、若柳町等の被害が大きく、特に田尻町では全壊戸数が105戸に達し全壊率4.4%となつている。これらの被害の分布状況を全半壊率で示して図に書入れたものが第1図である。
