## 19. 昭和36年2月2日長岡地震の家屋被害について

地震研究所 大 沢 勝  
東京大学工学部建築学教室 山 本 正 勝

19. *On the Damage to Buildings during the Nagaoka Earthquake of February 2, 1961.*

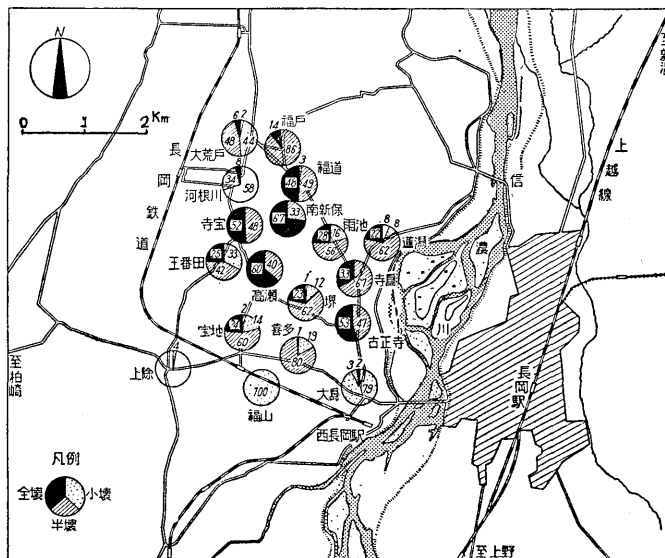
第2図 住家被害分布図

第1表に主として家屋被害の概要を、また第2図に住家の被害分布図を示す。これらの数字は長岡市役所より発表されたものである。図に見るように、被害が大きかつたのは長岡市西部信濃川沿いの直径約3kmの地域で、南新保・高瀬・古正寺・寺宝の各町では、全壊率50%以上という大被害をうけている。

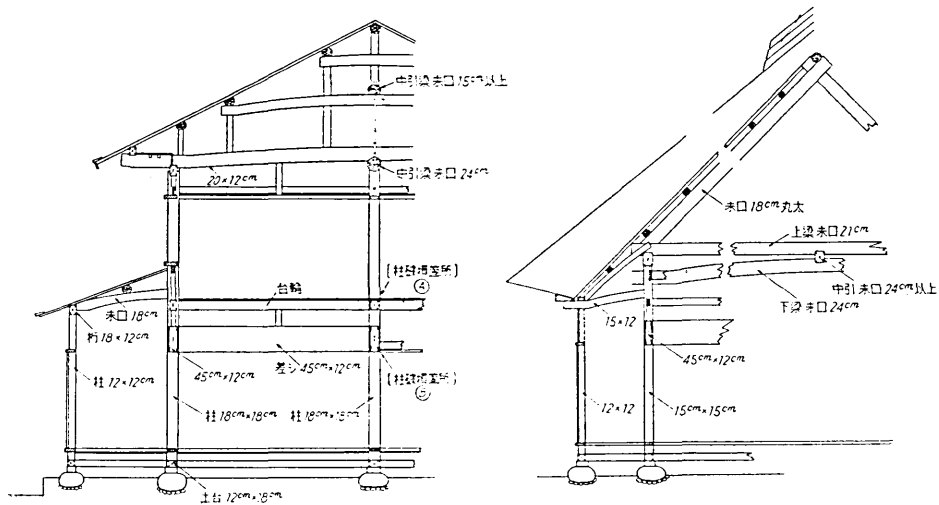
第3図 標準骨組詳細図

この地方の住家はおおむね木造2階建てで、屋根ふき材により、瓦ぶき（セメント瓦または日本瓦）かやぶきその他とわかるが、過半数は瓦ぶき、ついでかやぶきが多い。第3図に瓦ぶきとかやぶきの骨組詳細図、第4図に1階標準平面図を示す。間取りはどの家も大同小異で標準平面とあまりかわらない。2階は4間×6間またはそれに近い大きさのものが大部分で、特に間仕切りをせず物置または納屋に使用しているといった家が多かった。

耐震的な面からこの構造をみると、まず1階は客付・茶ノ間・座敷などの間仕切りがすべて戸障子の類で、それらを取り払えばすぐ大広間ができるようになっており、力になる壁の類が少なくかつ偏在している。これは2階も同様である。また多雪地域のせいで小屋材が太く屋根部分が重くなっている。さらに筋かいを用いた家がほとんどみられなかった。これらの悪条件が地震の被害を大きくしたものと思われる。

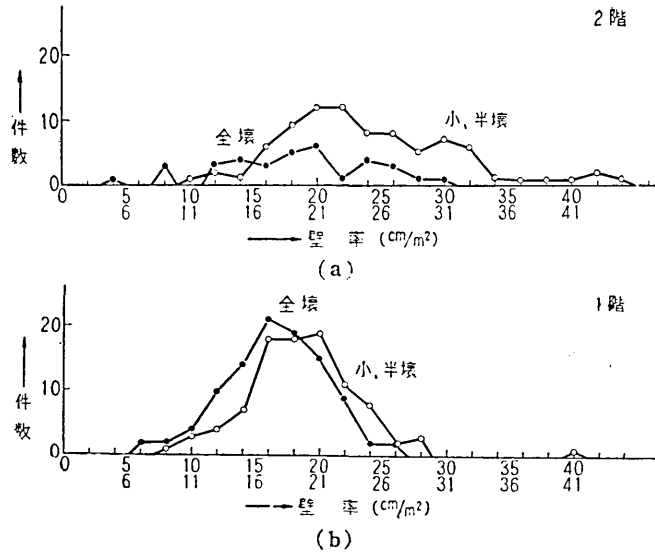
第5図 壁率と震害 I (全調査家屋)

第5図にその結果を示す。この図の横軸は、壁率 = (壁の全長) / (床面積) を  $(\text{cm}/\text{m}^2)$  の単位で表わし、縦軸は家屋の戸数をとっており、黒丸は全壊家屋、白丸は半壊または小壊家屋の分布を示している。この図でみると、全壊家屋の分布がそれ以外のものに較べてやや壁率の少ない方へ寄っているが、両者の差はごくわずかである。壁率いくら以下のものが全壊したというハッキリした結果はみられない。これは、ひとつは家屋の大部分が2階建であつて、全壊といつても2階が倒壊して1階が被害僅少だつた例もあり、1、2階にわけた場合の全壊・半壊の区別が必らずしも明りようでないことも影響している。

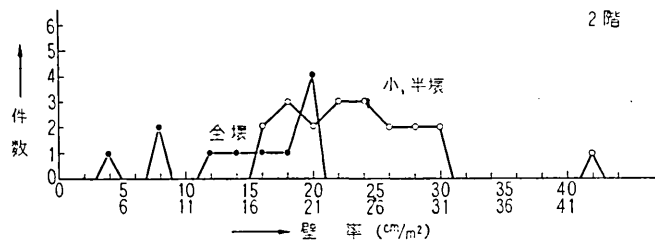
第6図 壁率と震害 II (古正寺町 2階)

そこで特にこの点に留意して、調査の比較的よく行届いている古正寺町について、2階部分だけをとつて同様の分布をしらべてみると、第6図のようになっている。この場合は、全壊家屋の分布は、ハッキリそれ以外のものとわかれて壁率の少ない方によつている。すなわち、壁率  $20 \text{ cm}/\text{m}^2$  以上の壁のある家は、全壊をまぬがれていることがわかる。

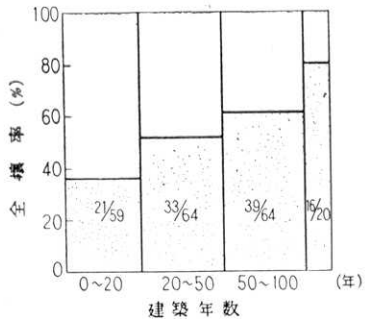
第7図 建築年代と被害

被害調査当初の印象では、新築後間もない家があちらこちらで大被害をうけており、古い家の方がかえって丈夫なように感ぜられた。そこで調査の対象となつた 207 戸の家屋について、建築年代と震害の関係をしらべたところ、第7図のようになった。図の縦軸は全壊率を百分率で表わしたもので、横に左から、新築後 20 年以内、20~50 年、50~100 年、100 年以上と 4 段階にわけて建築年代との関係を示した。

この図でみると、最初の印象に反して、全体として年代の古いものほど全壊率が多くなっていることがわかる。これは当然のことといえるが、一方 20 年以内の家（といつても 10 年以内のものが多い）が 40%に近い全壊率を示していることは、大部分が建築基準法

制定後の建物であることと考え合わせると、いかに地震動が激しかったとはいえ、はなはだ残念な事実である。実際これらの大被害をうけた新築家屋は、いずれも筋かいのない、耐震的考慮にかけたものであつた。
