14. 1944年12月7日東南海地震に見られた遠江地方の家屋被害分布と地盤との関係*

静岡県小笠郡菊川北中学校 大庭正八

14. *Study of the Relation between the Subsoil Conditions and the Distribution of the Damage Percentage of Wooden Dwelling Houses in the Province of Tōtōmi in the case of the Tōnankai Earthquake of December 7th, 1944.*

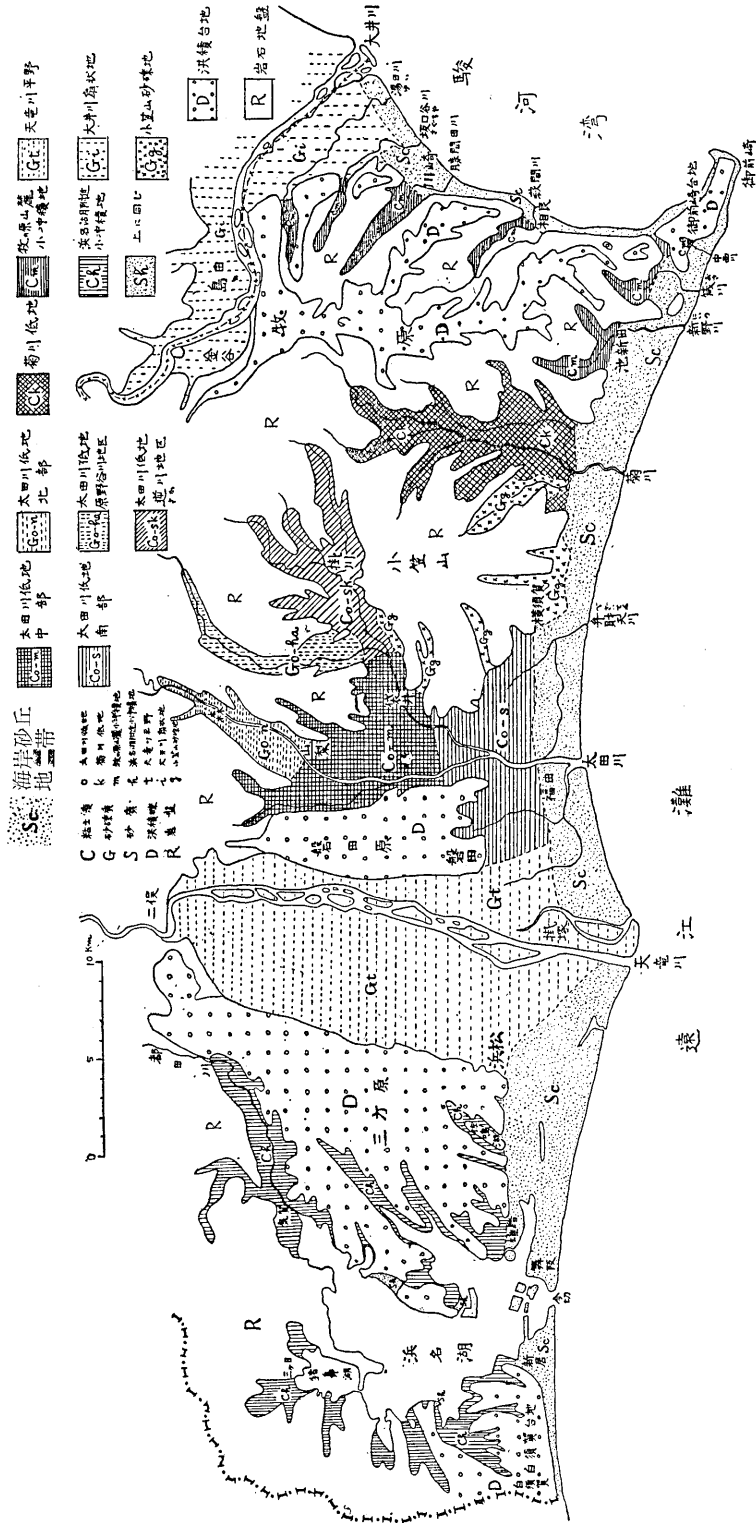
第2図 遠江地盤区分図
 Fig. 2. Subsoil divisions in the province of Toiomi. C, S, G, D, and R denote the clayey, sandy, gravel, diluvial and rocky foundations respectively.

以上のうち(a)~(h)はいう迄もなく沖積地である(第2図)。また、地盤の厚さは平地内の掘抜井戸の深さから推定した(第3図)。

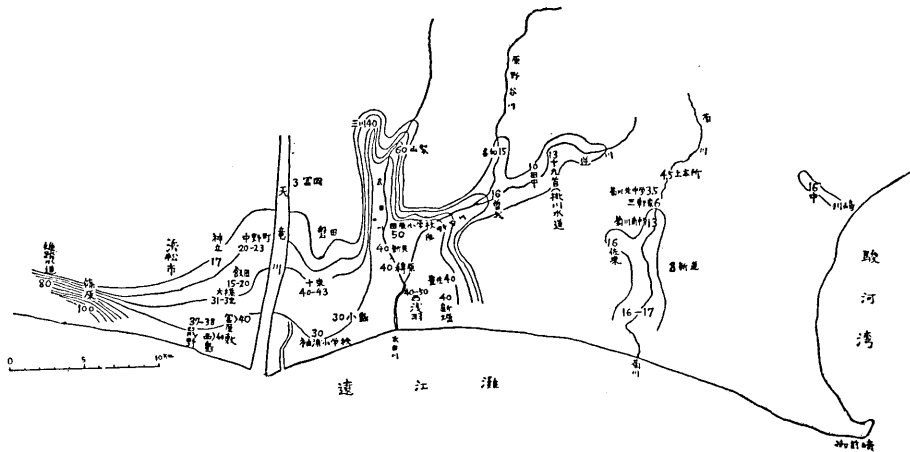
第3図 掘抜井戸の深度分布図(単位=間)

Fig. 3. Distribution of the depth of artesian wells (unit in ken, or 1.82 m).

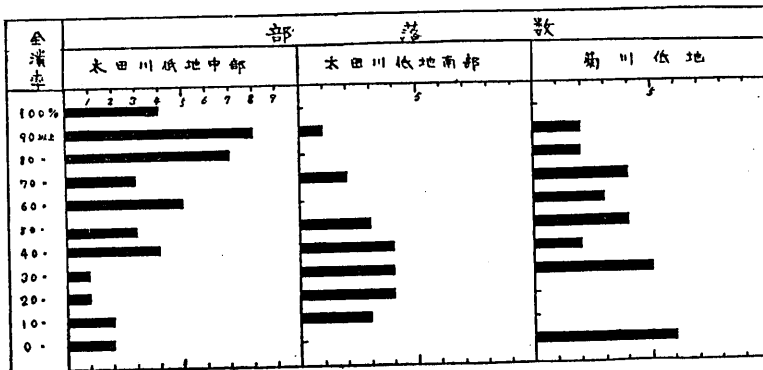
第 5 図 全潰率 10% 毎の部落数

Fig. 5. Frequency of damage percentage in the middle part of the Otagawa basin, southern part of the same and in the Kikugawa basin.

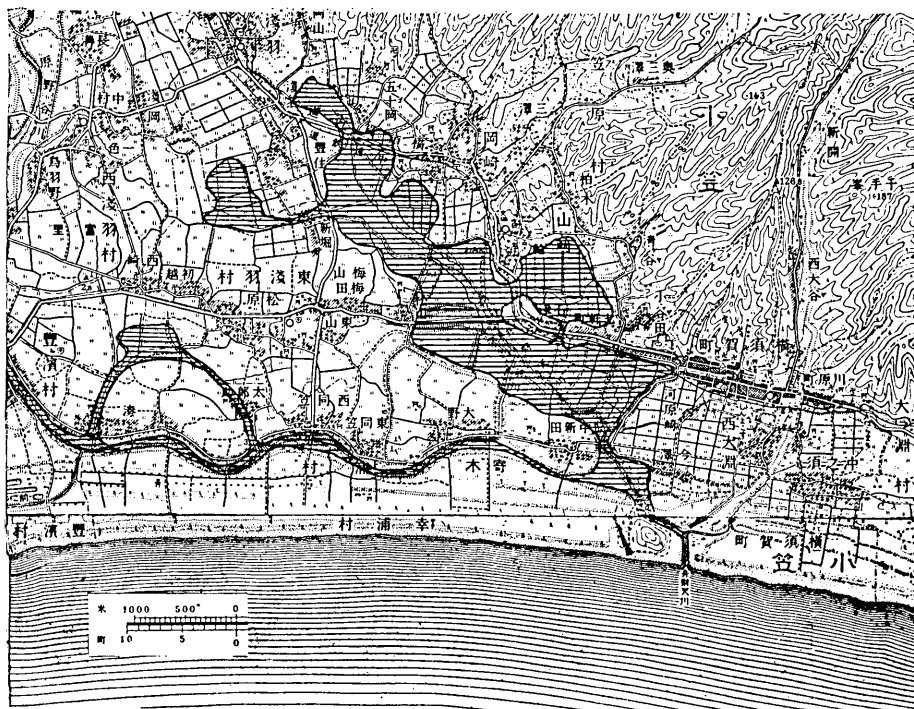
第9図 18世紀中頃の横須賀浅羽地方の湛水区域 (平行線の部分)

Fig. 9. Area which was covered with water in the middle of 18th century in the Yokosuka-Asaba District.

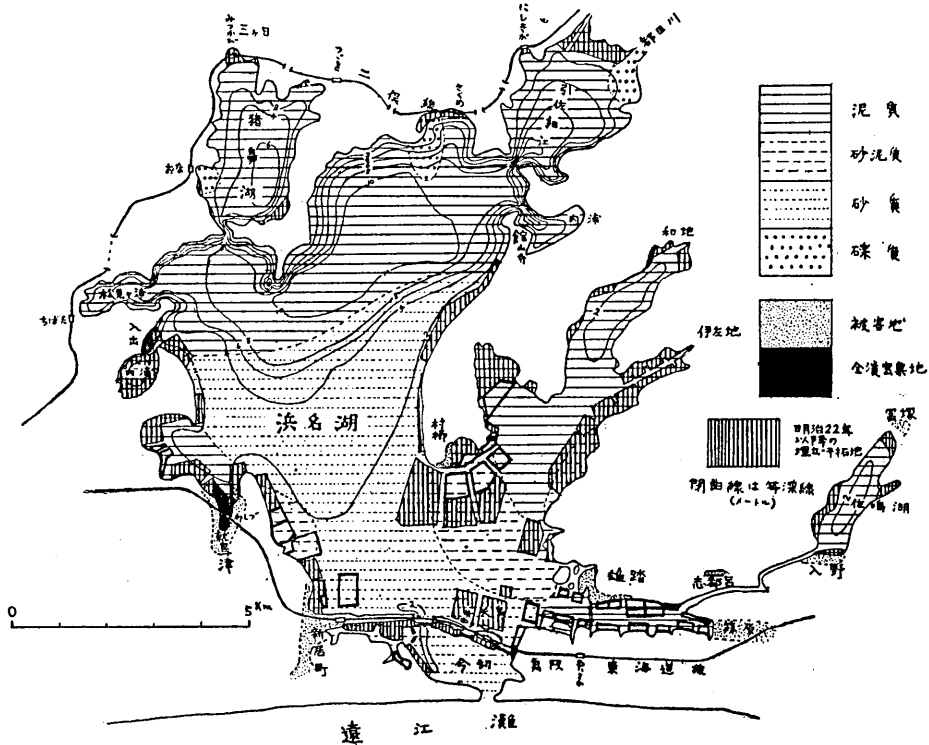
第13図 浜名湖の底質と周囲の被害地

Fig. 13. Distributions of bottom deposits in the Lake Hamana area, and heavily (solid) and lightly (dotted) damaged area in the vicinity. The hatched area with vertical thick lines denotes the land reclaimed since 1889.

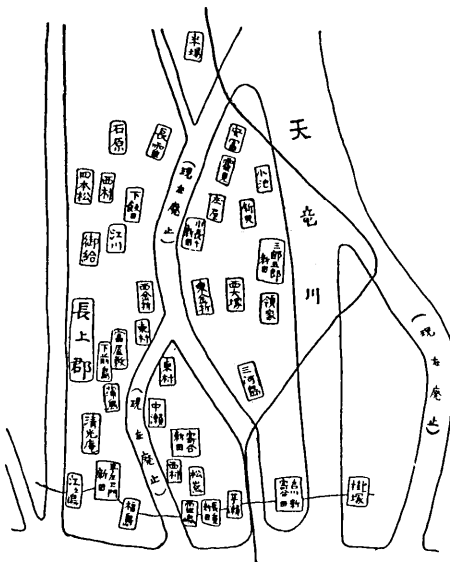
第14図 A 天竜川下流の旧水路
(浜松市 内田六郎氏所蔵 1838 (天保8)年
千尋作遠江国全図の部分的なスケッチ)

Fig. 14. A. Former course of the River Tenryū near its mouth based on the map made in 1838.

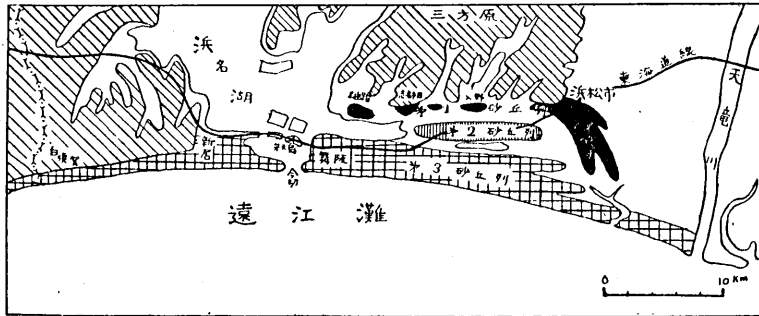
第16図 海岸砂丘地帯天竜川以西地区の3つの砂丘列

Fig. 16. Three bands of sand-dunes along the coast west of River Tenryū.
