# 40. 昭和16年7月15日長野地震の家屋被害に就て

地震研究所 金井 清

40. *On the Damage to Buildings in the Nagano  
Earthquake of July 13, 1941.*

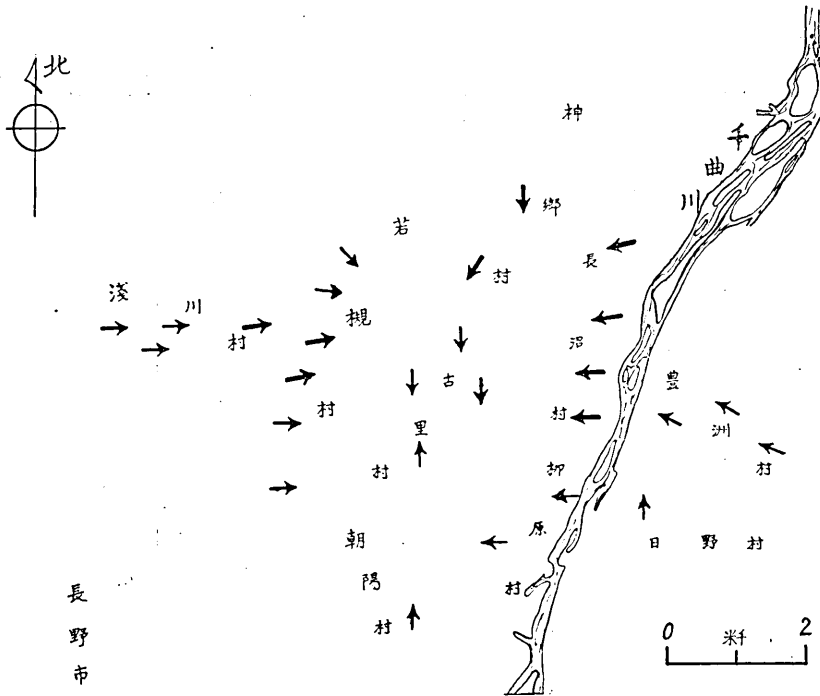
第 4 圖 家屋倒潰方向

同地方の農家構造は第 2 圖に示す如く、表(A)には壁が非常に少く、裏(B)と兩側(C, D)は大部分壁體であるため、A面の剛度は B, C, D面に比して著しく弱い。又、A, B面は C, D面より長いのが普通であるから此の種の家屋に震力が作用すると先づ表(A)の柱が損傷して、家屋はその方向に倒潰する可能性が非常に多い。踏査の結果も果してその通りで、第 II 表に示す如く倒潰住家總數の 50%以上は表(A)方向である。土藏、納屋は四面の剛度差違が少いため、各部落毎の倒潰方向は略一定して居り、住家の倒潰方向は見掛上は甚だ複雑であるが、表(A)方向の倒潰家屋を除くと、同部落の土藏、納屋の倒潰方向と殆んど一致する。又土藏の滑動、土塚の滑動、鳥居の横の方向への傾斜(寫眞第 21, 22, 24, 32 圖参照)その他特殊な構造物の倒潰方向は前の方法で決定した同地の家屋倒潰方向と略一致する。故に表(A)

方向の倒潰住家を除いて決めた家屋倒潰方向が第 4 圖である。圖中の矢の太さの大小は調査資料の多少を意味する。

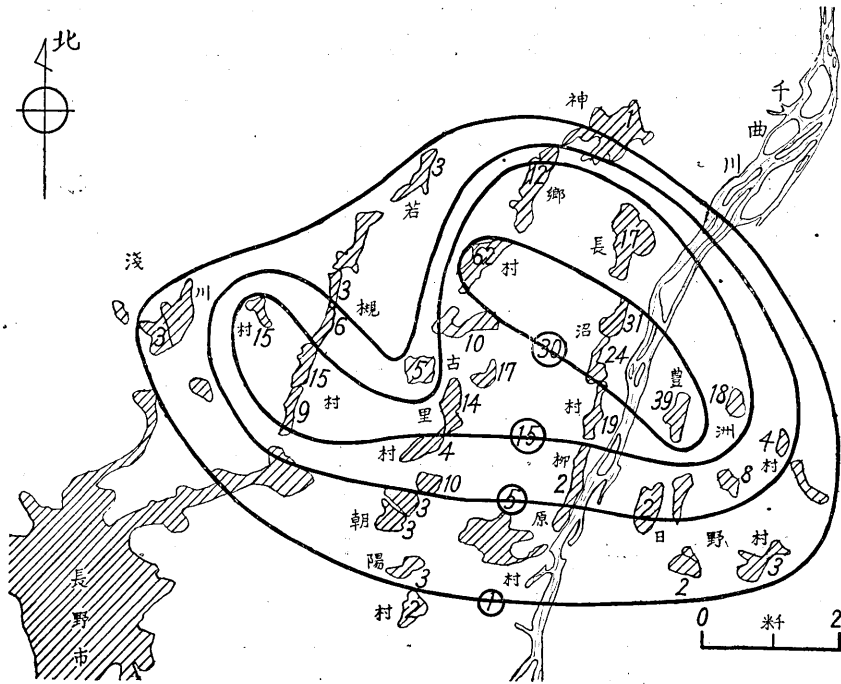
第 5 圖 倒潰家屋分布

尚，村役場の家屋被害統計は調査日が違ふし破壊の定義も一定してゐないから，そのまゝで數量的に比較はできない。それ故，實地踏査の結果を加味して等家屋倒潰率曲

線を作ると第 5 圖になる。圖中の各部落に附した數字は第 I 表の家屋倒潰率を示す。

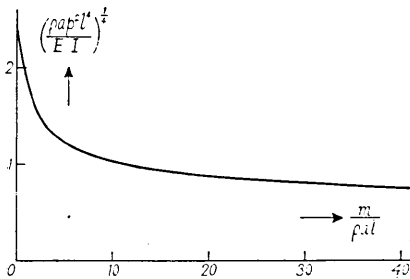
第 30 圖 床剛、柱の兩端固定の構造の固有振動數曲線

して第 30 図を使用して計算すると、自己振動週期は 0.265 秒 となる。此の値は  $l, m$  及び  $E$  で多少變化するが、實際問題として大勢には影響はない。而して稻田の地盤は相當に發達した沖積層であるから、此の週期は稻田の地盤の固有週期に近いものと推定してよいであらう。
