## PET ベースフィルムにおける異常現象についての一考察

小島浩之\*・矢野正隆\*\*・内田麻里奈\*\*\*

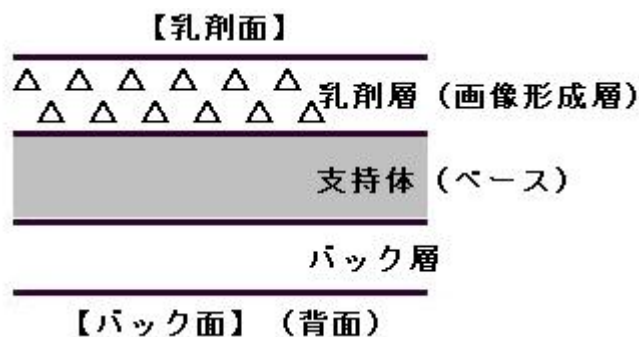
図1 マイクロフィルムの構造

銀塩フィルムの構造は図1（本編第I章図I-4より）のようになっている。

フィルム最背面の層をバック層とした場合、これに該当するのは裏引層、帯電防止層、バックコート層など、メーカー、製品、時代等により用途や素材も様々である。そこで原因究明のためには、バック層部分の材質

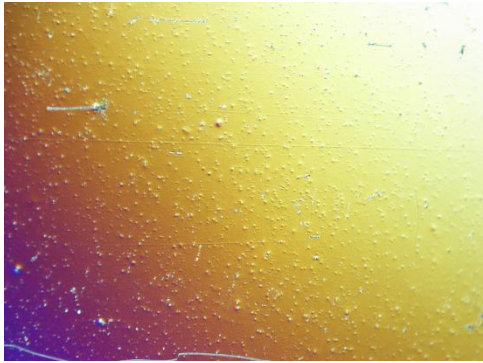
写真 7 資料 1 バック面正常部

表面の状態について偏光顕微鏡（倍率 100 倍）を用いて観察し、光沢を生じる要因であるマット剤の有無について調査した。

資料 1 のバック層バインダーは親水性基を有するポリマーであること、資料 2 については、バインダーは疎水性と推定できるがマット剤は無く、ともに乳剤層とバック層間の結合を増す条件であると考えるのは妥当である。環境履歴が定かでないが、仮に結露と乾燥を繰り返したとすれば更に結合は増すことになる。この状態でフィルムを開くと、物理的に弱い箇所に力が集中してそこで破断が生じたと考えられる。
