## 2001年芸予地震被害調査報告

Quick Report on the March, 24, 2001, Geiyo Earthquake

吉村美保\*・村尾修\*\*・宇治田和\*・丸山喜久\*・ガブリエル・カジェ\*  
 Miho YOSHIMURA, Osamu MURAO, Nodoka UJITA, Yoshihisa MARUYAMA and Gabriel CALLE

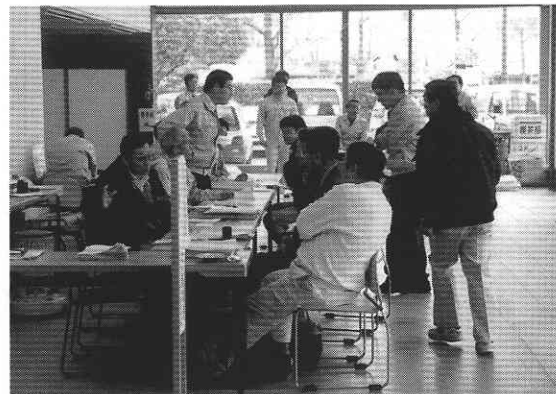
図4 災害復旧工事の相談所

呉市役所1階では、市による災害相談窓口の他、災害ボランティアセンター、呉建設業協会による災害復旧工事相

談所等が開設されていた(図4)。災害相談窓口では、ブルーシートや土嚢の配布を行っていた。同市役所に設置されているK-Net<sup>5)</sup>の地震計は、最大加速度NS 312 Gal,EW 425 Gal,UD 203 Galを記録した。
