調査報告

2003年5月26日三陸南地震における東北新幹線高架橋橋脚の損傷と局所的な地盤震動特性の関係

Local Site Response Characteristics Dependency in Damage to Piers of Tohoku Shinkansen Viaducts due to South Sanriku Earthquake in May 26, 2003

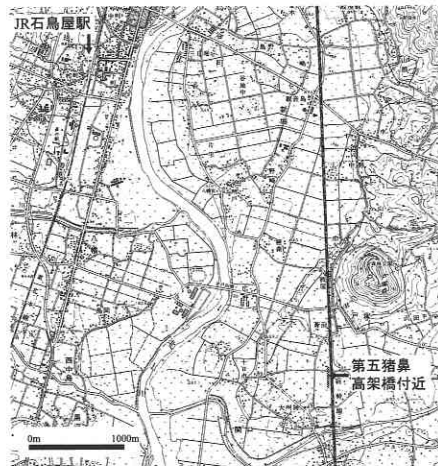
図1 第五猪鼻高架橋周辺図

第五猪鼻高架橋周辺図を図1に示す。第五猪鼻高架橋付近の高架は、四径間のラーメン高架を橋桁でつなぐ構造となっている。第五猪鼻高架橋付近において損傷した橋脚の位置関係を図2に示す。損傷した10本の橋脚は全て、各ラーメン高架の両端に位置する2つの橋脚であった。そこ

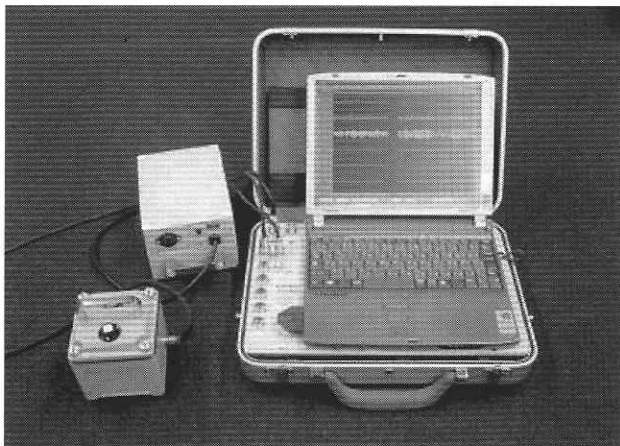
図3 常時微動測定システム GEODAS-10 と速度計 CR4.5-2 SV

で、高架の構造上の条件を同じくするため、各ラーメン高架の東京側の橋脚付近で計測を行った。計測には、図3に示す、物探サービス株式会社の常時微動測定システム GEODAS-10 および速度計 CR 4.5-2 SV を用いた。計測は日中、橋脚の修復作業によって発生する振動の影響を避けるため、作業の昼休み時間帯に行った。微動計測は、損傷した橋脚の付近3箇所 (S-2,3,4) とその両隣の損傷しなかった橋脚の付近2箇所 (S-1,5) で行った。測定点のごく近傍を通る自動車や人の歩行、新幹線の通過による影響を避けながら、水平2成分および上下成分を、サンプリング周波数 100 Hz で 40.96 秒間記録した。S-1～5 においては1測定点あたり3～5セット記録した。水平成分については、線路軸方向と線路軸直角方向の成分を計測した。これは、速報でも指摘されているように、被災した橋脚は線路軸直角方向への応答が卓越していたことが推察されるためである。
