電柱・街灯基礎部の開口分布と地震被害

— 2003 年アルジェ・ブーメルデス地震および十勝沖地震から —

Some Challenges in Earthquake Damage Surveys

— Alger/ Boumerdes Earthquake and Off Tokachi Earthquake of 2003 —

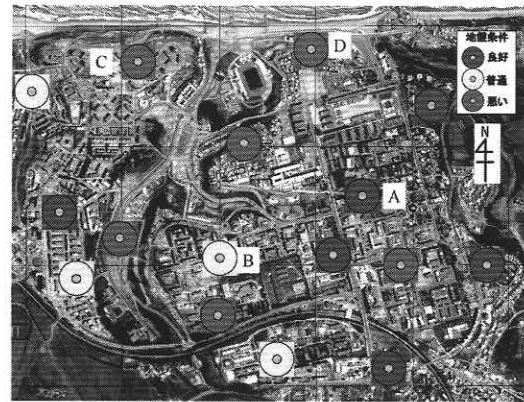
図3 常時微動計測による地盤条件の評価

常時微動観測結果(図4参照)に基づいて、地盤条件を(良好, 普通, 悪い)の3つに分類した(図4)。図2の地点Bが図3, 4での地点Cに相当しているが、この地点では、地震動もEW方向により強かったものと推定され、これは街灯支持部分モルタルのクラックの方向(図2)とも整合する。ただし地点DはNS方向のみならず、EW方向にも大きく揺れている状況が観測された。

ブーメルデスの市街地での建物被害の分布と地盤条件との関係については、今後さらに詳しく検討する予定である。しかしながらここに示した街灯基部の亀裂分布や常時微動の結果から地盤が悪く揺れの大きかったと推定される地域にかなりの建物被害が認められ、局所的な表層地盤特性や地形効果による地震動の増幅が影響を及ぼしていると考えられる。ブーメルデスの市街地は、丘陵地を人工的に平坦化して(丘を削り、谷を埋めて)造成したと思われることから、局所的に地盤条件の悪い場所は、窪地を埋めるなどして造成した地域である可能性も高い。
