2019 年度  
修 士 論 文

地震による非構造部材の損傷の評価に関する研究

—乾式間仕切り壁と ALC 外壁を対象とした  
実大載荷実験を通して—

2020 年 1 月 20 日提出  
指導教員 清家 剛 教授

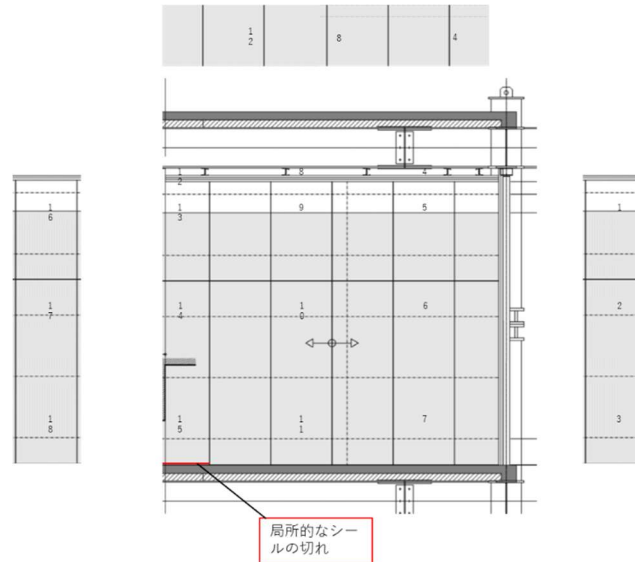
図 3-11 ボード側(D,E,F 面)における損傷の観察結果

D 面と C 面の突付け間の下半分において、載荷時に目地が表に現れた。また、E 面の底面左端部のスラブとのシールが載荷時に局所的に切れていた。

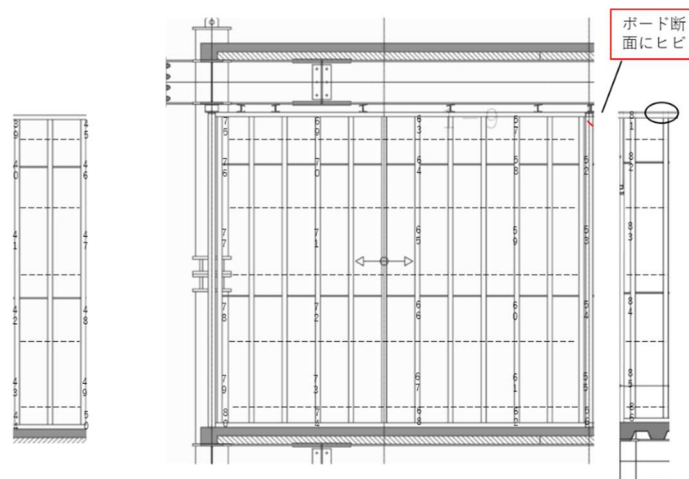
図 3-12 下地側(d,e,f 面)における損傷の観察結果

下地側では、d 面の下張りボードの断面にヒビが生じた。これは天井の高さとはほぼ同じ高さにある位置であった。

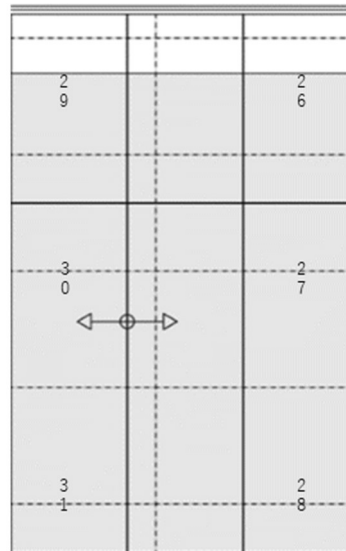
図 3-13 ボード側(B 面)における損傷の観察結果

特に損傷は見られなかった。

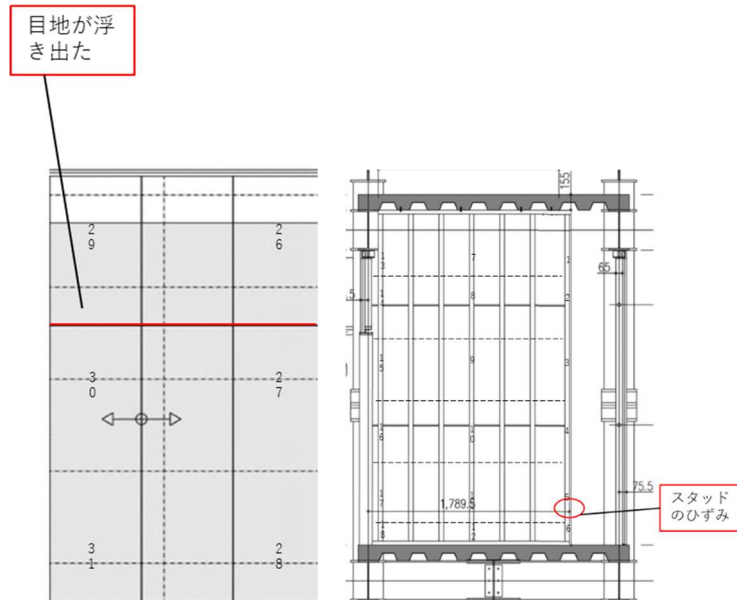
図 3-21 ボード側(B 面)における損傷の観察結果

ボード側では水平目地が塗装上に浮き出ていることが確認された。

下地側では端に位置するスタッドにわずかな歪が確認された。

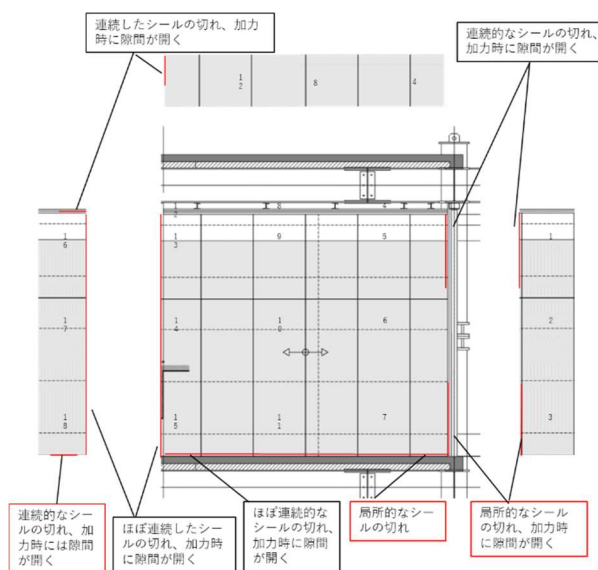
図 3-27 ボード側(D,E,F 面)における損傷の観察結果

D 面と E 面の間のシールは全域で連続的に切れた。D 面は天井との間のシールが奥から、またスラブとの間のシールが中央から、連続的に切れた。F 面と E 面の間のシールも、上部だけでなく、下部においても連続的に切れ始めた。E 面とスラブとの間のシールはほぼ全域にわたって切れ、載荷時には隙間が開くようになった。E 面は面としてのロッキングの挙動を見せるようになった。

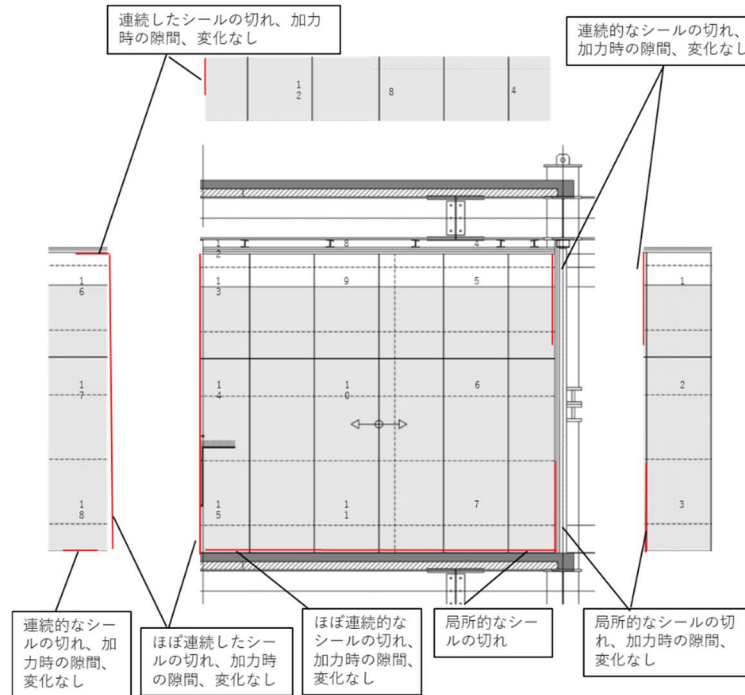
図 3-35 ボード側(D,E,F 面)における損傷の観察結果

シールの切れが進行した。

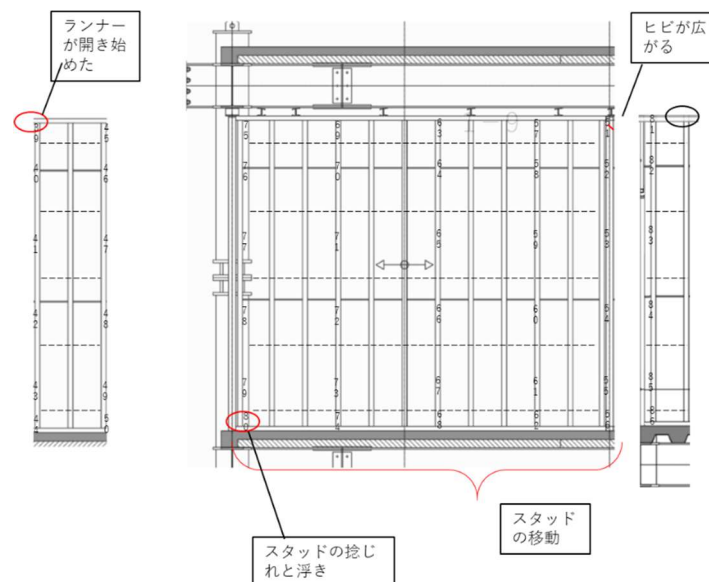
図 3-36 下地側(d,e,f 面)における損傷の観察結果

Dd 面が載荷時に面外方向に面として、ズレが生じるようになり、その影響で上部のランナーが開く方向に歪み始めた。

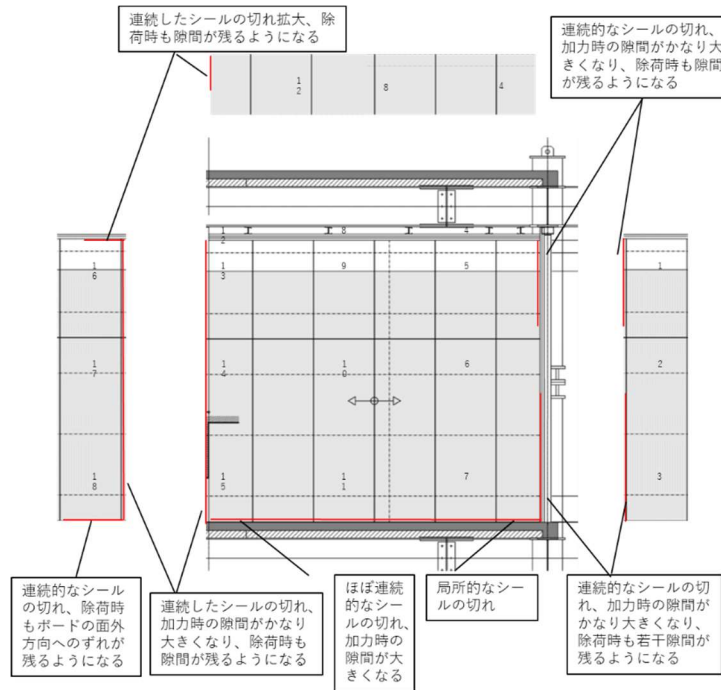
図 3-43 ボード側(D,E,F 面)における損傷の観察結果

D 面とスラブとの間のシールは全域で切れた。D 面は面外方向へのずれが除荷時でも残るようになった。D 面と天井との間のシールの切れ、F 面と E 面との間のシールの切れも拡大し、除荷時でも隙間が残るようになった。

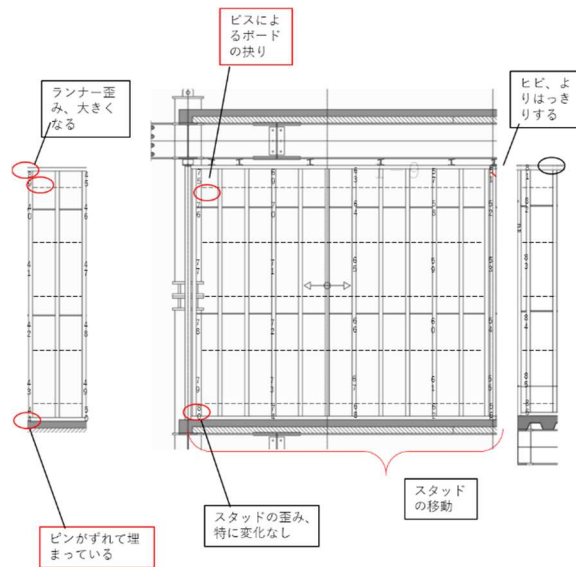
図 3-44 下地側(d,e,f 面)における損傷の観察結果

d 面は上部ランナーの歪みがより大きくなった。下部ランナーではスラブに留めるピンが埋まってしまっていることが確認された。

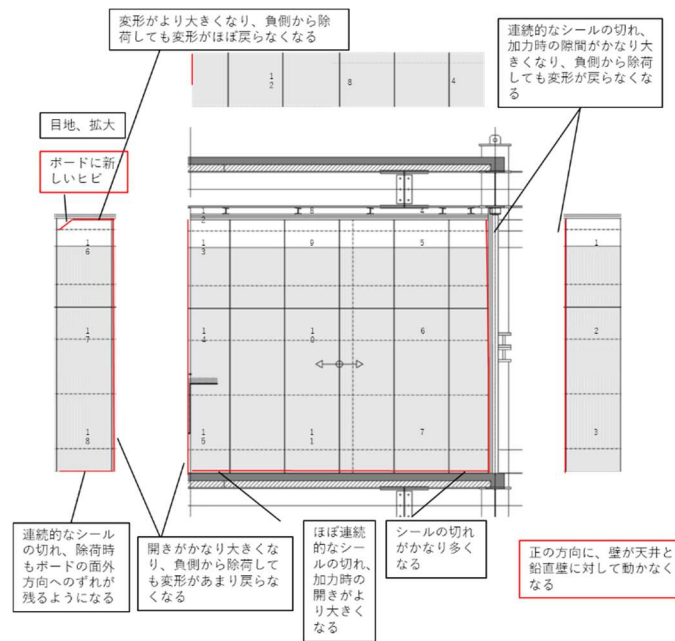
図 3-59 ボード側(D,E,F 面)における損傷の観察結果

D 面の上部の、C 面と接する角にヒビが入った。また E 面が天井と D 面 F 面の変形に追従しなくなったことが確認された。目視では確認できなかったが、E 面と天井のシールも全域で切れていることが推測された。

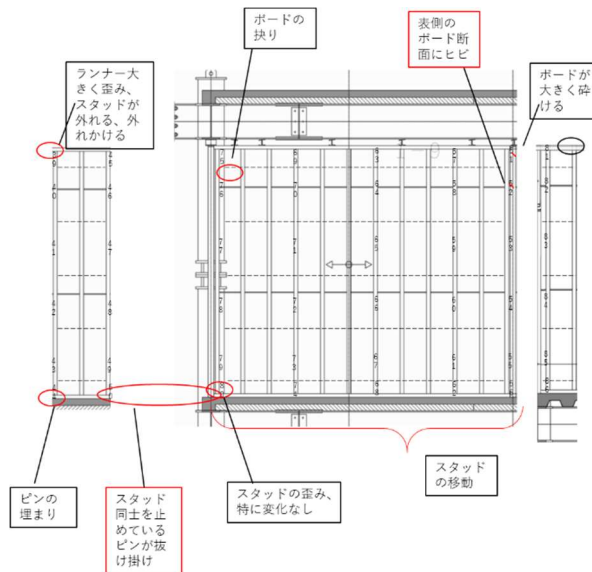
図 3-60 下地側(d,e,f 面)における損傷の観察結果

d 面では上部でボードが圧壊、ランナーが大きく歪みスタッドが外れかけた。また、d 面のスタッドと c 面のスタッドを繋ぐピンの最下部にあるものが抜けかけていることが確認できた。

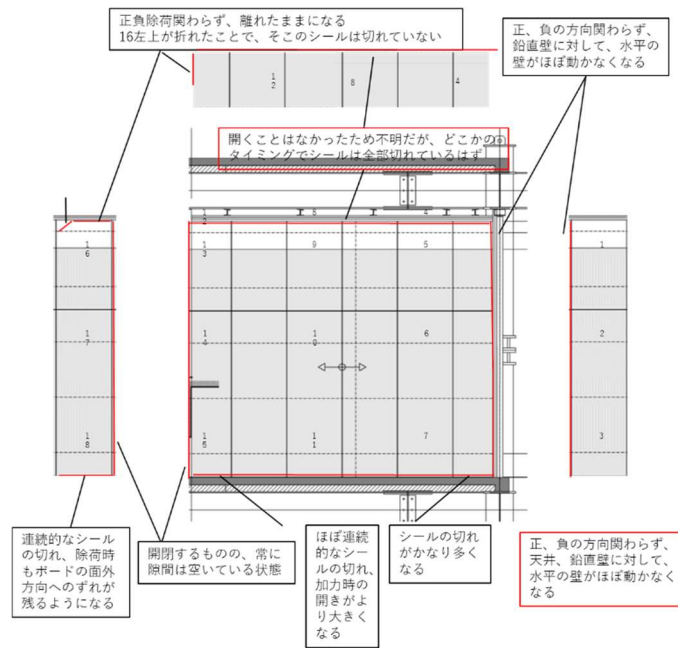
図 3-75 ボード側(D,E,F 面)における損傷の観察結果

D 面の左上で、1/50 で入ったヒビを境にボードが折れた。折れた破片は天井とシールでつながったままになっていた。面外方向へのズレが大きくなったため、D 面の断面も目視で確認することができたが、天井の位置で折れていた。また、天井と先付金物を留めている先行ピースが破断していることが確認できた。

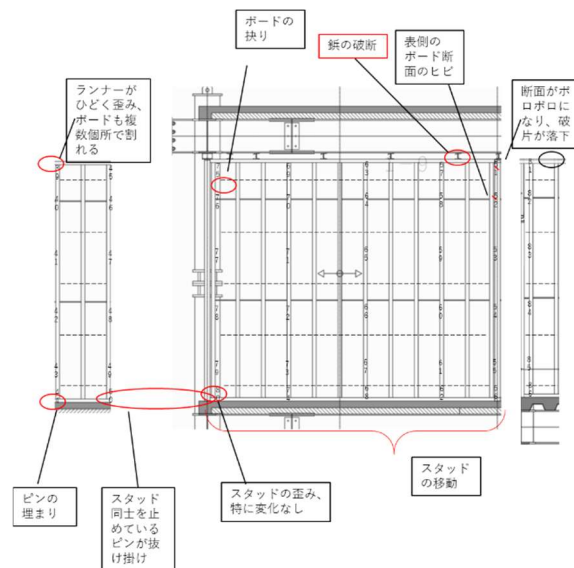
図 3-76 下地側(d,e,f 面)における損傷の観察結果

d 面は手前から 2 つのスタッドがランナーから外れ、下張りボードの圧壊はより進行していた。

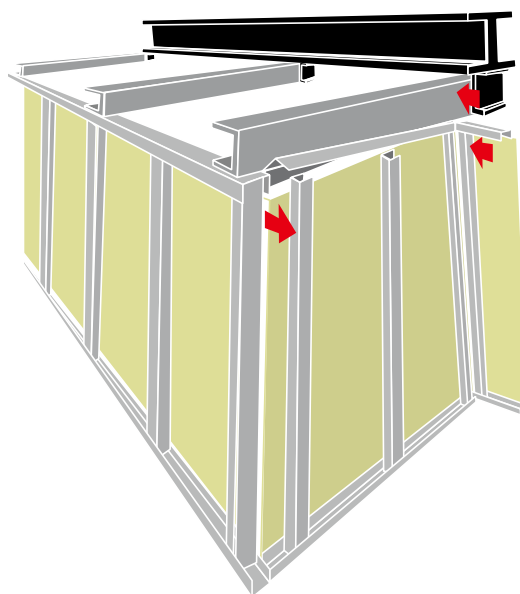
図 3-79 持ち出し部のランナーが開く様子

いずれの面も正載荷時は基本的に構造躯体の変形に追従する。しかし、負方向の載荷時は、追従しない Ee 面と追従する Cc 面によって、Dd 面は上からみて反時計回りの方向に回転するような力を受ける。ただしランナーは先行ピースと接合されているため回転に追従できず、結果としてランナーが開くような力が生じたのだと考えられる（図 3-79、図 3-80）。

この損傷を軽減化させるためには、先行ピースや上部ランナーの剛性を高めることで、持ち出し部分の躯体への追従性を高めることが挙げられる。これは部材の厚みを増すことや、接合部のピンの量を増やすことなどで実現できる。また、持ち出し部分の長さを短くすることで、回転量を抑えることができると考えられる。

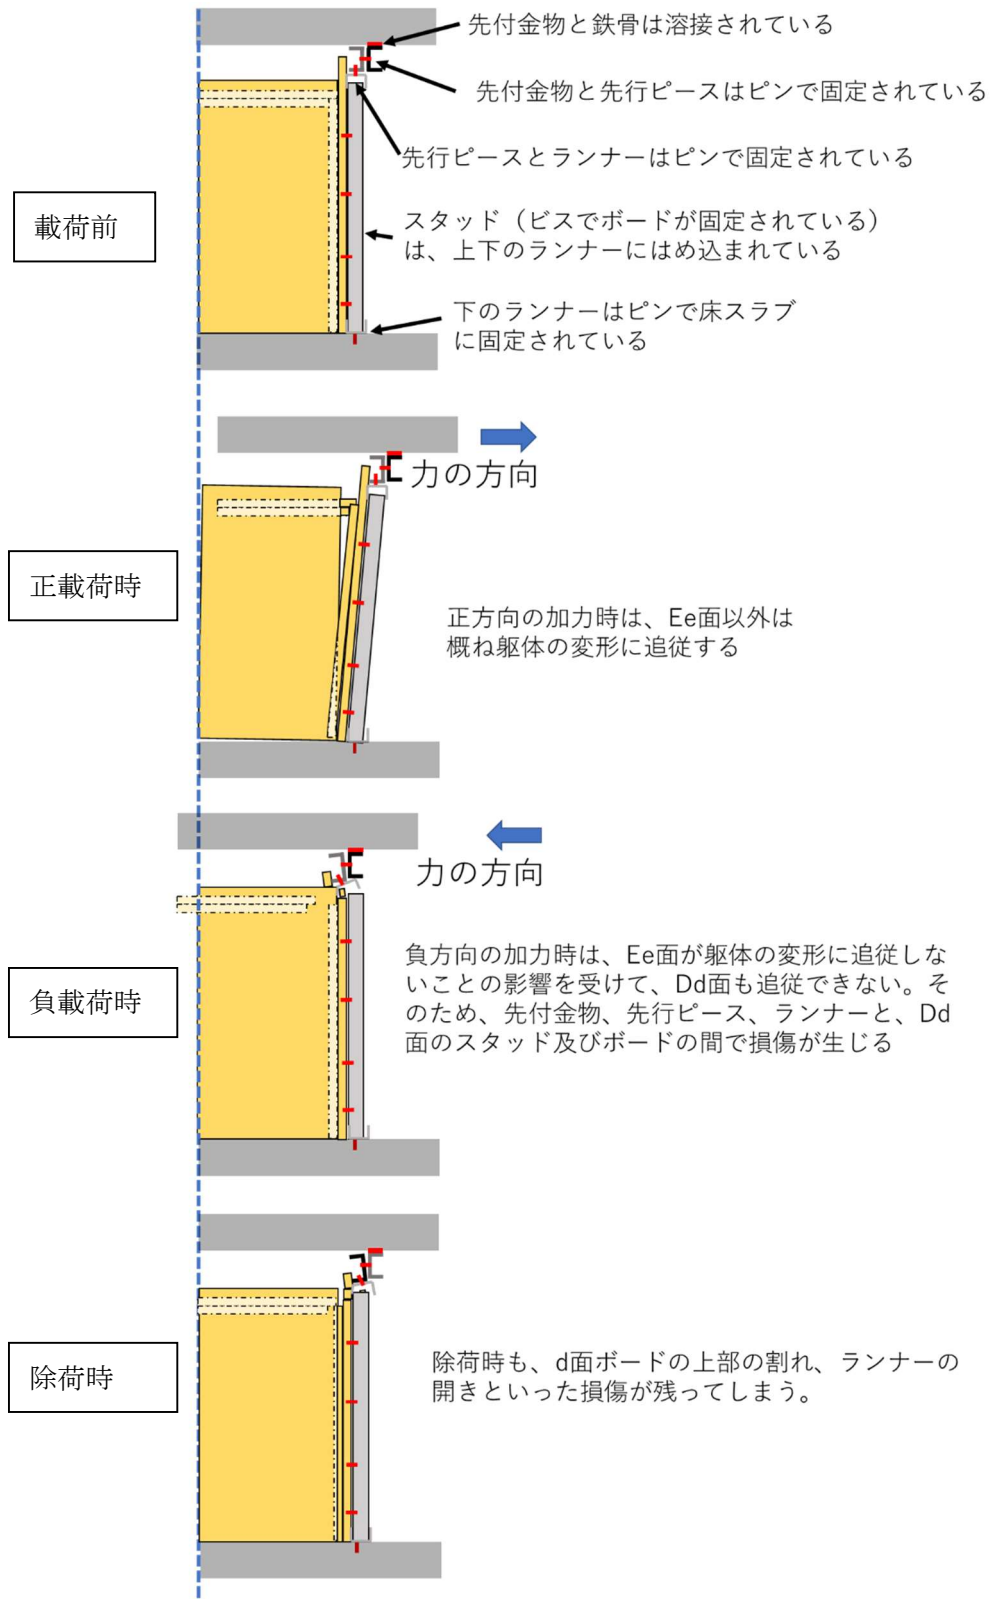
図 3-80 層間変形を与えた時の Dd 面の挙動

梁からの持ち出し部分では、変形角  $1/75$  で、ランナーが開き、スタッドが脱落した。これは鉛直方向の壁が、2 方向の力を受け、回転したことが原因だと考えられる（図 2）。同箇所では壁間が開く等の損傷も生じた。

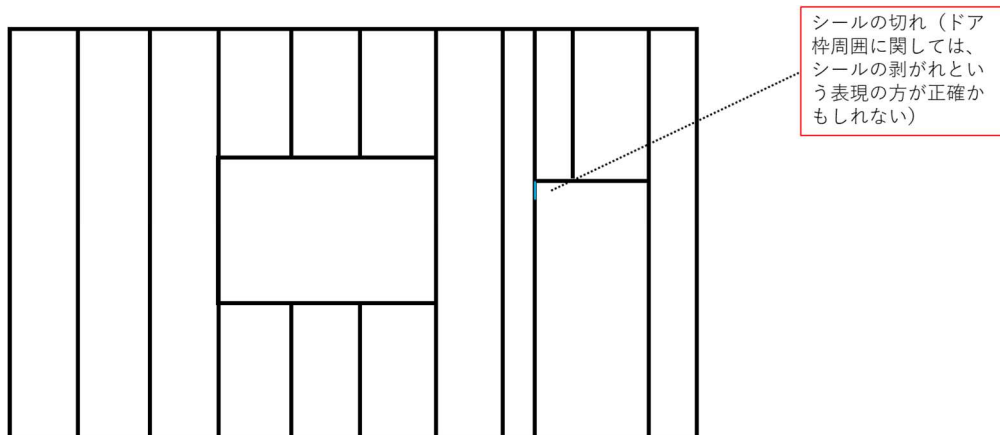
図 4-10 室外側における損傷の観察結果

ドア枠の左側の縦材の上部でシールの剥がれが生じた。

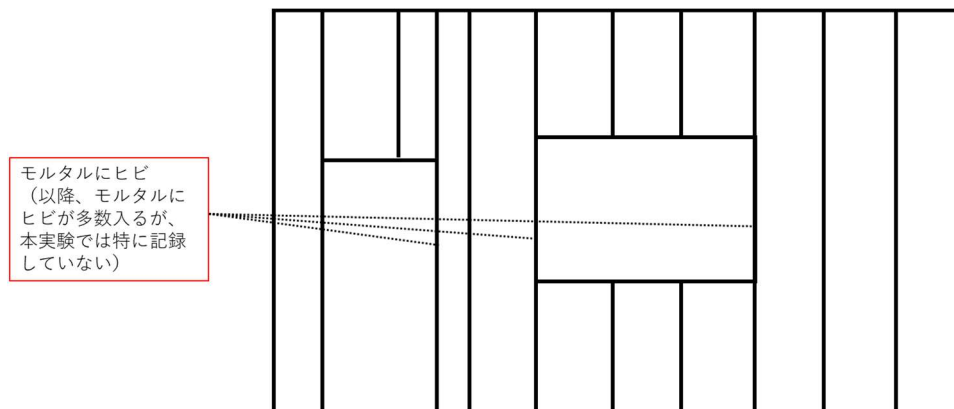
図 4-11 室内側における損傷の観察結果

窓枠と扉枠廻りのモルタルにヒビが生じた。

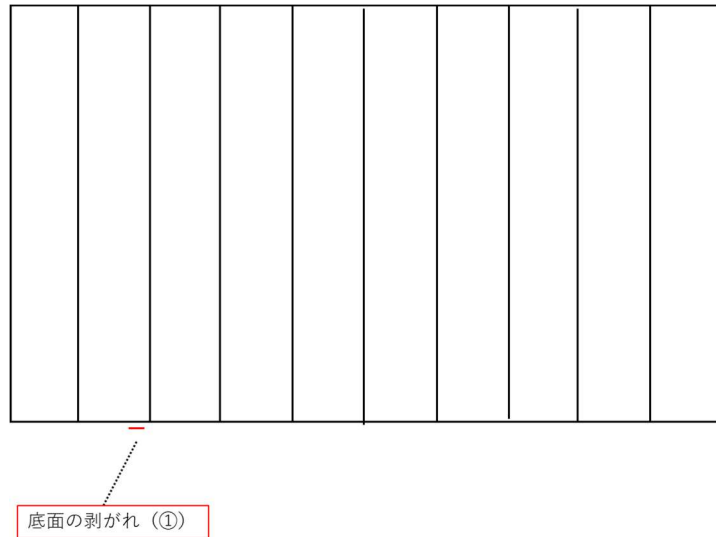
図 4-12 室外側における損傷の観察結果

左から 2 枚目のパネル底面で表面の剥がれが生じた。

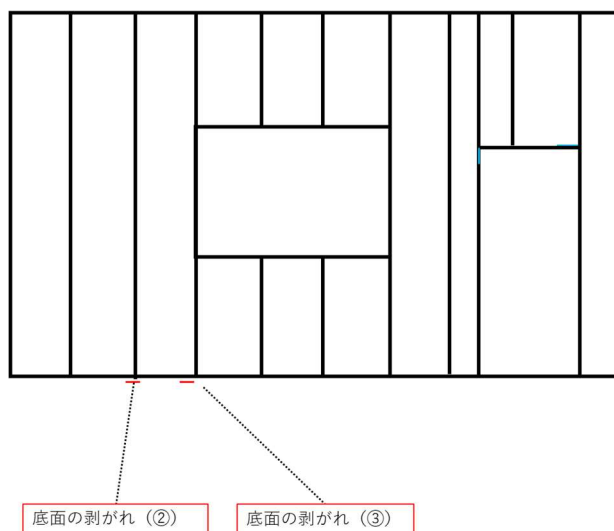
図 4-14 室外側における損傷の観察結果

ドア枠のシールの剥がれが進行した。また、左から 2 枚目、3 枚目のパネルの底面で表面の剥がれが生じた（いずれも 30mm 角、厚み 5mm 程）。

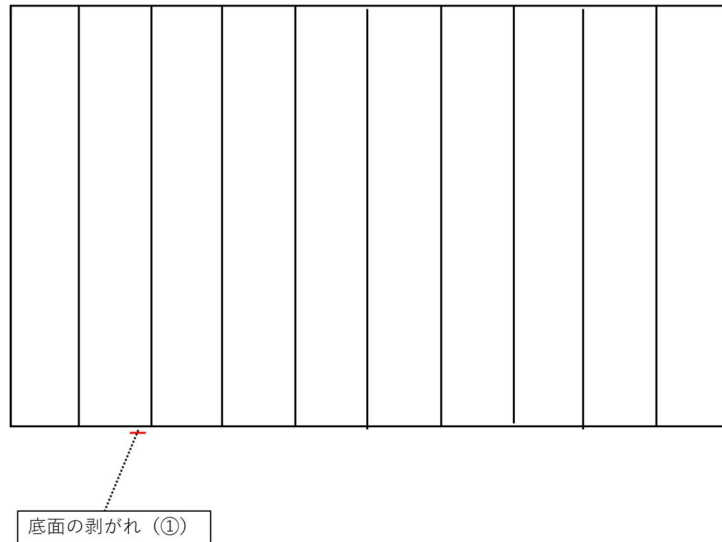
図 4-16 室外側における損傷の観察結果

パネル底面の剥がれが進行した。

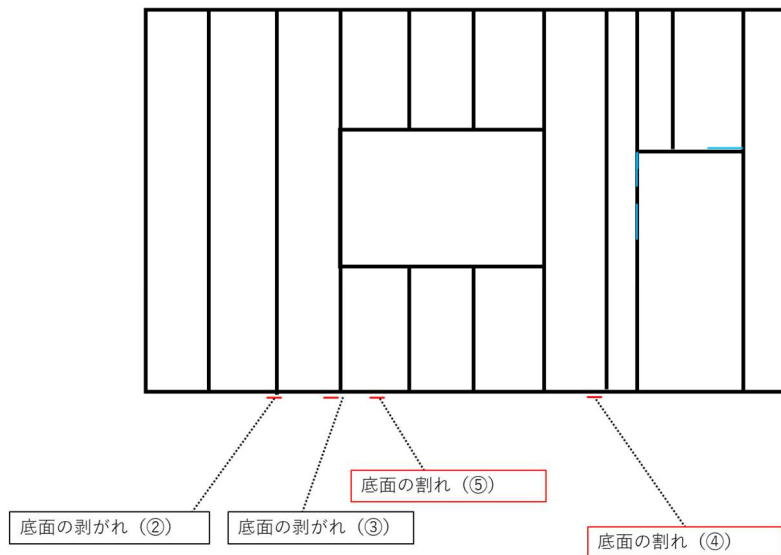
図 4-22 室外側における損傷の観察結果

ドア枠のシールの剥がれが進行した。左から 4 枚目、右から 3 枚目でパネル底面の数mm程度の凹みが生じた。

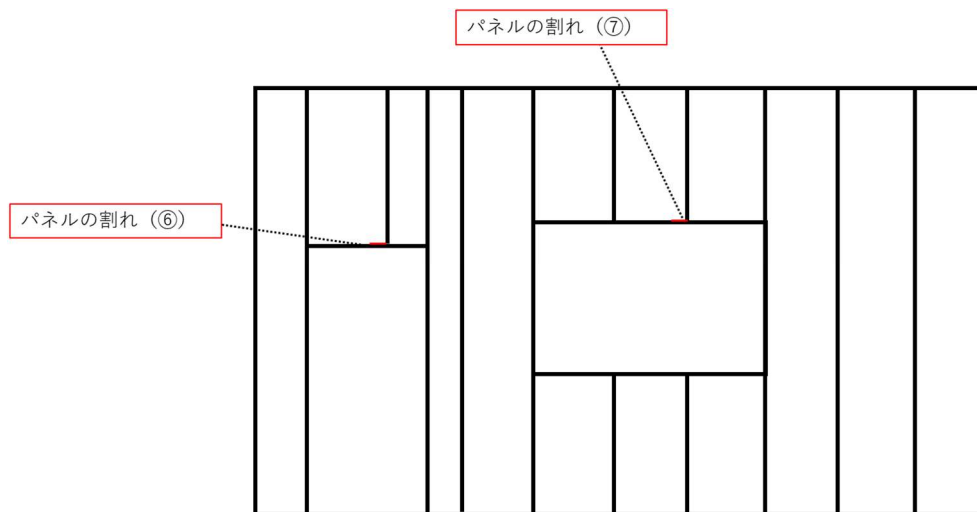
図 4-23 室内側における損傷の観察結果

窓の上側にある水平方向の開口補強材の中央部分の裏で、パネルにひび(10mm ほど)が生じた。同様に、扉の上側にある水平方向の開口補強鋼材の中央部分の裏で、パネルにひび(10mm ほど)が生じた。いずれも目地部分の斜めに切り取られた部分に生じた。

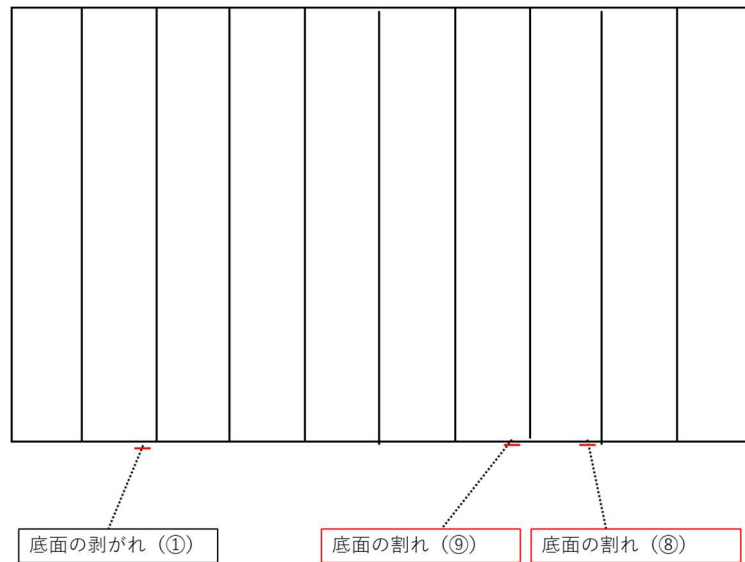
図 4-24 室外側における損傷の観察結果

右から3枚目と4枚目でパネル底面の表面の凹み（いずれも数 mm 程度）が確認された。

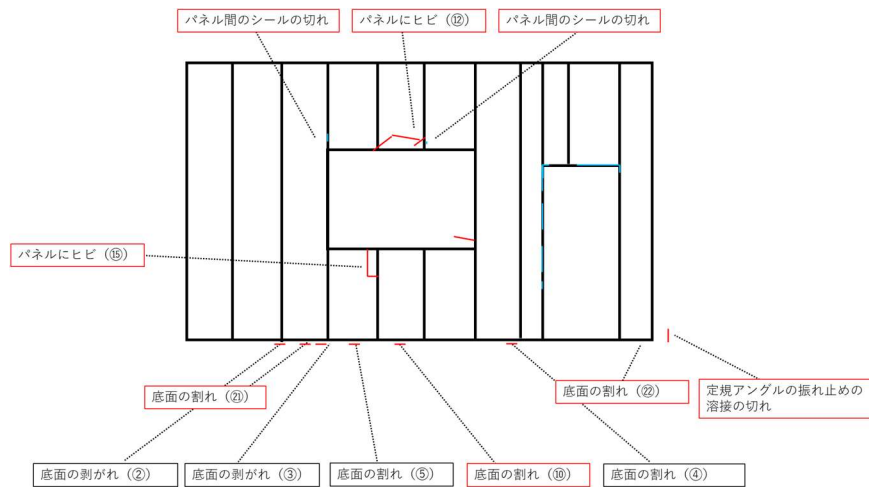
図 4-30 室外側における損傷の観察結果

右から 3 枚目、左から 3 枚目のパネルの底面の表面に新たな数 mm 程度の凹み（一部砕けていた）が生じた。ドア枠廻りのシールの剥がれも進行が見られ、右側の上部にまで達していた。窓の上にある中央のパネルに、水平方向に横断するヒビが生じた。特に右下コーナー部のヒビは幅 10mm 程までに開いた。窓の下にある左側のパネルのコーナー部分に L 字型のヒビが生じた。まだ、窓ガラスの右下部コーナーより長さ 100mm 程のヒビが生じた。右下端部のモルタル止めの溶接が切れた。

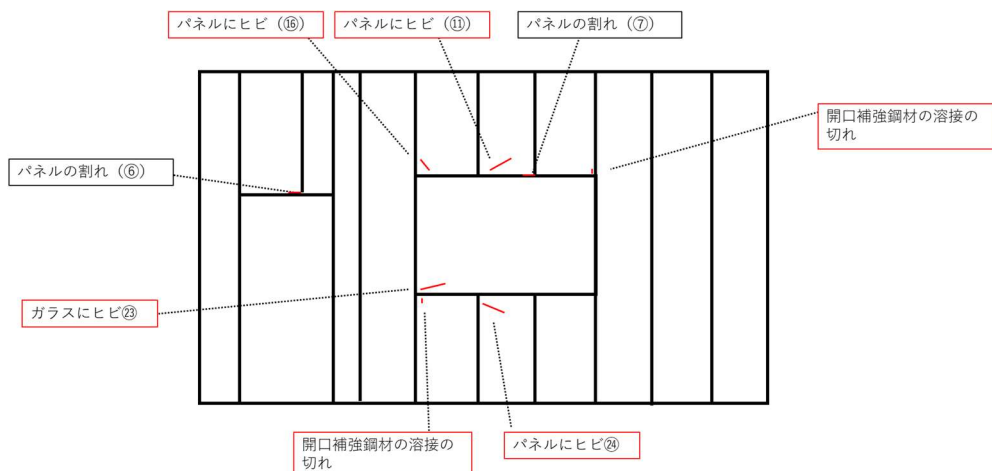
図 4-31 室内側における損傷の観察結果

窓の上部にある水平方向の開口補強材の左端部の裏で、パネルにヒビ (300mm ほど) が生じた。また、窓の上下それぞれにある中央のパネルにヒビが生じた。いずれも取付金物から生じていた。開口補強材自体も、窓の左上、右上および左下で、水平材と鉛直材を留めていた溶接に切れが確認された。

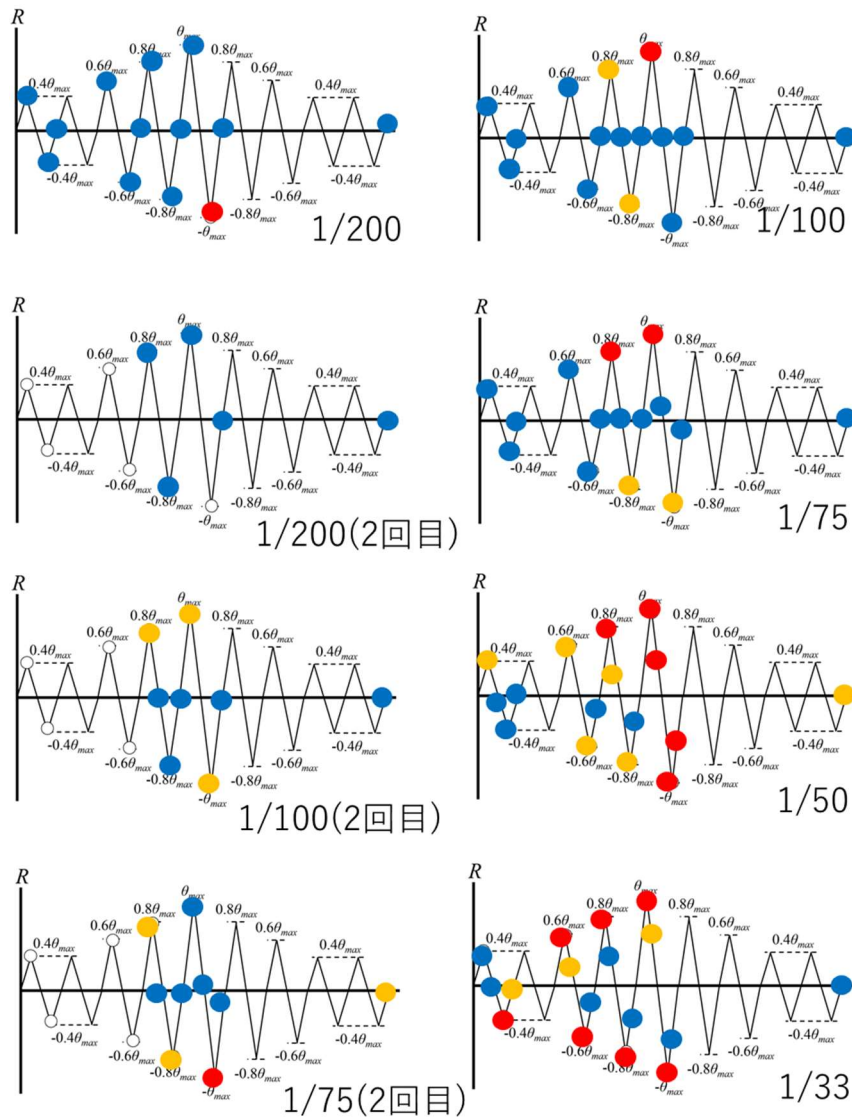
図 4-42 窓の開閉機能の確認結果

窓の開閉機能を把握するため、载荷の各セット当たり最大 17 回により確認した。各確認時に実際に開閉してみることで、開閉機能について「簡単に開けることができる」、「力を入れれば充分に開けることができる」、「力を入れても充分に開けることができない」の指標で評価した。

層間変形角-1/200 時に、初めて窓が開かなくなった。以降、より大きい層間変形角を与えた時には開閉機能が低下することが確認できた。躯体の層間変形が 1/100 以上になると、殆どの場合で開閉機能の低下が確認された。図 4-44 より開口補強鋼材も躯体と概ね同じ挙動を示し、やはり変形が 1/100 以上になると開閉機能が低下することが分かった。

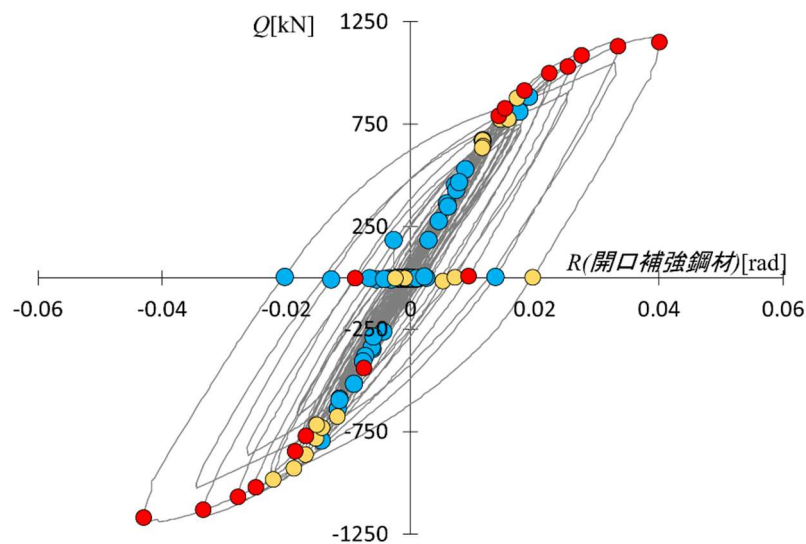
図 4-44 開口補強鋼材の荷重変形曲線状にプロットした窓の開閉機能の確認結果

また、図 4-44 に示すよう開口補強鋼材に残留変形が生じたことも原因と考えられる。ただし、開口補強鋼材に残留変形が生じたことにより、躯体の変形を強制的に 0 に戻しても、開閉機能が低下したままの場合もあった。

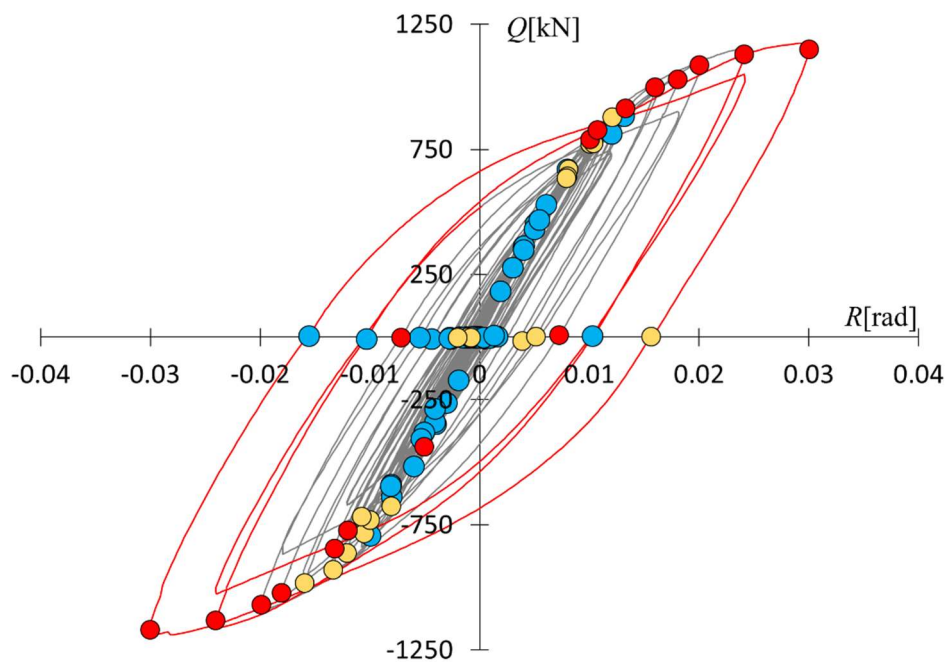
図 4-45 躯体の荷重変形曲線状にプロットした窓の開閉機能の確認結果  
(赤線は層間変形角  $1/33$  の  $\pm 80\%$  載荷、 $\pm 100\%$  載荷時を示す)

実際に避難するときは、地震が収まった後であり、実験でいう荷重が 0 の時に相当する。このときに残留変形が 1/100 以上残っている場合、窓の開閉機能が低下していることが考えられる。図 4-45 の曲線を見ると、荷重が 0 の時に残留変形が 1/100 以上残っているのは、層間変形角 1/33 の±80% (約 1/41) 以上の層間変形角を与えた後であることがわかる。実際、該当する除荷時において開閉不良が生じていた。

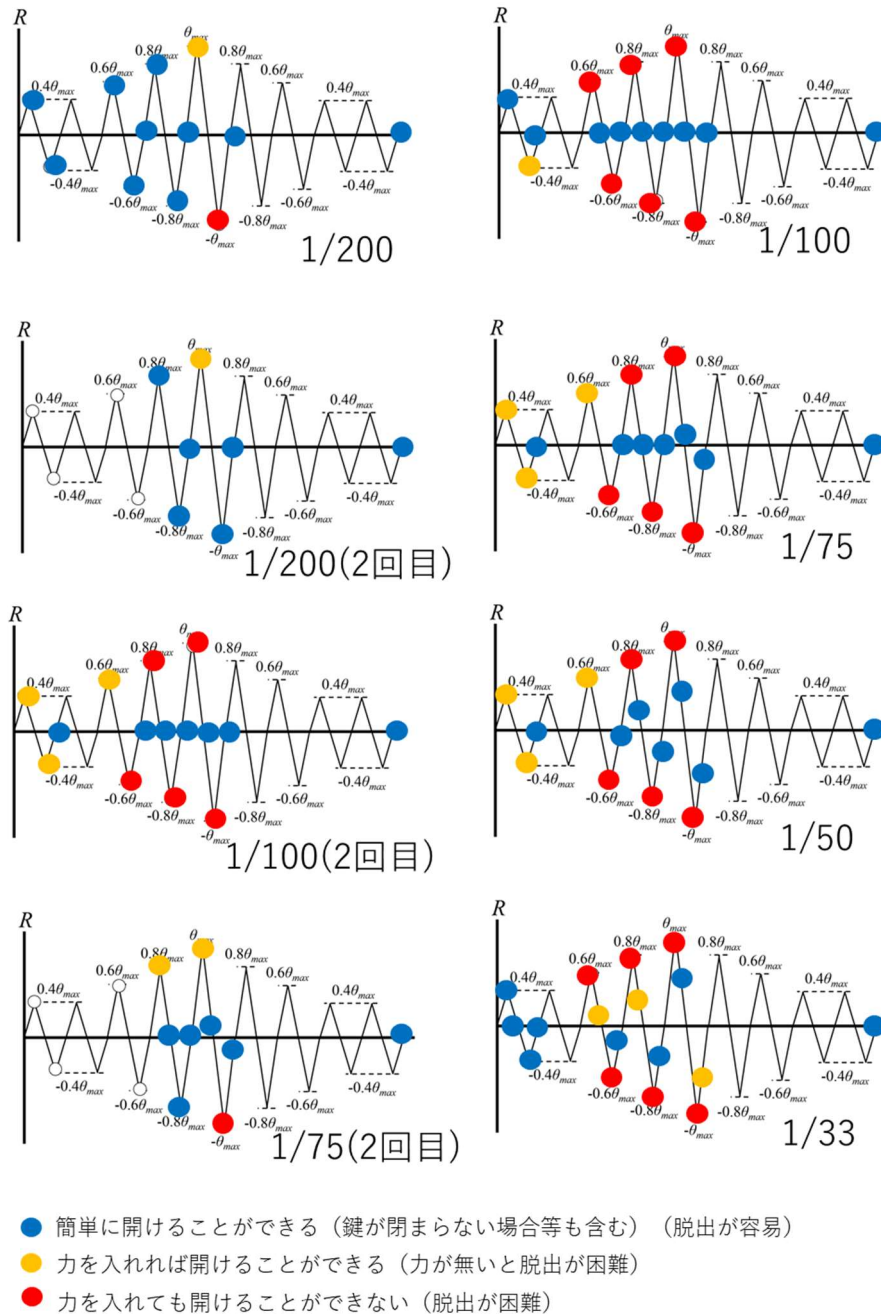
図 4-46 扉の開閉機能の確認結果

扉の開閉機能を把握するため、载荷の各セット当たり最大 17 回、人力により確認した。各確認時に、開閉機能について、「簡単に開けることができる」、「力を入れれば充分に開けることができる」、「力を入れても充分に開けることができない」の指標で評価した。図 4-46 に確認結果をついて示す。

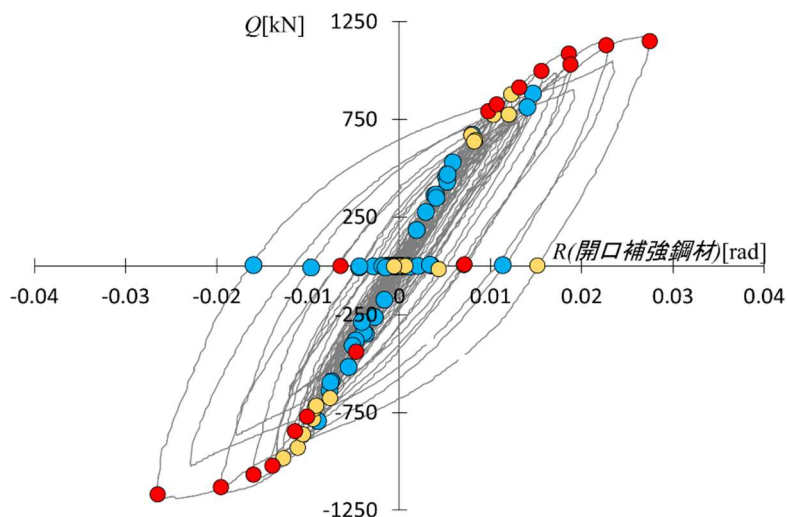
図 4-48 開口補強鋼材の荷重変形曲線状にプロットした扉の開閉機能の結果

層間変形角を繰り返し与えると、同じ層間変形角に対し、開閉機能が上がるということが分かった。これは、図 4-48 に示されるように、開口補強鋼材に残留変形が生じたことが原因と考えられる。

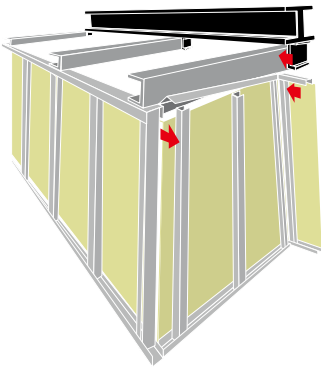
図 1 持ち出し部のランナーが開く様子

いずれの面も正載荷時は基本的に構造躯体の変形に追従する。しかし、負方向の載荷時は、追従しない Ee 面と追従する Cc 面によって、Dd 面は上からみて反時計回りの方向に回転するような力を受ける。ただしランナーは先行ピースと接合されているため回転に追従できず、結果としてランナーが開くような力が生じたのだと考えられる。

対策方法としては、先行ピースや上部ランナーの剛性を高めることで、持ち出し部分の躯体への追従性を高めることが挙げられる。これは部材の厚みを増すことや、接合部のピンの量を増やすことなどで実現できる。また、持ち出し部分の長さを短くすることで、回転量を抑えることができると思われる。

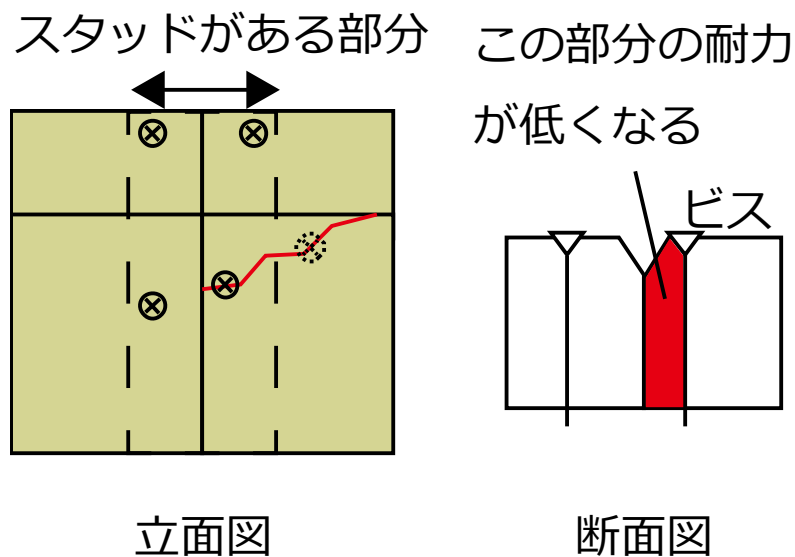
図 14 ビスを打った位置が原因で生じるヒビのイメージ図

a 面に、層間変形角  $1/400$  という極めて小さい層間変形角でヒビが生じた。この理由として、ボードの端部に近すぎる箇所にビスを打ってしまったということが考えられる。ビスを打つ箇所がボードの端部に近すぎると、ボードの耐力が著しく低くなることが考えられる。他にも、ビスを二度打ちしてしまった場合、その周辺のボードの耐力は落ちることが考えられる。理由を断定することはできないが、可能性としては上記のようなことが挙げられる（図 14）。

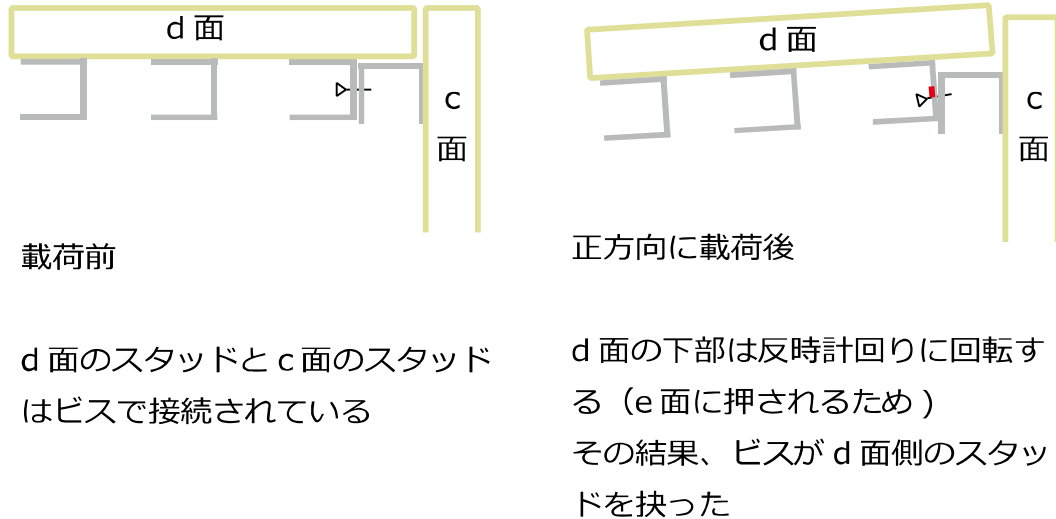
図 31 スタッド同士を留めるビスの変形のイメージ図

これは、正方向への載荷時に Ee 面の移動により Dd 面の下部ランナーが押されることが原因で生じたと考えられる。押された結果 Dd 面の下部ランナーは上から見て反時計周り方向に回転する。その結果、Cc 面との間に角度が変化する。その結果、二つの壁のスタッドを接続するビスが片方を挟んだのだと考えられる（図 31）。

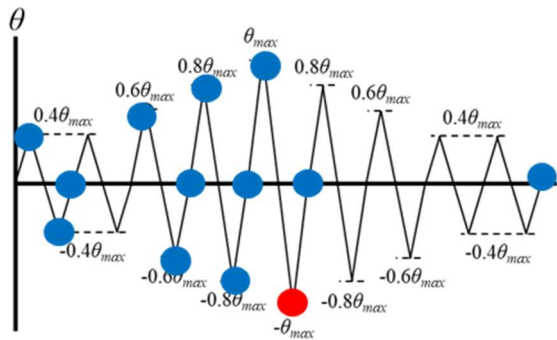
図 32 開閉機能の確認結果

-1.0  $\theta_{\max}$  で鍵が開かなかったが除荷時に正常に戻った。

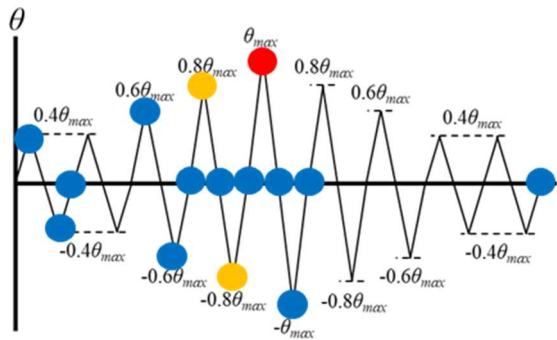
図 33 開閉機能の確認結果

0.6 θ max で鍵が閉めにくくなった。0.8 θ max で開閉には、障子を持ち上げるといった工夫が必要となった。1.0 θ max では片方の障子が 10cm くらいしか開かなくなり、もう片方は一切開かなかったが、いずれも除荷時には正常に戻った。

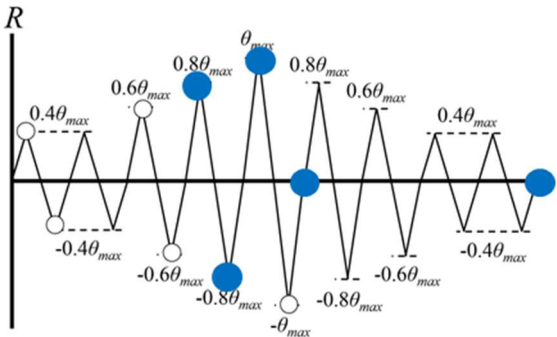
図 34 開閉機能の確認結果

ピーク時も含め、常に正常を保った。

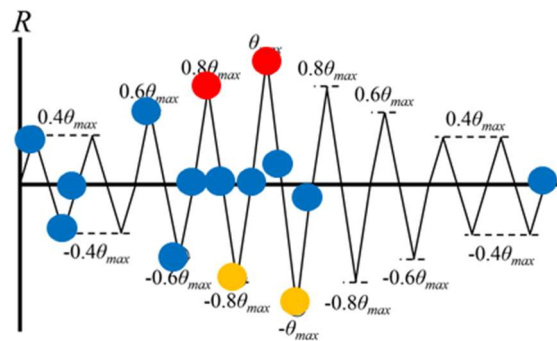
図 35 開閉機能の確認結果

0.8 θ max では障子がストッパーに引っかかり 10cm しか開かなくなったが、-0.8 θ max では力を入れれば、ストッパーごと障子を動かすことができた。1.0 θ max、-1.0 θ max 時も同様の現象が起き、除荷時には正常に戻った。

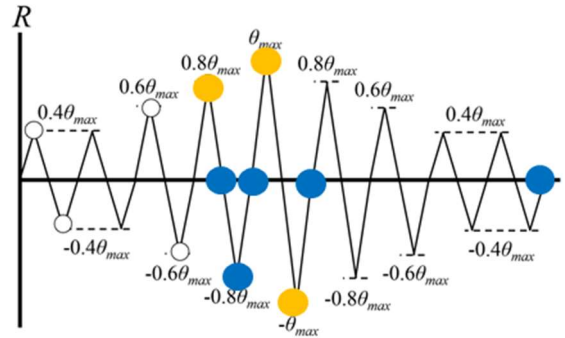
図 36 開閉機能の確認結果

-1.0 θ max ではサムターンが歪み、鍵を開くのに力が必要であったが、いずれの状態でも、力を入れればストッパーごと障子を動かすことはできた。除荷時には正常に戻った

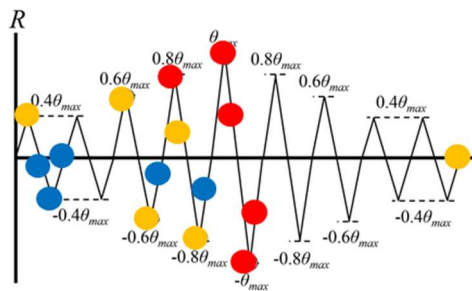
図 37 開閉機能の確認結果

0.8 θ max では両方の障子共に 30cm ほどしか開かずその後の除荷時は、スパーサーに引っ掛かり力を入れないと開かなかった。このとき、枠の接合部に歪みが生じていることが確認された。1.0 θ max と -1.0 θ max では鍵が開かなくなったため開閉不可となり、いずれの除荷時も鍵は開くものの、障子は 30cm しか動かなかった。終局状態では入れれば完全に開くようになっていた

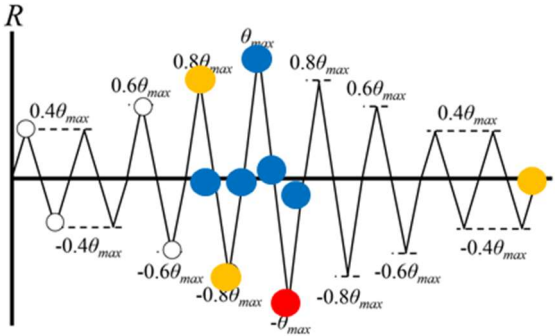
図 38 開閉機能の確認結果

1.0 θ max では開閉に問題がなかったが、-1.0 θ max では鍵が開かなかったため、開けることができなかった。終局状態ではサムターンの部品が外れかけていた。

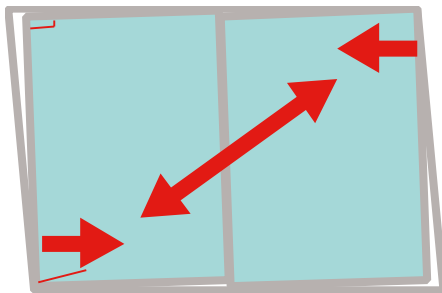
図 57 負載荷時に窓にかかると考えられる応力と生じたヒビのイメージ図

構造躯体の層間変形が 1/50、-100%の時に、室内側から見て、左側の窓ガラスの、左下にヒビが生じた。その後、変形角が 1/33 の-60%の時に、室内側からみて窓ガラスの左上側に新たなひび割れが生じた。

観察結果および計測した値から、窓サッシは載荷時に平行四辺形状に変形することがわっている。しかし、ガラスの面内方向への追従性は低い。そのため、ガラス及びガラス周りのサッシは変形に追従しない。結果として、ガラスには窓枠からの応力が生じる（図 57）。この応力によりガラスにひび割れが生じたと考えられる。

ただし 1/33 のときに生じたひび割れは応力がかかる場所の損傷ではない。この箇所にひび割れが生じた理由として、施工時にガラス端部に既に微小なひび割れが入っていたことなどが考えられる。ただし、明確な理由は不明である。

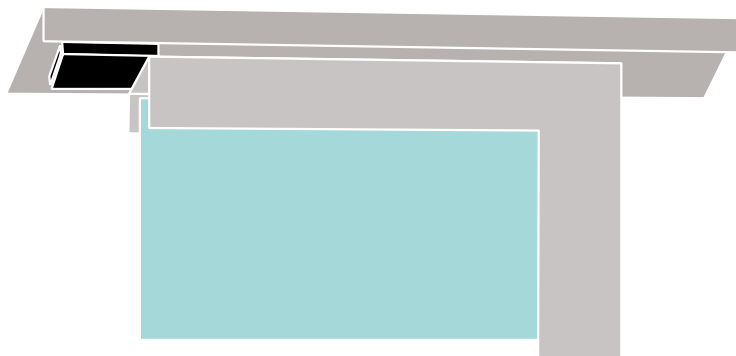
図 58 スペーサー（左上の黒）に引っ掛かる窓のイメージ図

損傷の概要	場所	層間変形角	損傷番号
窓の開閉機能の低下	開口面 室内側		#056,
扉の開閉機能の低下	開口面 室内側		#057

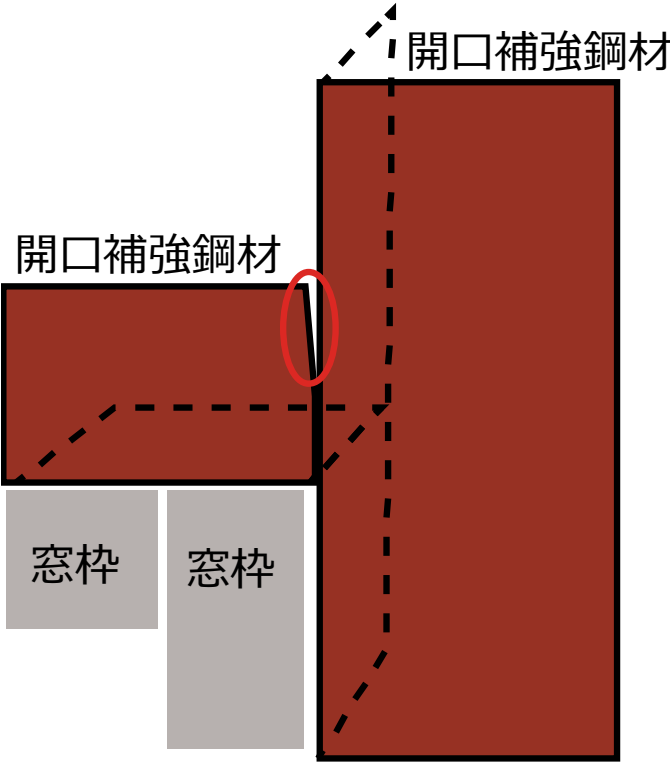
図 59 開口補強鋼材同士の溶接の切れのイメージ図（赤丸部分が切れた箇所）

窓の開口補強鋼材の縦材と横材の溶接部分のうち、2 ヵ所が構造躯体の層間変形が 1/50 の 100%のとき、残り 2 か所が-100%のときに破断していることが確認された。

開口補強鋼材（縦）は、両端を鉄骨梁に溶接されているため、構造躯体の層間変形に追従し、載荷時には斜めになる（図 59）。それに応じて開口補強鋼材（横）も水平方向に移動する。しかし、縦材と横材は垂直になるように溶接されているため、実際には接合部分のみ直角を保ったまま、上記のような変形をしようとする。そのため、縦材、横材ともに S 字に若干たわむことが層間変形 1/75 の時に確認されている。モルタルにひび割れが生じたことで開口補強鋼材がたわみやすくなったことも考えられる。

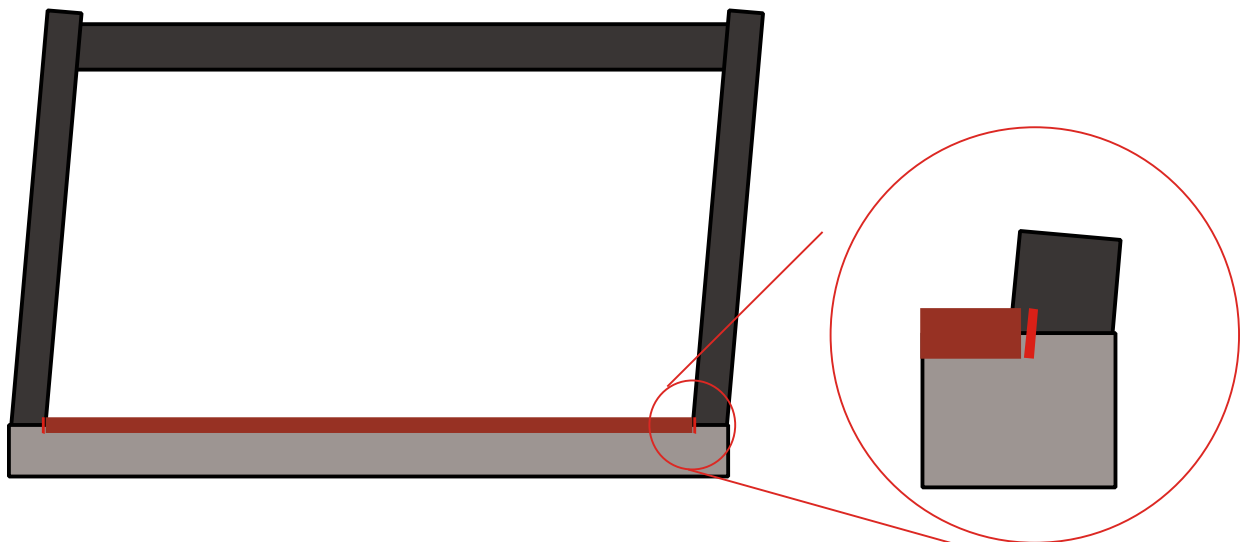
図 60 定規アングルの振れ止めの溶接の切れのイメージ図

定規アングルが鉄骨梁に溶接されているのに対し、振れ止めは柱に溶接されているため、構造躯体に層間変形を与えると、接合部に力がかかってしまう。そして、ある一定の層間変形を超える、もしくは疲労が重なると、接合部の溶接が破断するのだと考えられる（図 1）。

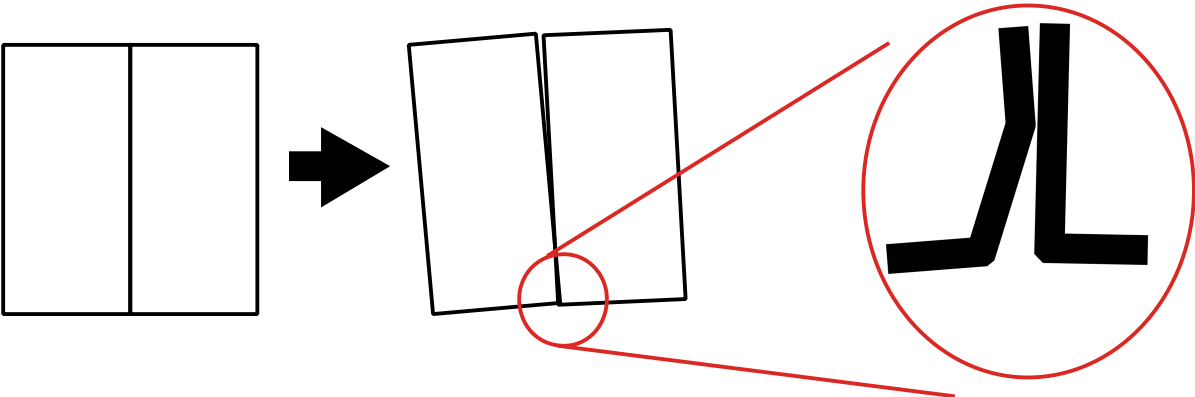
図 61 ロッキングの程度の差異により角部が書けたパネルのイメージ図

パネルの角部が欠けていることが窓開口部および扉開口部の上部のパネルで層間変形角が 1/75 の時に確認された。

並ぶパネルのロッキングの程度が異なる場合、それはパネルの端部において、片方がもう片方に押し付けられているという状況にあることが考えられる。この時に生じる応力によって角部が欠けたということが考えられる。

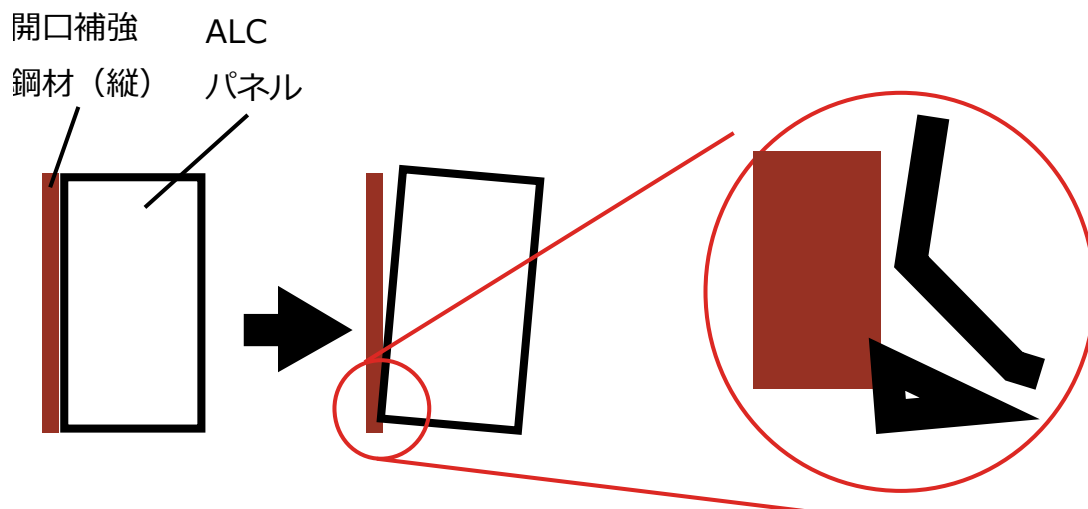
図 62 ロッキングにより開口補強鋼材との衝突により角部が書けたパネルのイメージ

パネルの角部が欠けていることが窓開口部および扉開口部の周辺のパネルで観察された。

これは、パネルがロッキングした際に開口補強鋼材と衝突し、押し付けられた結果、応力がパネルの耐力を上回った結果生じたひび割れだと考えられる。

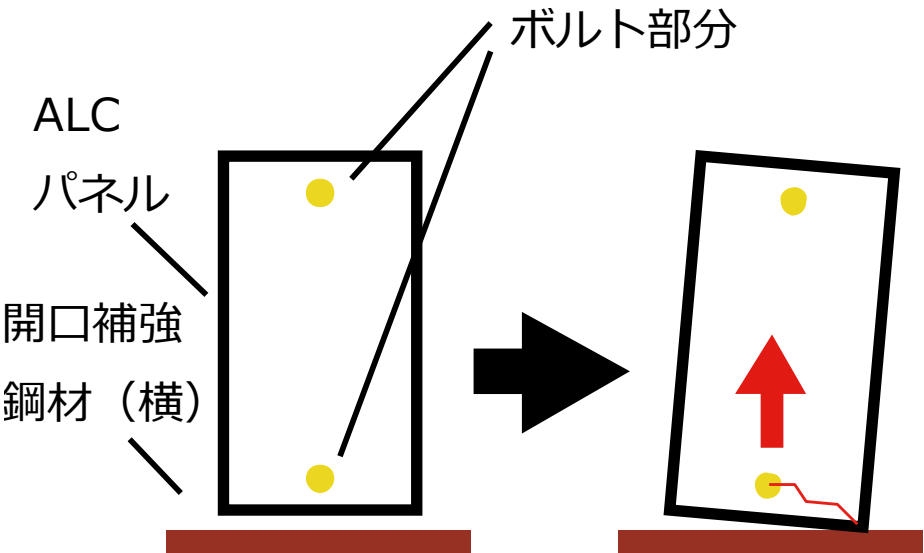
図 63 ボルト部分から生じるひび割れのイメージ図（赤矢印は応力を表す）

損傷を生じさせた原因として、開口補強鋼材（横）がパネルの回転を阻害し、結果としてボルト部分に力が集中したことが考えられる。窓の上部のパネル正載荷の方向に一定量以上のロッキングをすると、開口補強鋼材（横）に角部が衝突する。その結果、開口補強鋼材もしくはパネル角が圧壊しない場合、この原理で衝突した部分を支点として、パネルは持ち上がるような力を受ける（図 63）。実際に上に持ち上がることはボルトが阻害するが、同時にボルト部分には力がかかってしまう。その結果としてヒビが生じたと考えられる。

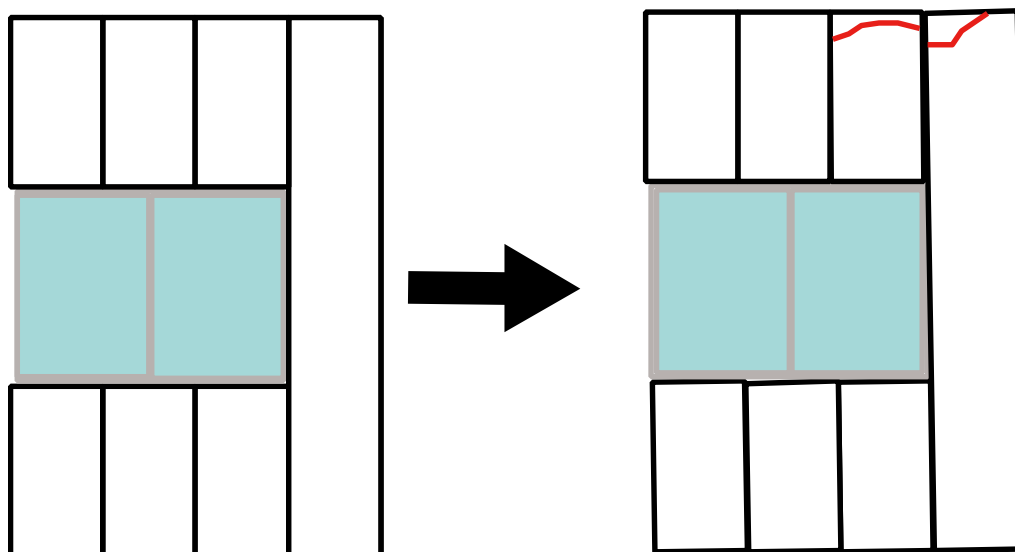
図 64 ロッキングの程度の差異により生じたヒビのイメージ図

並ぶパネルのロッキングの程度が異なる場合、それはパネルの端部において、片方がもう片方に押し付けられているという状況にあることが考えられる。この時に生じる応力によって角部が欠けたということが考えられる。

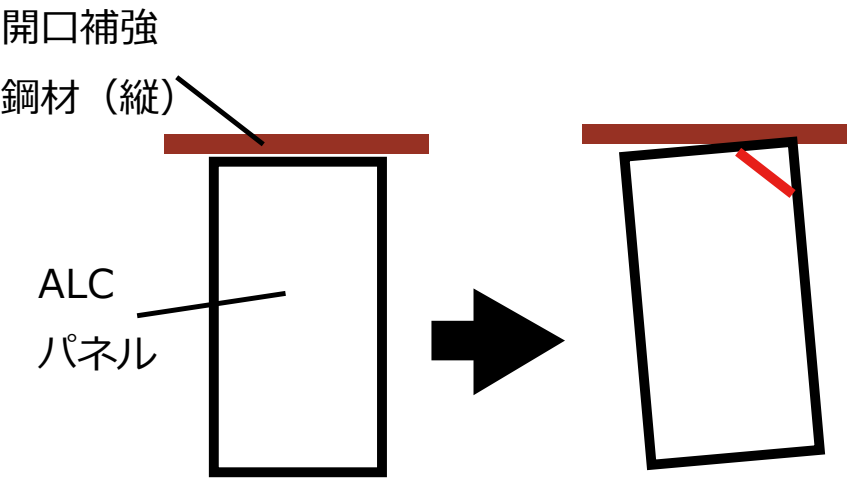
図 65 開口補強鋼材との衝突により生じた応力

パネルの角部にひび割れが生じていることが窓開口部および扉開口部の周辺のパネルで観察された。

これは、パネルがロッキングした際に開口補強鋼材と衝突し、押し付けられた結果、応力がパネルの耐力を上回った結果生じたひび割れだと考えられる。
