2019 年度  
修 士 論 文

地震による非構造部材の損傷の評価に関する研究

—乾式間仕切り壁と ALC 外壁を対象とした  
実大載荷実験を通して—

2020 年 1 月 20 日提出  
指導教員 清家 剛 教授

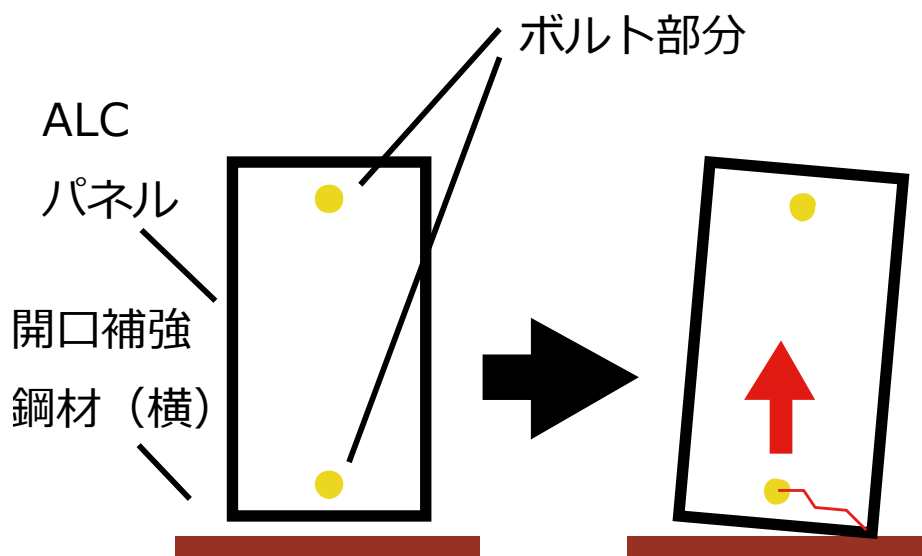
図 66 ボルト部分から生じるひび割れのイメージ図（赤矢印は応力を表す）

損傷を生じさせた原因として、開口補強鋼材（横）がパネルの回転を阻害し、結果としてボルト部分に力が集中したことが考えられる。窓の上部のパネル正載荷の方向に一定量以上のロッキングをすると、開口補強鋼材（横）に角部が衝突する。その結果、開口補強鋼材もしくはパネル角が圧壊しない場合、この原理で衝突した部分を支点として、パネルは持ち上がるような力を受ける（図 66）。実際に上に持ち上がることはボルトが阻害するが、同時にボルト部分には力がかかってしまう。その結果としてヒビが生じたと考えられる。

対策方法としては、室内側の同損傷の対策方法と同様のことが挙げられる。

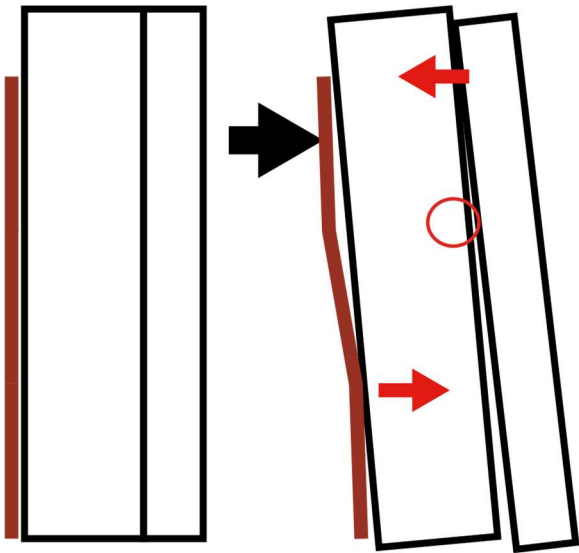
図 67 ひび（赤丸部分）が生じた原因の考察  
赤矢印はパネルが両側の部材から受ける応力を示す

窓と扉の間に位置するパネルの中央部分において、層間変形角が 1/33 の-100%時にひび割れが入っていることが確認された。非常に幅の小さいひび割れであり、生じた正確な層間変形角は不明である。ひび割れの箇所から推測するに、正方向に載荷しているときに生じたひび割れである。

損傷が生じた理由としては、図 67 のようにせん断力がかかったことが考えられる。つまりひび割れが生じたパネルの隣のパネルが相対的にロッキングの程度が大きく、パネル上部に左方向の応力が生じた（図 67 の上の赤矢印）。さらに隣に位置する開口補強材がいびつな曲がり方をしたため、そこに右方向の応力が生じた（図 67 の下の赤矢印）。その結果、図 1 の赤丸部分にひび割れが生じたのではないかと考えることができる。

ただし、該当するパネルのロッキングの程度、目地ズレは計測していない。更に開口補強の曲がり方の歪み方は図では強調している。そのため、損傷が生じた正確な原因については現段階では不明であり、今後、考察の必要がある。

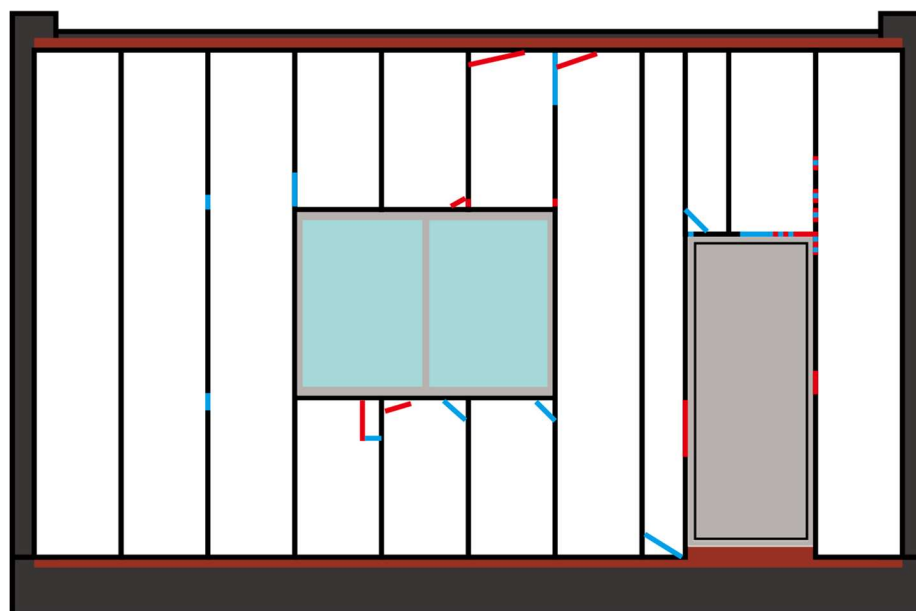
図 68 開口部側に生じたシーリング材の切れとパネル表面のひび割れ

実験を通して、開口部がある側の壁では、シーリング材の切れが各所で確認された。パネル表面に生じたひび割れも含め、その位置を図 1 に示す。パネル間、またはパネルと開口部間にある線はシーリング材に切れを示し、パネル表面にある線はひび割れを示す。赤線は正載荷時に生じ、進行していった損傷を示し、青線は負載荷時に生じ、進行していった損傷を示す。両方で進行が確認された損傷は赤と青の点線で示す。なお、生じた層間変形角が不明な損傷は図に載せていない。

無開口側にシーリング材の切れがないことと、目地ズレの計測結果とから、目地ズレの程度はシーリング材の切れに  $1/33$  程度の層間変形では寄与しないということが考察される。シーリング材の切れはいずれも開口部周辺で生じていることから、開口補強鋼材の存在が損傷の原因でないかと考えられる。つまり、開口補強鋼材によってパネルのロッキングの程度が異なり、その結果シーリング材の切れが生じたのだと考えられる。

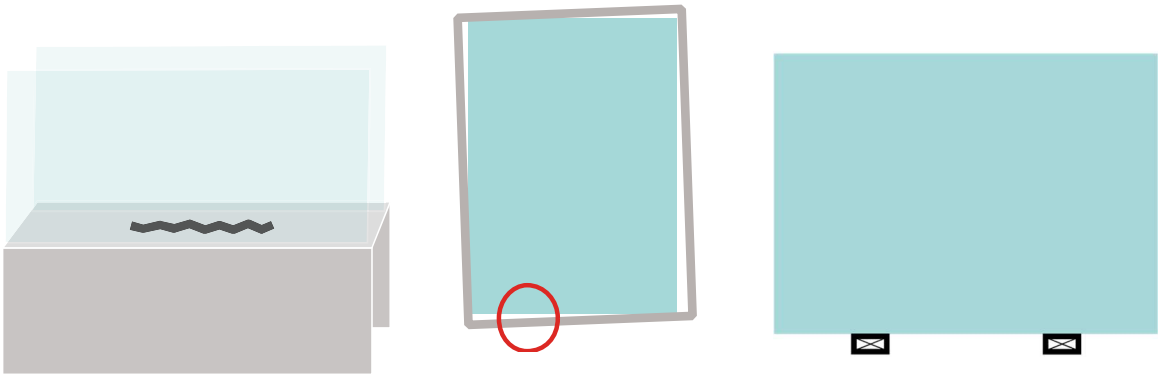
図 69 (左) ガラスのシールの切れのイメージ図

層間変形に追従して、アルミサッシは平行四辺形上に変形するが、ガラスは変形しにくい。この様子を強調すると 4-75 のようになる。ガラスとアルミサッシの剥離が生じる箇所があることがわかる。しかし、端部で最も差がでるにも関わらず、実際には少し内側に生じた(図 70 の赤丸部分)。

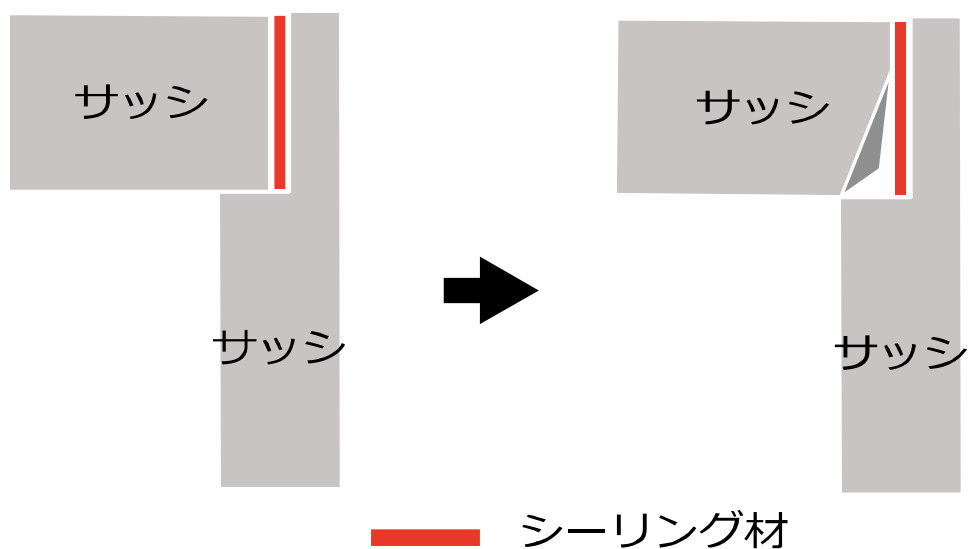
図 72 サッシの損傷状況のイメージ図

窓枠は、構造躯体の層間変形を受けて開口補強鋼材が変形することにより、平行四辺形状に変形する。その結果、窓枠の縦材と横材の接合部に力が生じる。負方向の載荷時には右上と左下の角部の接合部に引張力、左上と右下の角部の接合部には圧縮力がかかる。特に右上と左上の損傷は顕著であった。除荷時に確認したところ、残りの角部でも、比較的小さいが、同様の損傷が確認できた。

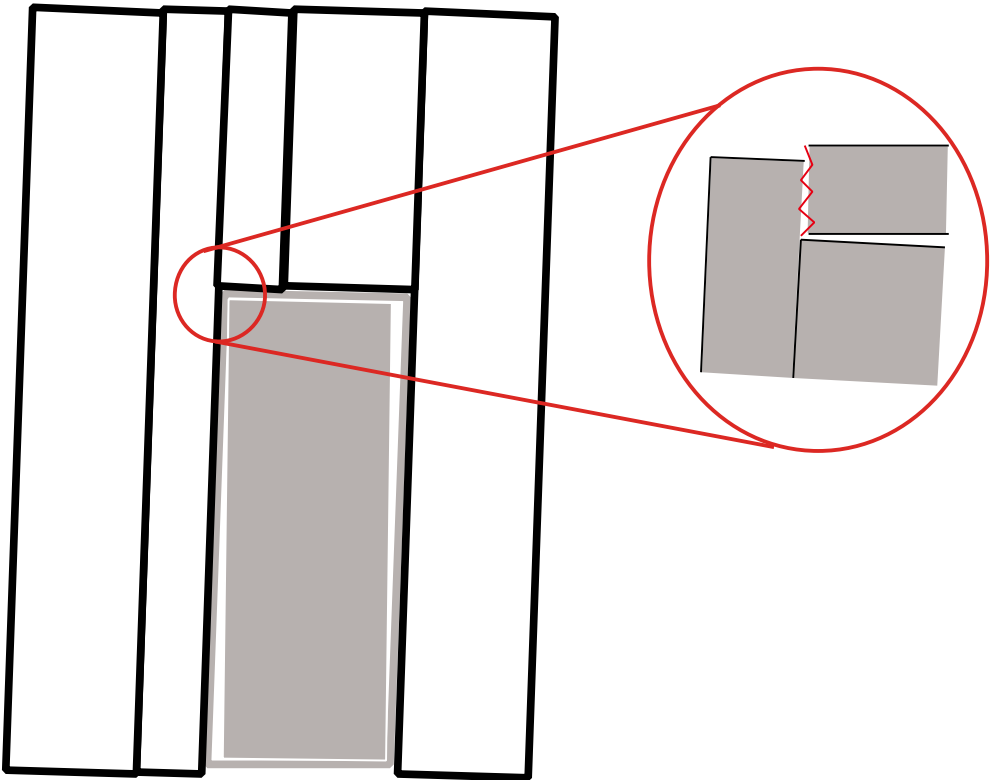
図 73 扉枠の破断のイメージ図

層間変形角が 1/33 の-100%の時、扉の枠の外側から見て左上部分が鉛直方向に破断していることが確認された。

これは、正載荷時に、開口補強部が変形し、それに伴い扉枠も変形するが、これらより比較的変形のしにくい扉が右下の扉枠と接触している部分を軸に、時計回りに回転するような動きを見せた結果、枠と扉が衝突し、応力が生じた結果だと考えられる（図 73）。

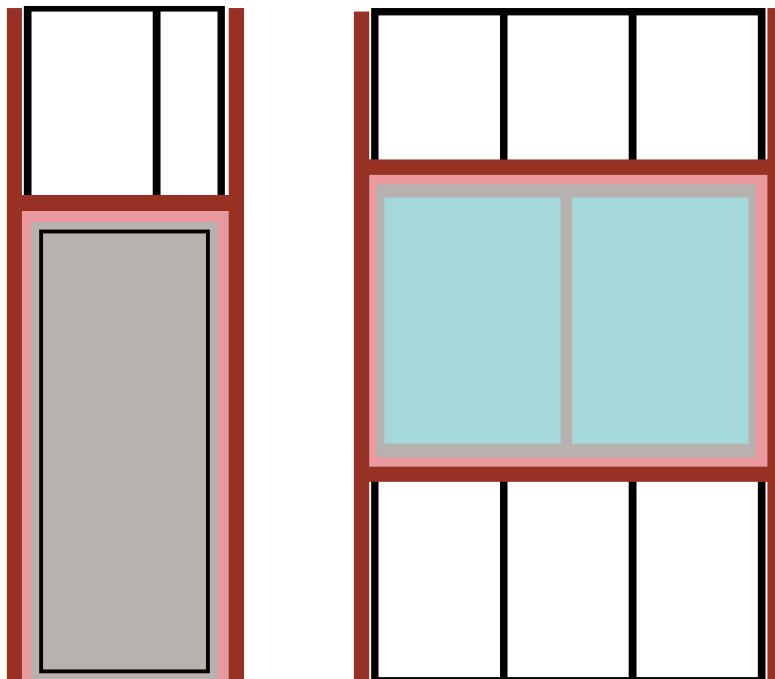
図 74 窓と扉の周辺の薄赤の部分がモルタル

層間変形角が  $1/200$  のときに、開口補強鋼材と開口部の隙間に打設されたモルタルのひび割れが確認された。以降、層間変形角が大きくなるにつれて、ひび割れは長さ、数が進行していった。

考えうる原因としては、ひび割れが生じた理由として、開口補強鋼材の変形にモルタルが追従できなかったことが考えられる。層間変形角  $1/50$  付近では、開口補強鋼材の接合部における溶接の切れが確認されたが、それまでは構造躯体の層間変形に追従するように動いていたと考えられる。つまり、載荷時には、図 4 のように開口補強材は平行四辺形になるように変形する。この開口補強鋼材の変形への追従性がモルタルは低かったため、 $1/200$  という層間変形角でひび割れが生じたのだと考えられる。

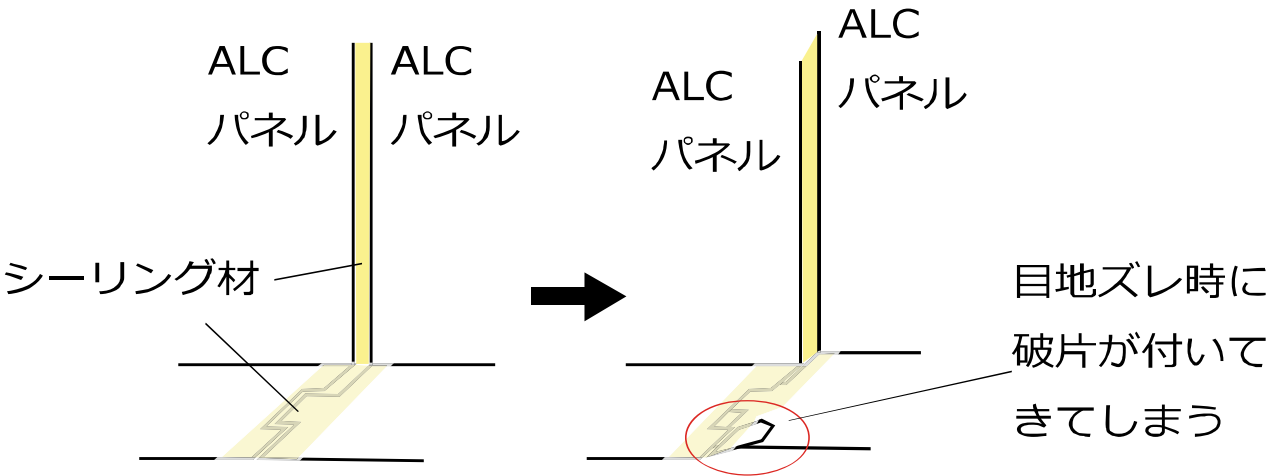
図 75 目地のシーリング材によるパネル底面の損傷のイメージ図

パネル底面に、表面の剥がれといった損傷があることが層間変形角 1/200 の時に始まり、その後随時観察された。

本損傷は、シーリング材を充填する際に、底面で溢れてしまったシーリング材が表面に付着してしまったことが原因だと考えられる。つまり、目地部分で ALC パネルの縦方向のズレが生じた際に、シーリング材に引っ張られる形で接着されてしまっていた ALC パネルの表面が剥がれたと考えられる。

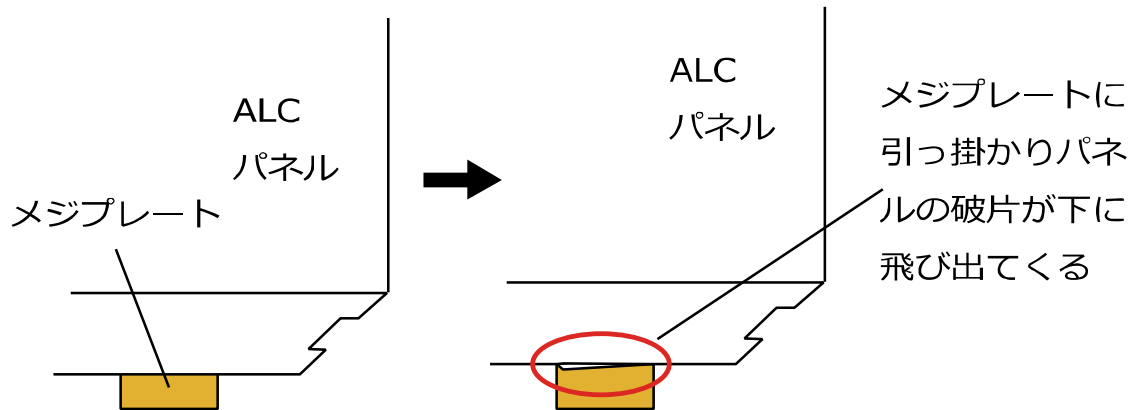
図 76 メジプレートとの接触によるパネル底面の損傷のイメージ図

ALC パネルがロッキングした際、メジプレートにパネルの奥の面が衝突し、表面が削れたと考えられる損傷があった。

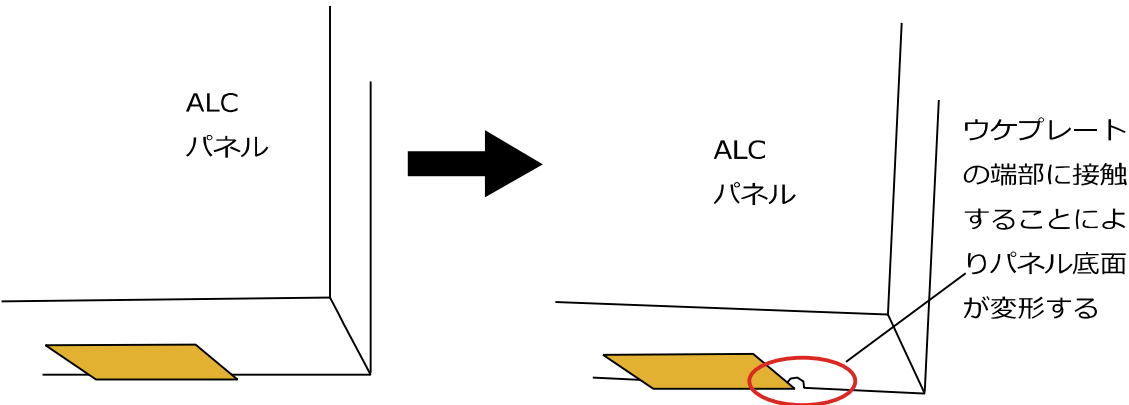
図 77 ウケプレートとの接触によるパネル底面の損傷のイメージ図

ALC パネルがロッキングした際、ウケプレートにパネルの奥の面が衝突し、表面が削れたと考えられる損傷があった。ウケプレートを溶接した際に生じた膨らみとの接触によるものとも考えられる。

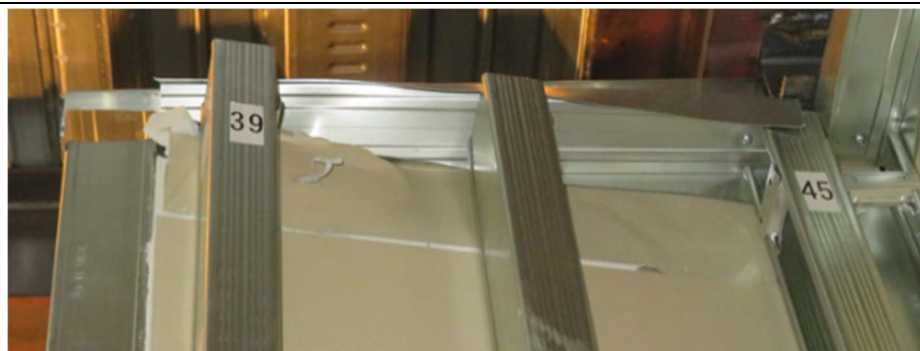
写真2 1/33 載荷後の様子

<p>原因の分析：</p>	<p>層間変形角が負方向に 1/400 の 80%、つまり 1/500 の時に、d 面の断面にヒビが入っていることが確認された。天井の高さとほぼ同じ高さに位置していた。その後、載荷時にひび割れを境界として断面がズレることが確認された。その後、層間変形が 1/50 の時にはボードが圧壊し、ボード表面の紙が破れるまでいた。なお、この時には天井と先行ピースの間で d 面のボードが完全に折れてしまっていることが写真 1 よりわかる。</p> <p>この d(D)面は、他にも、同箇所の圧壊、ランナーの開きを伴う面外方向への変形、スタッドの脱落、ランナーの開きを伴う面外方向への変形、スタッドの脱落、中心の折れ、画外側角部の割れなど損傷が多く生じた面であった（写真 2、3、4）。これは、以下に記すようにボードが挙動したと考えれば説明することができる（図 1、2）。</p> <p>乾式間仕切り壁は、鉄骨に（先付け金物を介して）先行ピースが取り付け、先行ピースにランナーが取り付け、そのランナーに壁（スタッド）がはまっているような作りになっている（図 1、2）。また天井は、天井下地（コの字型の棒材）を介して先行ピースに固定されている。</p> <p>Ff 面（のランナー）および真上の先行ピース（使用している鋼材は先付金物と同じもの）は、鉄骨に連続的に固定されているため、層間変形への追従性は、他の先行ピースに比べて高い。そのため、正載荷時には Ee 面を押し出すほどの力を持つと考えられる。D d 面（のランナー）および真上の先行ピースは鉄骨に局所的に固定されているだけのため、層間変形への追従性は Ff 面に比べて低い。そのため負載荷時に、天井と先行ピースに引っ張られ d 面は室内からみて左側に倒れ掛かるような挙動を見せるが、Ee 面を押し出すほどの力は、正載荷時の Ff 面と比べて弱い。</p> <p>その結果、d 面上部の Ee 面に接している部分では、負載荷時に先行ピースと Ee 面に挟まれてせん断力がかかると考えられる。その結果、1/400 という小さい変形角でひび割れが生じ、その後も変形角の進行に応じて損傷が進行していったのだと考えられる。</p> <p>また Cc 面は、鉄骨に連続的に固定されているため層間変形への追従性が比較的高い。負載荷時には、この Cc 面にも押されることにより、Dd 面の室外側は層間変形に追従するような動きを見せる。しかし、上述の通り、Dd 面は Ee 面を押し出すほどの力を持たないため、逆に Ee 面に押し返されるような力を受ける。その結果、Dd 面は上から見て反時計回り方向に回転するような挙動を見せる。この挙動が損傷#008 を生じさせたと考えられる。</p> <p>なお、負方向に載荷した後の除荷時には層間変形への追従性の高い Ff 面、天井、Cc 面は元の位置に戻る。Dd 面、Ee 面も除荷に応じて、変形は緩和されるものの、回転した挙動は完全には元に戻らない。</p> <div data-bbox="411 1518 1367 1765">A series of six photographs showing the progression of damage to a dry partition wall under increasing negative lateral displacement. The images are labeled with displacement ratios: 1/400, 1/200, 1/100, 1/75, 1/50, and 1/33. As the displacement increases, the wall panels (labeled '51') show increasing deformation, including visible cracks and buckling. The final image at 1/33 shows significant structural failure and rotation of the wall panels.</div> <p>写真 1 各セット後の様子（左から 1/400,1/200, 1/100, 1/75, 1/50, 1/33）</p>

ひび割れがボードに生じたとしても、除荷時に閉じていれば、耐火性、密閉性（遮音性）に問題はなく、特に補修の必要はない。ただし、意匠上の理由で補修が行われる場合がある。

層間変形角 1/100 の時のように、ボードがズレてしまうと、ボードの紙が平面状態を保てず、ボードの壁としての強度は落ちてしまう。そのため、将来の地震に備えて、ボードの取り換えをすることが望ましいと考えられる。

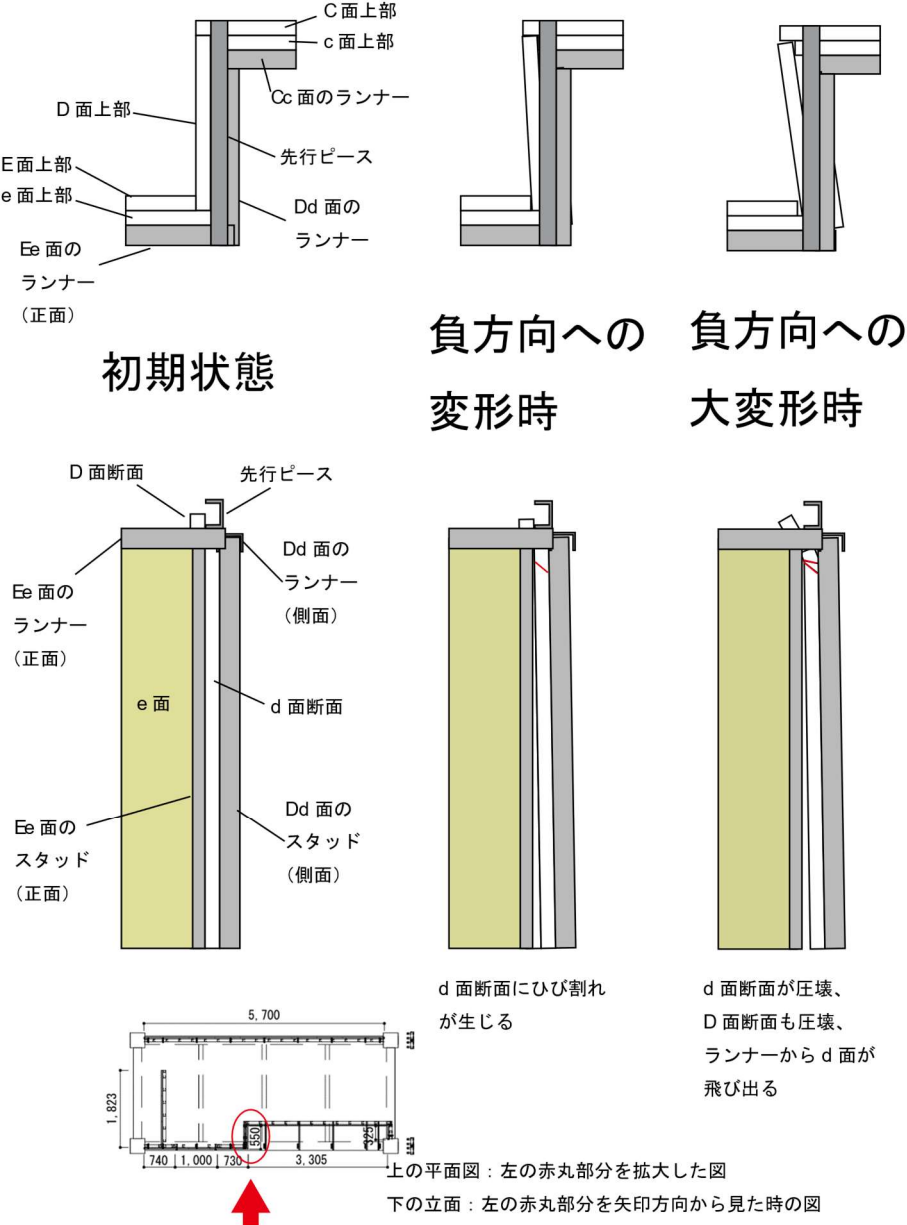
図1 負方向への変形時のd面周辺の挙動と損傷

天井は複数の先行ピースにより鉄骨梁に接続されているため、Dd 面より層間変形への追従性が高い。よって、正載荷時には天井面の端部は Dd 面に押し付けられることになる。その結果、Dd 面にひび割れが生じたと考えられることができる。更に、天井は上から見た時に 1 つの角部が鉄骨にあたるため、切り欠けられている。載荷時に、天井はこの鉄骨に接触していた可能性がある。Dd 面が天井に比べ層間変形への追従性が低い場合、天井は鉄骨と Dd 面に挟まれる状況となる。すると、図 3 のような応力が生じると考えられる。その結果、Dd 面の断面にひび割れが生じた、と考えることもできる。

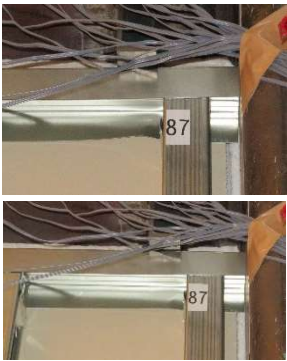
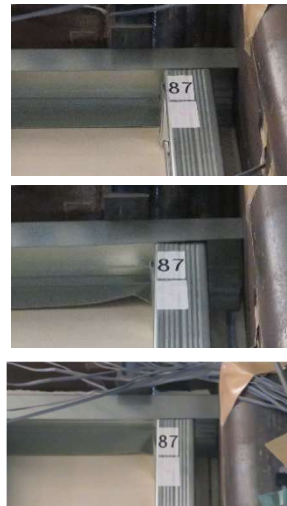
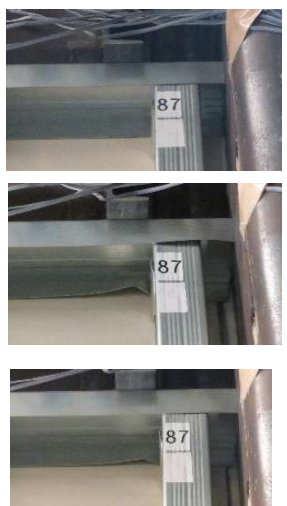
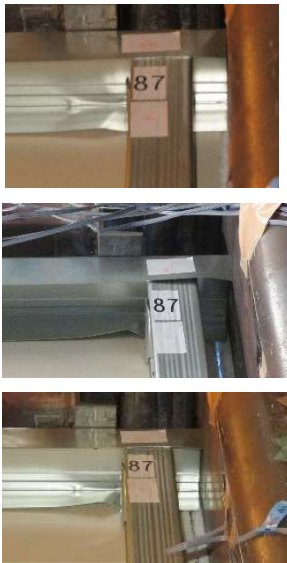
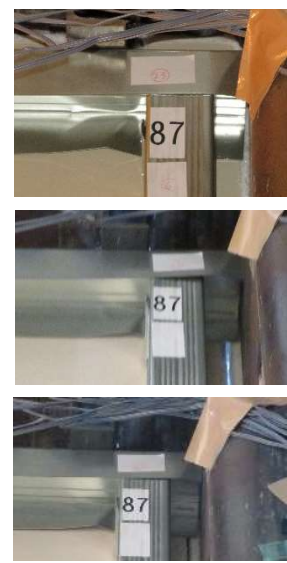
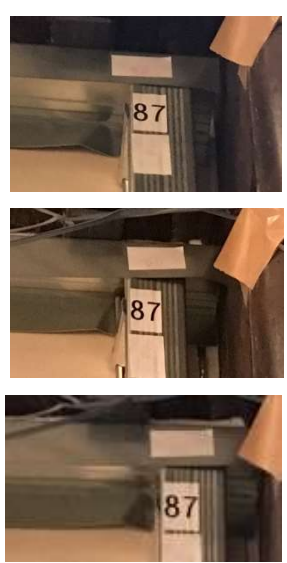
<p>原因の分析：</p>	<p>層間変形角が負方向に 1/400 の 60%、つまり 1/666 程度の時、a 面の上部ランナーの室内側からみて右端部に歪が生じていることが確認された。この歪は層間変形の程度に応じて、特に負荷荷時に進行していった。写真 1 に層間変形 1/75 を与えた後の損傷の様子を示す。</p> <p>先付金物を通して、ランナーは鉄骨に剛接合されているため、載荷時に上部ランナーは、構造躯体の層間変位に追従して水平移動をする。ボードも、鉄骨フレームに押されることによって水平方向に移動する。そしてボードにビスで取り付けられたスタッドも水平方向に移動する。そのため、下部ランナー内をスタッドは水平移動するが、その際に発生する音や、傷のつき方からスタッドとランナー間には摩擦力が働いていることがわかる。逆にスタッドが水平移動できないように拘束されている場合は、逆にランナーの水平移動を阻害する方向に摩擦力が働くと考えられる。</p> <p>歪の隣にあるスタッド（写真 1 で 87 とラベルが貼られているもの）の中央部は、鉄骨のジョイント部分に接しているため、写真右方向に水平移動できないようになっている（写真 2-2）。このため、負荷荷時にスタッドが水平移動できず、逆にランナーに水平移動を阻害する方向に摩擦力が働いた結果、歪が生じたのだと考えられる（図 1）。</p> <p>反対方向へ載荷した時に、この歪は伸びることで元に戻るということが分かっているが、層間変形角 1/100 あたりからは、除荷時に残留変形が残った。ランナーが歪むと、スタッドは右にも左にも傾けなくなる。その結果、ボードから受ける力は、スタッドが振れることしか受ける方法がなくなる。スタッドが振れことで、ランナーは開く。この挙動が何回も繰り返し行われると、残留変形が残り、スタッドがランナーから外れるということが考えられる。</p> <div data-bbox="416 931 1323 1458"></div> <p>写真 1 層間変形 1/75 を与えた後の損傷の様子</p> <div data-bbox="451 1512 632 1908"></div> <p>図 1 損傷が生じた原因の考察</p> <div data-bbox="904 1500 1347 1895"></div> <p>写真 2 スタッド中央部の写真</p>

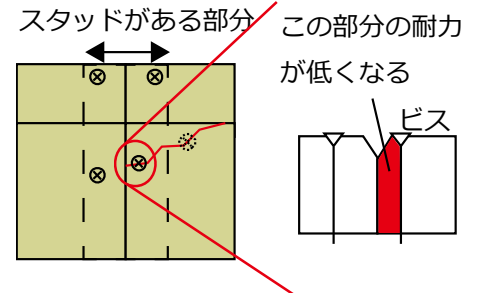
<p>図 2 端部にビスを打つこと、 2 度打ちすることが与える影響</p></div> <div data-bbox="399 1590 1367 1971">

<p>層間変形角が 1/400 の 100%時に、a 面のスタッド裏のボード目地よりヒビが生じていることが確認された（写真 1）。ヒビが生じた箇所は、下張りボードの目地であることが分かっている。1/33 載荷後に上張りボードをはがしたときの同箇所の部分を写真 2 に示す（赤丸部分）。写真より、ボードの裏側までヒビが貫通していたことが分かる。さらに、ヒビはビス穴から生じていることがわかる。</p> <p>スタッドの水平移動、ねじれといった挙動に対してボードが追従せず、ビス部分に応力が集中してしまい、その結果としてひび割れが生じたのだと考えられる。本試験体には強化石膏ボードを用いた。強化石膏ボードは、通常の石膏ボードに比べ、割れやすい。</p> <p>また、石膏ボードメーカーの耐力壁の既往実験では、ボードの四周を留めるビスはボードにめり込みボードが外れるといった損傷が生じたが、ボード中央の下地とボードを留めるビスは最後まで性能を保った（図 1）。</p> <p>本実験でも、層間変形角が 1/75 のころより、ボード端部からのひび割れが生じることが確認されている。しかし、このひび割れは、層間変形角 1/400 という極めて小さい層間変形角でヒビが生じた。この理由として、ボードの端部に近すぎる箇所にビスを打ってしまったということが考えられる。ビスを打つ箇所がボードの端部に近すぎると、ボードの耐力が著しく低くなることが考えられる（縁端距離と支持強度低下の関係）。他にも、ビスを二度打ちしてしまった場合、その周辺のボードの耐力は落ちることが考えられる。理由を断定することはできないが、可能性としては上記のようなことが挙げられる（図 2）。</p> <p>ビス穴からのひび割れは、ボードのスタッドからの保持力を低下させてしまう。しかし、既往実験の通り、ボードの中間を留めているビス穴からは損傷がなかったため、即ボードが脱落するといったことは考えにくい。</p> <p>ただし保持力を元に戻すためには補修が必要である。また、この損傷は上張り側から発見、診断するは非常に困難である。特に 2 重張りであった場合は解体を伴わない限り不可能である</p> <p>原因の分析：</p> <div data-bbox="399 1142 1367 1523">

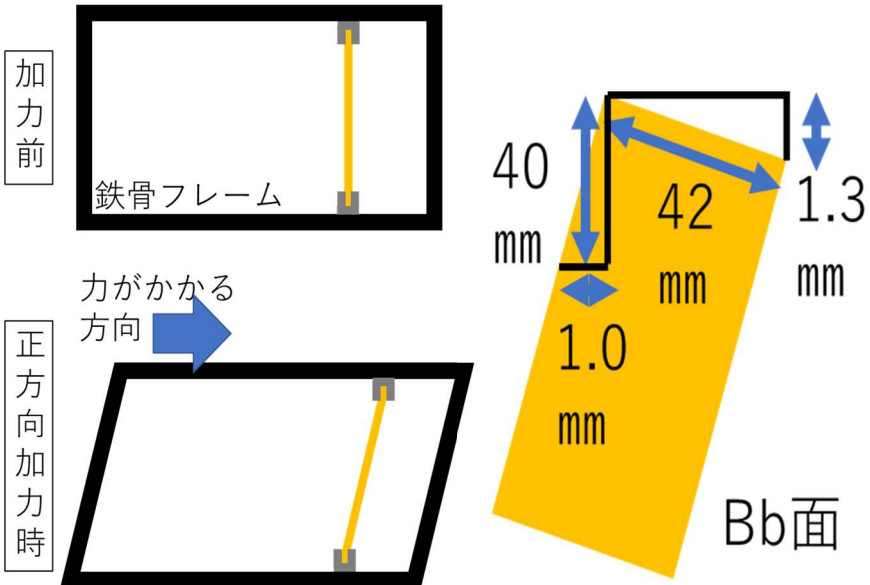
<p>原因の 分析：</p>	<p>層間変形角が正方向に 1/200 の 40%、つまり 1/500 程度の時に、b 面のスタッド内部に歪が生じていることが確認された。ただし、この損傷は微小なものであり、施工時から存在するものである可能性がある。</p> <p>総じて、Bb 面には損傷が殆ど生じなかった。これは、Bb 面のスタッドは上下ともスラブに複数個所で固定されており、鉄骨の変形に追従しやすいからだと考えられる（図 1）。層間変形によりスタッドが傾くことでランナーが開くことや、スタッドがランナーから脱落してしまうことが考えられる。しかし、計算すると、1/33 時であっても面外への変形はわずか 1 mm、ランナーからの浮きは 1.3mm であることがわかる。よって塑性範囲までランナーが開くことや、スタッドが脱落するといった深刻な損傷は起こりにくいと考えられる（図 2）。</p> <p>歪が生じた原因は不明である。側面に貼ったボードが、鉄骨への追従性をわずかに下げ、その結果スタッドに負荷がかかったということが可能性としては考えられる。（写真 4）。</p> <p>また、本損傷は非常に軽微であり、特に修復の必要性は無いと考えられる。</p> <div data-bbox="427 761 1300 1344">

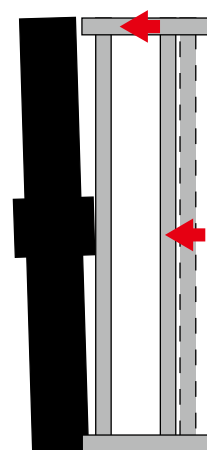
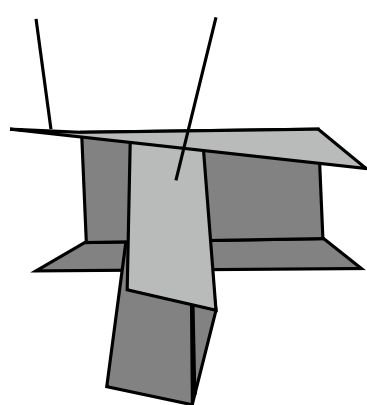
</div></div> <p>図 1 損傷が生じた原因の考察</p> <p>図 2 スタッドの回転によりランナーが開く様子</p> <div data-bbox="399 1388 1324 1814">

<p>原因の分析：</p>	<p>損傷#002 と同様に、上部ランナーの端部に歪が生じた。層間変形角が 1/100 頃から正載荷時に徐々に損傷が進行していった。</p> <p>損傷#002 と同様に、端部のスタッド付近で損傷が生じている。原因は損傷#002 と同じく、スタッドが鉄骨のジョイントによって拘束された結果、ランナーと間に摩擦力が生じたことだと考えられる（図 1）。損傷#002 に比べてひずみが小さいのは、スタッドが回転する挙動をみせたことが原因と考えられる。</p> <p>また、同箇所では、正方向の載荷時にランナーの手前側のフランジが開くことが確認された。これは、スタッドの回転する挙動によるものだと考えられる（図 2）。</p> <p>この挙動が何回も繰り返し行われると、残留変形が残り、スタッドがランナーから外れるということが考えられる。</p> <div data-bbox="399 739 1292 1299"><div>

<p>左端部のランナーは鉄骨のジョイントに拘束されて左方向へ水平移動ができない。そのため、このスタッドと上部ランナー間には摩擦力が生じる。この結果、上部ランナーに歪が生じたのだと考えられる。</p></div><div><p>ランナー の開き</p><p>スタッド</p>

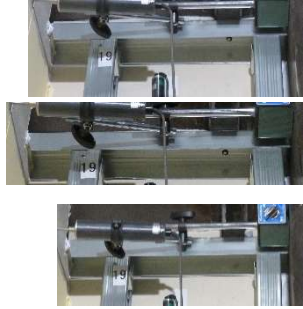
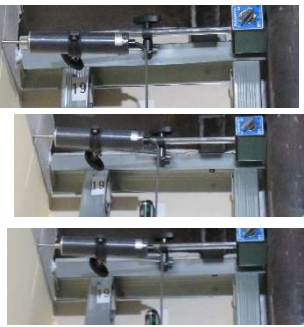
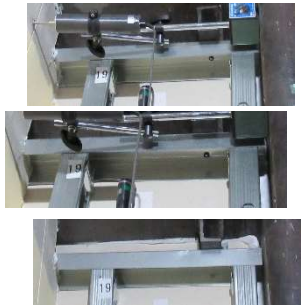
<p>原因の分析：</p>	<p>層間変形角が 1/200 の 80%のときに上部ランナーの端部で歪が確認された。他のランナー端部で確認された同様の損傷との違いは、正負両方の載荷時に歪が確認されたことである（写真 1）。損傷 #002、006 と同様に、端部のスタッドが鉄骨のジョイントで動きが拘束されていることが、ひずみが生じた原因だと考えられる（図 1）。</p> <p>反対方向に載荷したときも損傷が残った理由は不明である。しいて言えば、ランナーが Bb 面をまたぐ際にフランジが切り取られていること（写真 2）、もしくは、付近にスタッドより剛性の高い開口補強材および扉枠が取り付けられていることが関係している可能性がある</p> <p>この程度の歪であれば、スタッドが拘束されること、ランナーが開くことは生じないと考えられる。よって、特に補修の必要性はないといえる。</p> <div data-bbox="435 678 1313 1279"> </div> <p>写真 7-1 上：層間変形が 1/33 100%載荷時の様子 下：層間変形が 1/33 -100%載荷時の様子</p> <div data-bbox="448 1391 632 1789"> </div> <p>右端部のランナーは鉄骨のジョイントに拘束されて右方向へ水平移動ができない。そのため、このスタッドと上部ランナー間には摩擦力が生じる。この結果、上部ランナーに歪が生じたのだと考えられる。</p> <div data-bbox="868 1382 1326 1762"> </div> <p>写真 2 Bb 面を貫通するランナー</p> <p>図 1 損傷が生じた原因の考察</p>
---------------	--

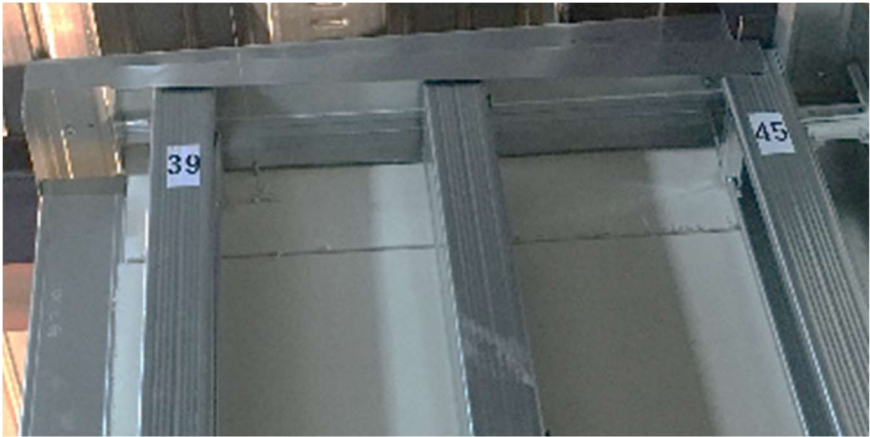
<p>原因の分析：</p>	<p>層間変形角が負方向に 1/400 程度するときより、d 面の上部のランナーが開くような挙動をすることが確認された。層間変形角が 1/75 の時にランナーからスタッドが外れかけ（写真 1）、1/50 の時にランナーがスタッドから 2 つ外れ、除荷時そのまま変形が残った（写真 2）。1/33 載荷後は、1/50 載荷後から特に変化ない（写真 3）。</p> <p>図 2 に d 面の構成、図 3 に載荷時のそれぞれの挙動について示す。正載荷時は基本的に構造躯体の変形に追従する。しかし、負方向の載荷時は、追従しない Ee 面と追従する Cc 面によって、Dd 面は上からみて反時計回りの方向に回転するような力を受ける。ただしランナーは先行ピースと接合されているため回転に追従できず、結果としてランナーが開くような力が生じたのだと考えられる。（いずれも損傷 #001 で説明したことと同内容）</p> <div data-bbox="445 645 1318 1079">

ランナーからスタッドが外れることは壁の脱落に直結するため、早急に修復もしくは人が近寄らないように処置する必要がある。Dd 面の下張りボードおよびスタッドが、ランナーに対して回転するような動きをしたため生じた損傷である。この損傷を防ぐためには、①壁が回転しないようする、②回転にランナーが追従できるような作りにする、といった方法が挙げられる。

以上のことから、鉄骨梁から乾式間仕切り壁を持ち出すようなプランにはなるべくしない、どうしても必要がある場合は持ち出し長さを短くすることが、この損傷を防ぐうえでは重要であるといえる。

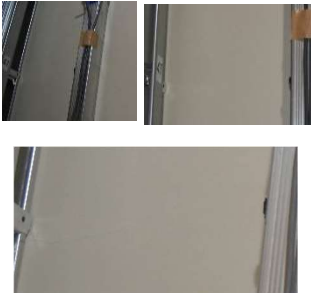
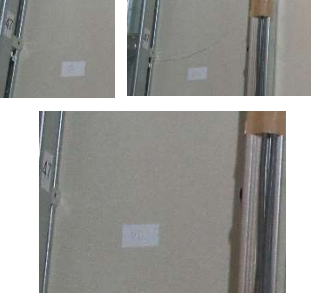
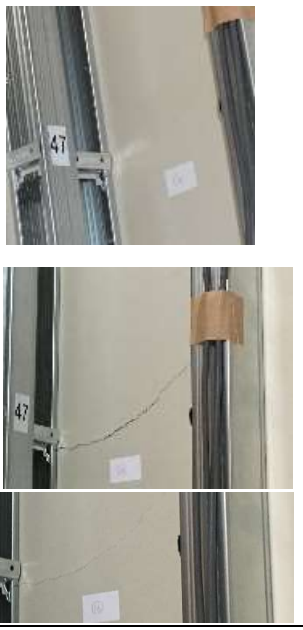
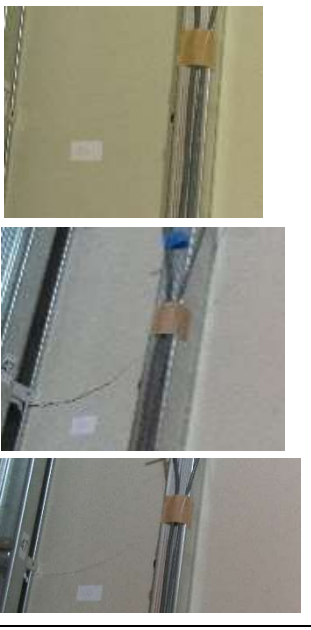
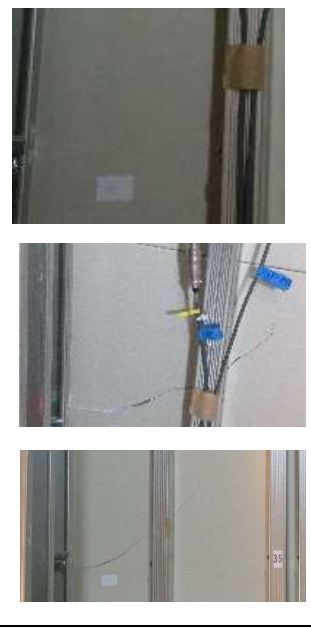
<p>原因の分析：</p>	<div data-bbox="400 264 813 840"><p>層間変形角が 1/200 の時に、c 面において d 面との境付近にてボードのひび割れが生じた。その後、負方向の載荷時にひび割れが進行していった（写真 1、2）。</p><p>ひび割れの箇所は上張りの目地と大体一致している（図 1）。そして、同目地は、負載荷時に面ごとのロッキングにより開くことが他の損傷より考えられる（詳しくは損傷#040-049 参照）。つまり、異なる動きをするボードに接着されていることが原因で生じたヒビ割れだと考えられる。</p><p>なお、ひび割れが下張りボードに生じたとしても、上張りボードも含め、隙間が除荷時に貫通していなければ耐火性、密封性に致命的な損傷はない。</p></div> <div data-bbox="1002 297 1211 840">

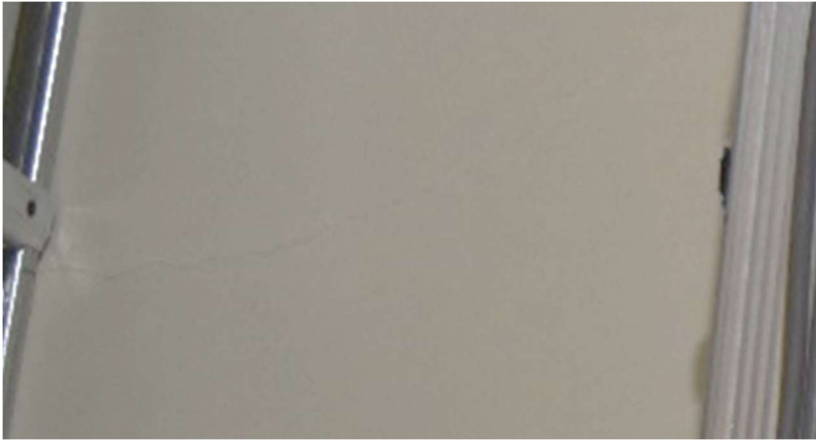
</div> <div data-bbox="708 1379 1114 1408"><p>写真 1 1/200 の層間変形を与えた後の様子</p></div> <div data-bbox="461 1431 1324 1886">

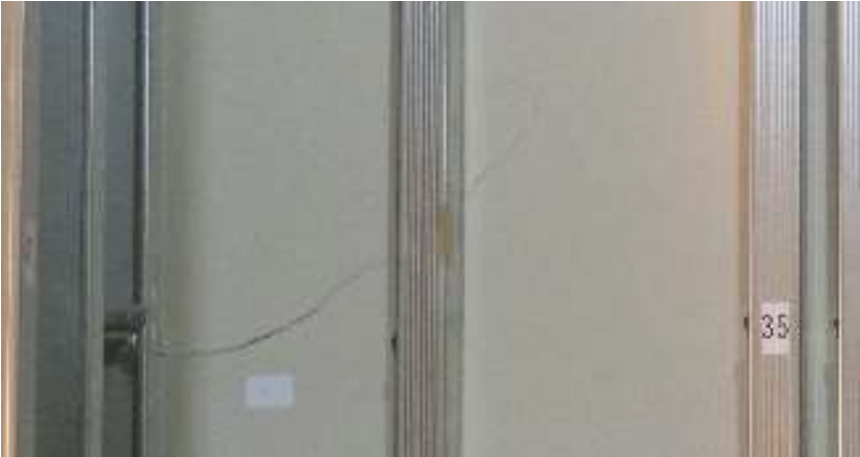
</div> <div data-bbox="722 1899 1118 1928"><p>写真 2 1/33 の層間変形を与えた後の様子</p></div>
---------------	--

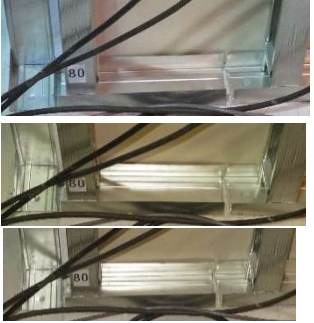
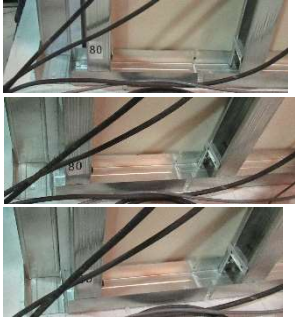
損傷データシート #011			
実験/調査の日付と名称:	2019/03 (建築研究所) 鉄骨骨組みに取り付けた乾式間仕切り壁の繰り返し載荷実験 (静的載荷)		
部材名:	乾式間仕切り壁 (片面 2 重張り)		
部品名:	スタッド(56 型)		
取付け方法:	鉄骨⇒先付金物 (溶接) ⇒先行ビス (ピン) ⇒ランナー (ビス) ⇒スタッド (はめ込み) ⇒下張りボード (ビス) ⇒上張りボード (接着剤+ステーブル) ⇒塗装		
損傷の概要:	スタッド下部の捻じれ		
損傷の発生箇所:	平面図

<p>原因の分析：</p>	<p>e 面のスタッドで、載荷時に水平移動することが確認されたもの（損傷#009）について、さらに移動時にスタッドが振れながら移動するということが分かった（写真 1、2）。</p> <p>振れる理由として、ボードがスタッドを引っ張るのに対し、ランナーとスタッドの間に摩擦力が生じスムーズに水平移動させないことが原因だと考えられる（図 1）。</p> <p>1/100 以降は正載荷時には右方向、負載荷時には左方向に移動していることがはっきりとわかる 1/50 の各写真を見ると、正載荷時の変形量のほうが、負載荷時の変形量より大きい傾向にあることがわかる。このことは、損傷 # 001、損傷#008 で考察したものと合致する。</p> <div data-bbox="489 584 1259 864"></div> <p>写真 1 1/100 100%載荷時の様子</p> <div data-bbox="483 994 1254 1305"></div> <p>写真 2 1/100 -100%載荷時の様子</p> <div data-bbox="448 1451 1289 1733"></div> <p>図 1 ランナーが開く様子</p>
---------------	--

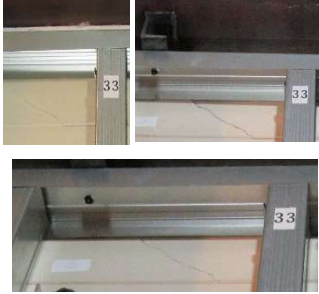
損傷データシート #013			
実験/調査の日	2019/03 (建築研究所)		
付と名称:	鉄骨骨組みに取り付けた乾式間仕切り壁の繰返し載荷実験 (静的載荷)		
部材名:	乾式間仕切り壁 (片面 2 重張り)		
部品名:	ボード (下張り、21 mm)		
取付け方法:	鉄骨⇒先付金物 (溶接) ⇒ランナー (ビス) ⇒スタッド (はめ込み) ⇒下張りボード (ビス)		
損傷の概要:	ボードのヒビ割れ		
損傷の発生箇所:	平面図

<p>原因の分析：</p>	<p>層間変形角が 1/100 の-100%の時に、開口部の上付近に生じた下張りボードのひび割れ。各載荷時の写真から、負載荷時にヒビが広がることがわかる。</p> <p>また、写真 1 より、先付金物を取付けるための切り欠け部分のコーナーからひび割れが生じたと考えられる。(上張りの目地位置とも一致しない)。</p> <p>写真を見ると、ひび割れの左側のボードは、左下方向にわずかに傾くように動いているが、ひび割れの右側のボードは下のボードに対して水平を保っていることがわかる(写真青丸の部分)。また、開口補強材(縦)とランナーが接触している部分を見ると、ランナーの上面がやや膨らんでいることがわかる(写真赤丸の部分)。このことから、図 1 に示すように部材が挙動した結果、ボード面内にせん断力が生じ、切り欠け部分に応力が集中しひび割れが発生したのだと考えられる。</p> <div data-bbox="411 656 1356 1176"><p>⑤ ④の結果、ボード面内にせん断力が生じ、切り欠け部分に応力が集中しひび割れが発生する</p><p>① 加力時は層間の間隔が狭くなる。先付金物の付近のランナーとスタッドは下方向の力を受ける</p><p>② その結果、ボードも下方向の力を受ける</p><p>③ ②の結果、開口補強材(縦)付近のランナーは下に下がらない</p><p>④ ③の結果、隣の開口補強材(縦)の隣のスタッドは下方向の力を受けない</p><p>② 開口補強材は剛的な枠になっているため、ロッキングできない</p>

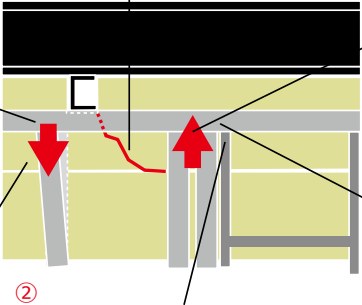
</div> <p>図 1 ひび割れ付近の部材の挙動</p>
	<div data-bbox="434 1276 1359 1863"> </div> <p>写真 1 1/33 -100%載荷時の様子</p>

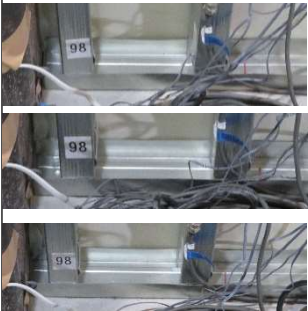
損傷データシート #014			
実験/調査の日付と名称:	2019/03 (建築研究所) 鉄骨骨組みに取り付けた乾式間仕切り壁の繰返し載荷実験 (静的載荷)		
部材名:	乾式間仕切り壁 (片面 2 重張り)		
部品名:	スタッド(65 型)		
取付け方法:	鉄骨⇒先付金物 (溶接) ⇒ランナー (ビス) ⇒スタッド (はめ込み)		
損傷の概要:	スタッドの捻じれ、ランナーの開き		
損傷の発生箇所:	平面図

<p>原因の分析：</p>	<p>a 面のスタッドで、載荷時に水平移動することが確認されたもの（損傷#005）について、さらに移動時にスタッドが振れながら移動することが分かった（写真 1、2）。</p> <p>振れる理由として、ボードがスタッドを引っ張るのに対し、ランナーとスタッドの間に摩擦力が生じスムーズに水平移動させないことが原因だと考えられる（図 1）。</p> <p>なお、負載荷時に鉄骨とボードの間に隙間がみられるが、これは損傷#005 の分析と合致している。</p> <div data-bbox="416 611 1323 956"></div> <div data-bbox="740 969 999 996"><p>写真 1 1/33 100 時の様子</p></div> <div data-bbox="419 1104 1342 1433"></div> <div data-bbox="732 1449 999 1476"><p>写真 2 1/33 -100 時の様子</p></div> <div data-bbox="454 1579 1294 1863"></div> <div data-bbox="764 1897 1023 1924"><p>図 1 ランナーが開く様子</p></div>
---------------	---

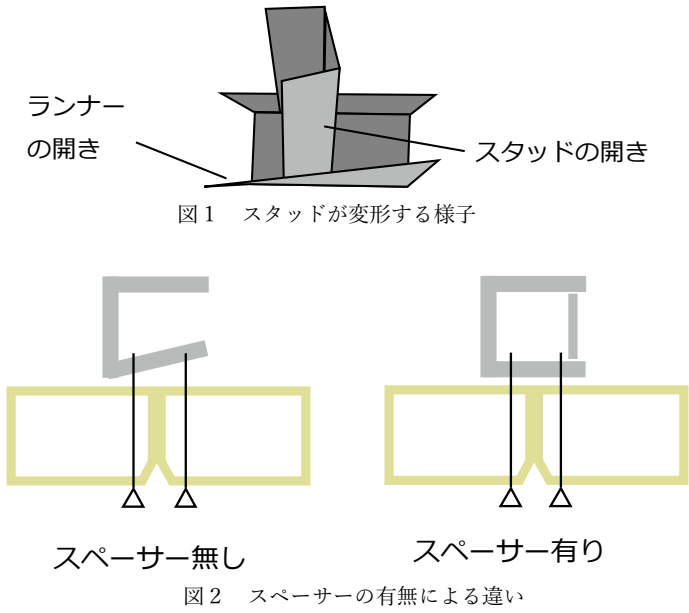
<p>原因の分析：</p>	<p>層間変形角が 1/100 の時に、a 面中央のスタッドにはめられていたスペーサーのツメが片方脱落していることが確認された（写真 1）。損傷#014 と同様にスタッドが捩れ、その結果ツメが片方外れたのだと考えられる（図 1）。</p> <p>スペーサーは施工の効率を上げるために設置しているだけである。ボードとスタッドをビスで接合するとき、スペーサーが無いとスタッドが変形しビスが充分に入らない（図 2）。</p> <p>スペーサーのツメが外れることや、脱落は、耐震性には特に寄与しない。よって、補修は特に必要ない。なお、スペーサーが脱落すると、ちょっとした振動で金属音がするようになる。これは損 傷診断に用いることができる可能性がある。</p> <div data-bbox="555 622 1246 1232">

<p>図 1 スタッドが変形する様子</p><p>図 2 スペーサーの有無による違い</p></div> <div data-bbox="507 1283 1310 1883">

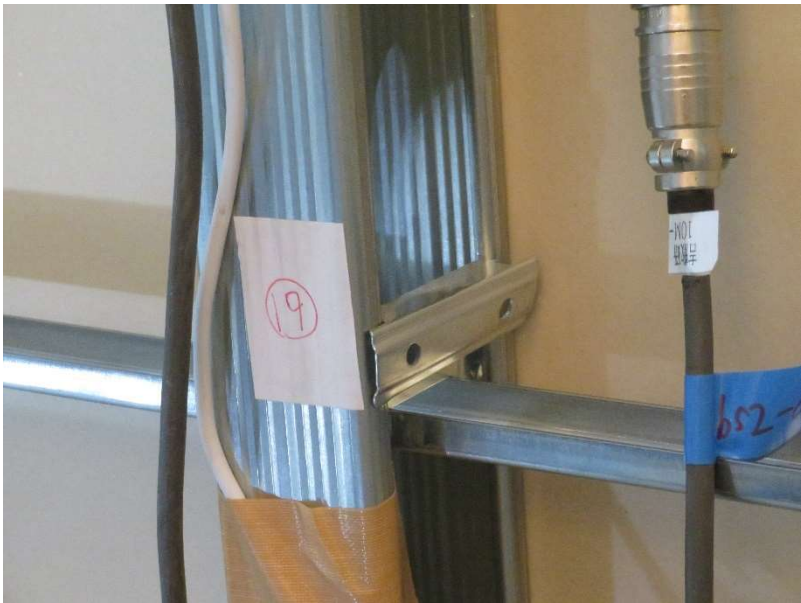
</div> <p>写真 1 1/200（2 回目）-40% 載荷時の様子</p>
---------------	--

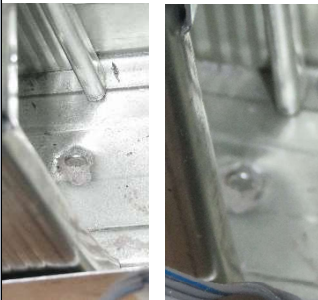
損傷データシート #017			
実験/調査の日付と名称：	2019/03 (建築研究所) 鉄骨骨組みに取り付けた乾式間仕切り壁の繰返し載荷実験 (静的載荷)		
部材名：	乾式間仕切り壁 (片面 2 重張り)		
部品名：	ランナー (下部、65 型)		
取付け方法：	スラブ⇒ランナー (ビス)		
損傷の概要：	スラブと留めるビスがズレて埋まっている		
損傷の発生箇所：	平面図

<p>層間変形角が 1/75 の時、d 面の下部のランナーとスラブを繋ぐビスがズレて埋まっていることが確認された（写真 1、写真 2）。</p> <p>ビスの倒れ方、ビス穴の広がり方から、ランナーは写真における手前方向に変形したと考えられる。これは Ee 面に正載荷時に押されたことが原因だと考えられる。損傷#001、005 で説明したように、正載荷時には Ff 面の上部が Ee 面を押し出すことがわかっている。その結果、損傷#009 でした通りスタッドごとボードが水平移動することが分かっている。そして押し出された Ee 面が、Dd 面の下部のランナーに接触したのち、圧迫したことでランナーが変形したのだと考えられる（図 1）。</p> <p>なお、1/33 を繰り返し与えた結果、ピンが抜けた</p> <div><div> <p>載荷前</p></div><div> <p>載荷時</p></div></div> <p>図 1 載荷時のランナーの挙動</p>
原因の分析：	<div>

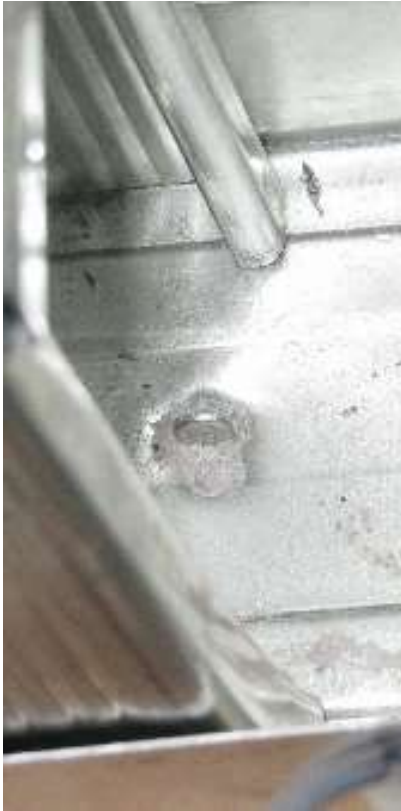
<p>写真 1 1/75 100%時の様子</p></div> <div> <p>写真 2 1/75 -100%時の様子</p></div>

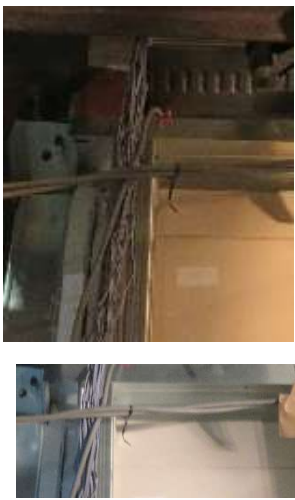
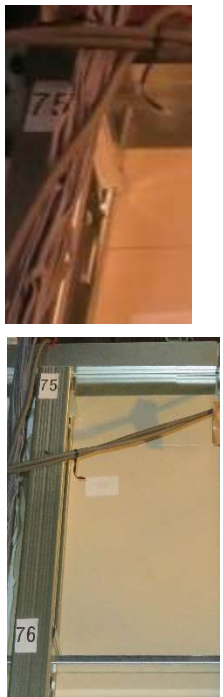
損傷データシート #018			
実験/調査の日付と名称：	2019/03 (建築研究所) 鉄骨骨組みに取り付けた乾式間仕切り壁の繰り返し載荷実験 (静的載荷)		
部材名：	乾式間仕切り壁 (片面 2 重張り)		
部品名：	ボード (下張り、21mm)、スタッド (65 型)		
取付け方法：	鉄骨⇒先付金物 (溶接) ⇒先行ビス (ピン) ⇒ランナー (ビス) ⇒スタッド (はめ込み) ⇒下張りボード (ビス)		
損傷の概要：	ビスによるボードの抉り		
損傷の発生箇所：	平面図  	立面図  	その他
発生時の状況：	層間変形角：1/75(1⇒-1)	加速度：無し	その他
損傷の様子：	1/400(100%,-100%, 除荷時)  	1/200(100%,-100%, 除荷時)  	1/100(100%,-100%, 除荷時)

<p>原因の分析：</p>	<p>層間変形角が負方向に 1/75 の-100%の時にスタッドと下張りボードを留めているビスにより、ボードが挟られていることが確認できた。負荷荷時に写真のような挟ったあとがみられる。構造躯体の変形にスタッドは追従したが、ボードは追従しなかったことから生じたものだと考えられる。</p> <p>写真から断定することは難しいが、1/50 以降は挟ったあとが確認できなくなっているように見える。これは、天井とのシーリングが完全に切れたこと、Dd 面、Ff 面との間に除荷時も隙間が残るようになったことで、周囲の変形にもボードも追従しなくなったためと考えられる。</p> <p>本損傷やビスからのひび割れといったビス穴を広げる損傷は、ボードのスタッドからの脱落に寄与する点で、耐震性を下げるといえる。しかし、他のビスが無事であるため、致命的な損傷とはならない。また、下張りボードに空いた穴は、上張りボードが覆っていれば遮音性、耐火性に深刻な影響は与えないと考えられる。ただし、各性能を元に戻すためには補修が必要である。なお、下地側の微小な損傷であるため、通常の建物であっては診断が非常に困難である。</p> <div data-bbox="507 813 1356 1149"><p>図 1 ビスによるボードの挟り</p></div> <div data-bbox="644 1240 1027 1872"></div> <p>写真 1 1/75 -100 時の様子</p>
---------------	--

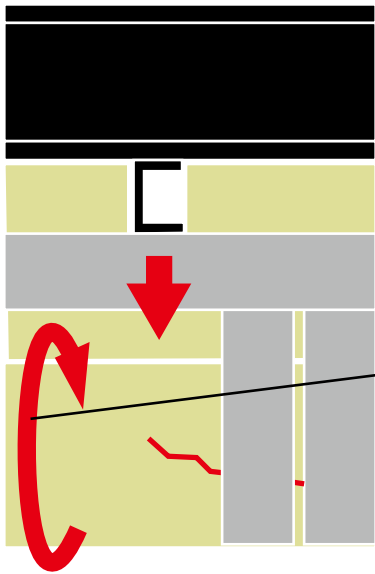
<p>原因の分析：</p>	<p>層間変形角が負方向に 1/100 の 100%の時に、開口部の上部で下張りボードにひび割れが確認された。各載荷時の写真から、負載荷時にヒビが広がる事がわかる。</p> <p>石膏ボードメーカーによると、面外方向にボードが変形した結果生じたひび割れに見えるとのことであった。つまり、載荷時に鉄骨から下方向の力を受けた結果、ボードに、面外方向に折るような力がかかったと考えられるとのことであった（図1）。ひび割れが生じた位置としては、ビス穴である可能性が高い。</p> <p>なお、耐震性、耐火性、密閉性に致命的な影響を与える損傷ではない。</p> <div data-bbox="518 600 1244 1171">

<p>層間距離が小さく なった結果、ボード に圧縮力がかかった</p><p>その結果、ボードに ひび割れが生じた</p></div> <p>図1 ボードのひび割れの原因</p> <div data-bbox="411 1303 1339 1632">

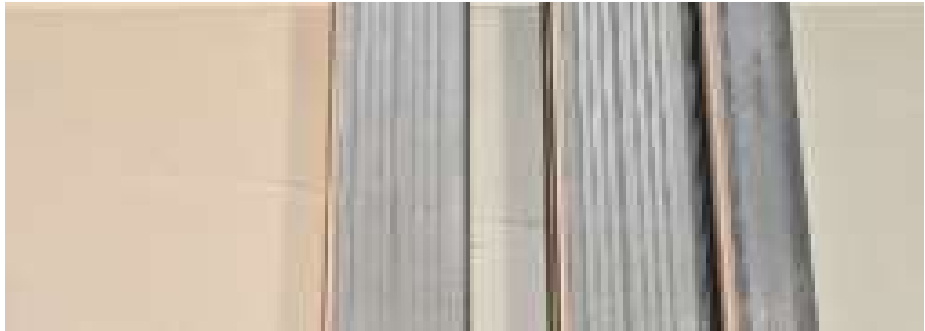
</div> <p>写真1 1/75 100%時の様子</p>
---------------	---

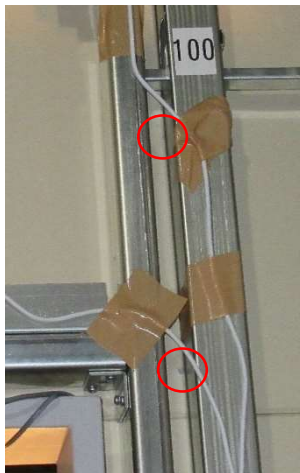
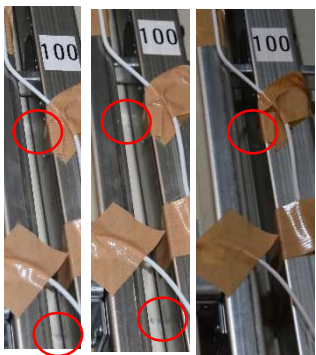
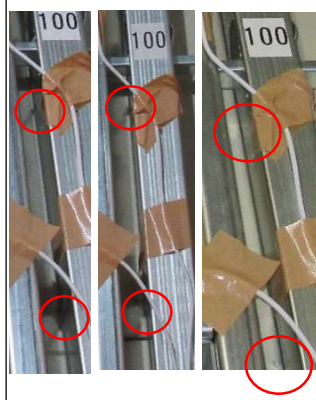
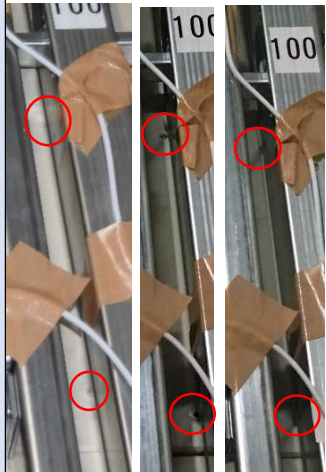
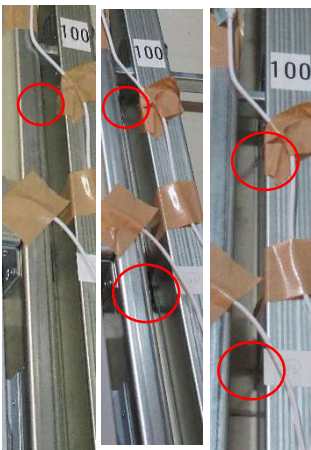
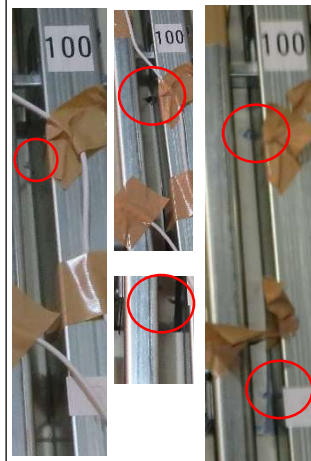
損傷データシート #020			
実験/調査の日付と名称：	2019/03 (建築研究所) 鉄骨骨組みに取り付けた乾式間仕切り壁の繰り返し載荷実験 (静的載荷)		
部材名：	乾式間仕切り壁 (片面 2 重張り)		
部品名：	ボード (下張り、21mm) スタッド (65 型)		
取付け方法：	鉄骨⇒先付金物 (溶接) ⇒ランナー (ビス) ⇒スタッド (はめ込み) ⇒下張りボード (ビス)		
損傷の概要：	ビスによるボードの抉り		
損傷の発生箇所：	平面図

<p>原因の分析：</p>	<p>層間変形角が負方向に 1/75 の 80%の時に、開口部付近で、ビスによるボードの挟りが 2 ヲ所で同時に確認された。</p> <p>載荷前（施工時）よりビス穴のようなものがスタッドの付近の 2 ヲ所で確認することができる(写真 1)。しかし、1/75 の負載荷時には、明らかにより大きい穴がスタッド裏から見えている（写真 2 赤丸）。更に同写真の下の方の赤丸部分をよく見ると、ビスによる挟りと考えられる穴の左上に、小さい穴のような傷があることがわかる。これが施工時にスタッドの付近で確認されたビス穴であり、施工時のビスの打ち直しの時に生じたものだと考えられる。</p> <p>1/33 の載荷後（写真 3）をみると、下方ではビスがボードを破りちぎったことが確認できる。更には、右下角が押しつぶされているように見える。</p> <p>なお、同箇所は上張りボードにひび割れが生じた箇所である。そのため、層間変形角 1/50 を与えた後は、上張り側から下地側が貫通してみえた。これは耐火性、密閉性を低下させる損傷である。</p> <div data-bbox="429 750 963 1836"> </div> <p>写真 1 実験前の様子 ビス穴が見えている（赤丸部分）</p> <div data-bbox="994 750 1366 1836"> </div> <p>写真 2 層間変形角-1/75 時の様子</p>
---------------	--

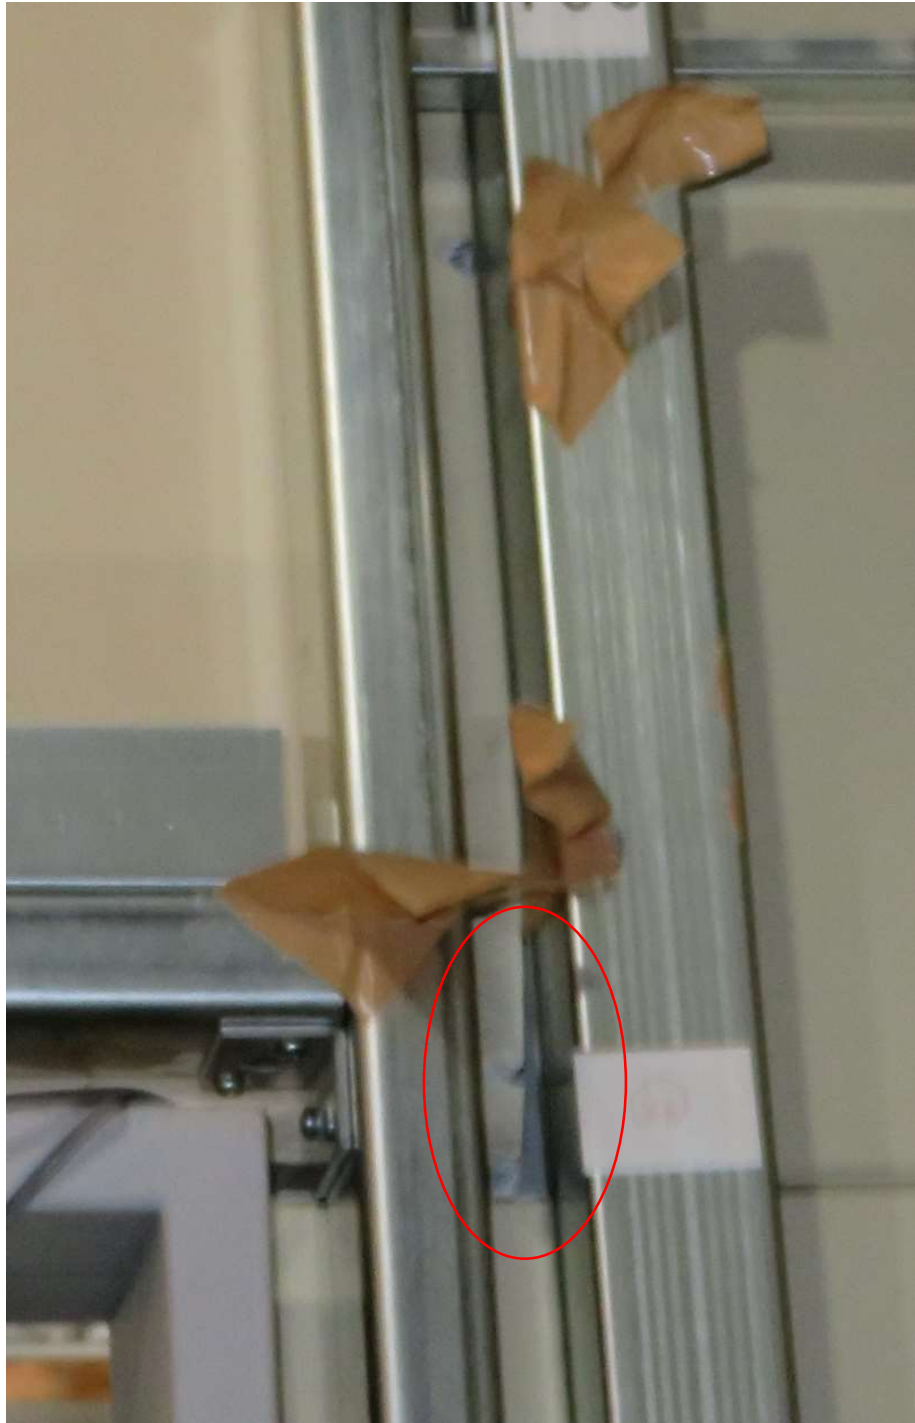
写真 3 1/33 の層間変形を与えた後の様子

このような激しい損傷が生じた理由は2つあると考えられる(図1)。

もう一つの理由は、スタッドとボードの挙動に差により、ビスがボードを挟んだことが挙げられる。これは損傷#018と同様の現象である。

以上の現象が起きた結果、ボードが変形する、ビスがボードから脱落するといった損傷が生じたと考えられる。

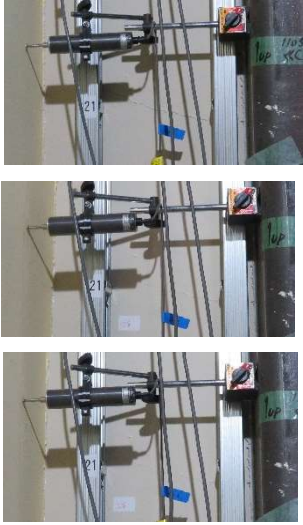
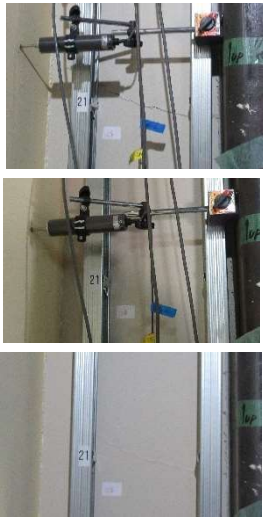
損傷データシート #022			
実験/調査の日付と名称：	2019/03 (建築研究所) 鉄骨骨組みに取り付けた乾式間仕切り壁の繰り返し載荷実験 (静的載荷)		
部材名：	乾式間仕切り壁 (片面 2 重張り)		
部品名：	ボード (下張り、21mm)		
取付け方法：	鉄骨⇒先付金物 (溶接) ⇒ランナー (ビス) ⇒スタッド (はめ込み) ⇒下張りボード (ビス)		
損傷の概要：	ボードひび割れ		
損傷の発生箇所：	平面図

<p>原因の分析：</p>	<p>層間変形角が 1/50 の 80%、つまり 1/63 程度の時に c 面の室内側からみて右側にて、下張りボードにひび割れが生じた。以降、正載荷時にヒビが開くことが確認されている(写真 1、2)。</p> <p>上張りボードの目地と位置が概ね一致しており、上張りボードの面ごとの変形によってヒビが生じたものとも考えられるが、該当する上張りボードの目地間に塗装のヒビは生じていない。</p> <p>ひび割れが生じた理由として、鉄骨柱のジョイントと開口補強材に挟まれたボードに圧縮力が生じたことが考えられる(損傷#023 の図 1)。鉄骨柱のジョイント部分は柱の他の部分に比べて飛び出たつくりになっている。そして開口補強材は層間変形を与えたときであってもスラブに対して鉛直を保ち続ける。その 2 つに挟まれたボードには圧縮力（もしくはせん断力）が生じると考えられる。そしてひび割れが生じた箇所は、圧縮力が生じると考えられる箇所と一致する。</p> <div data-bbox="429 772 1323 1317"></div> <p>写真 1 層間変形角 1/50 を与えた後の様子</p> <div data-bbox="437 1408 1324 1892"></div> <p>写真 2 層間変形角 1/33 を与えた後の様子</p>
---------------	--

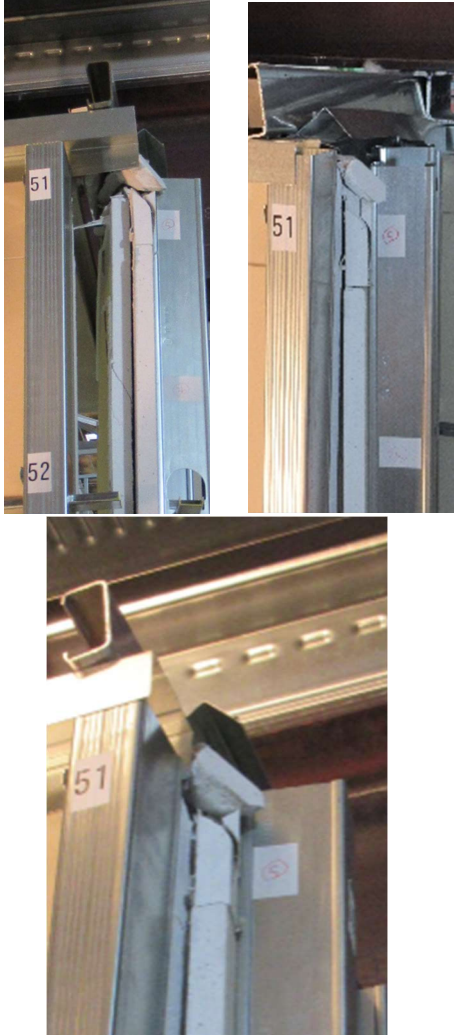
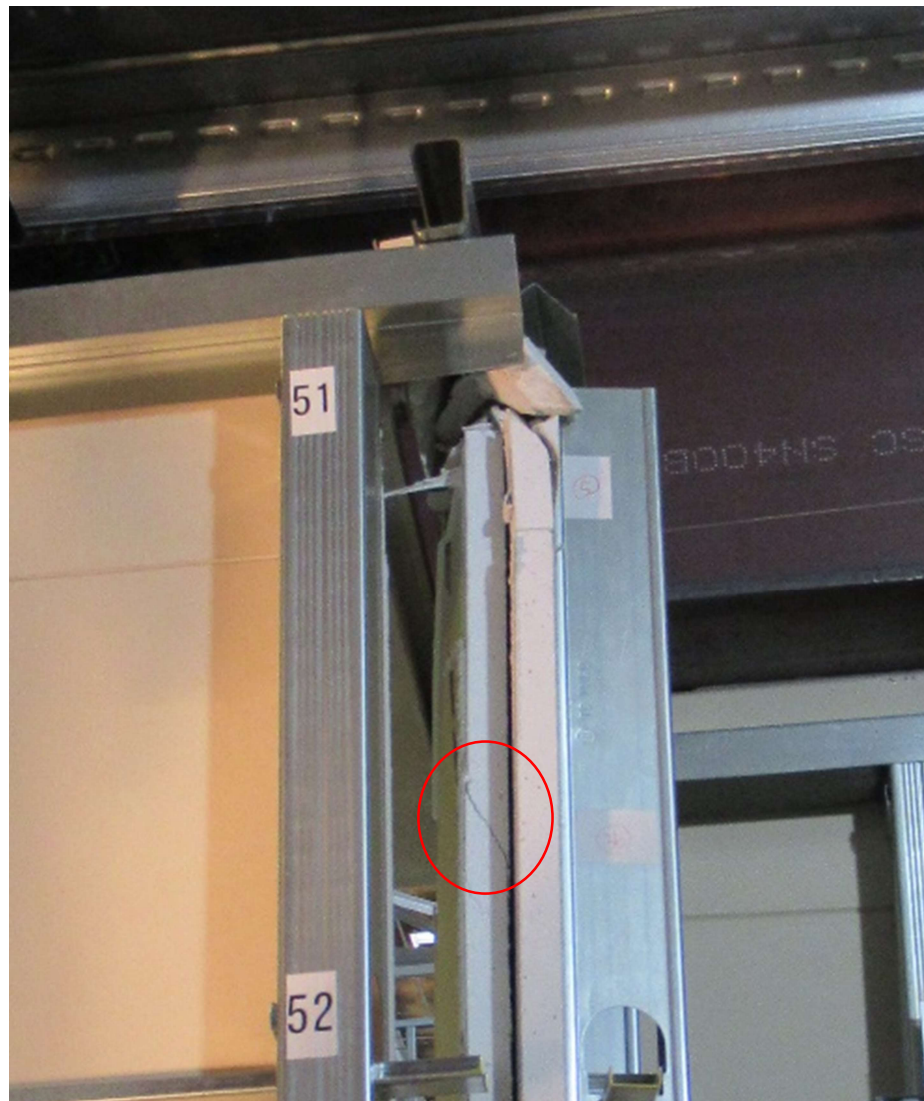
1/50 の正載荷時に、D 面の断面を確認することができ、断面にひび割れが生じているが確認された（写真 1）。つまり、実際にはもっと小さい層間変形角の時に生じていた可能性がある。

また、損傷が生じたメカニズムは損傷 # 001 と # 007 で考察した通りだと考えられる。負方向の載荷時に、Dd 面の上部は Ee 面に倒れ掛かるように変形する。しかし、Ee 面を押し出すほどの力を持たず、Ee 面と Dd 面の間には圧縮力が生じる。その結果、Dd 面の断面にヒビが入ったのだと考えられる。

写真 1 1/33 100%時の様子

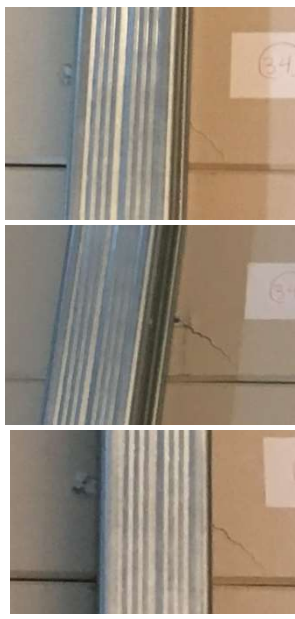
<p>原因の分析：</p>	<p>損傷 # 028 と同様、紙の記録では層間変形角が 1/50 を与えた後に確認できたとあるが、写真の記録はない。1/33 の 100% 載荷時にはスタッドの反対側からヒビが生じているのが確認された（写真 1）。なお、ビスの数と図面から、このスタッドの裏にはボードの目地があることがわかっている。よってボードの挟りとヒビは繋がっていない。</p> <p>この損傷が確認できるということは、ボードが鉄骨に押されて動いているのに対し、スタッドが十分に追従できていないということがいえる。また、確認できたタイミング以前から損傷は生じ始めていたと考えられる。</p> <p>石膏ボードメーカーによると、ビスが元の位置に対してボードの中央方向に移動するときにはボードが挟られ、ボード端部に向かって移動するときにはひび割れが生じる可能性が高いという。つまり、本損傷は、下張り側からみて、ボードがスタッドに対して右方向に移動した結果生じた損傷であると考察される（図 1）。また、ボードがスタッドに対して左方向には移動しなかったとも考察される。</p> <div data-bbox="491 745 1268 1238"></div> <p>写真 1 1/33 の層間変形を与えた後の様子</p> <div data-bbox="437 1292 1364 1751">
