2019 年度  
修 士 論 文

地震による非構造部材の損傷の評価に関する研究

—乾式間仕切り壁と ALC 外壁を対象とした  
実大載荷実験を通して—

2020 年 1 月 20 日提出  
指導教員 清家 剛 教授

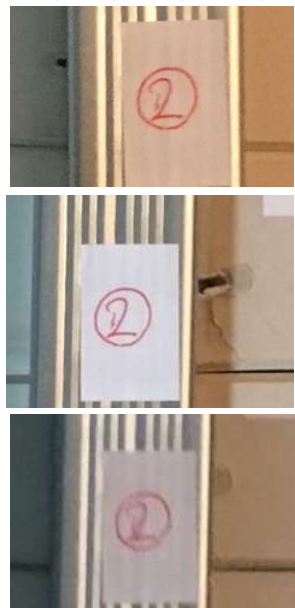
<p>原因の分析：</p>	<p>損傷 # 028 と同様、層間変形角が 1/50 の載荷時には生じていたという記録があるが、写真は 1/33 のみ。今回はスタッドの右側にビスによる抉りおよびそこから生じたヒビ、左側にビスによる抉りがある。これまでの同様の損傷と同じく、ボードの変形にスタッドが追従していないことが原因だと考えられる。</p> <p>この損傷が確認できるということは、ボードが鉄骨に押されて動いているのに対し、スタッドが十分に追従できていないということがいえる。また、確認できたタイミング以前から損傷は生じ始めていたと考えられる。</p> <p>石膏ボードメーカーによると、ビスが元の位置に対してボードの中央方向に移動するときにはボードが抉られ、ボード端部に向かって移動するときにはひび割れが生じる可能性が高いという。つまり、本損傷は、下張り側からみて、ボードがスタッドに対して右方向、及び左方向に移動した結果生じた損傷であると考察される（図 1）。</p> <div data-bbox="580 779 1152 1140"> A photograph showing a vertical section of a drywall partition wall. A white rectangular label with a red circle and the number '2' is attached to the wall. The wall is composed of vertical studs and horizontal joints. The lighting is somewhat dim, and the focus is on the label and the wall texture.</div> <p>写真 1 1/33 100%時の様子</p> <div data-bbox="577 1256 1187 1688"> A photograph showing a similar section of the drywall partition wall. A white rectangular label with a red circle and the number '2' is attached. The wall structure and the label are similar to the previous image, but the background and lighting are slightly different, showing more of the surrounding environment.</div> <p>写真 2 1/33 -100%時の様子</p>

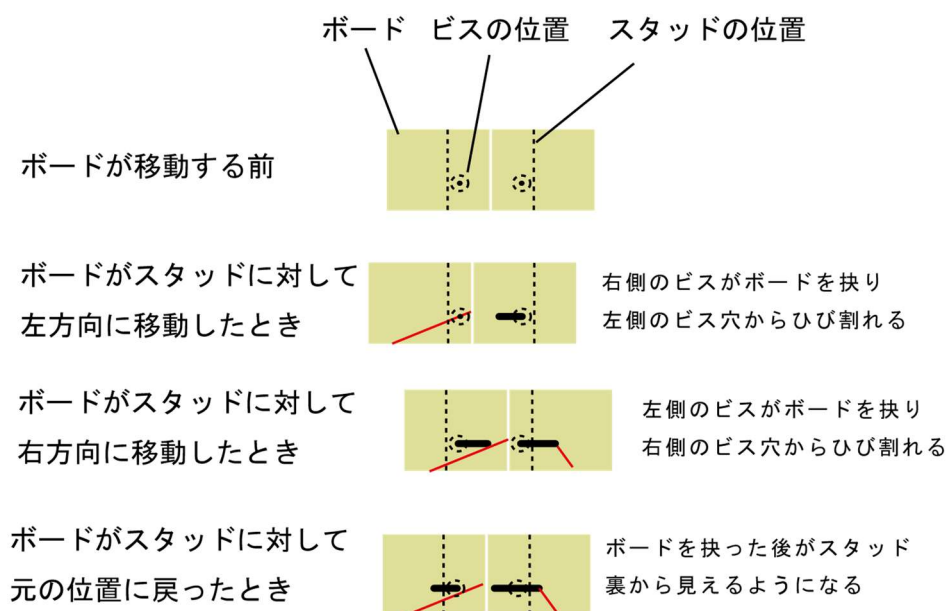
図1 損傷の発生メカニズム

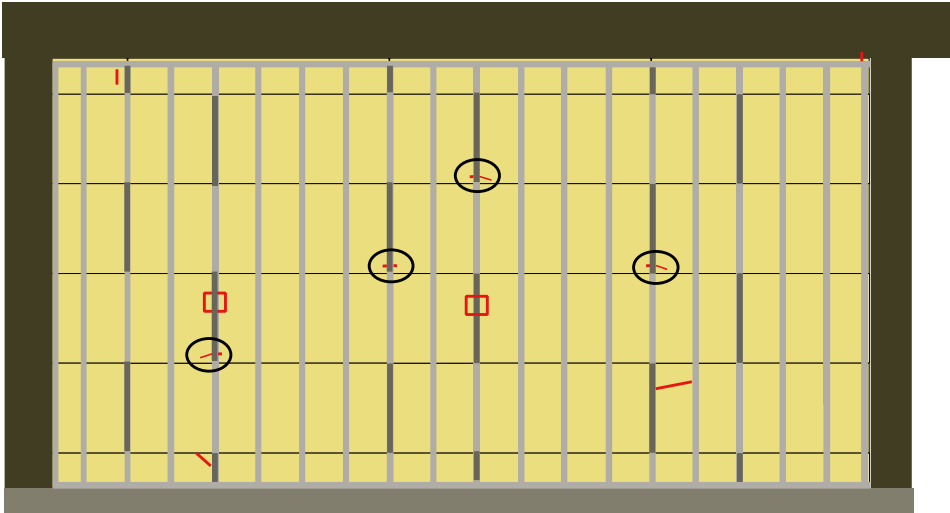
a 面に生じた主な損傷を図 2 に示す。

なお、ビスによるボードの挟りも、ひび割れも、ビス穴を広げるような損傷であるため、ボードのスタッドからの脱落に多少は寄与してしまう。しかし、全てのビスに対して生じているわけではないため（ボードの端部のスタッドにのみ生じていると考えられる）、ボードが即脱落することは可能性として非常に低いと考えられる。

また、上張りボードに損傷が無ければ、下張りボードに穴があいても、耐火性と密閉性が致命的に下がることはないと考えられる。

図 2 a 面に生じた主な損傷とその位置

（赤線：ひび割れ、黒丸：ビスによるボードの挟り、  
□：スペーサーのツメが外れた位置、黒太線：下張りボード目地）

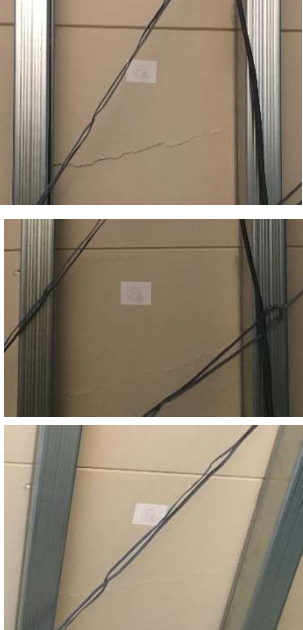
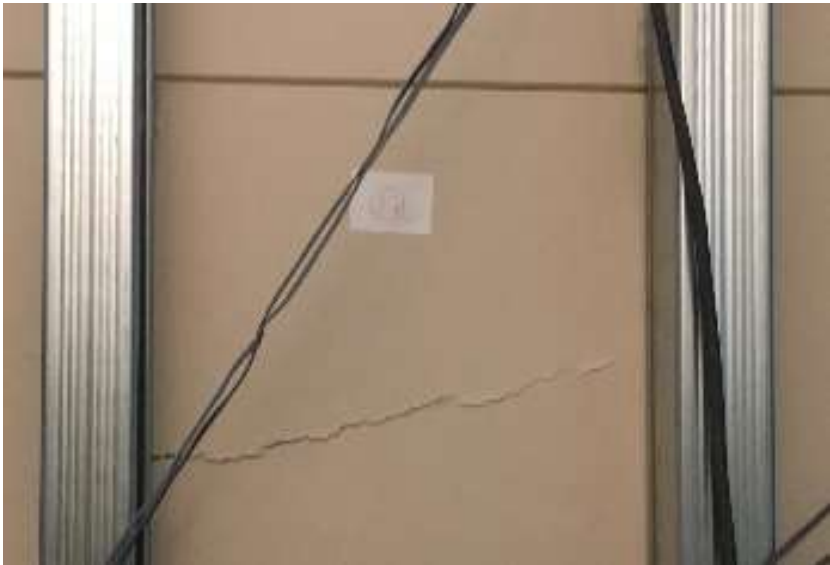
<p>原因の分析：</p>	<p>層間変形角が 1/33 の時に、a 面の下張りボードにひび割れが生じた（写真 1）（図 1）。</p> <p>左側のスタッド裏は下張りボードの目地部分になっており、ビスに力が集中してヒビが入ったものだと考えられる。しかし、この箇所に比較的長いひび割れが入った理由とははっきりとは分からない。可能性としては、ひびの入り方が平行に近いため、上下方向の圧縮力がかかったことがあげられる。</p> <div data-bbox="461 611 1294 1173">

</div> <p>写真 32-1 1/33 100%時の様子</p> <div data-bbox="483 1312 1305 1751">

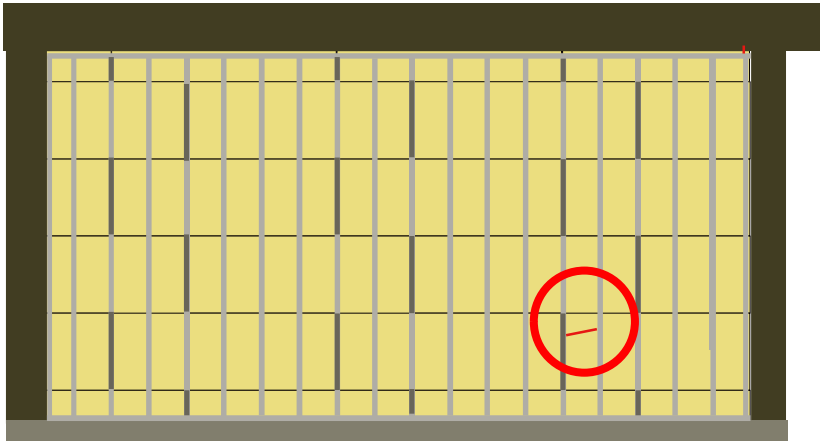
</div> <p>図 1 損傷の生じた位置（黒線は下張りボードの端部）</p>
---------------	--

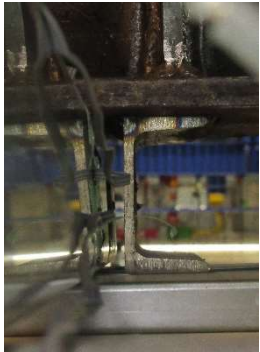
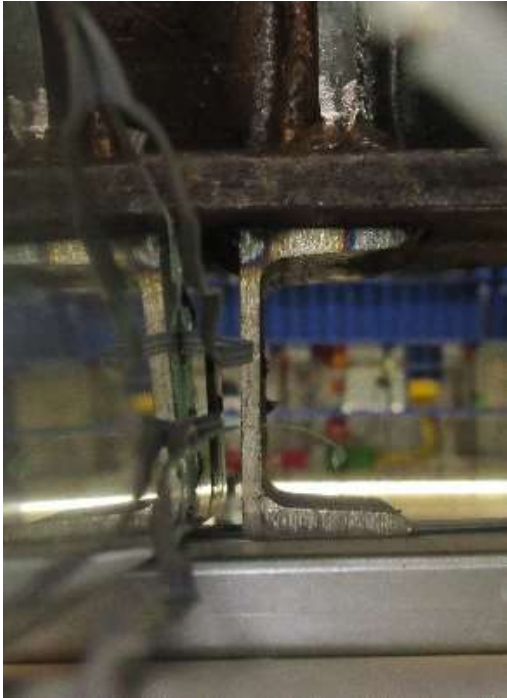
<p>原因の分析：</p>	<p>層間変形角が 1/33 の時に、先行ピースと先付金物を取付けるピンが破断していることが確認された（写真 1）。</p> <p>負方向（左）に鉄骨を変形させると、先付金物を介して先行ピースは左方向への力を受ける。しかし、先行ピースは Ee 面の上部ランナーから反対方向への抵抗力を受ける。その結果、先行ピースは断面が反時計回り方向に回転するような力を受けると考えられる（図 1）。さらに、回転した結果、先行ピースは先付金物に対して離れるような変形を見せ、最終的に 2 つを接続していたピンが破断したのだと考えられる（図 2）。</p> <div data-bbox="443 542 1356 900">

</div> <p>写真 1 1/33 100%時の様子</p>
---------------	--

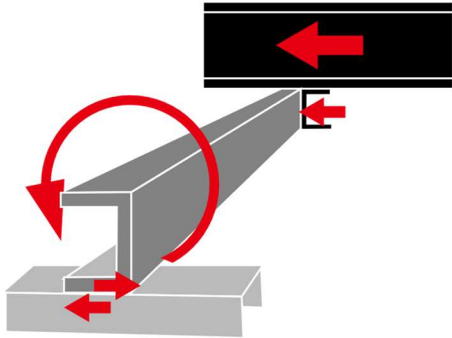
<p>負方向（左）に鉄骨を変形させると、先行ピースの奥側は左方向への力を受ける</p><p>しかし、先行ピースの手前側は Ee 面の上部ランナーから反対方向への抵抗力を受ける</p><p>結果として先行ピースは、断面が反時計回り方向に回転するような力を受ける</p></div> <p>図 1 先行ピースが振れる理由</p> <div data-bbox="443 1008 1356 1142">

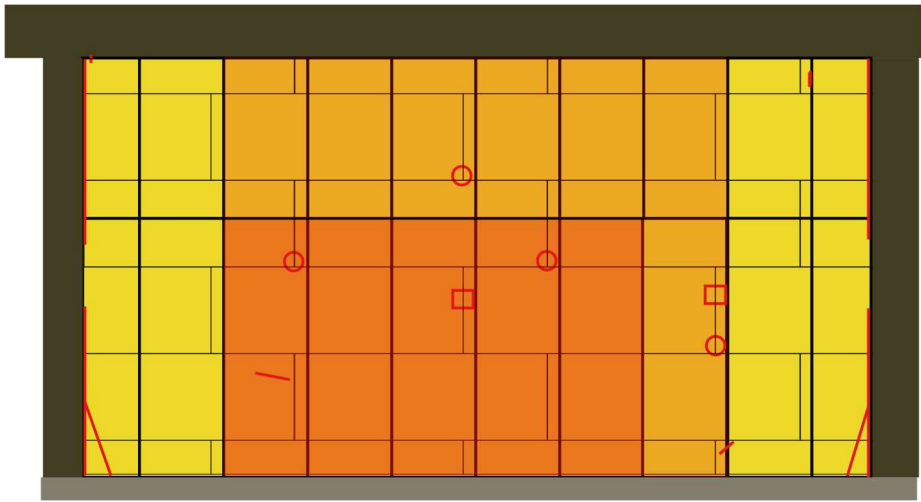
下張りボードの損傷と上張りボードの損傷の位置を重ね合わせた様子を図 1 にしめす。ツメの片方外れたスタッド、ビスによるボードの挟り、ボードのひび割れは、脱落もしくは脱落しかけた上張りボードの裏に位置していたことがわかる。つまり、上張りボード、下張りボード、下地も主な損傷は Aa 面の中央部に集中した。

図1 Aa面の損傷

黒太線：上張りボードの目地、黒細線：下張りボードの目地

それ以外の赤線：下張りボードのヒビ  
赤丸：ビスによるボードの挟りが確認された位置  
赤四角：スペーサーのツメの外れが確認された位置

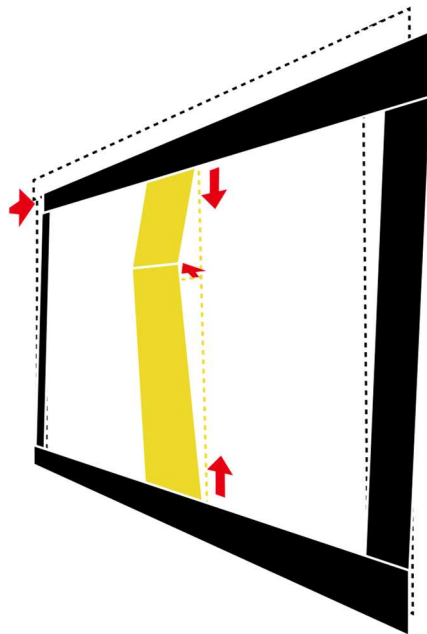
また、ボードの脱落には面外方向への変形の影響が最も寄与したと考えられる。層間変形を与えた結果小さくなる層間距離に追従しようとし、上張りボードは面外方向へとせり出るような挙動をする。その結果、下張りボードと上張りボードを留めていた接着剤とステープルが剥がれる。そして 1/33 という層間変形角を与えた時に、残った接着剤がボードの自重に耐えられず、脱落したのだと考えられる(図2)。

層間変形を与えると、層間距離は小さくなる。

その結果 A 面は上下の圧縮力がかかる。

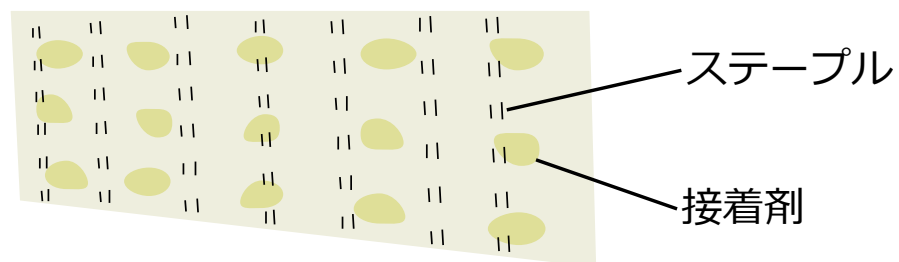
図3 下張りボードと上張りボードの接合方法

写真2は、層間変形角 1/33 を与えたあとに上張りボードを全て剥がした時の様子である。接着剤とステープルの跡がみてとれる。位置に気を付けて良く見ると図3のようにステープルと接着剤の位置がズれていることがわかる。ステープルは接着剤が硬化するまでの仮止めとして使われる。

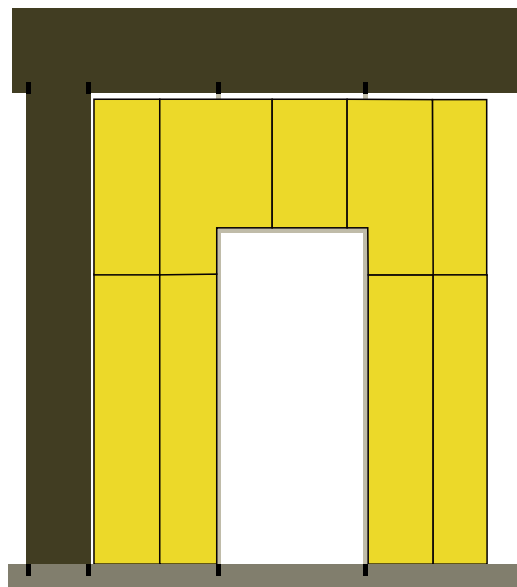
図 1 ボードの割付

図 1 に C 面のボードの割付を示す。図のように開口部の上部コーナーには L 字型のボードが付いている。これに対して、1/33 の載荷後までに、図 2 のように損傷が生じた。図 2 では正方向の載荷時に生じた、もしくは進行した損傷を赤線で、負方向の載荷時に生じた、もしくは進行した損傷を青線で示した。開口部の上部コーナーから斜めに伸びるものはヒビである。開口部周りにある垂直もしくは水平方向に線が引かれた箇所は、ボードごとのロッキングによる目地の開きである。さらに下部の角部では、ボードの折れが確認された。

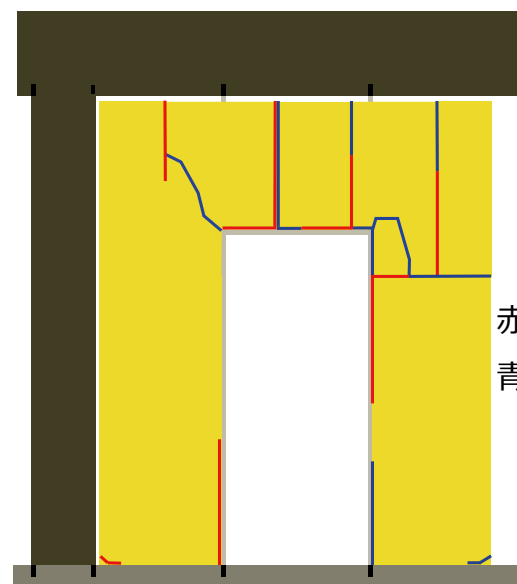
図 2 損傷の発生箇所

損傷の発生箇所  
(ヒビ、目地の開き、折れ)  
赤線：正加力時に発生・進行  
青線：負加力時に発生・進行

特に目地の開く箇所が正方向の載荷時と負方向の載荷時でかなりはっきりと分かれることが確認できた。このことからボード毎のロックングの程度が推測できる。便宜上、ドア枠の鉛直材（ランナーにビスで留められている開口補強材に接合されているため構造躯体の層間変位にほぼ追従していると考えられる）の変形角が $4^{\circ}$ 、 $-4^{\circ}$ だと仮定した場合の、各ボードの回転角について考察した結果を図3および図4に示す。このように各ボードがロックングしたと考えれば、生じた損傷の説明が付く。

開口部から伸びるひび割れなどは層間変形角が 1/50 のときに、下地が見えるほど開くことが確認されている。石膏ボードメーカーによると、下地が見えるということは火事の際に石膏ボードを火が貫通してしまうことに相当するという。

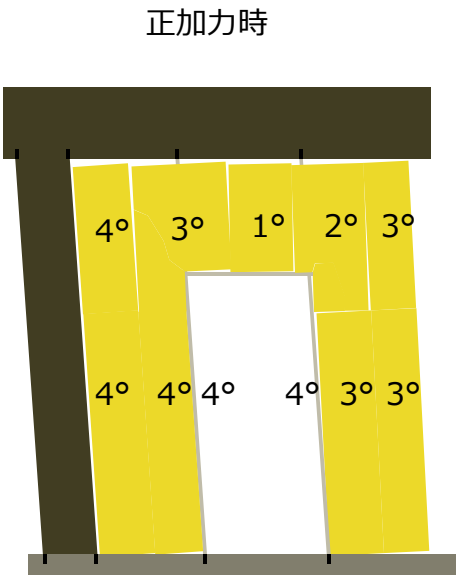
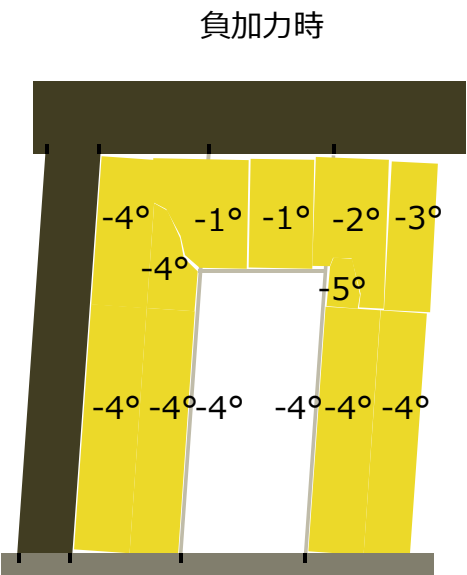
鉄骨、ドア枠、床スラブから直接力を受けたと考えると、C面においてドア枠の左側にあるボードは、構造躯体とドア枠の鉛直材に挟まれているため、双方と同程度の変形をすると考えられる。ドア枠の右側にあるボードも、特に下側にあるものは、ドア枠に押されることで、同程度の変形をすると考えられる。しかし、鉄骨に押し付けられることがないため、左側にあるものと比べ、追従性は低いと考えられる。これに対し、ドア枠の上部にあるボードは、水平を保つ鉄骨とドア枠の水平材に挟まれているため、回転しにくいようになっていると考えられる。以上の条件は、損傷の発生状況から考えたボードの回転度合い（図3、4）と矛盾しない。

図3 正載荷時のボードの回転

図4 負載荷時のボードの回転

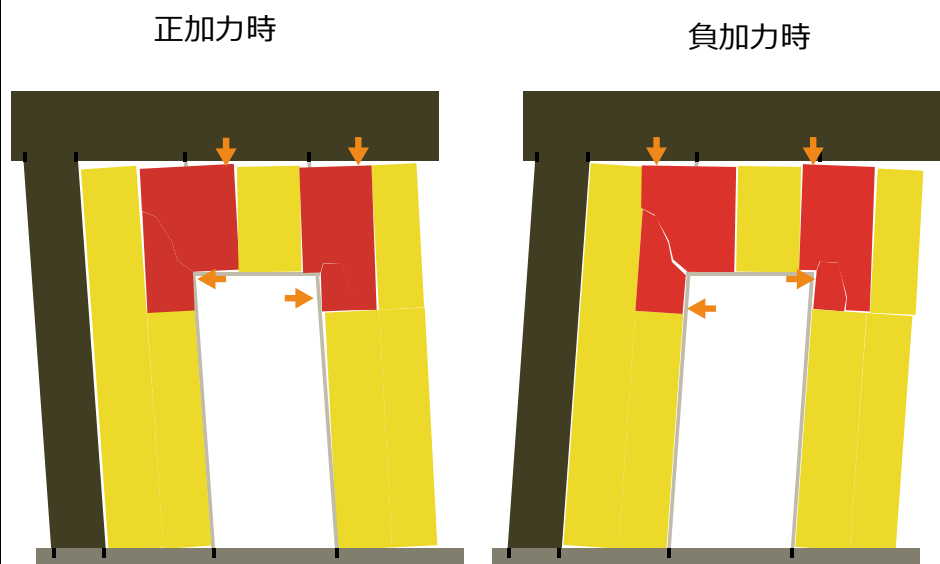
上記の条件によって、C 面に生じた L 字型のボードのひび割れについて説明することが可能である。ドア枠の垂直材は変形するが、ドア枠および鉄骨の水平材は変形しないことにより、L 字型のボードには、図 5 のオレンジ色の矢印方向に力がかかる。これらの力によりボードはヒビ割れたと考えられる。正載荷時に耐えたが負載荷時には耐えられなかった理由については、右側に鉄骨柱が無いこと、上部のクリアランスの差、ボードの寸法の差などが考えられる。緩い回転が許されることによりかかる力が軽減されると考えると、鉄骨柱の有無の影響が最も高いと考えられる。

図 5 ボードのひび割れのメカニズム

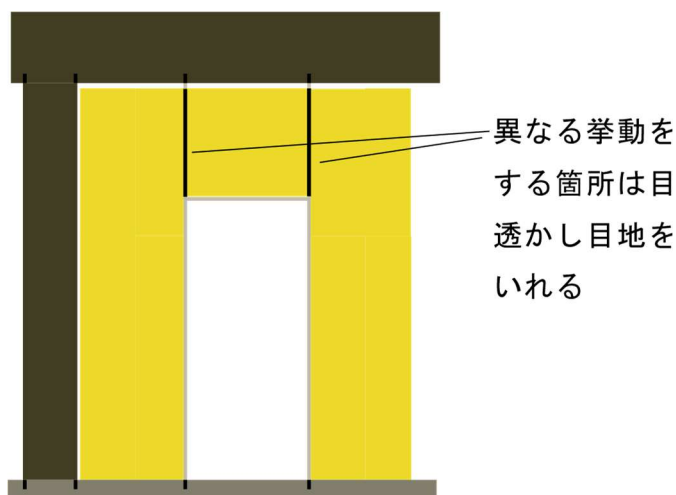
図 6 開口部上の目透かし目地

実際の地震で生じた損傷でも、開口部の角からひび割れが生じることは多いという。そのため、石膏ボードメーカーによると、図 6 のようにコーナー部に目透かしをいれる施工をすることもあるという。石膏ボードの目地を増やすだけでは、日常の震動で塗装やクロス上にひび割れやしわが入ってしまうため、目透かし目地にする必要があるとのことである。

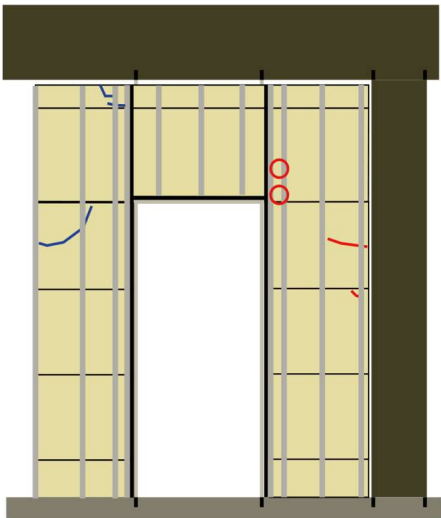
図 7 に下張りボードの損傷、図 8 に下張りボードの損傷を上張りボードの損傷に投影したものを示す。図 7 に示した下張りボードの損傷のうち、向かって左側にあるヒビは、上張りボードの目地位置、それも挙動が異なるボードの境の真裏に位置している。表張りの目地の開きのほうが先に発生しているため、表張りの損傷が裏張りの損傷を生じさせたと考察できる。

図 7 下張りボードの割付と損傷

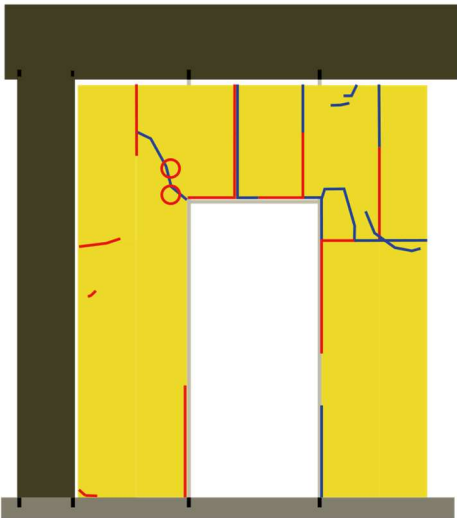
図 8 下張りボードの損傷を上張りボードの損傷に投影した結果

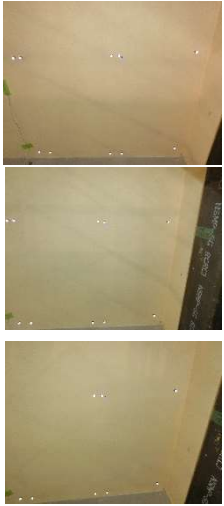
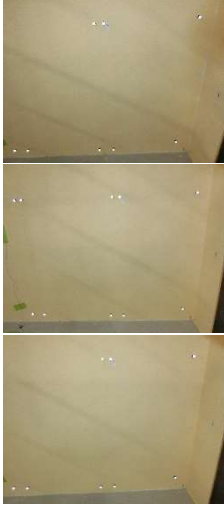
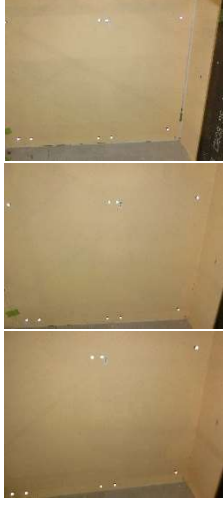
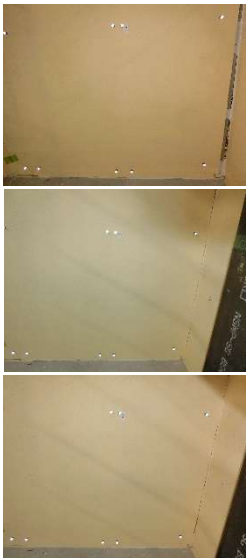
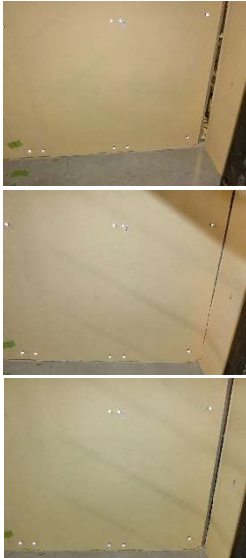
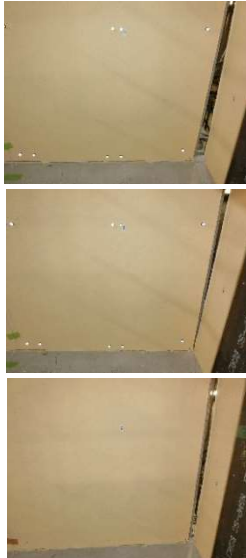
その他
発生時の状況：	層間変形角：	加速度：無し	その他
損傷の様子：	1/400(100%,-100%, 除荷時)

<p>原因の分析：</p>	<p>D 面は向かって左上が天井によって折り曲げられた。また、同じく D 面および d 面の上部は Ee 面に押し付けられることで圧壊していることが分かっている。Ee 面は最終的に、除荷時であっても Dd 面と Ff 面の両方との間に隙間が開いたままになった。Ff 面は特に損傷は確認できなかった。</p> <p>試験体の条件として、Dd 面、Ee 面は鉄骨から持ち出されているため層間変形への追従性が比較的低い。Ff 面は鉄骨の真下にあるため層間変形への追従性が比較的高い。これを踏まえ、図 1 に Dd 面、Ee 面、Ff 面の各方向の載荷時の動きを示す。正載荷時に Ff 面が Ee 面、Dd 面を押し出す。負載荷時に Dd 面は Ee 面を押し返そうとするが、十分な力を持たないため逆に押し返されるような力を受ける。同時に Dd 面は Cc 面からも力を受け、結果的に上から見て反時計方向に回転するような挙動を見せる。除荷しても Dd 面、Ee 面の変形は元には戻らない。その結果、Dd 面は少し回転したような状態で、Ee 面は両隣の壁と隙間が開いた状態となる。</p> <p>なお、壁間に隙間が開いたままになることは、耐火上致命的である。</p> <div style="display: flex; justify-content: space-around;"> <div style="text-align: center;"> <p>立面図</p>

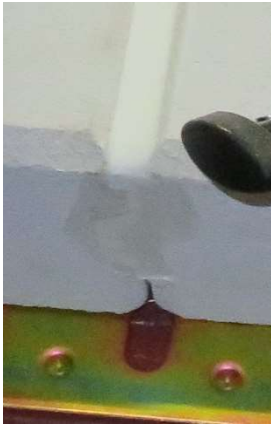
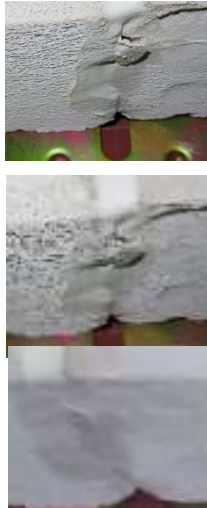
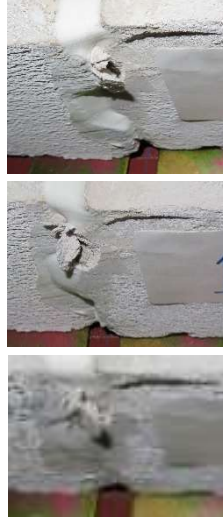
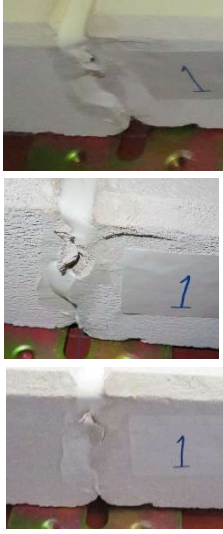
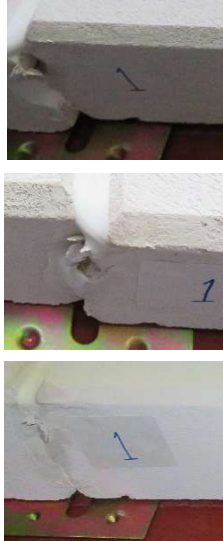
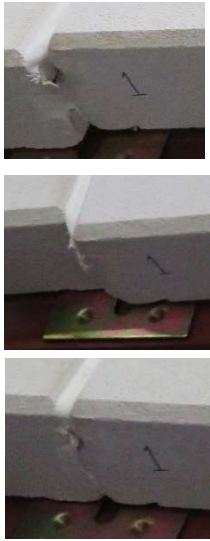
その他
	発生時の状況:	層間変形角: 1/200~	加速度: 無し
損傷の様子:	載荷前

<p>原因の分析：</p>	<p>層間変形角が 1/200 のときに、ALC パネルの目地部の底面において、パネル表面が剥がれていることが確認された。1/100 の時点では、剥がれた部分が、シーリング材によってぶら下がっていることが確認された。その後、剥がれた表面は、載荷を大きくするうちに脱落に至った。</p> <p>ロッキング構法では、構造躯体の層間変形への追従性のために、ALC パネル間目地は全てワーキングジョイント（ムーブメントの大きい目地）となっている。そのため目地部にはシーリング材が充填され、面内方向の動きに追従できるようになっている。</p> <p>本損傷は、シーリング材を充填する際に、底面で溢れてしまったシーリング材が表面に付着してしまったことが原因だと考えられる。つまり、目地部分で ALC パネルの縦方向のズレが生じた際に、シーリング材に引っ張られる形で接着されてしまっていた ALC パネルの表面が剥がれたと考えられる。</p> <p>ただし、本来 ALC パネルの底面までシーリング材が付着することは少ないと考えられる。施工の手順として、ALC パネルが壁の全面に取り付け終わった後にシーリング材が充填される（別の業者が手掛けることが多い、開口部の充填剤も同様）。このとき、ALC パネルの底面は上下のパネルによって隠されてしまうため、シーリング材が付着する可能性は低い。このことから、実際は ALC パネルの底面までシーリング材が付着することは少ないと考えられる。</p> <p>図 1 に該当部分のパネル間の相対的なズレを、構造躯体の層間変形と対応させたものを示す。挙動の急激な変化は見られない。</p> <div data-bbox="574 1276 1149 1724"></div> <p>図 1 層間変形と対応させたパネル間のズレ</p>
---------------	---

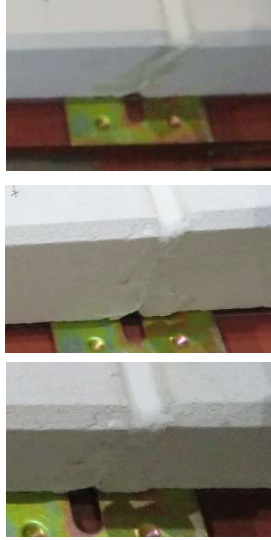
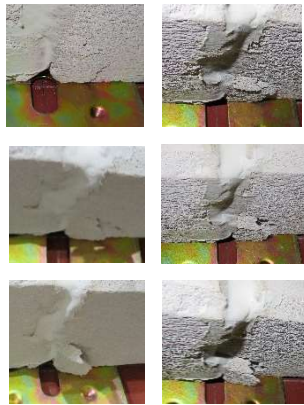
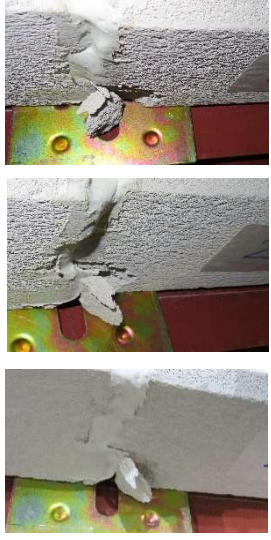
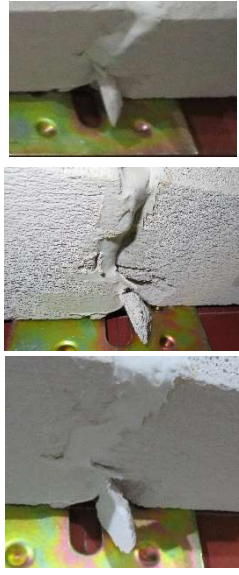
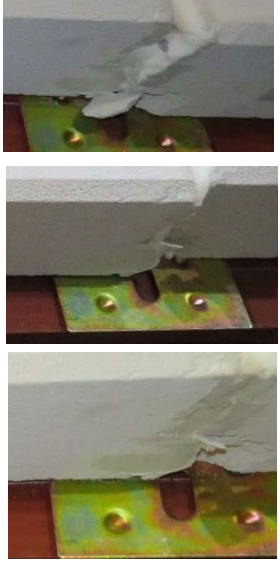
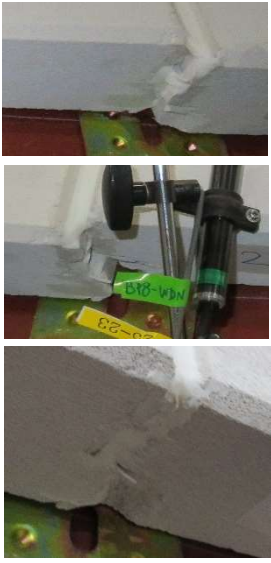
その他
発生時の状況:	層間変形角: 1/200 -100%?~	加速度: 無し	その他
損傷の様子:	1/200 100%, -100%, 除荷時

<p>原因の分析：</p>	<p>損傷#002 も損傷 # 001 と同様の現象だと考えられる。(以下同文)</p> <p>層間変形角が 1/200 のときに、ALC パネルの目地部の底面において、パネル表面が剥がれていることが確認された。1/100 の時点では、剥がれた部分が、シーリング材によってぶら下がっていることが確認された。その後、剥がれた表面は、載荷を大きくするうちに脱落に至った。</p> <p>ロッキング構法では、構造躯体の層間変形への追従性のために、ALC パネル目地は全てワーキングジョイント（ムーブメントの大きい目地）となっている。そのため目地部にはシーリング材が充填され、面内方向の動きに追従できるようになっている。</p> <p>本損傷は、シーリング材を充填する際に、底面で溢れてしまったシーリング材が表面に付着してしまったことが原因だと考えられる。つまり、目地部分で ALC パネルの縦方向のズレが生じた際に、シーリング材に引っ張られる形で接着されてしまっていた ALC パネルの表面が剥がれたと考えられる。</p> <p>ただし、本来 ALC パネルの底面までシーリング材が付着することは少ないと考えられる。施工の手順として、ALC パネルが壁の全面に取り付け終わった後にシーリング材が充填される（別の業者が手掛けることが多い、開口部の充填剤も同様）。このとき、ALC パネルの底面は上下のパネルによって隠されてしまうため、シーリング材が付着する可能性は低い。このことから、実際は ALC パネルの底面までシーリング材が付着することは少ないと考えられる。</p> <p>図 1 に該当部分のパネル間の相対的なズレを、構造躯体の層間変形と対応させたものを示す。挙動の急激な変化は見られない。</p> <div data-bbox="558 1276 1165 1814"></div> <p>図 1 層間変形と対応させたパネル間のズレ</p>
---------------	---

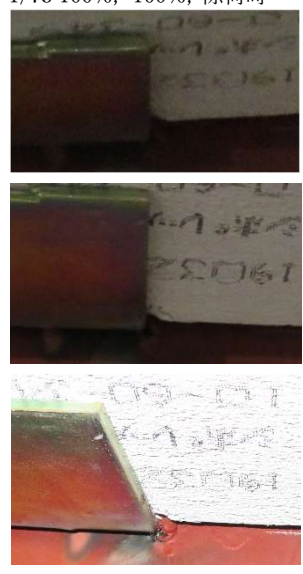
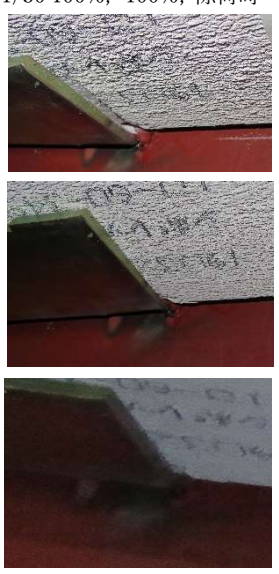
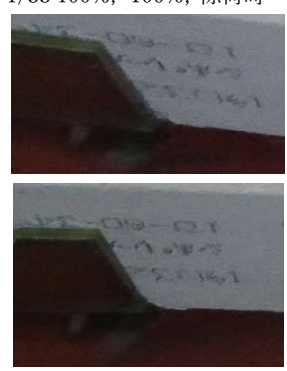
その他
発生時の状況：	層間変形角：1/75 -100%?~	加速度：無し	その他
損傷の様子：	1/75 100%, -100%, 除荷時

層間変形角が 1/75 のときに ALC パネル端部において、部分的に欠けが生じていることが確認された。これは、ウケプレートとの接触によるものだと考えられる（写真 1）。しかし、損傷が微小なことから、元から ALC パネルに存在していた欠けである可能性もある。写真を見ると、ウケプレートを溶接した際に生じた膨らみとの接触によるものとも考えられる。

ALC パネルがロッキングすることで、必然的にウケプレートの端部のどちらかに ALC パネルの底面は押し付けられることになる。その際、ALC パネルの底面に凹み、ヒビといった損傷が生じることが考えられる。しかし、その現象と層間変形の程度の関係性についてはわかっていない。本損傷では 1/75 の負方向の載荷時に生じたが、金物の施工精度は一定ではないため、必ずしも全てのパネルでこの変形角で同様の損傷が生じるとは言い切れない。

また、ウケプレートの幅を狭くすれば、ロッキングしやすくなり力の掛かり方が小さくなると考えられる。ALC パネルの自重を支えるためだけならば計算上可能であるが、ウケプレートの中央には平プレートを通すための空間が必要であるため、現状より狭くすることは容易ではない。

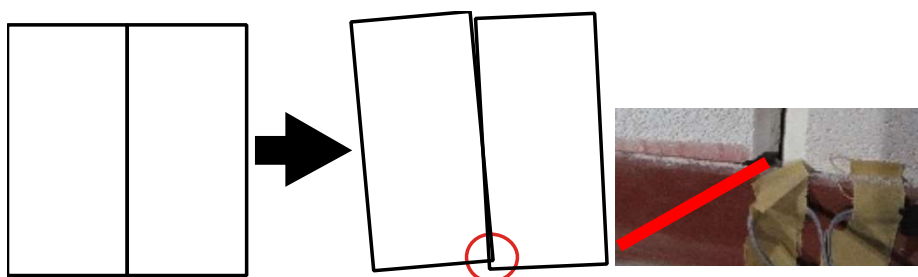
図1 パネルのロッキング量が異なると衝突が生じる（室内側から見た図）

層間変形角が  $1/75$  の時に、扉の上にあるパネルの右下端部が、開口補強鋼材の裏で欠けていることが負荷荷時に確認された。これは隣り合うパネルのロッキング量の差により生じた損傷だと考えられる。

扉の窓の上部にはパネルが2つ並んでいるが、負荷荷時に左側のパネルが右側のパネルに比べてロッキング量が多い場合、右下の角部が衝突する（図1）。この際に、図2に示すようなひび割れが生じたのではないかと考えられる。

また、この損傷はパネルと開口補強鋼材の衝突による損傷だと考えることもできる。パネルのロッキングによりパネルの角部は元々の位置から飛び出す挙動を見せるが、開口補強鋼材（横）の位置は変わらない。この差分によって、パネルが開口補強鋼材に衝突し、その結果損傷が生じた可能性もある。しかし、ひび割れの入り方からして、前述のパネル間の衝突のほうが可能性としては高いと考えられる。

なお、生じたひび割れが室内側であり、室外に貫通するものでなければ耐火性や密封性に特に影響はないと考えられる。

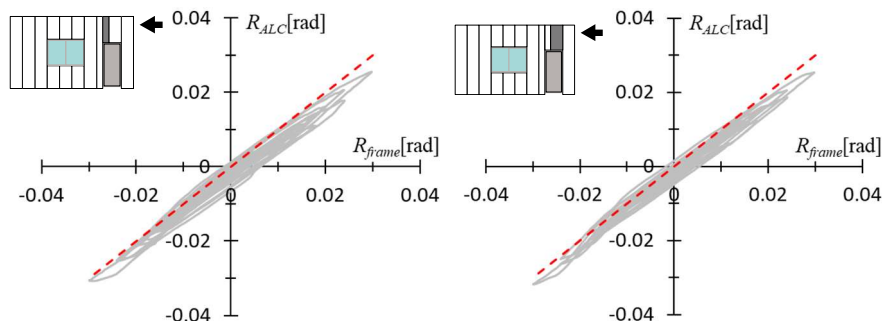
図3 パネルのロッキング量

ひび割れが生じたパネルのロッキング量を図3、4に示す。層間変形角  $1/33$  まで構造躯体の層間変形に対して特に問題なく追従している。パネル間のロッキングの程度の差はこのグラフから読み取れないため、 $1/75$  までの範囲で作直す。

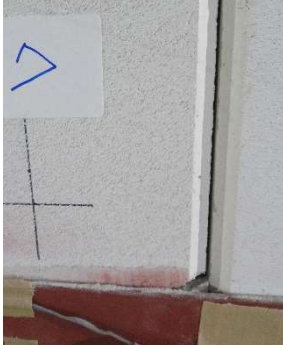
その他
発生時の状況:	層間変形角: 1/75 -100%~	加速度: 無し	その他
損傷の様子:	1/75 100%, -100%, 除荷時	1/200 100%, -100%, 除荷時	1/100 100%, -100%, 除荷時

<p>原因の分析：</p>	<p>層間変形角が 1/75 の時に、窓の上にあるパネルの右下端部が、開口補強鋼材の裏で欠けていることが負荷荷時に確認された。この損傷は損傷 # 006 と同様の現象だと考えられる。</p> <p>窓の上にはパネルが 3 つ並んでいるが、負荷荷時に中央のパネルが右側のパネルに比べてロッキング量が多い場合、右下の角部が衝突する (図 1)。このことにより生じた損傷と考えることもできる。</p> <p>図 2、図 3 にそれぞれのパネルのロッキング量を示した。1/75 以上の層間変形では、中央のパネルのほうが、ロッキングの程度が大きいことが多いことがわかる。このことから、前述の通り、パネル間にロッキング量に差があったため、パネル同士が衝突し、片方にひび割れが生じることになったのだと考えられる。</p> <p>ロッキング量に差が生じる理由として、開口補強鋼材の影響が考えられる。隣に開口補強鋼材 (縦) が存在するパネルがロッキングする場合の状況について考える。開口補強鋼材はロッキングしないため、パネルの角部はまず開口補強鋼材に衝突する。するとパネルの角部にひび割れが生じない限り、パネルのロッキングは拘束されてしまう。結果、中央のパネルとの差が生じたと考えられる。</p> <p>また、この損傷はパネルと開口補強鋼材の衝突による損傷だと考えることもできる。パネルのロッキングによりパネルの角部は元々の位置から飛び出す挙動を見せるが、開口補強鋼材 (横) の位置は変わらない。この差分によって、パネルが開口補強鋼材に衝突し、その結果損傷が生じた可能性もある。しかし、ひび割れの入り方からして、前述のパネル間の衝突のほうが可能性としては高いと考えられる。</p> <div data-bbox="544 1048 1182 1323"></div> <p>図 1 パネルのロッキング量が異なると衝突が生じる (室内側から見た図)</p> <div data-bbox="411 1496 842 1816"></div> <p>図 2 窓の上側中央のパネルのロッキング量 (グレーの線) (室外側から見て)</p> <div data-bbox="874 1496 1310 1816"></div> <p>図 3 窓の上側左側のパネルのロッキング量 (グレーの線) (室外側から見て)</p>

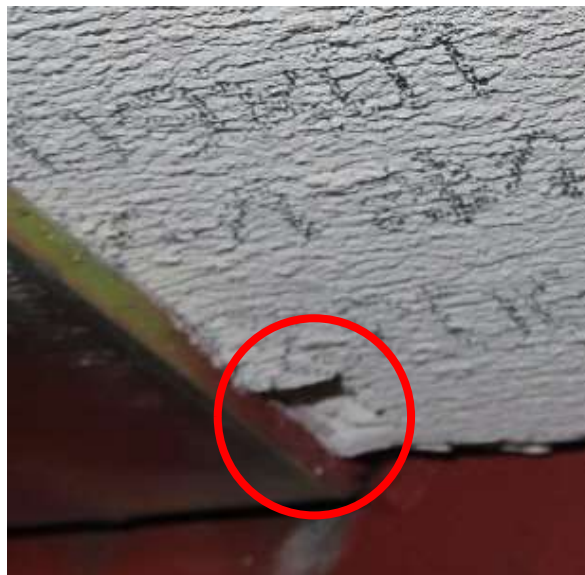
写真 1 1/50 載荷後のボード底面の様子

損傷#008 は、損傷#004,005 と同様の現象だと考えられる。層間変形角が  $1/75$  のときに ALC パネル端部において、部分的に欠けが生じていることが確認された。これは、ウケプレートとの接触によるものだと考えられる（写真 1）。層間変形角が  $1/75$  のときに ALC パネル端部において、部分的に欠けが生じていることが確認された。これは、ウケプレートとの接触によるものだと考えられる（写真 1）。載荷が大きくなるにつれて損傷が進行していく様子がわかるため、パネルに元から生じていた欠けではなく、考察通り、ウケプレート端部に押し付けられたことによる変形だと考えられる。

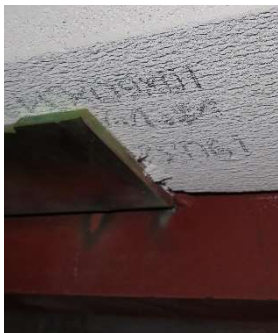
その他
発生時の状況:	層間変形角: 1/75 -100%~	加速度: 無し	その他
損傷の様子:	1/75 100%, -100%, 除荷時	1/200 100%, -100%, 除荷時	1/100 100%, -100%, 除荷時

<p>原因の分析：</p>	<p>損傷#009 は、損傷#004,005,008 と同様の現象だと考えられる。層間変形角が 1/75 のときに ALC パネル端部において、部分的に欠けが生じていることが確認された。これは、ウケプレートとの接触によるものだと考えられる（写真 1）。層間変形角が 1/75 のときに ALC パネル端部において、部分的に欠けが生じていることが確認された。これは、ウケプレートとの接触によるものだと考えられる（写真 1）。載荷が大きくなるにつれて損傷が進行していく様子がわかるため、パネルに元から生じていた欠けではなく、考察通り、ウケプレート端部に押し付けられたことによる変形だと考えられる。</p> <div data-bbox="604 992 1200 1664"> </div> <p>写真 1 1/50 載荷後のボード底面の様子</p>
---------------	---

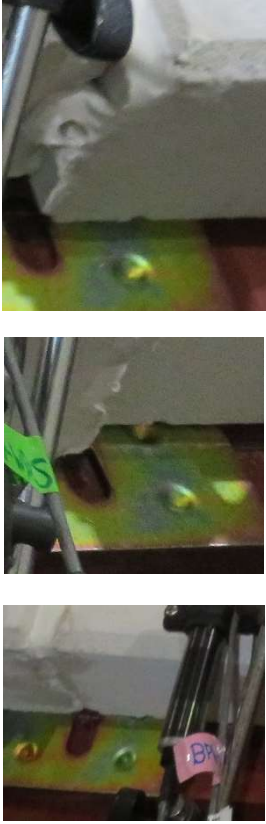
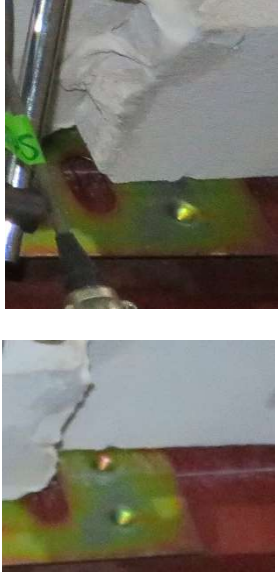
1/50 100%, -100%, 除荷時

<p>原因の分析：</p>	<p>層間変形角が1/100の-80%の時にALCパネルの底面に一部損傷が生じていることが確認された（写真1）。これは、損傷#003と同様の現象だと考えられる。つまりメジプレートとALCパネルの表面が接触したことによるパネルの欠けではないかと考えられる。ただし、明らかな損傷でないため、元々パネルに生じていた欠けである可能性もある。</p> <p>以下損傷#003と同文</p> <p>縦壁ロックンク構法で取り付けられるALCパネルはボルトを介して構造躯体に取り付けられる。具体的に説明すると、構造躯体にまず定規アングルというL字型の金物に取り付けられ、そこにイナズマプレートWと平プレートという金属部品が取り付けられる。ALCパネルとつなぐボルトのうち、下側のボルトはイナズマプレートに、上側のボルトは平プレートに取り付けられる。また、定規アングルにはウケプレートという、パネルの荷重を支える役割を持つ金属部品も取り付けられている（図1）。また、イナズマプレート、平プレートそしてボルトを介して定規アングルに取り付けられるALCパネルであるが、これだけだと金物が存在する部分以外ではALCパネルと定規アングルの間に空間が生じ、面外方向の変形がしやすい状態になってしまう。そこで、定規アングルの各所にはメジプレートと呼ばれる金属板が溶接されている（図2）。</p> <div data-bbox="399 1008 893 1388"></div> <div data-bbox="475 1444 869 1473"><p>図1 ALCパネルを取付けるための金物</p></div> <div data-bbox="925 1052 1340 1411"></div> <div data-bbox="925 1444 1319 1473"><p>図2 ALCパネルを取付けるための金物</p></div>
---------------	--

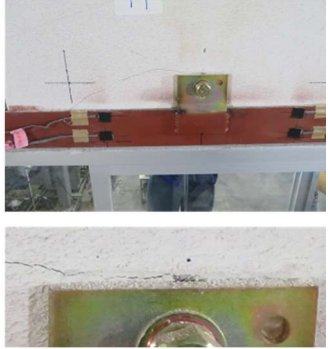
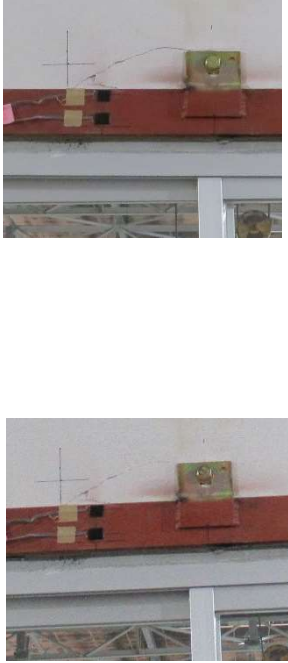
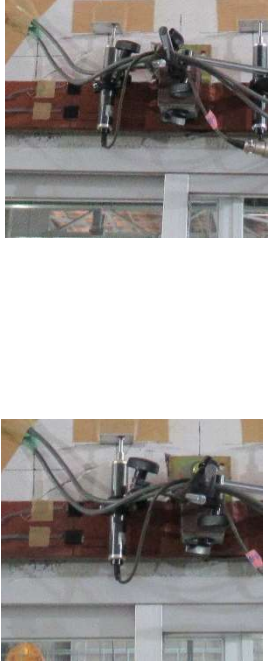
<p>原因の分析：</p>	<p>層間変形が 1/50 の 80%、つまり約 1/60 の層間変形を正方向に与えた時に、窓の上部中央のパネルにおいて、下側のロッキング用ボルトが取り付けられた箇所からヒビが生じていることが確認された。以降、正載荷時に進行する傾向を見せた。</p> <p>損傷を生じさせた原因として、開口補強鋼材（横）がパネルの回転を阻害し、結果としてボルト部分に力が集中したことが考えられる。窓の上部のパネル正載荷の方向に一定量以上のロッキングをすると、開口補強鋼材（横）に角部が衝突する。その結果、開口補強鋼材もしくはパネル角が圧壊しない場合、てこの原理で衝突した部分を支点として、パネルは持ち上がるような力を受ける（図 1）。実際に上に持ち上がることはボルトが阻害するが、同時にボルト部分には力がかかってしまう。その結果として、写真 1 のようなヒビが生じたと考えられる。</p> <p>また同パネルのロッキングの程度をみると、正載荷時、負載荷時共に 1/50 の層間変形付近以上はパネルがロッキングしていないことがわかる（図 2）。このことから、パネルが 1/50 の層間変形付近で開口補強鋼材（横）と実際に衝突していることがわかる。</p> <p>この損傷はパネルと躯体の接合部分から生じているひび割れである。更に該当するパネルの反対側の面では、同箇所にひび割れが生じている（損傷#012）。よって、このひび割れはパネルを貫通している可能性が高い。</p> <p>この損傷により、該当する接続部分は、パネルの面外方向への保持力が低下していると考えられる。このため、損傷の対処方法としては、パネルの取り換えが望ましい。</p> <p>ただし、パネルの接合部は上部にもう一点あるため、即脱落とはならない。</p> <div data-bbox="539 1041 1173 1411"></div> <p>図 1 ボルト部分に力がかかる原理</p> <div data-bbox="403 1500 858 1859"></div> <p>写真 1 実際に生じたひび割れ 1/50 の 100% 載荷時</p> <div data-bbox="869 1512 1340 1870"></div> <p>図 2 窓の上側中央のパネルのロッキング量 （グレーの線）（室外側から見て）</p>

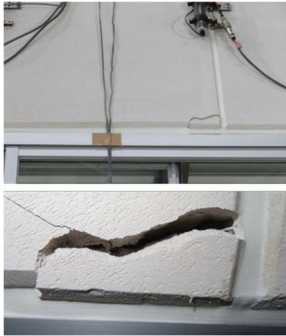
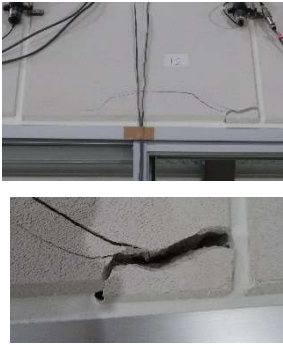
<p>原因の分析：</p>	<p>窓上部、中央のパネルにおいて、1/50 の 80%（つまり約 1/60）の層間変形角の時に外側からみて右下コーナーに割れ、ならびにそこからロッキング用ボルトが差し込まれた箇所までヒビが生じたことが確認された。</p> <p>右下コーナーに生じた比較的是っきりとした割れは、損傷#007 と同様の現象だと考えられる。つまり、窓上部のパネルのうち、外側から見て中央のパネルが右側のパネルよりロッキングしたため、衝突した端部が割れたのだと考えられる（図 1）。</p> <p>コーナー部に掛かった力は 1/50 の 80%加力の時点で、ロッキング用ボルトが差し込まれた箇所までヒビを生じさせた。これはコーナー部分の割れだけでは発散されず、強度的に弱いロッキング用ボルト用を差し込む穴までヒビが伸びたのだと考えられる。</p> <p>その後、1/50 の 100%載荷時にパネルの反対側付近までヒビが伸び、-100%載荷時には反対側からヒビが生じ、既存のヒビと繋がった。この時反対側からヒビが生じたことも、損傷#007 と同様の現象がパネルの外側でも生じたと考えられる。</p> <p>なお、右下コーナーのヒビ割れは、パネルに埋め込まれた鉄筋の端部から生じていることが写真 1 よりわかる。このことから、鉄筋の端部には力が集中しやすいということが考えられる。</p> <p>また、損傷#011 よりもわかる通り、パネルの屋外側で生じた損傷は屋内側では生じていない。この原因として、パネルを取付けるときの、各方向の角度の差などが考えられる。</p> <p>損傷#011 で説明した通り、パネルが即座に脱落する可能性は少ない損傷である。しかし接合部の保持力を低下させるひび割れであるため、対処方法としてはパネルの取り換えが望ましい。更に、端部のひび割れは、パネル目地から生じた室外側のひび割れであるため、水密性の観点からも補修等の処置が必要である。</p> <p>なお、1/50 の層間変位あたりからパネルが十分にロッキングできていないことは計測結果よりわかっている（図 2）。</p> <div data-bbox="434 1189 863 1370"></div> <p>図 1 パネルのロッキング量が異なると衝突が生じる（室外側から見た図）</p> <div data-bbox="411 1541 839 1845"></div> <p>図 2 窓の上側中央のパネルのロッキング量（グレーの線）（室外側から見て）</p> <div data-bbox="890 1516 1351 1854"></div> <p>写真 1 1/50 100%加力時のヒビのアップ写真</p>

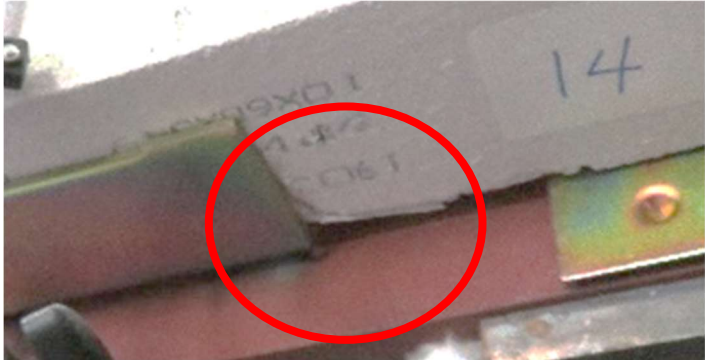
<p data-bbox="240 1099 368 1128">原因の分析：</p>	<p data-bbox="411 271 1356 488">損傷#014 は、損傷#004,005,008,009,013 と同様の現象だと考えられる。層間変形角が 1/50 のときに ALC パネル端部において、部分的に欠けが生じていることが確認された。これは、ウケプレートとの接触によるものだと考えられる（写真 1）。層間変形角が 1/50 のときに ALC パネル端部において、部分的に欠けが生じていることが確認された。これは、ウケプレートとの接触によるものだと考えられる（写真 1）。しかし、損傷が微小なことから、元から ALC パネルに存在していた欠けである可能性もある。写真を見ると、ウケプレートを溶接した際に生じた膨らみとの接触によるものとも考えられる。</p> <div data-bbox="533 1317 1240 1675">

</div> <p data-bbox="699 1697 1093 1727">写真 1 1/33 載荷後のボード底面の様子</p>
---	--

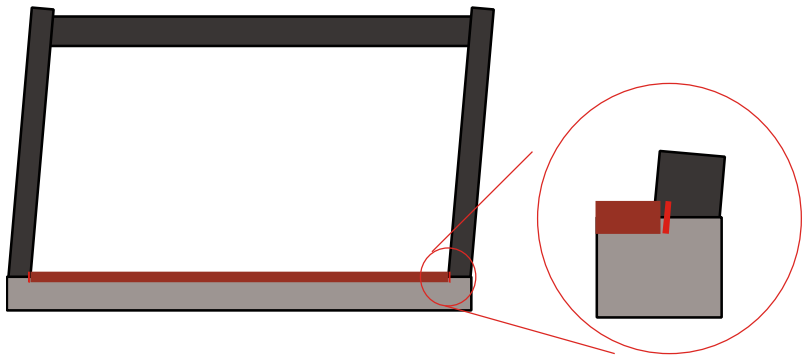
原因の分析：	<p>層間変形角が 1/50 の時に、定規アングルとその振れ止めの溶接が切れていることが確認された。定規アングルが鉄骨梁に溶接されているのに対し、振れ止めは柱に溶接されているため、構造躯体に層間変形を与えると、接合部に力がかかってしまう。そして、ある一定の層間変形を超える、もしくは疲労が重なると、接合部の溶接が破断するのだと考えられる（図 1）。</p> <p>損傷を確認できたのは 1/50 の-100%の載荷時であるが、この時に定規アングルの両端で振れ止めの溶接が切れていることが確認されている。最初に損傷が確認できる前は振れ止めの写真は撮っていなかったため、1/50 の-100%の載荷時より前に溶接は切れていたが、気付くことができなかったという可能性もある。</p> <p>なお、この振れ止めは、本試験体に特有の仕様である。そもそも定規アングルは、鉄骨に被っている部分においては底面を切り取る必要があるため、端部が面外方向にフリーになる（図 2）。このため、地震や風によって力が加わると、端部が振動、変形することが考えられる。例えば地震後にパネルが面外方向に変形している場合、定規アングルの変形が原因である可能性がある。</p> <p>実際の建物においてはコーナーをまたいで ALC パネルを取付けることが多く、この場合は反対側の定規アングルと、アングル材を介して溶接することで振動や変形を抑えることができる（図 2）。本試験体のように一面にのみ ALC パネルが取り付けられる場合、振れ止めを新たに設ける必要がある（図 3）。この場合であっても、本来は 2 方向の溶接を行うべきであるが、本試験体では一方向の溶接に留まっている（図 4）。</p> <p>上記の通り、本来は別な方法で接合されている定規アングルの端部であるが、これらの方法も 1/50 の層間変形角に耐えられるか否かは不明である。</p> <p>本来の建物では ALC パネルがコーナー部分まで設置されていることや、他の仕上げ材によって下地部分は隠されてしまう。そのため、定規アングルの損傷はパネルを取り外さない限り気付くことができない。</p>

<p>図 1 定規アングルと振れ止めの溶接が切れるときの様子</p>

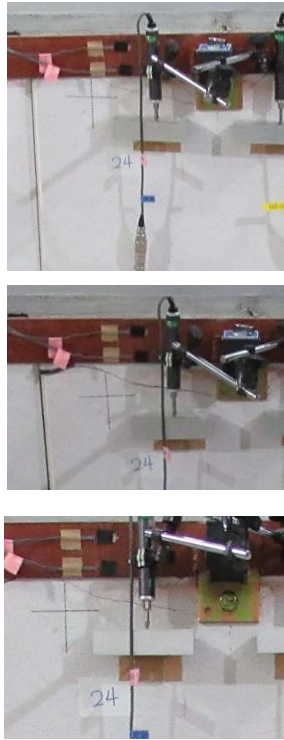
<p>原因の分析：</p>	<p>層間変形角が 1/50 の-100%の時に、室内側から見て、窓開口の下中央のパネルにおいて上部のロッキング用ボルトが取り付けいた部分からパネル左上角までのヒビが生じた。その後、1/33 の負荷荷時にヒビの幅が広がった。これは、損傷#011 と同様の現象だと考えられる。</p> <p>損傷を生じさせた原因として、開口補強鋼材（横）がパネルの回転を阻害し、結果としてボルト部分に力が集中したことが考えられる。窓の下部にあるパネルが負方向の載荷時に一定量以上のロッキングをすると、開口補強鋼材（横）に角部が衝突する。その結果、開口補強鋼材もしくはパネル角が圧壊しない場合、てこの原理で衝突した部分を支点として、パネルは下に押されるような力を受ける（図 1）。実際に上に持ち上がることはボルトが阻害するが、同時にボルト部分には力がかかってしまう。その結果として、写真 1 のようなヒビが生じたと考えられる。</p> <p>この損傷はパネルと躯体の接合部分から生じているひび割れである。更に該当するパネルの反対側の面では、同箇所にひび割れが生じている（損傷#032）。よって、このひび割れはパネルを貫通している可能性が高い。この損傷により、該当する接続部分は、パネルの面外方向への保持力が低下していると考えられる。このため、損傷の対処方法としては、パネルの取り換えが望ましい。ただし、パネルの接合部は上部にもう一点あるため、即脱落とはならない。</p> <p>ただし同パネルのロッキングの程度をみると、正載荷時、負載荷時共に 1/50 の層間変形付近であってもロッキングが拘束されている様子はない（図 2）。</p> <div data-bbox="422 884 853 1243"></div> <p>図 1 ボルト部分に力がかかる原理</p> <div data-bbox="877 873 1348 1220"></div> <p>図 2 窓の上側中央のパネルのロッキング量 (黒線) (室外側から見て)</p> <div data-bbox="550 1332 1220 1892"></div> <p>写真 1 実際に生じたひび割れ 1/50 の-100%載荷時</p>

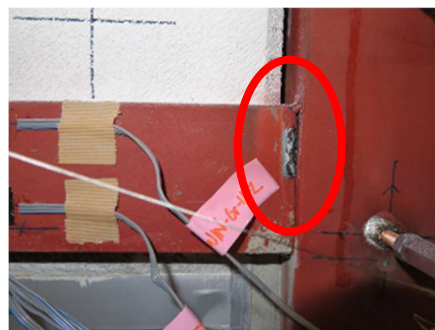
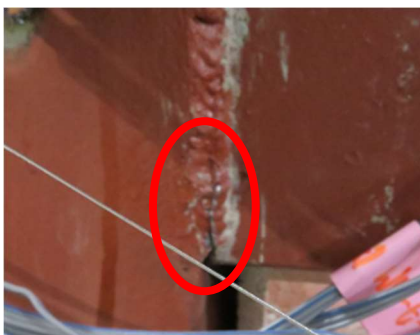
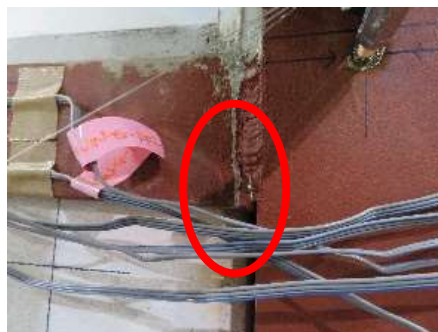
実際の施工現場では、開口補強鋼材の溶接は建物の外側から行い、高さ方向と奥行き方向の 2 方向を溶接することが多い。しかし、本試験体では溶接は建物の内側から行った。そのため、溶接箇所は高さ方向のみの溶接であった可能性が高い。計算上は高さ方向のみの溶接で問題ないが、2 方向、もしくは 2 線溶接するほうが強度は高くなる。また、今回は縦材と横材の寸法が異なったため、突付け部分に段差が生じている。これにより、一般的に接合部に添える平鋼材を介さずして溶接が可能となっていた。

写真 1 1/50 の -100% 載荷時

写真 2 1/50 の 100% 載荷時

写真 2 1/50 の -100% 載荷時

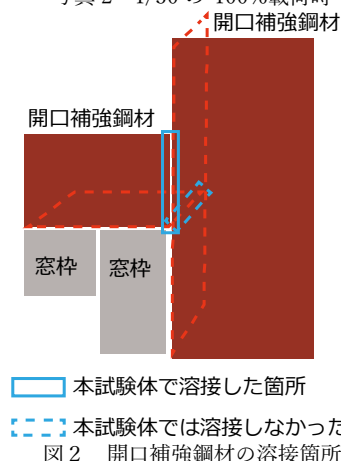
図 2 開口補強鋼材の溶接箇所

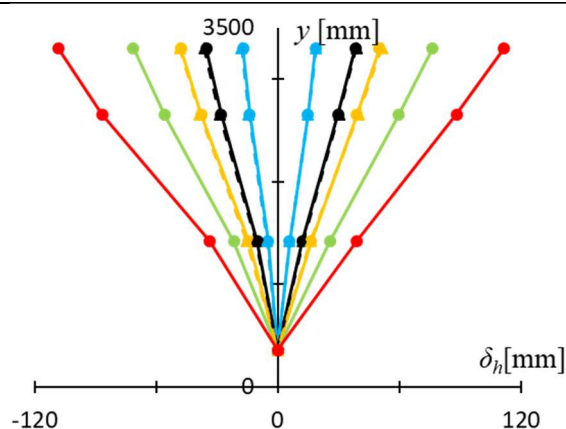
材が完全に水平を保ったままだと仮定した場合の縦材の変形の程度を図 3 に示す。図 2 は、中央の青線から順に 1/200, 1/100, 1/75, 1/50, 1/33 の正負方向の層間変形を与えた時の開口補強鋼材（縦）の下の端部を起点に、横材との接合部および上の端部の変形の具合を示すものである。1/200 の線を見ると、窓と隣接する部分の変形がそれ以外と比べて小さいことがわかる。これは横材との水平を保つために変形の差がでたものだと考えられる。しかしそれ以降は、窓に隣接する部分の変形がそれ以外と比べて大きくなっていることがわかる。これは、1/100 以降の加力時に ALC パネルが衝突するようになり、パネルより耐力の低い窓に隣接する部分がより変形するようになったのだと考えられる。

図 3 窓の開口補強鋼材の変形の程度

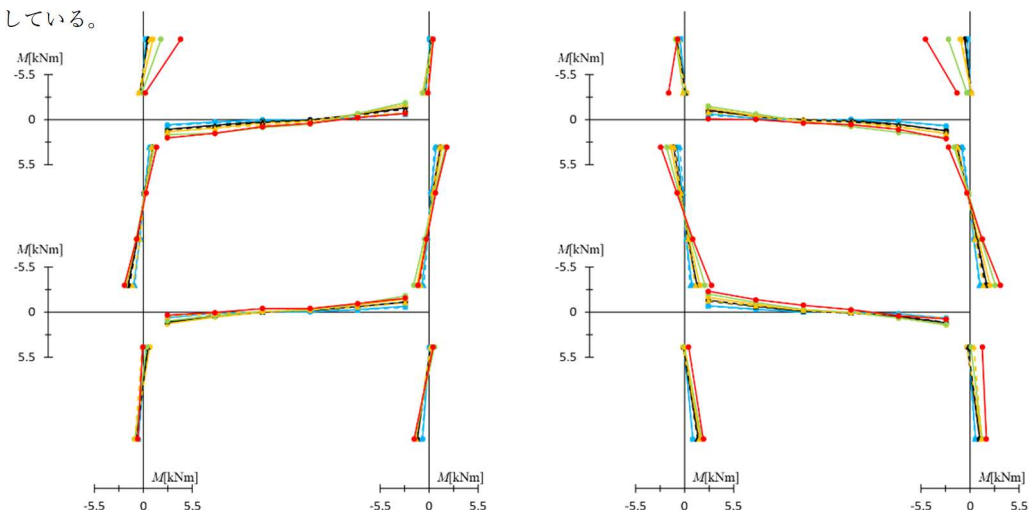
また、窓の開口補強鋼材のモーメント分布を図 4 に示す。層間変形 1/50 までは変形角の増加と共に水平材の端部のモーメントが増加しているが、1/33 では 0 に近づいている箇所がある。これは、開口補強鋼材の接合部に亀裂が生じ、剛接合からピン接合に境界条件が変わっていることが原因であると考えられる。ただし、開口補強鋼材は元よりピン接合で構造計算している。

図 4 開口補強鋼材のモーメント分布

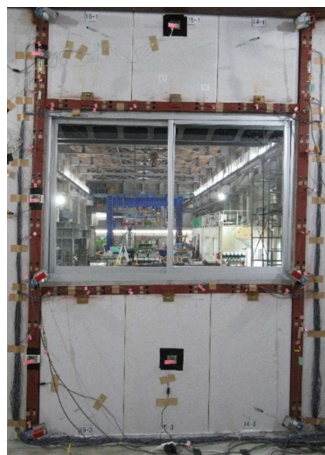
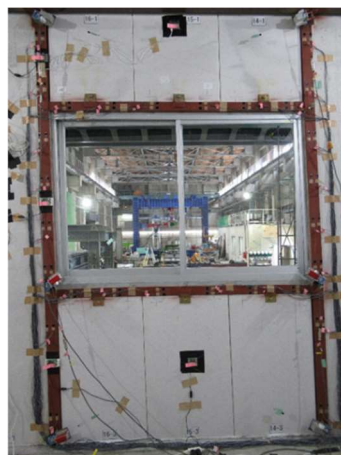
写真 5 1/50 の 100% 載荷

写真 6 1/50 の -100% 載荷時

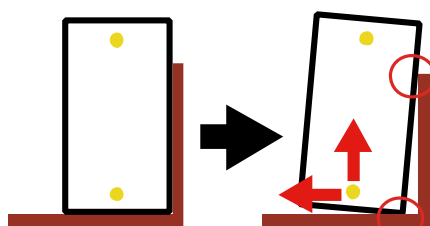
なお、パネルには直径 19~23mm の穴が空いているのに対し、ボルトの直径は 12mm である。つまり、穴に対してボルトが 10mm 以上動いた場合、応力が生じひび割れが生じる可能性がある。

図 1 ボルト部分に力がかかる原理

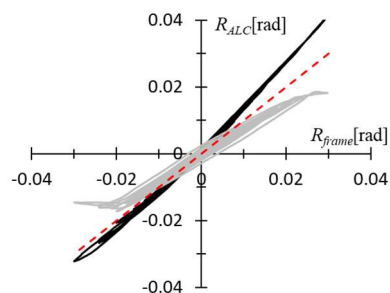
図 2 に同パネルのロック用ボルトの程度の推移を示す。1/33 の層間変形の少し手前より、ロック用ボルトの程度が小さくなっていることがわかる。このことから、パネルの角部が開口補強鋼材に衝突していることが考察できる。

図 2 窓の上、右側のパネルのロック用ボルトの量  
(グレーの線) (室外側から見て)

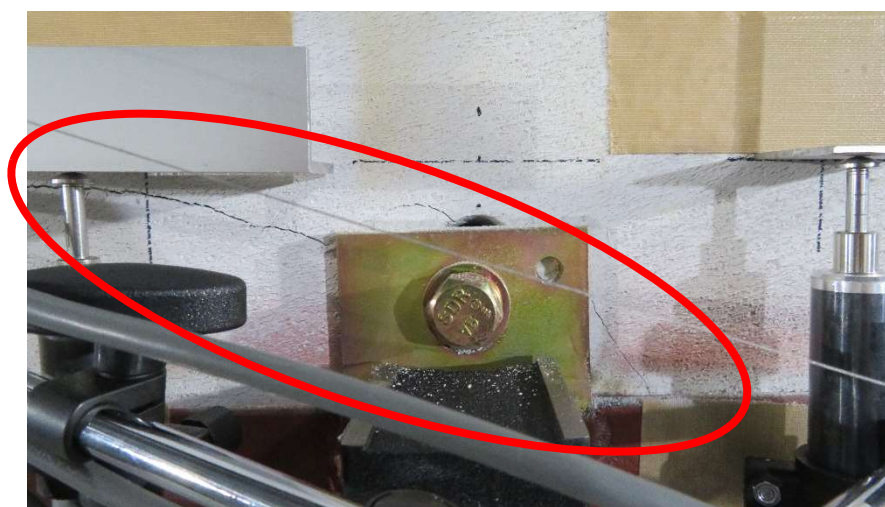
写真 1 実際に生じたひび割れ 1/33 の 100% 載荷時

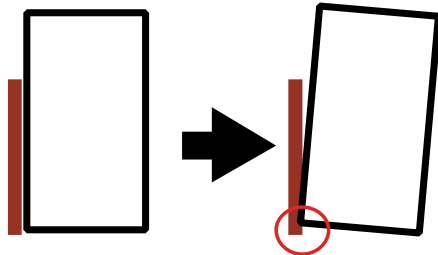
図 1 にパネルの角部がロッキングによって開口補強鋼材（縦）に衝突する際のイメージ図を示す。このときに生じた応力によってひび割れが生じたのだと考えられる。図 2 に同パネルのロッキングの程度の推移を示す。負方向のロッキングの程度は構造躯体の層間変形が  $1/33$  のときでも急な変化は見られない。これは、ひび割れが生じたことによりパネルが自由に動けるようになったからだと考えられる。

図 1 パネルの角部は開口補強材に衝突する

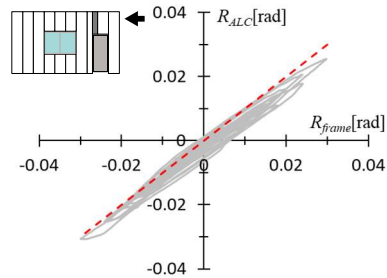
図 2 ロッキングの程度

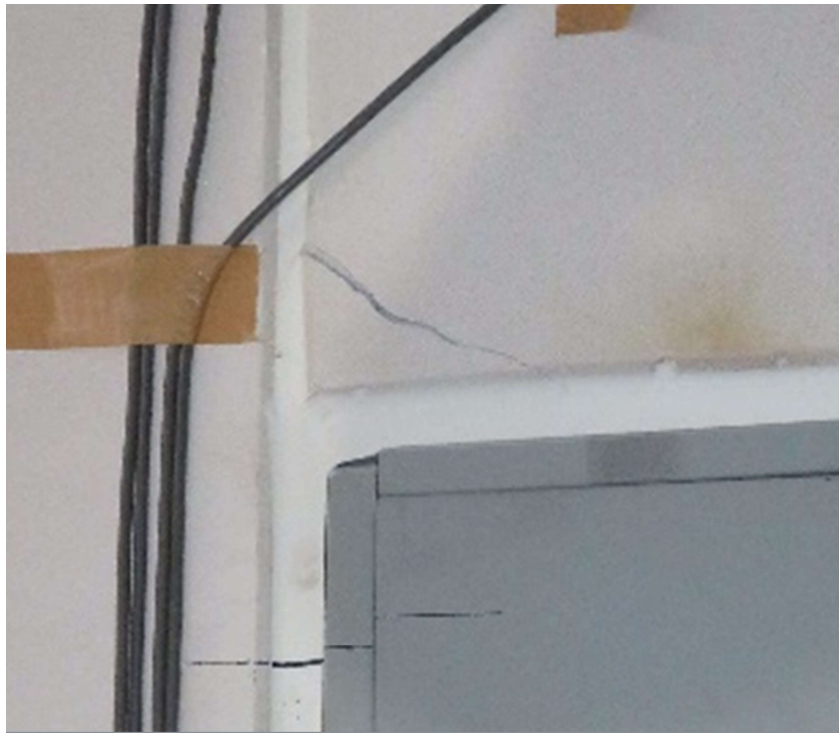
外側からみて扉開口部の上部にあるパネルのうち、左側にあるほうの左下にひび割れが、層間変形角  $1/33$  の  $-100\%$  の時に生じた（写真 1）。この損傷#039 は、損傷#033 と同様の現象だと考えられる。つまり、パネルの角部がロッキングにより開口補強鋼材（縦）に衝突し、押し付けられ、生じた応力によってひび割れが生じたのだと考えられる。

写真 1  $1/33$   $-100\%$  の載荷時の様子

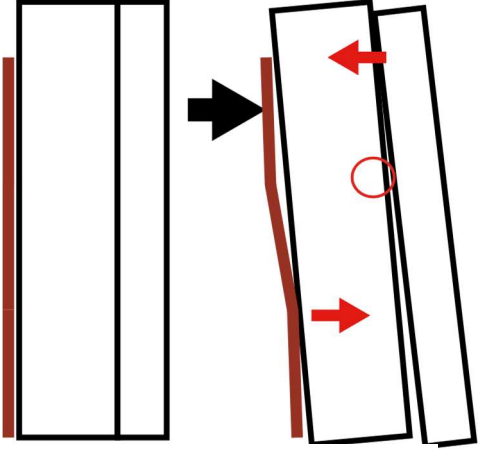
<p>原因の分析：</p>	<p>窓と扉の間に位置するパネルの中央部分において、層間変形角が 1/33 の-100%時にひび割れが入っていることが確認された（写真 1、2）。非常に幅の小さいひび割れであり、生じた正確なタイミングは不明である。ひび割れの箇所から推測するに、正方向に加力しているときに生じたひび割れである。</p> <p>損傷が生じた理由としては、図 1 のようにせん断力がかかったことが考えられる。つまりひび割れが生じたパネルの隣のパネルが相対的にロッキングの程度が大きく、パネル上部に左方向の応力が生じた（図 1 の上の赤矢印）。さらに隣に位置する開口補強材がいびつな曲がり方をしたため、そこに右方向の応力が生じた（図 1 の下の赤矢印）。その結果、図 1 の赤丸部分にひび割れが生じたのではないかと考えることができる。</p> <p>ただし、該当するパネルのロッキングの程度、目地ズレは計測していない。更に開口補強の曲がり方の歪み方は図では強調している。そのため、損傷が生じた正確な原因については現段階では不明であり、今後、考察の必要がある。</p>

<p>図 1 ひび割れが生じたメカニズム</p>

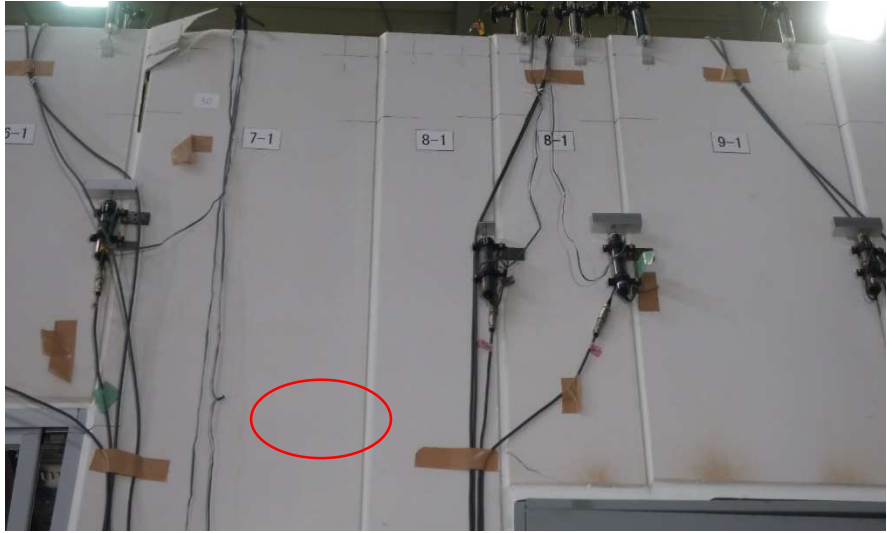
<p>写真 1 1/33 -100%の載荷時の様子</p>

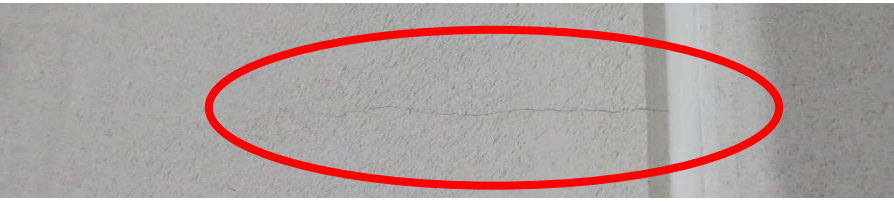
<p>写真 2 1/33 -100%の載荷時の様子</p>
---------------	--

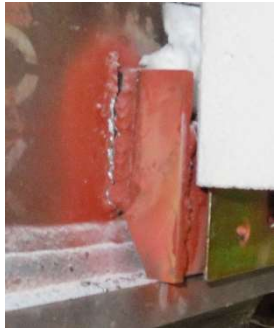
<p>原因の分析：</p>	<p>損傷#041 は、損傷#017,018,019,020 と同様の現象だと考えられる。つまり構造躯体の層間変形によって振れ止めの溶接が破断したと考えられる。層間変形角が 1/33 の-80%時に、開口部が付いている側の面、外側から見て左下に位置するモルタル止めの溶接が切れていることが確認された（写真 1,2）。ただし確認されたタイミングよりも前から損傷が生じていた可能性はある。</p> <p>なお、この振れ止めは、本試験体に特有の仕様である。そもそも定規アングルは、鉄骨に被っている部分においては底面を切り取る必要があるため、端部が面外方向にフリーになる（図 2）。このため、地震や風によって力が加わると、端部が振動、変形することが考えられる。例えば地震後にパネルが面外方向に変形している場合、定規アングルの変形が原因である可能性がある。</p> <p>実際の建物においてはコーナーをまたいで ALC パネルを取付けることが多く、この場合は反対側の定規アングルと、アングル材を介して溶接することで振動や変形を抑えることができる。本試験体のように一面にのみ ALC パネルが取り付けられる場合、振れ止めに新たに設ける必要がある。この場合であっても、本来は 2 方向の溶接を行うべきであるが、本試験体では一方向の溶接に留まっている。上記の通り、本来は別な方法で接合されている定規アングルの端部であるが、これらの方法も 1/50 の層間変形角に耐えられるか否かは不明である。</p> <p>本来の建物では ALC パネルがコーナー部分まで設置されていることや、他の仕上げ材によって下地部分は隠されてしまう。そのため、定規アングルの損傷はパネルを取り外さない限り気付くことができない。</p> <div data-bbox="443 907 885 1489"></div> <div data-bbox="518 1512 805 1541"><p>図 1 1/33 60% 載荷時の様子</p></div> <div data-bbox="938 907 1343 1489"></div> <div data-bbox="992 1512 1289 1541"><p>図 2 1/33 100% 載荷時の様子</p></div> <div data-bbox="491 1579 1295 1892"></div> <div data-bbox="630 1904 1232 1933"><p>図 1 定規アングルとモルタル止めの溶接が切れるときの様子</p></div>

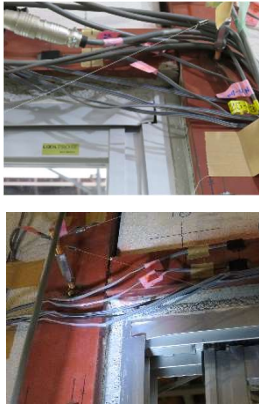
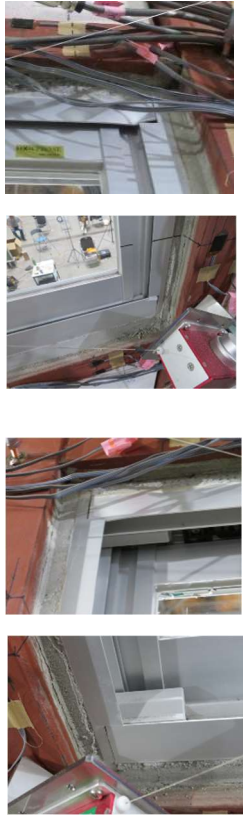
<p>残りの角部の写真は撮っていない</p>

<p>原因の分析：</p>	<div data-bbox="399 264 1037 716"><p>層間変形角が負方向に 1/33 の時に、窓枠において、室内側から見て右上の角部、そして左上の角部に部材の変形が確認された。</p><p>窓枠は、構造躯体の層間変形を受けて開口補強鋼材が変形することにより、平行四辺形状に変形する（写真 1）。その結果、窓枠の縦材と横材の接合部に力が生じる。負方向の加力時には右上と左下の角部の接合部に引張力、左上と右下の角部の接合部には圧縮力がかかる。特に右上と左上の損傷は顕著であった（写真 2、3）。除荷時に確認したところ、残りの角部でも、比較的小さいが、同様の損傷が確認できた。</p><p>なお、縦材と横材の間にはシーリング材が挟まっている。サッシの端部が変形しても、このシーリング材に損傷が無ければ水密性に問題はない。ただし、シーリング材の剥離といった損傷が生じた場合、部材を取り換える必要がある。</p></div> <div data-bbox="1053 264 1367 560"> <p>サッシ</p><p>サッシ</p><p>シーリング材</p></div> <div data-bbox="430 761 1356 1411"> </div> <div data-bbox="542 1433 1244 1467"><p>写真 1 負方向に 1/33 の層間変形を与えた時の室内側から見た窓の様子</p></div> <div data-bbox="414 1467 861 1881"> </div> <div data-bbox="526 1904 766 1937"><p>写真 2 左上角部の様子</p></div> <div data-bbox="877 1467 1324 1881"> </div> <div data-bbox="973 1904 1212 1937"><p>写真 3 左上角部の様子</p></div>
---------------	--

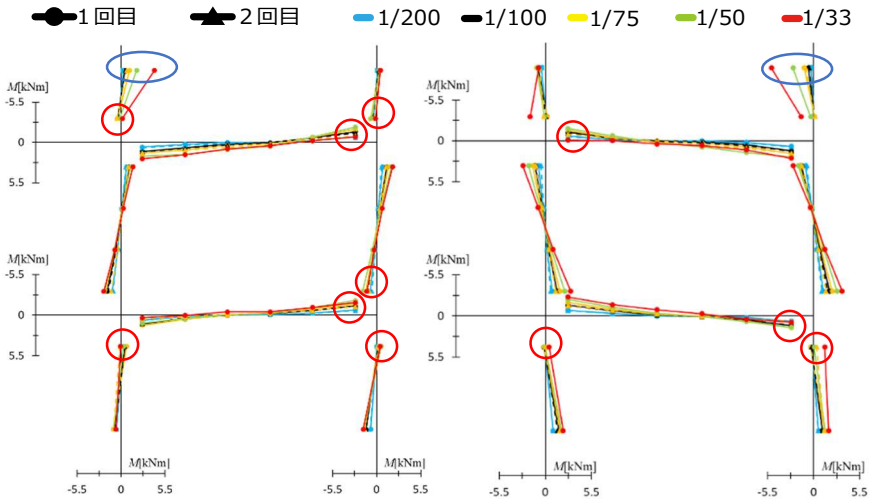
原因の分析：	<p>図 1 に開口補強鋼材のモーメント分布、図 2 に開口補強鋼材（縦）の変形分布を示す。</p> <p>扉の開口補強鋼材とことなり、1/33 の層間変形を与えた時に、かかるモーメントが 0 の部分水平材のすべての端部付近で確認できる（図 1 の赤丸）。これは、開口補強鋼材の横材と縦材の溶接 4ヶ所全てにおいて亀裂が生じ、剛接合からピン接合に境界条件が変わっていることが原因だと考えられる。</p> <p>また、正載荷時には左側の縦材、負載荷時には右側の縦材の上部に、特に大きいモーメントがかかっていることがわかる。</p> <p>また開口補強鋼材（横）にかかるモーメントが層間変形の比較的小さい範囲にあるうちから、パネルの目地部分でモーメント勾配の変化が起きている。ただし扉の開口補強鋼材ほどはっきりした変化ではない。</p> <p>縦材の変形分布をみると、水平材との溶接部分を起点に勾配の変化が起きていることがわかる。層間変形が比較的小さい範囲にあるうちは、若干ではあるがパネルに接する部分のほうが、変形量が多い。しかし、層間変形が大きくなると、特に負載荷時は、窓に接する部分のほうが、変形量が大きくなる。これは、パネルと開口補強鋼材との距離に関係していると考えられる。パネルが開口補強鋼材に衝突する前は、パネルに接する開口補強鋼材の方が変形しやすいが、パネルの角部が衝突すると逆に変形しにくくなると考えられる。</p>
	<p>● 1回目    ● 2回目    1/200    1/100    1/75    1/50    1/33</p>

<p>図 1 開口補強鋼材（縦）のモーメント分布（左：正載荷時、右：負載荷時）</p>
