2019 年度  
修 士 論 文

地震による非構造部材の損傷の評価に関する研究

—乾式間仕切り壁と ALC 外壁を対象とした  
実大載荷実験を通して—

2020 年 1 月 20 日提出  
指導教員 清家 剛 教授

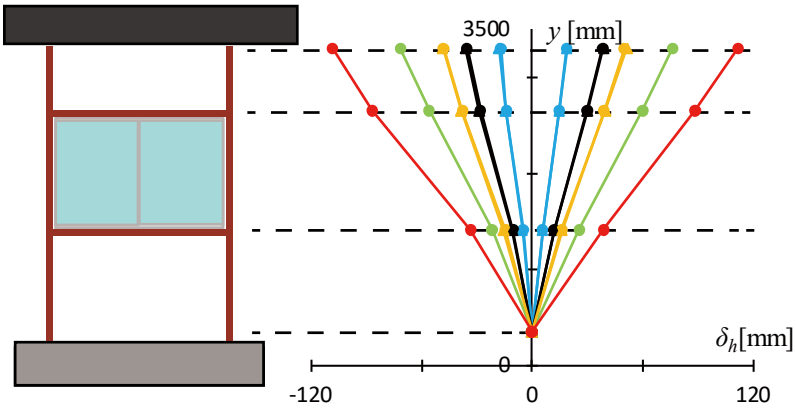
原因の分析：	<p>図 1 に開口補強鋼材のモーメント分布、図 2 に開口補強鋼材（縦）の変形分布を示す。</p> <p>扉の開口補強鋼材とことなり、1/33 の層間変形を与えた時に、かかるモーメントが 0 の部分水平材のすべての端部付近で確認できる（図 1 の赤丸）。これは、開口補強鋼材の横材と縦材の溶接 4ヶ所全てにおいて亀裂が生じ、剛接合からピン接合に境界条件が変わっていることが原因だと考えられる。</p> <p>また、正載荷時には左側の縦材、負載荷時には右側の縦材の上部に、特に大きいモーメントがかかっていることがわかる。</p> <p>また開口補強鋼材（横）にかかるモーメントが層間変形の比較的小さい範囲にあるうちから、パネルの目地部分でモーメント勾配の変化が起きている。ただし扉の開口補強鋼材ほどはっきりした変化ではない。</p> <p>縦材の変形分布をみると、水平材との溶接部分を起点に勾配の変化が起きていることがわかる。層間変形が比較的小さい範囲にあるうちは、若干ではあるがパネルに接する部分のほうが、変形量が多い。しかし、層間変形が大きくなると、特に負載荷時は、窓に接する部分のほうが、変形量が大きくなる。これは、パネルと開口補強鋼材との距離に関係していると考えられる。パネルが開口補強鋼材に衝突する前は、パネルに接する開口補強鋼材の方が変形しやすいが、パネルの角部が衝突すると逆に変形しにくくなると考えられる。</p>
	<p>● 1回目    ● 2回目    1/200    1/100    1/75    1/50    1/33</p>

<p>図 2 開口補強鋼材（縦）の変形分布</p>
安全性への影響	
機能継続性への影響：	
損傷の診断性：

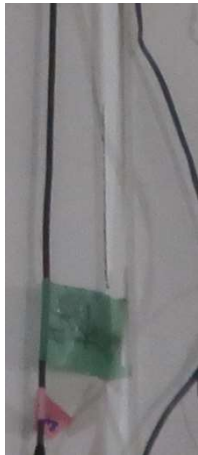
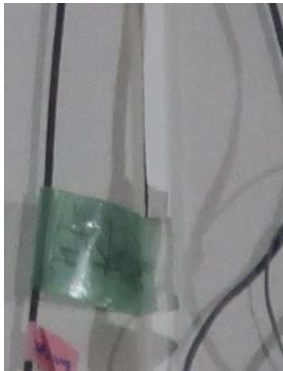
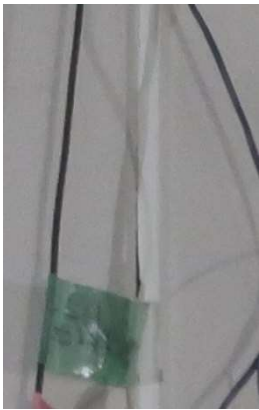
損傷データシート #052			
実験/調査の日付と名称:	2019/05-06 (建築研究所) 鉄骨骨組みに取り付けた ALC 外壁の繰り返し載荷実験 (静的加力)		
部材名:	ALC 外壁、(縦壁ロックンク構法)		
部品名:	ALC パネル (100mm)		
取付け方法:	鉄骨⇒定規アングル (溶接) ⇒平プレート (溶接) ⇒ALC パネル (ボルト)		
損傷の概要:	パネル間のシーリング材の剥がれ		
損傷の発生箇所:	平面図

その他
	発生時の状況: 層間変形角: 1/33 -80%	加速度: 無し	その他
損傷の様子:	1/33 80%, -80%,

1/33, 除荷時

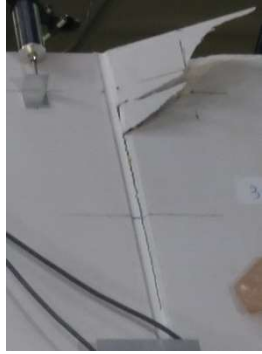
損傷データシート #053			
実験/調査の日付と名称:	2019/05-06 (建築研究所) 鉄骨骨組みに取り付けた ALC 外壁の繰り返し載荷実験 (静的加力)		
部材名:	ALC 外壁、(縦壁ロックンク構法)		
部品名:	ALC パネル (100mm)		
取付け方法:	鉄骨⇒定規アングル (溶接) ⇒平プレート (溶接) ⇒ALC パネル (ボルト)		
損傷の概要:	パネル間のシーリング材の剥がれ		
損傷の発生箇所:	平面図

その他
	発生時の状況:	層間変形角: 1/33 -100%	加速度: 無し
損傷の様子:	1/33 60%, -60%	1/33 80%, -80%	1/33 100%, -100%, 除荷時

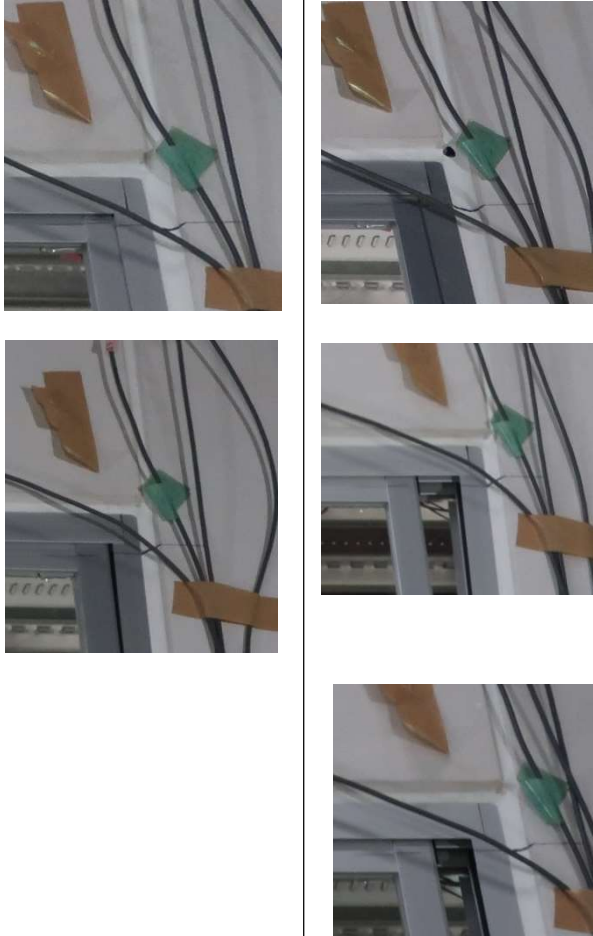
損傷データシート #054			
実験/調査の日付と名称:	2019/05-06 (建築研究所) 鉄骨骨組みに取り付けた ALC 外壁の繰り返し載荷実験 (静的加力)		
部材名:	ALC 外壁、(縦壁ロックンク構法)		
部品名:	ALC パネル (100mm)		
取付け方法:	鉄骨⇒定規アングル (溶接) ⇒平プレート (溶接) ⇒ALC パネル (ボルト)		
損傷の概要:	パネル間のシーリング材の剥がれ		
損傷の発生箇所:	平面図

その他
	発生時の状況:	層間変形角: 1/33 100%	加速度: 無し
損傷の様子:			その他
			1/33 100%, -100%, 除荷時

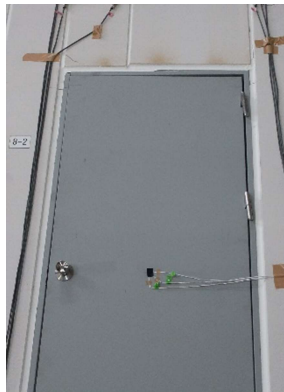
損傷データシート #055			
実験/調査の日付と名称：	2019/05-06 (建築研究所) 鉄骨骨組みに取り付けた ALC 外壁の繰返し載荷実験 (静的加力)		
部材名：	ALC 外壁、(縦壁ロックンク構法)		
部品名：	ALC パネル (100mm)		
取付け方法：	鉄骨⇒定規アングル (溶接) ⇒平プレート (溶接) ⇒ALC パネル (ボルト)		
損傷の概要：	パネル間のシーリング材の切れ、ドア枠とパネル間のシーリング材の切れ		
損傷の発生箇所：	平面図  	立面図  	その他
	発生時の状況：	層間変形角：1/33~	加速度：無し
損傷の様子：			
	1/33 100%  	1/33 -100%  	1/33 除荷時

<p>原因の分析：</p>	<p>実験を通して、開口部がある側の壁では、シーリング材の切れが各所で確認された。パネル表面に生じたひび割れも含め、その位置を図 1 に示す。パネル間、またはパネルと開口部間にある線はシーリング材に切れを示し、パネル表面にある線はひび割れを示す。赤線は正載荷時に生じ、進行していった損傷を示し、青線は負載荷時に生じ、進行していった損傷を示す。両方で進行が確認された損傷は赤と青の点線で示す。なお、生じたタイミングが不明な損傷は図に載せていない。</p> <p>無開口側にシーリング材の切れがないことと、目地ズレの計測結果とから、目地ズレの程度はシーリング材の切れに 1/33 程度の層間変形では寄与しないということが考察される。シーリング材の切れはいずれも開口部周辺で生じていることから、開口補強鋼材の存在が損傷の原因でないかと考えられる。つまり、開口補強鋼材によってパネルのロッキングの程度が異なり、その結果シーリング材の切れが生じたのだと考えられる。</p> <p>窓の周辺にあるシーリング材の切れはいずれも負載荷時に生じ、進行している。いずれの切れも、窓（開口補強鋼材）と異なる辺で接しているパネルとの間（損傷#049,053）、もしくは窓（開口補強鋼材）と接しているパネルと接していないパネルとの間(損傷#051,052)に生じている。特に前者の 2 ヲ所のシーリング材の切れは長く、幅も広いものであった。</p> <p>窓の左隣にあるパネルのロッキングの程度を図 2 に、窓の上部にあるパネルのうち左側にあるもののロッキングの程度を図 3 に示す。窓の左にあるパネルは構造躯体の層間変形に応じてロッキングの程度が大きくなっている。窓の左上のパネルは、構造躯体の層間変形が 1/50 のときより負載荷時にロッキングの程度が増加していないことがわかる。つまりこの 2 枚のパネルは 1/50 以降、ロッキングの程度に差が生じ始め、1/33 でシーリング材が耐え切れずに端部から切れたのだと考えられる。</p> <p>図 4 に窓の右上のパネルのロッキングの程度を示す。図 3 に示した窓の左上のパネルのように、構造躯体の層間変形が 1/50 のときより増加していないことがわかる。窓の右隣にあるパネルのロッキングの程度は計測していないため、断定はできないが、おそらく構造躯体の層間変形に応じてロッキングの程度が大きくなっているのだと考えられる。そしてその結果、パネル間でロッキングの程度の差が大きくなり、1/33 でシーリング材が切れたのだと考えられる。</p> <p>また、除荷時にシーリング材の切れが確認されない限り、補修は行わないでも性能に問題は無い。</p>

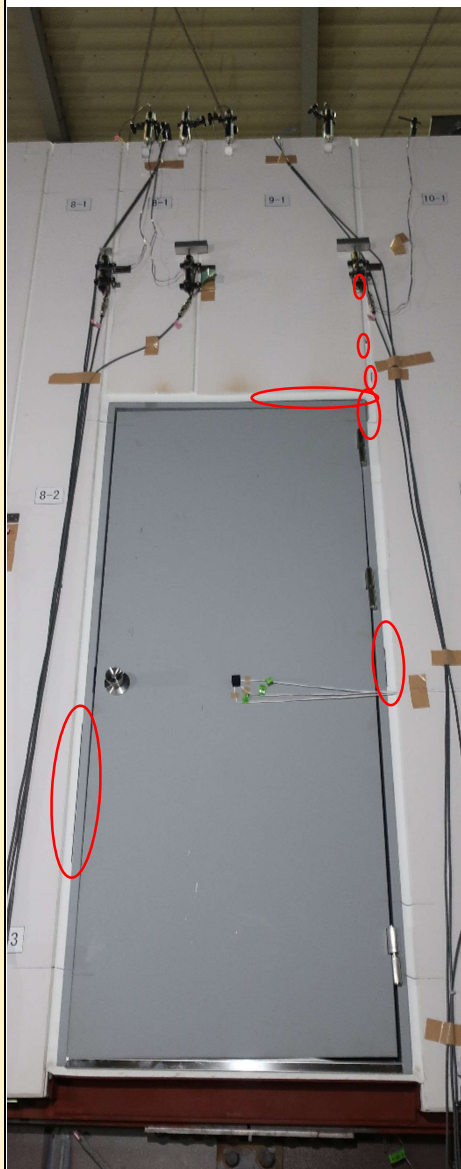
窓の上部にあるパネルに比べ、扉の上部にあるパネルは構造躯体の層間変形において、1/33 のときまで増加傾向にあった。その結果、扉の右上にあるパネルと扉枠との間のシーリング材に切れが生じたのだと考えられる。

写真 1 正載荷時の扉周辺の様子

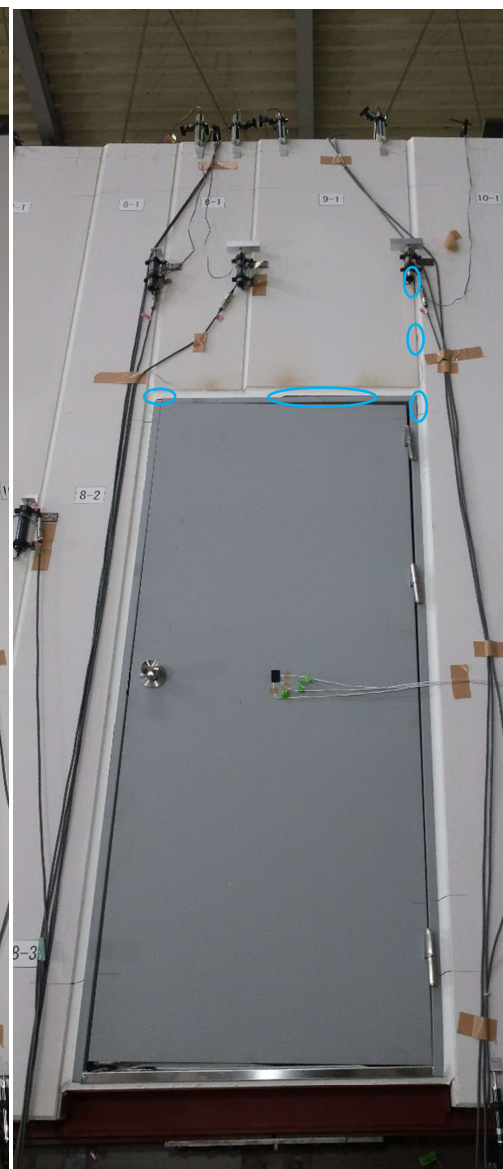
とはいえ、扉の上部にあるパネルは、扉の隣にあるパネルと比較するとロックの程度は小さい。その結果、扉の右側にあるシーリング材の切れが生じたのだと考えられる。また計測していないため断定できないが、扉の左隣にあるパネルに関しても同様だと考えられる。

写真 2 負載荷時の扉周辺の様子

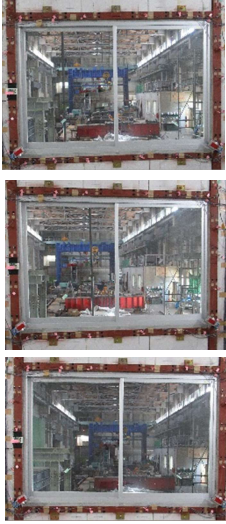
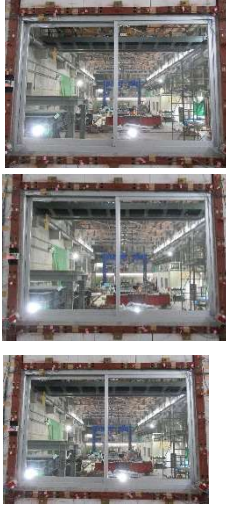
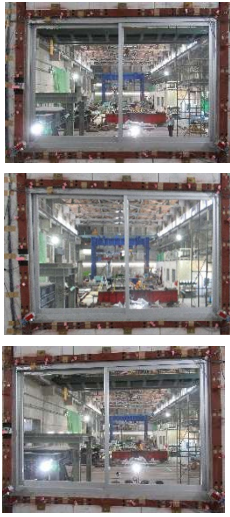
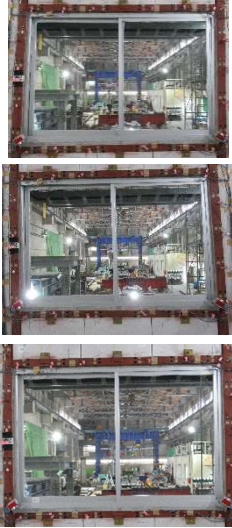
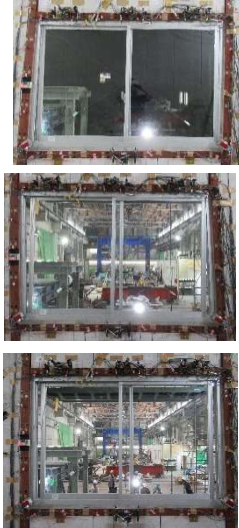
損傷データシート #056			
実験/調査の日付と名称：	2019/05-06 (建築研究所) 鉄骨骨組みに取り付けた ALC 外壁の繰返し載荷実験 (静的加力)		
部材名：	ALC 外壁、(縦壁ロックンク構法)		
部品名：	ALC パネル (100mm)		
取付け方法：	鉄骨⇒アングルピース (溶接) ⇒開口補強材 (縦) (溶接) ⇒開口補強材 (横) (溶接) ⇒窓枠 (溶接) ⇒窓サッシ (はめ込み) ⇒ガラス (シーリング材)		
損傷の概要：	窓の開閉ができない		
損傷の発生箇所：	平面図

その他
	発生時の状況：	層間変形角：	加速度：無し
損傷の様子：		1/200 100%, -100%, 除荷時

1/100 10 0%, -100%, 除荷時

1/75 100%, -100%, 除荷時

1/50 1 00%, -100%, 除荷時

1/3 3 10 0%, -100%, 除荷時

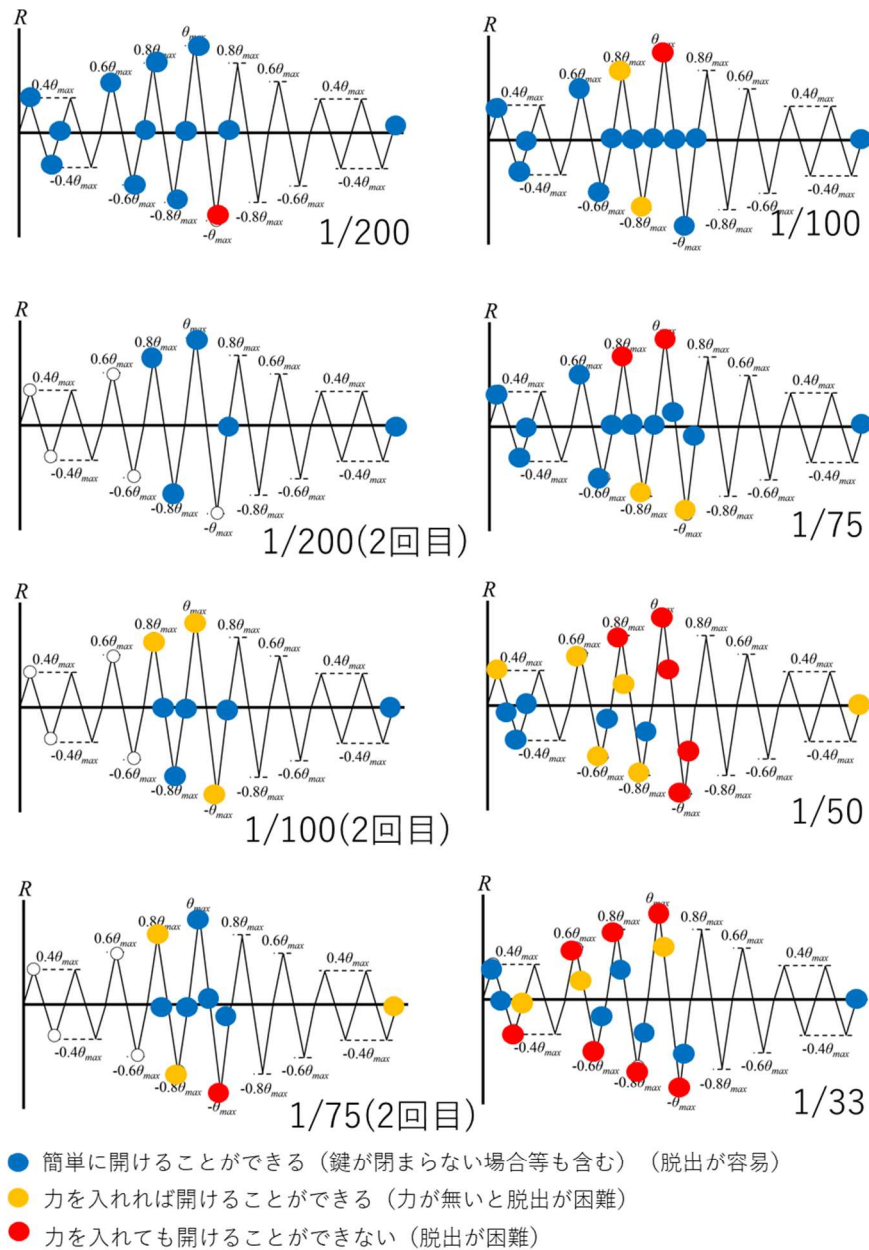
また、各観察時に、窓の開閉機能を「簡単に開けることができる（脱出が容易）」、「力を入れれば充分に開けることができる（力が無いと脱出が困難）」、「力を入れても開けることができない（脱出が困難）」の3段階で評価した。その結果を図1に示す。

図1 開口機能の評価結果

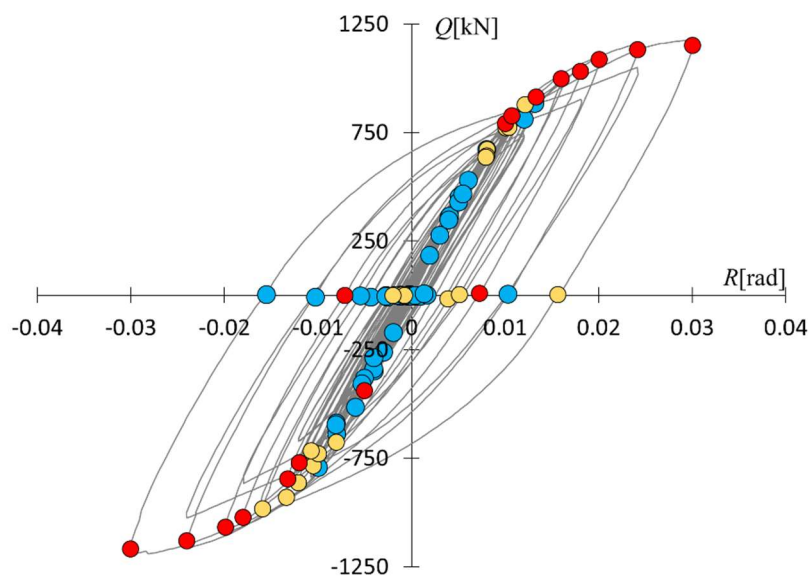
図2 構造躯体の層間変形と荷重と開口機能の評価結果

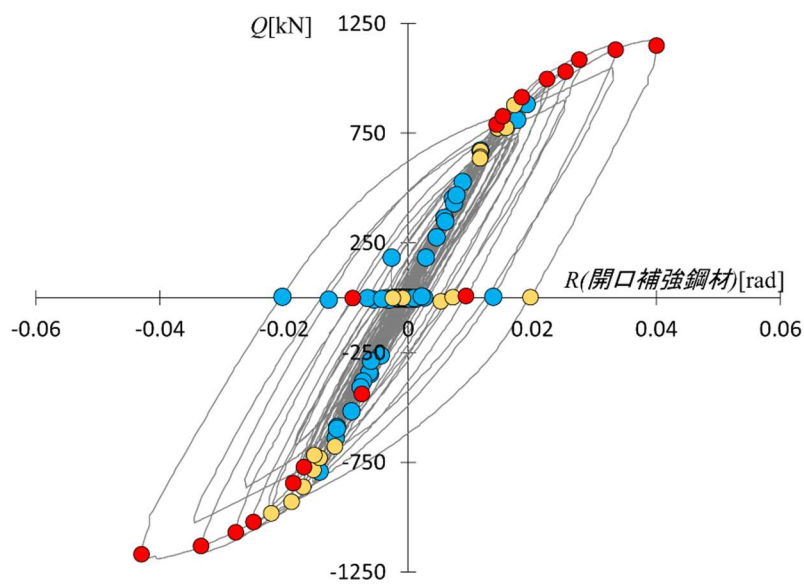
図3 構造躯体の層間変形と開口補強鋼材の変形と開口機能の評価結果

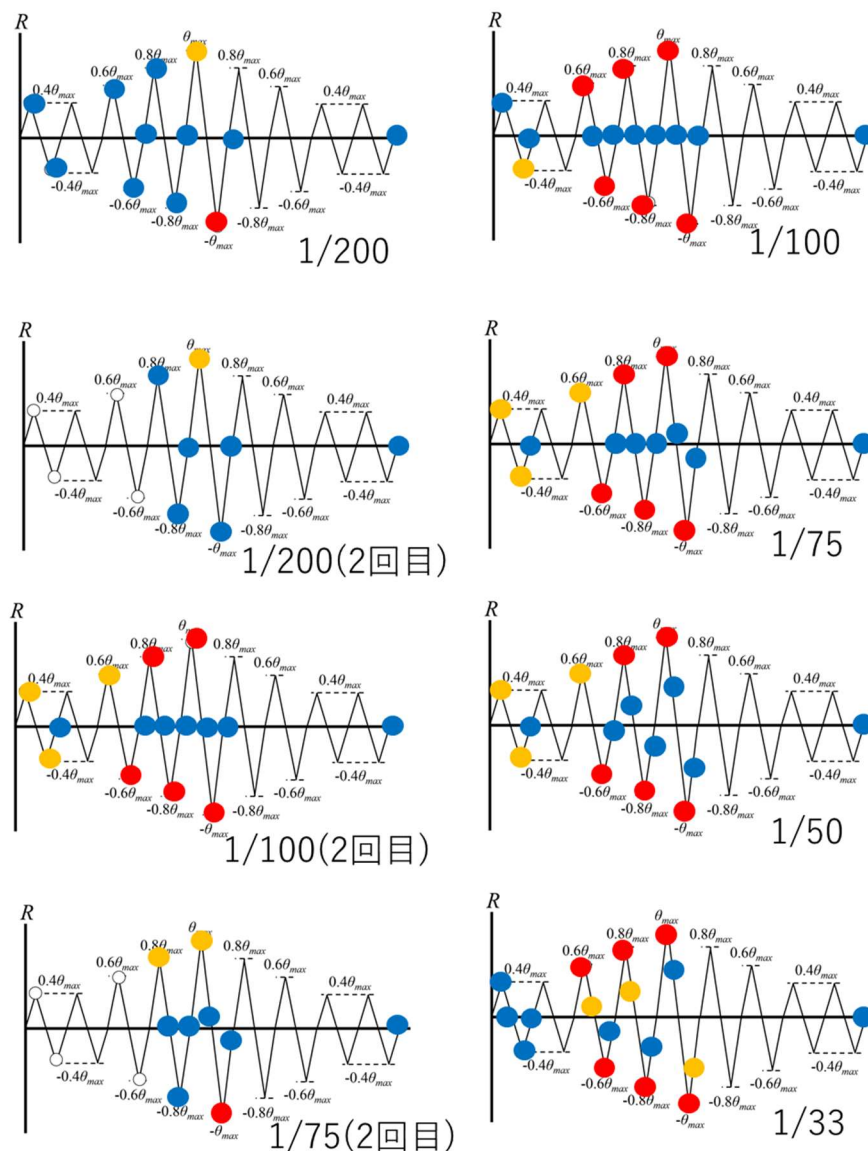
- 簡単に開けることができる（鍵が閉まらない場合等も含む）（脱出が容易）
- 力を入れれば開けることができる（力が無いと脱出が困難）
- 力を入れても開けることができない（脱出が困難）

図 1 開口機能の評価結果

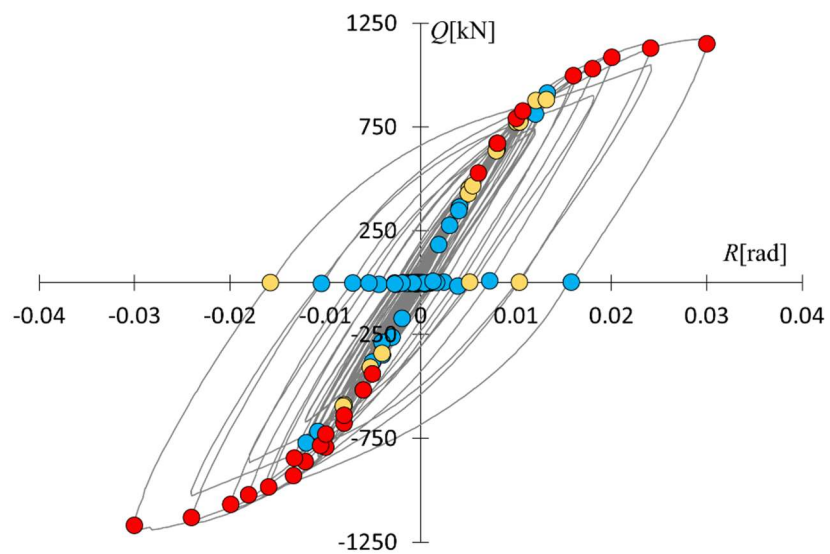
実際に避難するときは、地震が収まった後であり、実験でいう荷重が 0 の時に相当する。このときに残留変形が 1/200 以上残っている場合、窓の開閉機能が低下していることが考えられる。図 2 の曲線を見ると、荷重が 0 のときに残留変形が 1/200 以上残っているのは、層間変形角 1/50 以上の変形を与えた後であることがわかる。

これは稀に起きる地震に対して、この扉が開かなくなる可能性があることを意味する。忠、参考までに、JIS A 4702 で、扉の面内変形追従性は、等級ごとに 1/300, 1/150, 1/120 の面内変形角まで扉が開かなければならないと定められている。つまり本実験で観察した扉のように層間変形角 1/200 で開かなくなることは、不適格であるわけではないことを述べておく。

図2 構造躯体の層間変形と荷重と開口機能の評価結果

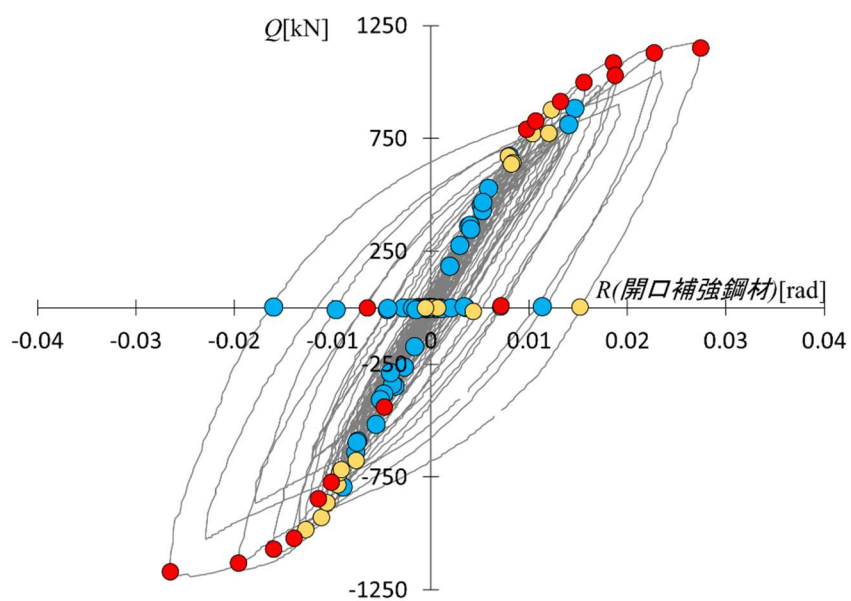
図3 構造躯体の層間変形と開口補強鋼材の変形と開口機能の評価結果
