東京大学大学院新領域創成科学研究科
社会文化環境学専攻

2020 年度
修 士 論 文

フィリピンの再定住地における住戸増改築の経年比較と施工実態に
関する研究
-セントマーサエステートを対象として-
Changes and Construction Manner of Housing Renovation and Extension
in a Resettlement site of the Philippines
-A Case Study in St. Martha Estate-

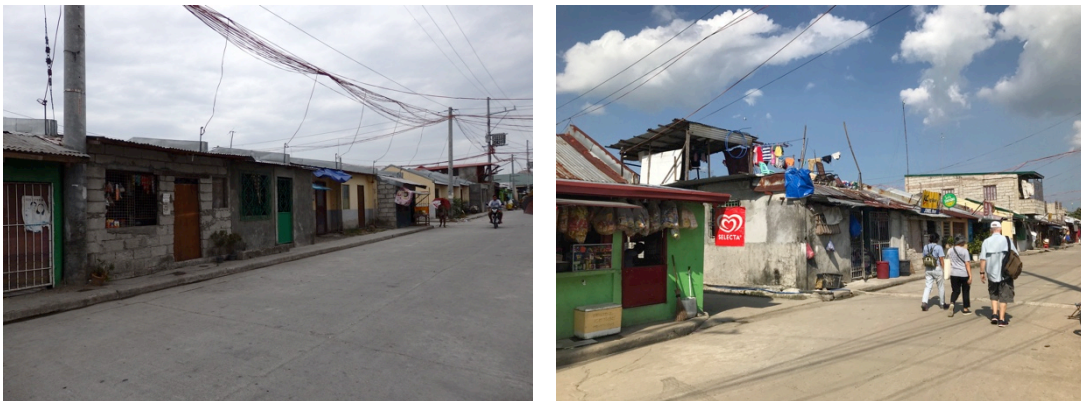
図 2-1 2016 年（左）と 2020 年（右）の同一地点の写真

2016 年に撮影されたある通りの写真とほぼ同じ部分を撮影した 2019 年の写真を比較すると、明らかに建物の様子に変化しており、この 3 年半で増改築が増えていることが理解できた。

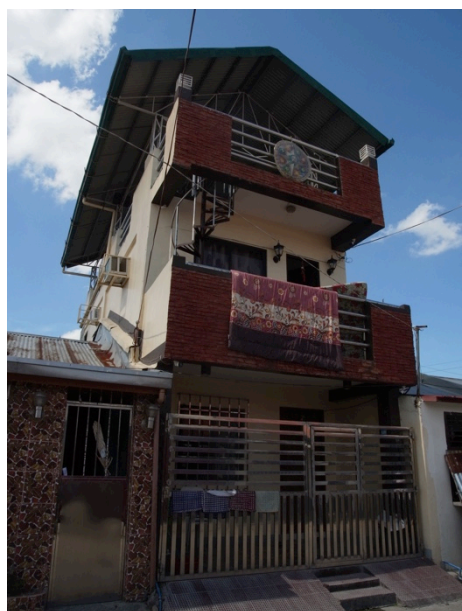
図 2-2 品質の担保された資材や製品投入の多い3階建増築の例

ほとんどの建物が似たような資材を使用し、似たようなデザインで増築されていたが、時折品質の担保された資材や製品を使用している増築を見つけた。図 2 の建物では、窓には全てガラスがはめ込まれ、金属製の門が備え付けられ、建物の入り口を監視するための

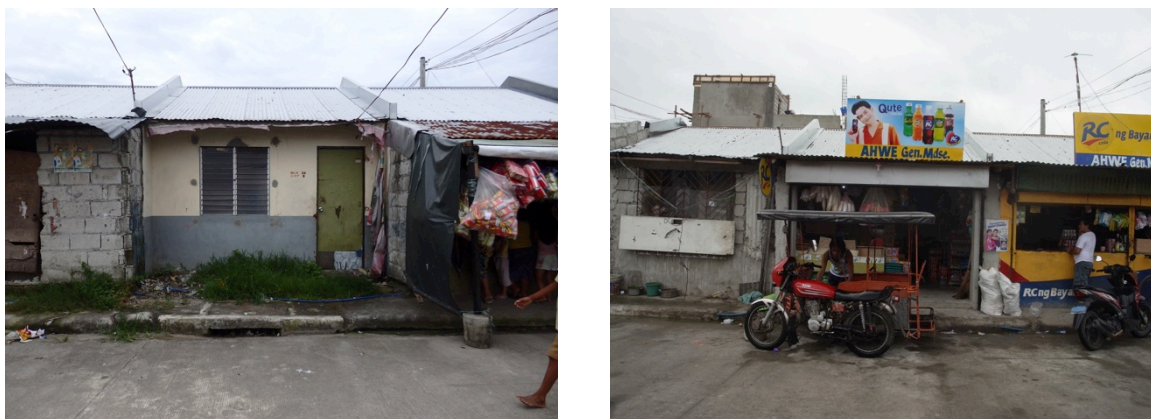
図 3-2 同一住戸の比較（左：2016 年に撮影、右：2020 年に撮影）

小司・國江が調査した 2016 年時点の外観写真と、本研究で調査した 2020 年時点の外観写真から、2 回分の写真を比較し増改築の経年比較を行なった。例えば図 3-1 は同一住戸の比較であるが、2016 年にはコアハウスが見えていた状態であったのに対し、2020 年には増築が行われ、コアハウスが隠されていることが分かる。

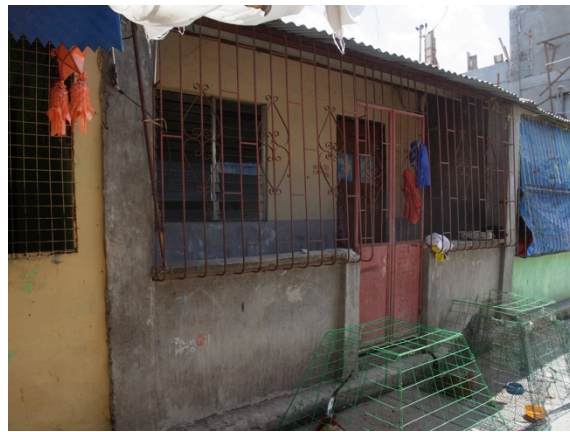
図 3-32 仕様 g-1 の事例 (2020 年撮影)

典型的な仕様の中でも特にg-1（図）とi-1（図）が2016年・2020年調査時ともに件数が多い。この二つの仕様はCHB壁に仕上げが施されており、開口部にも金属製資材が使用されているため劣化しにくく、防犯性も高い。

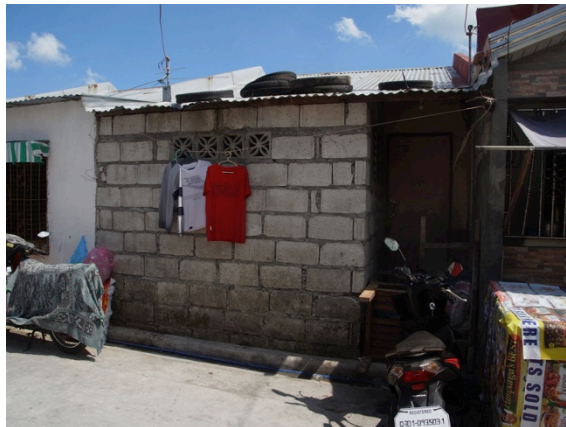
図 3-13 CHB 造の事例（2020 年撮影）

CHB のみによって増築部が構成された増築を「CHB 造」と分類している。柱や梁が作られていないため脆弱な構造だと言える。

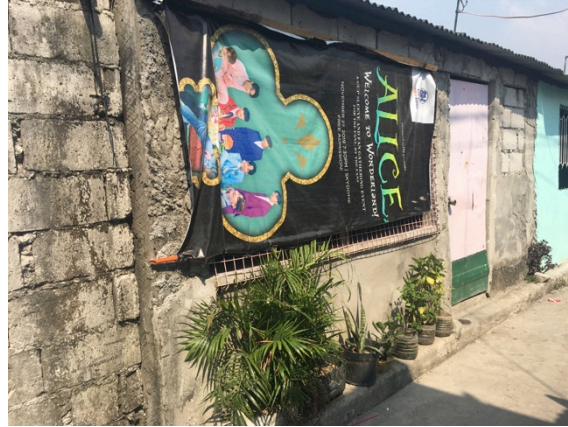
図 3-44 RCCM 造、梁なしの事例（2020 年撮影）

もともとRCによる柱・梁が施工されていないCHB造と、RCCM造であるが梁がない事例（図3-45）などが見られた。

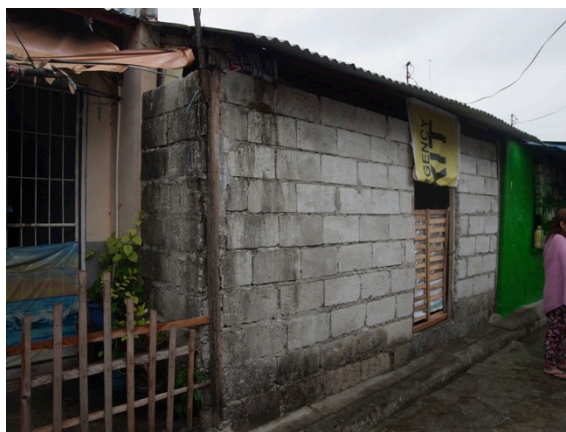
図 3-46 木造+CHB、RC 柱・梁の代わりに木材を使用している事例（2020 年撮影）

木造+CHB に分類される構造のうち、RCCM 造における RC 柱・梁の代わりとし木材を使用していると考えられる事例（図 3-46）が見られた。

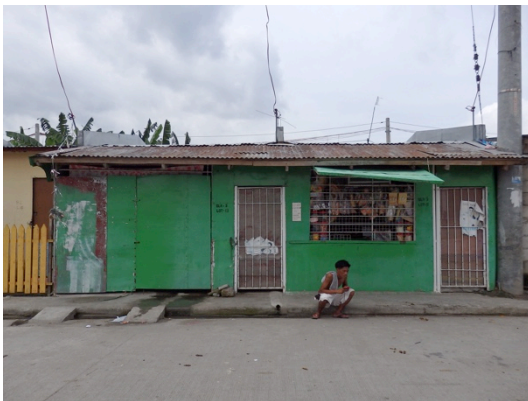
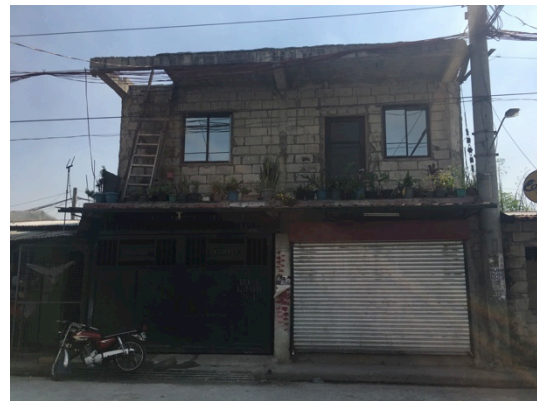
図 3-48 建て替え事例の経年比較（左：2016年、右：2020年）

2016年から2020年にかけて、一度建設していた増築部を取り壊し新たに2階建にする場合や、既存住戸に新たに構造を追加している場合がみられた。これらはいずれも、2016年の増築段階で2階建を想定しておらず簡易的な、あるいは耐久性の低い構造で増築を行っており、2階建をする際に初めの構造では2階が建設できなかったと推測できる。

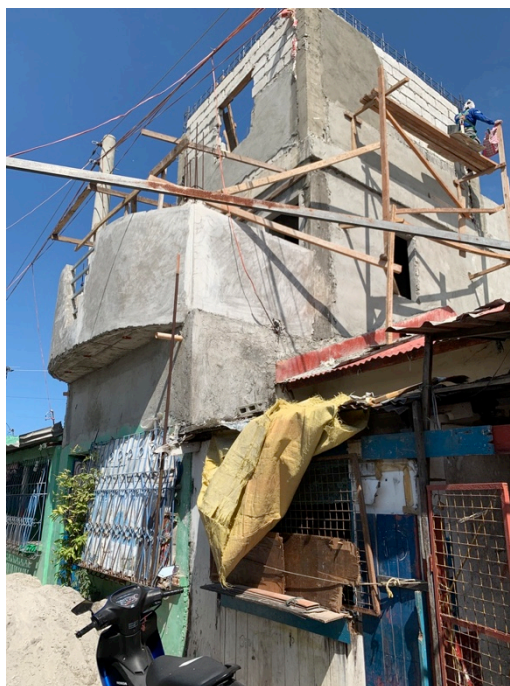
図 4-13 プロジェクト1の現場写真(2020年撮影)

施工者メンバーの役割	general foreman x 1, foreman x 2、 steel foreman x 1 helper x 3(近隣住民、掃除担当、手伝い)
	建設費	2,000,000 ペソ(材料費、工事費)
	誰が設計したか	住戸のオーナー
	オーナーの入居時期	転売によって移り住んだが、時期は不明
	間取りなど	1階：ワンルーム、2階：2部屋の個室、3階兼屋上：1部屋
施工の様子	CHB壁について	CHB4層ごとに横配筋、(1.5個くらいおきに縦配筋)
	RC柱梁について	梁配筋と柱配筋が連結していない。梁が配筋が柱配筋と交差し、折られずただ置かれていた。
	外装の仕上げについて	3F外装にモルタル仕上げを行っていた。
	コンセプト等	もともと連結していた2つ分のコアハウスを両方とも高さ方向に増築する予定。今一つ目を工事しており、終わり次第隣を2階建に増築。

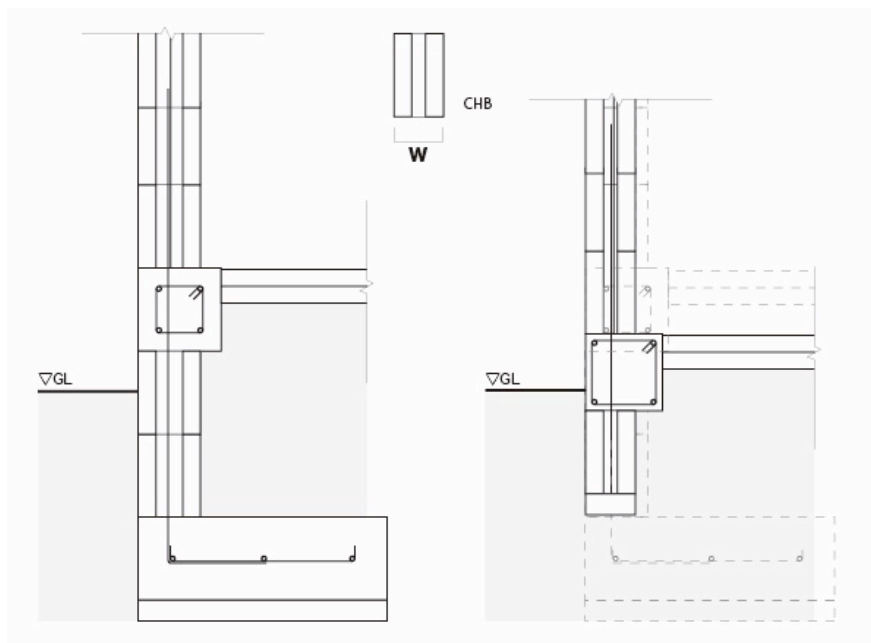
図 4-17 基礎・床部分の設計案（左）と対応する施工結果（右）

図 4-13 や表 4-22 から、施工結果で大きく異なる点として、基礎の有無が挙げられる。ガイドラインや図面上では布基礎を提案したが、現場の観察からは基礎を独立基礎で建設していた。資材使用量を減らす、施工期間を短縮する、普段の施工方法を実践しているなど、様々な理由が考えられるが、詳しくは把握できていない。

表に記載していない情報として、床梁のかぶり厚が不足していたことが挙げられる。理由として、スペーサーを使用せず、木材型枠を鉄筋にほとんど接触させて打設している可能性がある。またあばら筋の鉄筋が太いため折り曲げが困難で配筋寸法が増加したが、設計案を遵守しようとした結果、梁が太くなった可能性が考えられる。

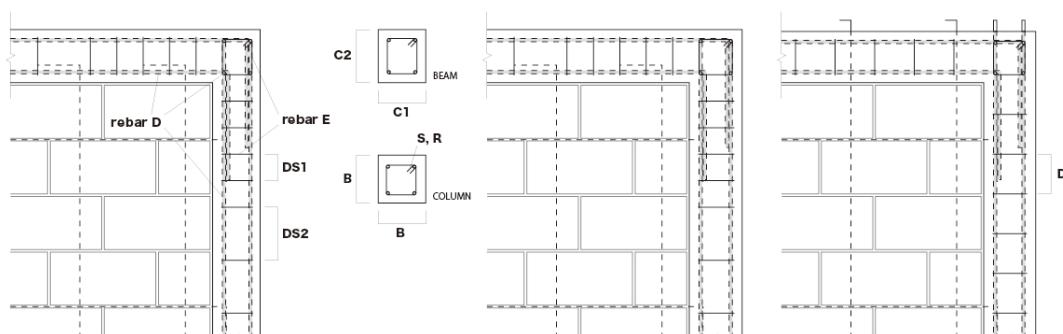
図 4-24 柱・梁部分のガイドライン（左）と設計案（中央）と施工結果（右）

一方で、あばら筋が太い、あばら筋の端部折り曲げ長さが十分取られている、RC 柱寸法が太いなど、設計案より高い性能を発揮すると考えられる施工結果が多く見られた。あばら筋が太い理由として、店舗での扱いがないこと他に、細くてもいいと知らなかったことが考えられる。あばら筋の端部折り曲げ長さが十分な理由として、鉄筋が太いため長くならざるを得ないことなどが考えられる。RC 柱寸法が太い理由として、鉄筋だけで図面上の寸法と同様の太さとなり、かぶり厚を厚くするよう指示をしたことによってさらに RC 柱が太くなったことが考えられる。

また、壁の垂直配筋、柱主筋が上から飛び出し、軽量鉄骨と緊結されていたが、これは軽量鉄骨を固定するために簡単な手段を取っていることや、今後の高さ方向の増築の際に背筋を楽にするためということが考えられる。

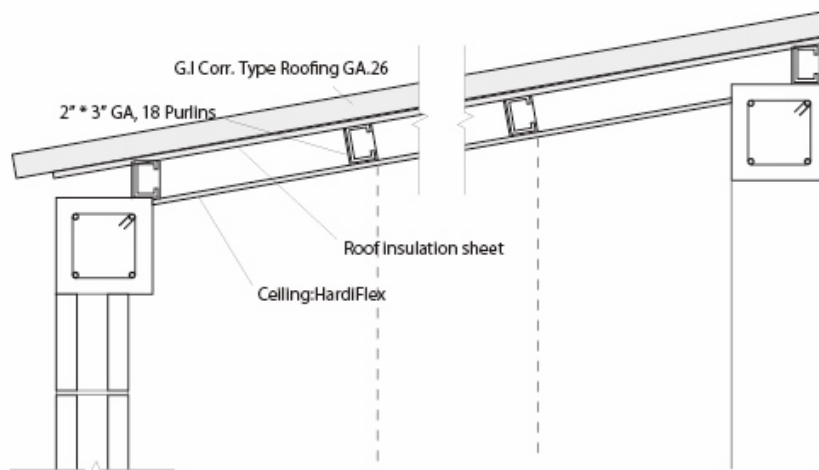
図 4-26 屋根・天井の施工結果

構造上気になる点として、壁部分や柱・梁部分でも指摘したように、壁、柱内部の垂直配筋を上端部から飛び出させ、そこに軽量鉄骨を緊結させていたことが挙げられる。このような施工は配筋の腐食を加速させ、構造を脆弱にする危険性がある。理由として、軽量鉄骨を固定するために簡単な手段を取っていることや、今後の高さ方向の増築の際に背筋を楽にするためということが考えられる。

設計案と施工結果の違い
軽量鉄骨を壁の上に取り付け、鉄筋で緊結しているため、屋根全体の位置が上昇している。
軽量鉄骨の間に断熱材を入れておらず、軽量鉄骨の上から断熱材を入れている。その際、既存のトタン屋根は一度剥がされ、断熱材を設置後、取り付け直されている。
取付・施工方法は不明。

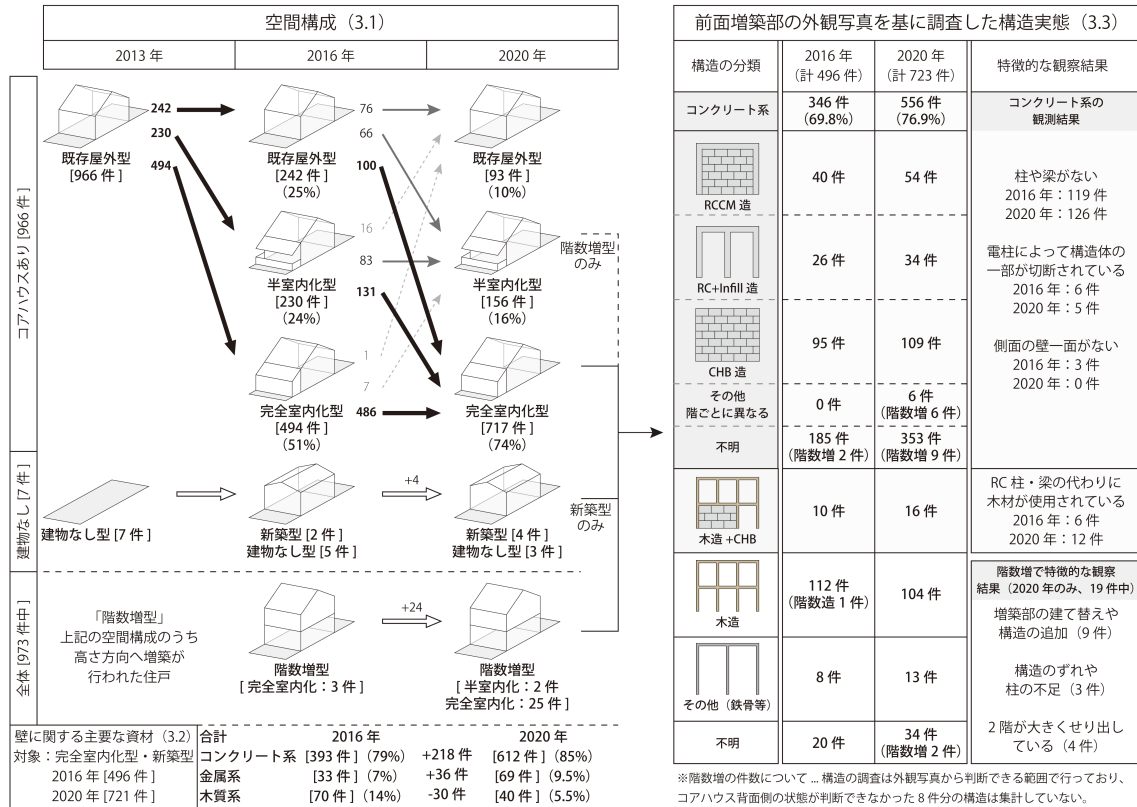
特に件数の多かったコンクリート系構造のうち、RCCM造の事例を施工分析。	ガイドライン参照項目	図面や指示と異なる施工結果	理由として考えられること	
			施工者の意識	資材・道具・技術による制約
CONFIGURATION 構成 計画段階	CONCRETE系 RCCM造	背面増築部の西側壁が長くなり、平面全体が少しゆがんだ	[資]CHBをちょうどよく使い切るようにCHB間を詰めている (ヒ)	不明
		背面増築部の窓が小さくなった	[工]施工期間短縮のため、誤って購入した小さい花ブロックを使用している (施)	不明
		基礎が指示通り建設されなかった 布基礎が独立基礎になっていた	使用するモルタルの量を減らすため、施工期間の短縮のため、普段独立基礎で施工しているなど、複合的な可能性が考えられる	不明
		基礎の深さや高さが小さくなった	不明	不明
CONNECTION 接続 施工段階	水平配筋の折り曲げが不十分だった	不明	不明	
	壁の垂直配筋や柱主筋が上から飛び出し、軽量鉄骨と緊結されていた	[工]垂木に使用する軽量鉄骨の固定のため (施) 今後の高さ方向の増築のために鉄筋を残していると考えられる	不明	
CONSTRUCTION Quality 建設の質 施工段階と 資材準備段階	厚さ 5inch の CHB を使用していた	不明	[資材]6inch の CHB が入手できない (ヒ)	
	CHB 同士のモルタル厚さが足りない部分があった	[資]CHB をちょうどよく使い切るように CHB 間を詰めている (ヒ)	不明	
	CHB の角が一部欠けていた	不明	不明	
	壁の CHB が一部互い違いになっていなかった	[資]CHB をちょうどよく使い切るように CHB 間を詰めている可能性がある (ヒ)	[道・技]CHB 端部を正確に切断できる道具や技術がない可能性が考えられる	
	柱や梁のかぶり厚が不足していた	[構]鉄筋が太いということが重要だと考えている可能性がある (既)	[道・技]主筋配筋の時点で既に打設後の計画寸法と同等の太さになっている (実) (施)	
	あばら筋には太い 10mm あるいは 12mm の鉄筋を使用していた	[構]鉄筋が太いということが重要だと考えている可能性がある (既)	[資材]周辺店舗では 8mm 鉄筋より細い鉄筋を取り扱っていない (ヒ)

あばら筋の折り曲げ角度が不足していた	[工]あばら筋が太く曲げるのが手間になっている可能性が考えられる	不明		
柱寸法が必要以上に太くなっていた	[構]頑丈にするため (ヒ) 鉄筋が太いことが重要だと考えている可能性がある (既)	[資材][道・技]あばら筋が太いものしか使えず、折り曲げが困難な可能性が考えられる

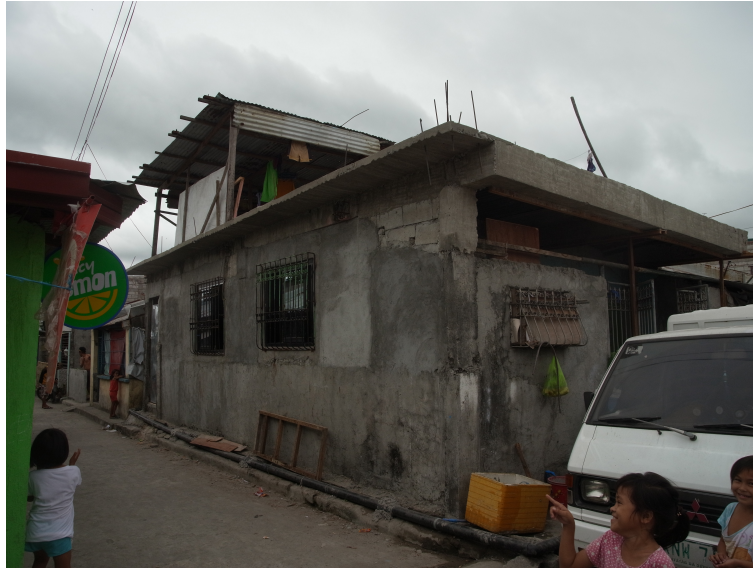
図 5-2 1階：コンクリート系構造、2階：木造の例（2020年撮影）

設計案の具体例として、高さ方向への増築事例に見られた「1階：コンクリート系構造、2階：不明（木造と考えられる）」のような増改築の提案は構造的安定性と要求達成の両立が可能であると考えられる。
