1.2.2.3 事例調査に見る構造部材・非構造部材の現状

本論の調査において、様々な業種の工場や倉庫に見学に訪れた。業種・条件によって、形態・材料・劣化具合が異なることがよく理解できたのでここに資料をまとめる。

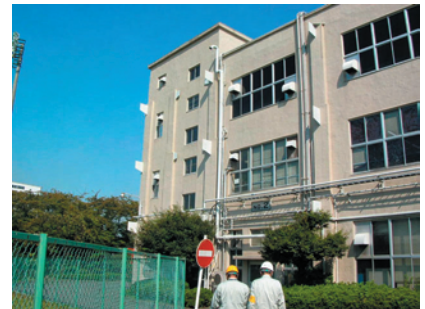
建物自体は原子力系の部品を作成する建物で SRC 造なのであるが、写真 1.2.3.1 に見られるように、外壁に鉄骨を延長するためのプレートを設けてある（写真 1.2.3.2）。また、プレートを設けてある立面（短手側）を見ると立面に柱型が見える。外壁が柱芯追いになっているからであり（図 1.2.3.4）短手側の柱型は意匠ではなく、増築を意識し壁面に対し壁面追いでは無く柱芯追いにしてある。

写真 1.2.3.1 の手前に見える網は厚生用の野球グラウンドで、増築の必要性ができた場合はグラウンドを無くして増築する計画との事だった。
