今市地震

解 說 岡本舜三(應力)久保慶三郎(土木)

福井全市を壊滅させた福井地震の後1年半たらすで、昨年の12月26日午前8時26分北關東今市町を中心とする一帯がかなりの地震に見舞われた。 早速現地に出向いて調査した被害のルポルタージュをお傳えする。

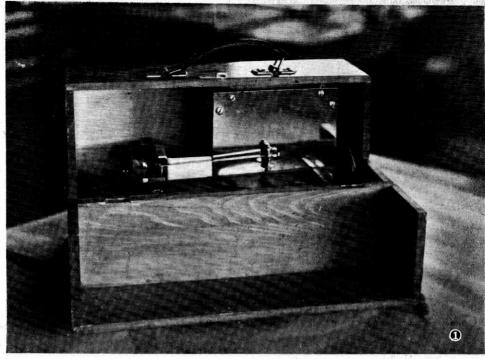
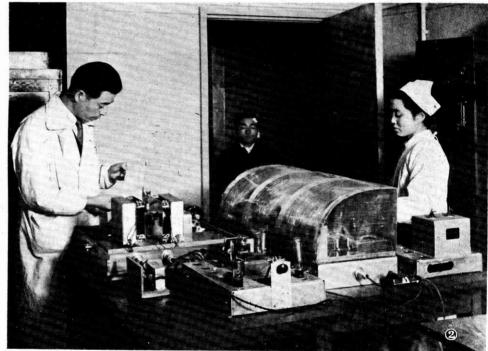
- (1) 携帶用脳波記錄 インクライダー
- ② 脳波の記錄裝置
- 3 騰波記錄用に特別に 試作された切換管
- ④ 電子ビーム放射部分 と多極ターゲットを 分離して示す
