炭素繊維シートで補修・補強された RC 構造物の 欠陥の検知について

Detection of Defects of RC Structures Reinforced with Carbon-Fiber Sheet

相 良 健 一*・魚 本 健 人*

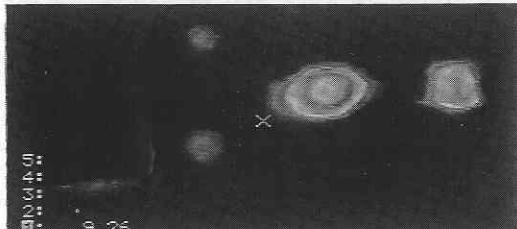
写真6 低伝達タイプ5層(区間変換処理画像)

ここでは、炭素繊維シート1層、3層および5層(低伝達タイプ)に関して、基準点として式(1)により得られたしきい値を用い区間変換処理を施した熱赤外線画像を写真4(a), (b), 5(a), (b)および6に示す。これらの写真に見られるように、欠陥部分が正常部分から浮かび上がったような感じに見え、前述の2値画像表示と同じように欠陥部分の判定が容易になった。

2値画像表示法を用いた写真3(a), (b)と区間変換処理法を用いた写真4(a), (b), 5(a), (b)および6を比較して、前者が正常部分、欠陥部分の判定のみであったのに対し、後者は正常部分と欠陥部分の判定はもちろん欠陥部分の温度変化をとらえることが可能であり、より優れた手法と言える。高伝達タイプの炭素繊維シート1層では30 mm以上、3層では50 mm以上、低伝達タイプの炭素繊維シート1層では10 mm以上、3層では30 mm以上、5層でも30 mm以上の欠陥が検知できた。
