ひび割れに樹脂注入を行ったコンクリートの防食効果に関する研究

Effect of Epoxy Resin Injection in Concrete Cracks on Corrosion of Reinforcing Steel Bars

魚本 健人*・星野 富夫**

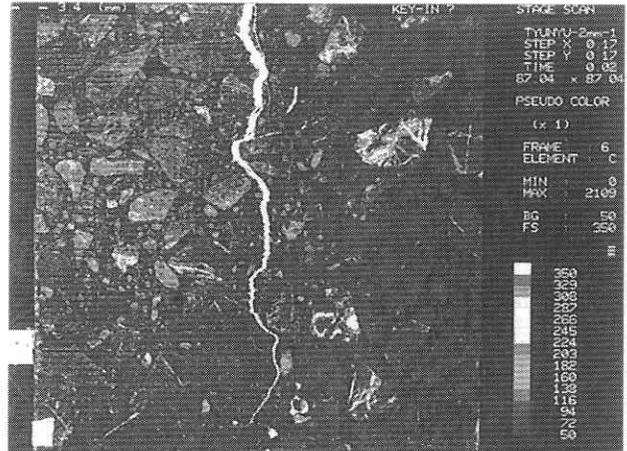
写真 1 EPMA による注入樹脂の確認 (分析元素：炭素)

コンクリート構造物に発生しているひび割れの補修方法として、エポキシ系の樹脂を注入する工法が実用化されている。この樹脂注入に用いられるエポキシ樹脂の組成や粘度あるいは注入速度、注入方法等の工法については開発・検討がなされ、今回の実験で用いたゴムチューブの内部圧力により注入したエポキシ樹脂は、目視で観察可能なひび割れ幅 (0.02 mm) よりも微細なひび割れに注入されていることが EPMA による観察からも確認 (写真 1) された。しかし、この樹脂注入程度 (幅と深さ) や注入欠陥がどのような性状を示すかについては明らかにされていない。

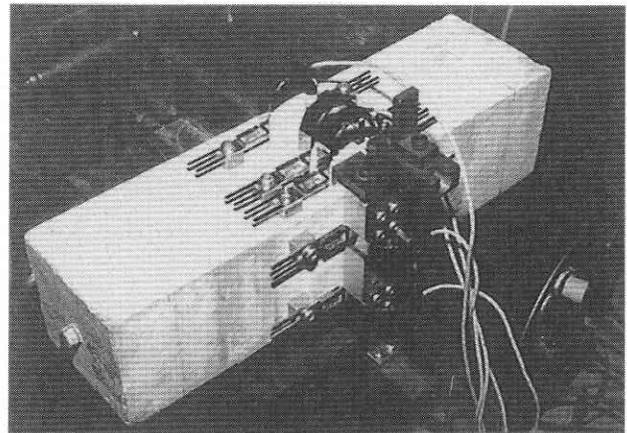
写真 2 試験体の外観とゲージの取り付け

πゲージ (標点距離：10 cm, 感度：約 1,000 × 10⁻⁶/mm) ならびにたわみ測定用の変位計を取り付けて行った。これらひび割れ幅制御のゲージ等を取り付けた試験体を写真 2 に示す。

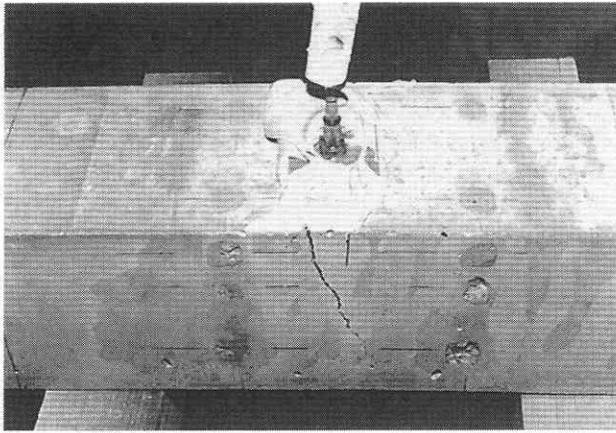
写真3 注入パイプの取り付けとシーリング

ひび割れへの注入樹脂は、実際の現場に用いられている 2 液型エポキシ樹脂（粘度：500 ± 200 mPa · s）を用い、ひび割れ（底面）に注入パイプを取り付け（写真 3）、底面ならびに側面に発生しているひび割れにシーリングを施して、樹脂注入を行った。

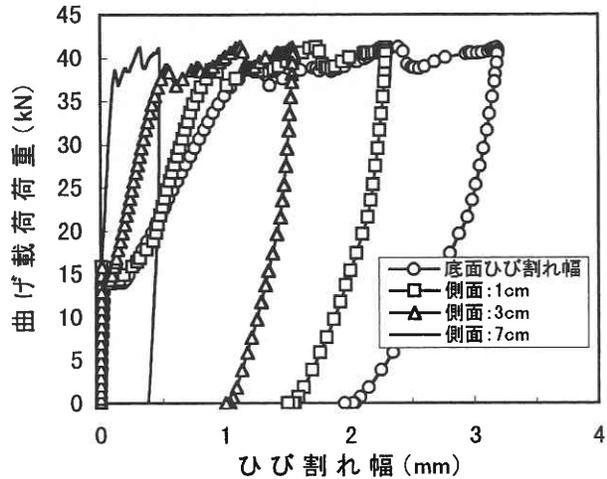
図1 曲げ載荷荷重とひび割れ幅の変化 (完全樹脂注入供試体)

図 1, 2 には、曲げ載荷により導入したひび割れにエポキシ樹脂注入を行い、コンクリート梁中央のたわみが 2 mm になるまでの再載荷試験を行った曲げ載荷荷重とひび割れ幅の進展を示した。この図中に示す底面ひび割れ幅は、注入側（底面）に取り付けた 2 個の π ゲージのひび割れ

幅の平均値であり、1 cm, 3 cm, 7 cm とは、側面の底面からのそれぞれの距離における値である。

図 1 は、ゴムチューブの内部圧力によりエポキシ樹脂の完全樹脂注入を行ったものであり、図 2 には注射器による表層部分注入の結果を示す。図 2 に示した表層部分注入試験体を解体して、底面側よりの注入深さを 1 cm 間隔で調べた樹脂注入深さの平均は 17 mm であった。

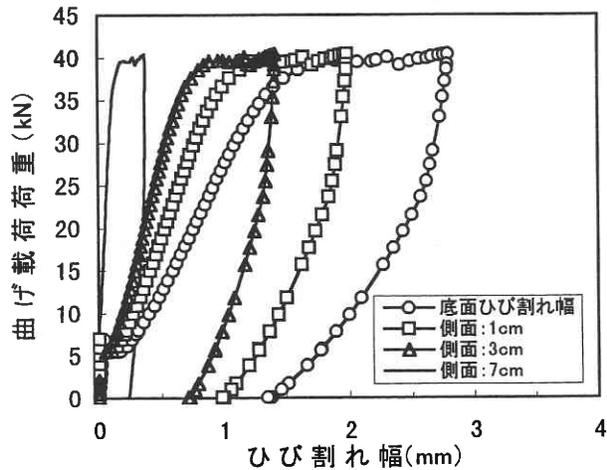
図2 曲げ載荷荷重とひび割れ幅の変化 (表層部分注入供試体)

図 2 の表層部分注入供試体の新たなひび割れ発生荷重が完全注入の供試体に比べて約半分程度となり、ひび割れ幅の進展が少なくても梁中央のたわみが 2 mm に達するのが早いことが分かる。これらのいずれの供試体においても、この再載荷により発生したひび割れは、樹脂注入したひび割れ箇所以外から発生していた。しかし、表層部分注入の新たなひび割れは、樹脂注入されている部分の先端の樹脂

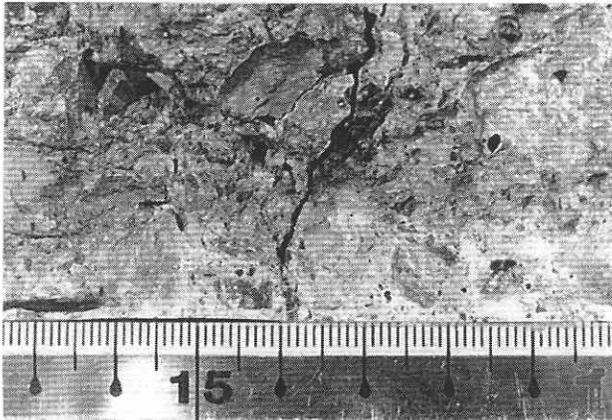
写真4 塩分浸透状態 (表層部分注入)

写真4～6には、4サイクルの塩分促進浸漬試験後の塩分の浸透状況を示したものであり、写真4, 5は、導入したひび割れに直行する方向で割裂したコンクリート片に、クロム酸カリウム溶液と硝酸銀溶液を噴霧して塩分の分布を調べたものである。この写真で白濁している部分が塩分の浸透した部分である。

写真4は、表層部分注入試験体への塩素の浸透を調べたものであるが、この場合のエポキシ樹脂の注入深さは約8 mm程度であり、塩分の浸透深さは8～12 mm程度である。この写真から、ひび割れ部分が欠陥となって塩分が浸透したような兆候は認められない。

これらの結果は、写真4に示したクロム酸カリウム溶液と硝酸銀溶液を噴霧して塩分の浸透を調べた分析結果とも良く一致している。

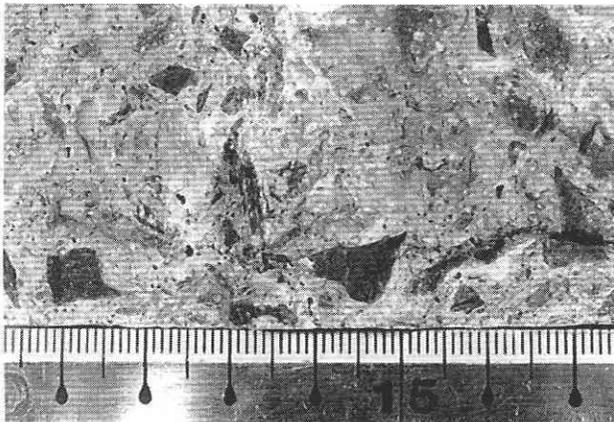
写真5 塩分浸透状況 (樹脂注入無し)

一方、写真5に示した樹脂注入が行われていないひび割れからの塩分の浸透は顕著なものであり、ひび割れに沿って塩分が浸透した様子がよく分かる。この写真には、塩水での乾湿の繰り返しにより、遊離石灰等でひび割れが閉塞されているように見えるものの目視で限界な微細なひび割れにまで塩分が浸透していた。

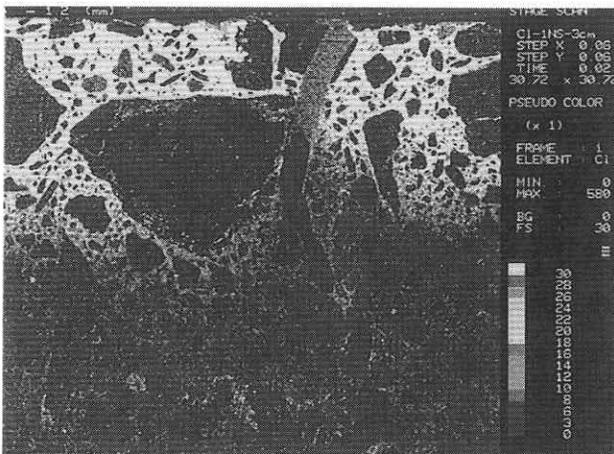
写真6 EPMAによる塩素の分析
(表層部分注入供試体)

これらの現象をEPMAによって調べたものが写真6である。この試料の採取位置は、前述の試料と同じであるが、コンクリート片を切断し、鏡面研磨・炭素蒸着を行った試験体について、塩素の定性分析を行ったものである。

ここに示したEPMAの分析結果は、表層部分注入試験体のひび割れ部分を中心に拡大(30×30 mm)して分析したものであるが、白色部分が相対的に塩素濃度が高いことを示している。

これを見ると、エポキシ樹脂注入深さが約9 mmであるのに対して、塩素浸透深さは約10～12 mm程度であるのが分かる。ここで、注入されたエポキシ樹脂部分も若干白色に近い色合いを示しているが、このエポキシ樹脂には組成として微量な塩素が含まれている。

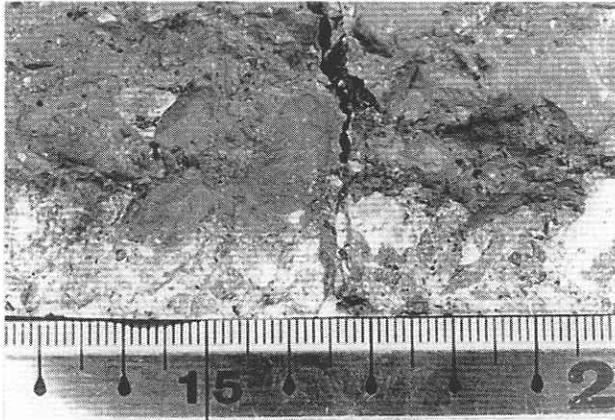
写真7 中性化試験結果 (表層部分注入)

写真7, 8には、促進炭酸化試験を4週間行った供試体の中性化状態を示した。試料の採取方法・箇所は、塩分の浸透を調べた試験体と同様であるが、割裂したコンクリート片にフェノールフタレイン1%溶液を噴霧し、非発色部を中性化部として判定するものである。この写真では、白い部分が中性化した部分となる。

写真7は、表層部分注入試験体の中酸化状態を示したものである。この場合のエポキシ樹脂の注入深さは約18mm程度であり、ライニングを施していない底面からの中性化深さは10mm程度である。この中性化深さは、同様な手法により中性化促進実験を行った既往の報告³⁾と同じ値である。この写真から、樹脂注入深さよりも中性化深さが進行していないものの、ひび割れ部分が欠陥となって中性化が進行したような形跡は認められない。また、中性化領域のひび割れに注入した樹脂の部分では、ひび割れ幅以上に非中性化部分が認められる。これは注入したエポキシ樹脂がコンクリート部分にも浸透したものと考えられる。

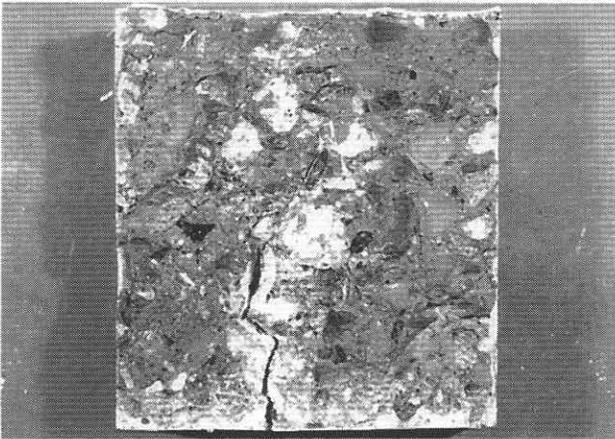
写真8 中性化試験結果 (樹脂注入無し)

一方、写真8には樹脂注入がなされていない試験体のひび割れからの中性化の進行を示した。塩分の浸透のように顕著ではないものの、ひび割れに沿って中性化が進行していることが分かる。

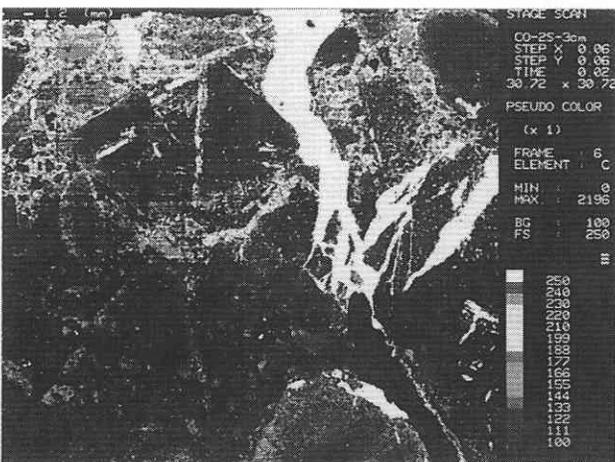
写真9 EPMAによる炭素の分析
(表層部分注入供試体)

これらの現象をEPMAによって調べたものが写真9である。この試料は、写真7の表層部分注入試験体の片側を切断し、炭素の分析をしたものである。試料の作製や分析領域は塩素のEPMAによる分析の場合と同様である。

注入したエポキシ樹脂の主成分である炭素がひび割れに沿って鮮明に認められる。また、この注入深さが写真7で示したものと同様であることが判る。一方、コンクリートの中性化部分は、エポキシ樹脂のように鮮明な色調を示していないもののこの炭素の分析によって判定できる。このコンクリート部分の炭素の浸透深さは10mm以上あり、フェノールフタレイン溶液を噴霧して、呈色部分を調べた値よりも若干大きな値を示している。
