## アルカリ骨材反応によって早期劣化を生じた大規模集合住宅の調査研究

## —調査の経緯・調査計画・調査方法—

An Investigation on the Large Scale Apartment Housing Deteriorated by Alkali-Aggregate Reaction

—Background, Planning and Method of Survey—

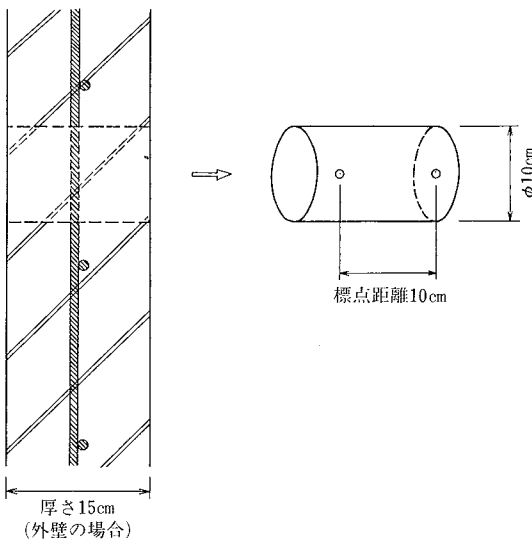
図-2 PC 板の板厚方向の膨張測定用のコア採取

コアは原則として同一 PC 板より 2 個採取し、うち 1 個は図-2 に示すようにこれをそのまま用いて壁の厚さ方向の膨張測定用とした。残る 1 個は図-3 に示すようにこれからさらに直径 5 cm のコアを抜き取り、これを板の面内方向の膨張測定に供し、抜き取った残りのコアを使用骨材の調査ならびに分析用の試料に供した。

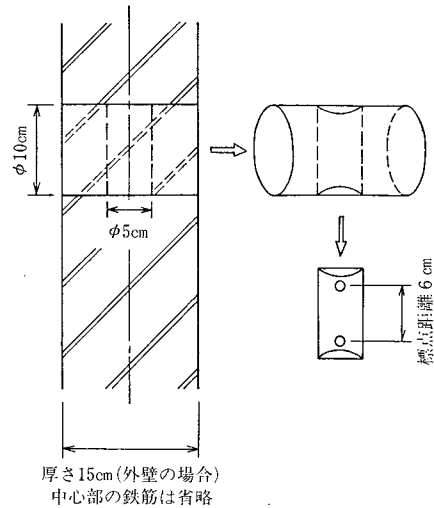
図-3 PC 板の面内方向の膨張測定用のコア採用

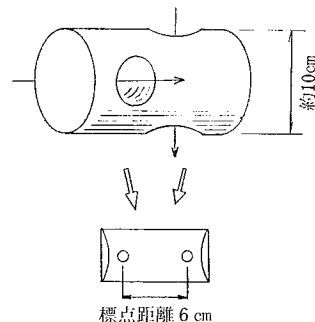
図-4 建物基礎の水平方向および鉛直方向のコアの採取

採取した直径 10 cm のコアから、図-4 に示すように建物に関して水平方向 (棟の長手方向) および鉛直方向の 2 ヶ所より直径 5 cm のコアを採取し、膨張試験に供した。膨張量の測定方法は PC 板の場合とほぼ同様である。

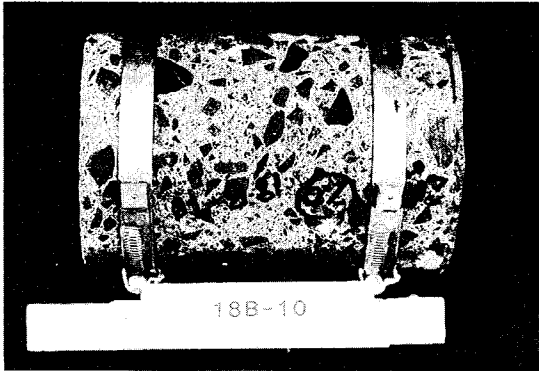
写真-2 膨張測定用コアに取り付けたステンレスバンドとコンタクトゲージポイント (φ 10 cm)

コアによる膨張量の測定は Lenzner<sup>1)</sup>らの方法を参考として、コア採取直後 10 分以内に写真-2 に示すようにステンレス鋼製バンドにコンタクトゲージポイントを取り付け、(φ 10 cm のコアは検長 100 mm、φ 5 cm のコアは検長 60 mm)、基長を測定した。それ以降は現地において 3 時間の間、30 分ごとに測定を行った後、ビニール袋に密封した状態で東大生研の恒温室に搬入し、(採取後 5~12 時間の範囲)、20°C、湿度 100% のアクリル製容器中に 48 時間密封して保存したのち、(すなわち、コア採取 3 日後) 実験室における第 1 回の測定を行った。

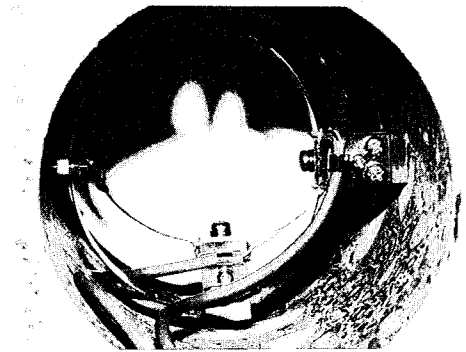
写真-3 コア抜き取り孔における変位測定

PC 板または建物基礎によりコアを抜き取ったあとの削孔部分にリングタイプの変位計を写真-3 に示すように部材厚中心位置で最大径部分に 2 個設置し、それぞれ鉛直方向と水平方向の変位を測定した。使用したリング型変位計は今回の測定のために (株) 東京測器研究所が試作したもので、同社のプログラムタイマー内蔵のひずみ測定器 (TDS-301) に接続して削孔部の変位を一定の時間ごとに自動測定した。なお、使用した変位計は標点距離に 110 mm、容量 = 10 mm、感度 = 約  $1,000 \times 10^{-6} / \text{mm}$  のものである。
