風倒木地における山腹表層崩壊に関する研究

2003年3月

松 村 和 樹

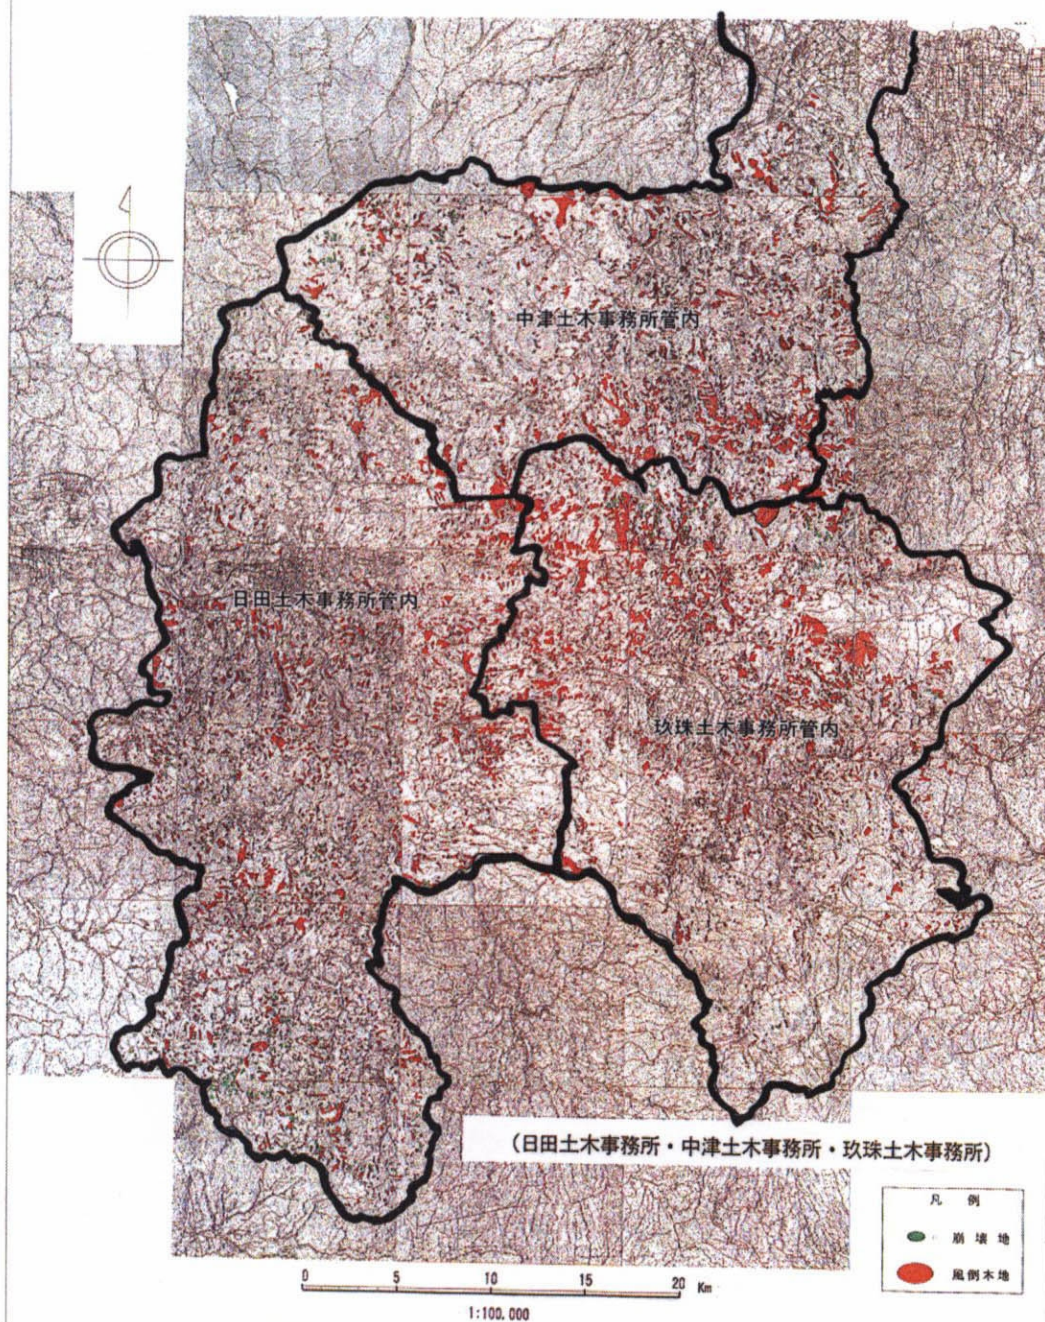
図2.6 1991年台風19号による風倒木地状況（大分県北西部）

判読結果のまとめを表2.6に示す。この表から、対象地域の風倒木地面積率は、平均で15%と大きく、特に筑後川上流域に位置する上津江村の風倒木地面積率は22%と非常に大きいものである。
